# Asbestinventarisatetest

Lodewijk Van Berckenlaan 350/001, 2140 Antwerpen

Attestnummer : 20260730-000172.000

## Zone 1: Hoofdgebouw

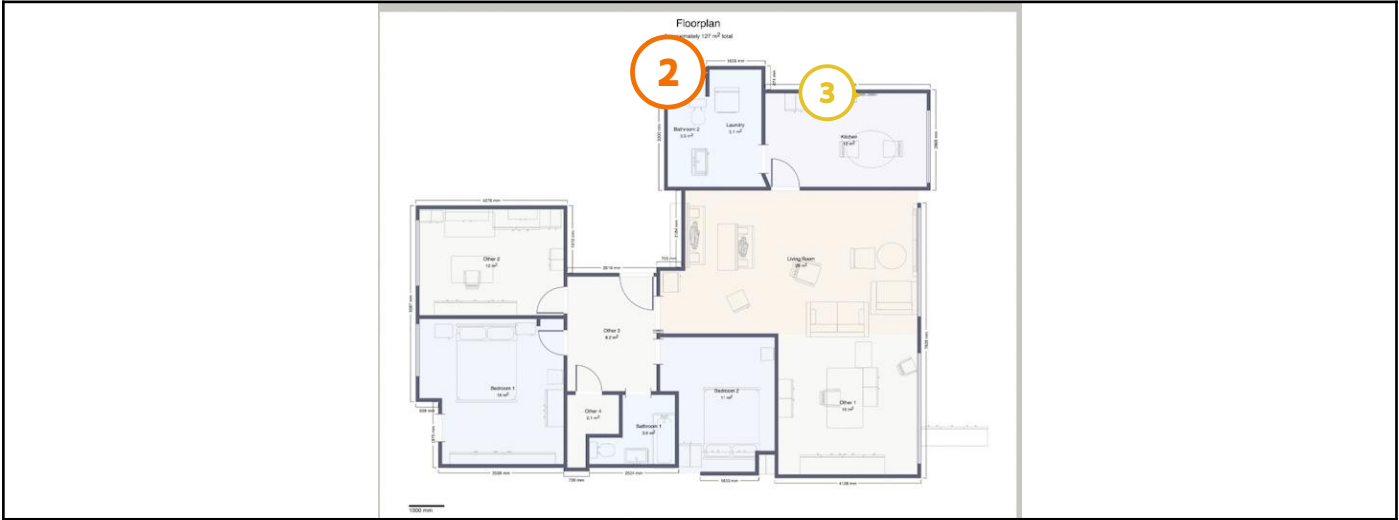
# Plan 1.1: appartement plan

| Beschrijving | Type | Actie |
|---|---|---|
| 3. Coating onder spoelbak. | Asbestmateriaal | Zorgvuldig beheren |

| Opmerking | <p>onder de spoelbak en dus in de kast</p> <p>chrysotiel is een aanname bij gebrek aan staalname. (bitumen)</p> <p>Een staalname kan een andere asbestsoort met zich meebrengen en de risico beoordelig beïnvloeden</p> |

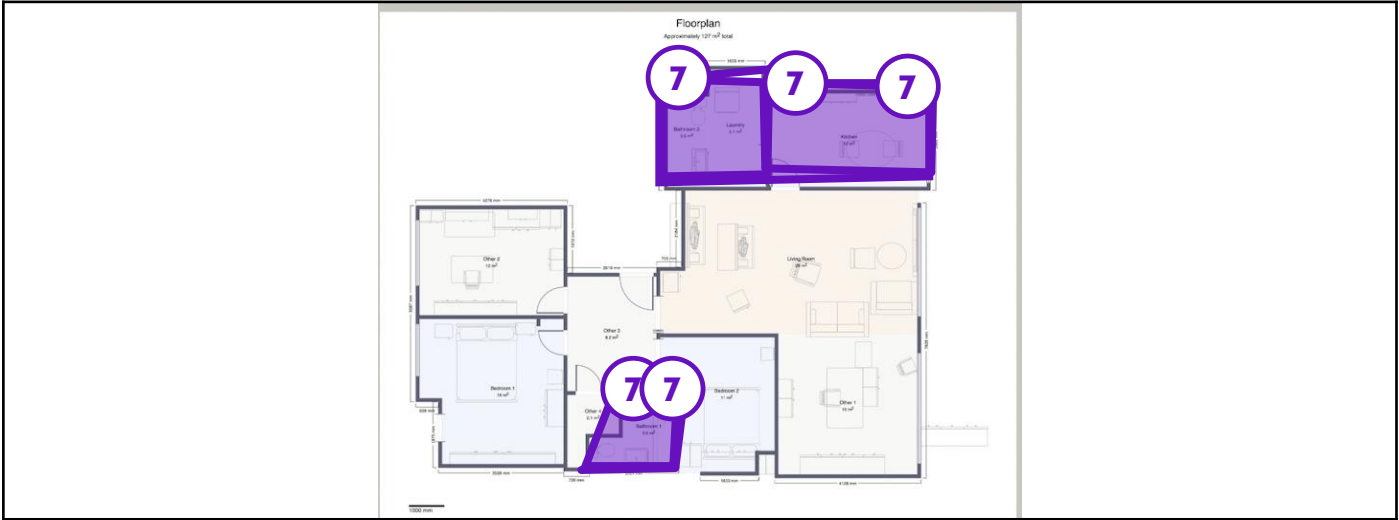
# Plan 1.2: appartement tegels

| Beschrijving | Type | Actie |
|---|---|---|
| 7. gelijkmede intacte tegels ip2 | Advies | - |

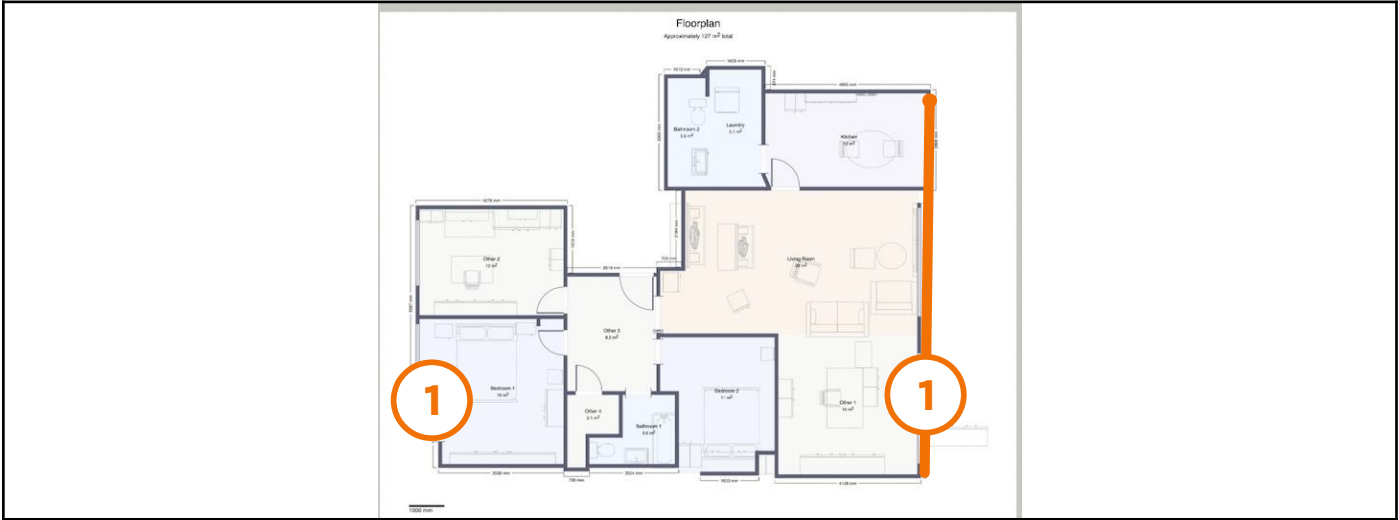
# Plan 1.3: appartement plaatmateriaal

| Beschrijving | Type | Actie |
|---|---|---|
| 1. glasal in schrijnwerk ip2 | Asbestmateriaal | <a href="#">Verwijderen</a> |

- Eenvoudige handelingen: mag via doe-het-zelf of door werknemer(s) met opleidingsattest eenvoudige handelingen meestal kunnen de glaslatten worden verwijderd en kan het glasal netjes worden weggenomen, daarna dubbel verpakt afvoeren. Als dit materiaal verwijderd kan worden zonder het te breken, te beschadigen, dan mag met dit met eenvoudige handelingen.
- Vermijd stofvorming en stofverspreiding op elk moment van de werken. Bevochtig of fixeert het materiaal.

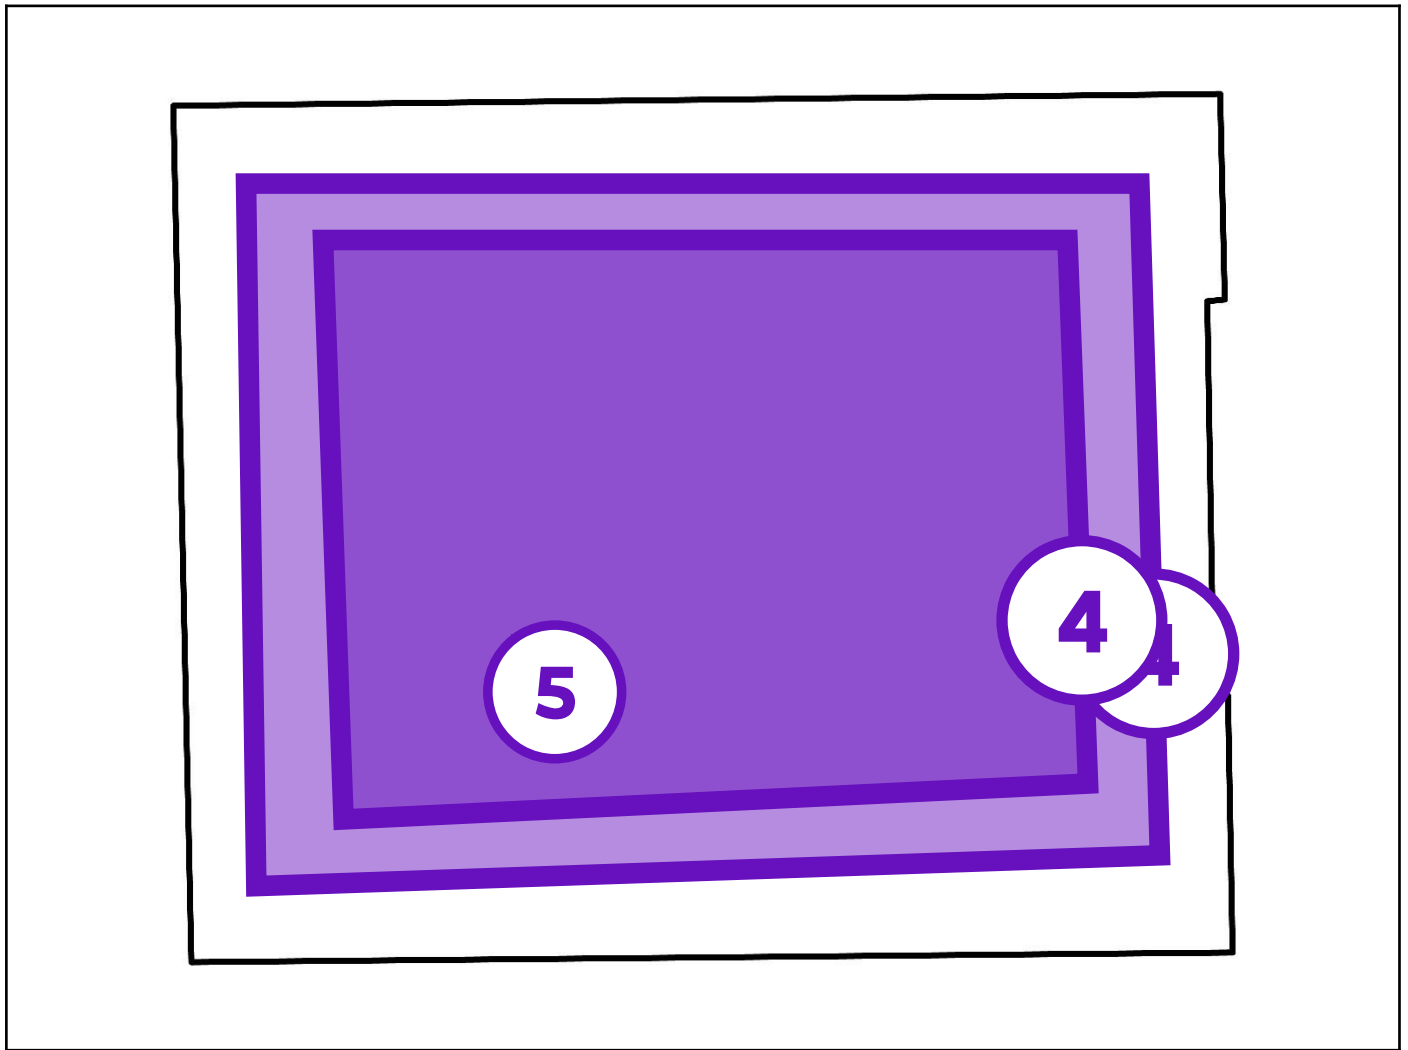
## Plan 1.4: plafond

| Beschrijving | Type | Actie |
|---|---|---|
| 5. schouw(en) niet inspecteerbaar ip2 | Beperking | - |

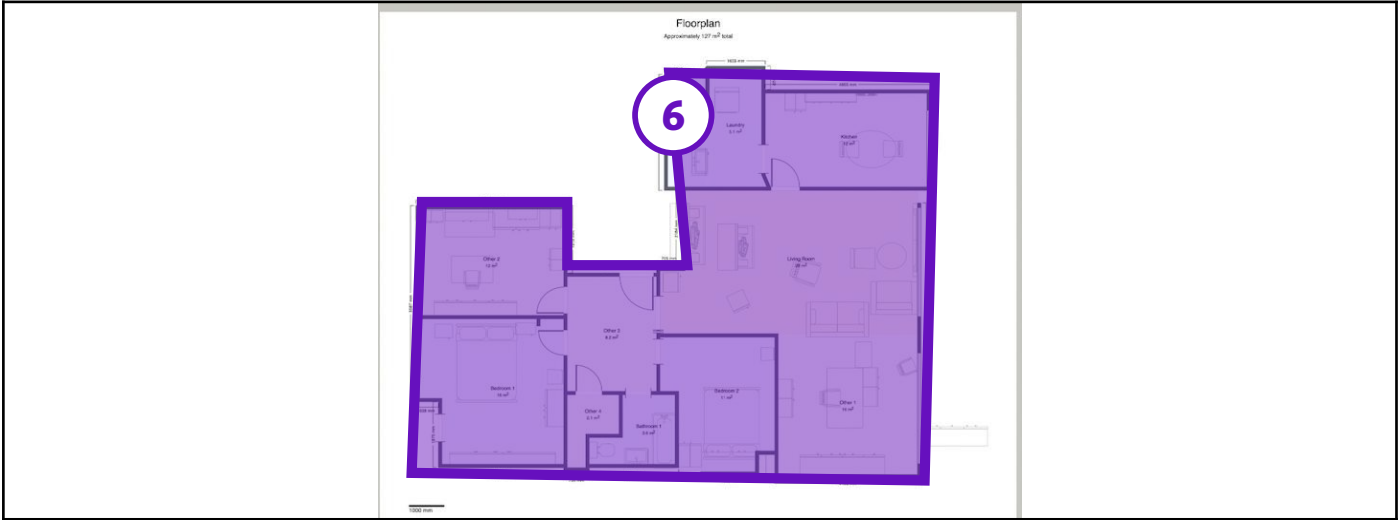
# Plan 1.5: appartement vloer

| Beschrijving | Type | Actie |
|---|---|---|
| 6. Vloerbekleding | Advies | - |
