# Asbestinventarisatietest

Linksestraat 157, 2048 Bellingen

Attestnummer : 20251128-000028.000

**Niet-asbestveilig**

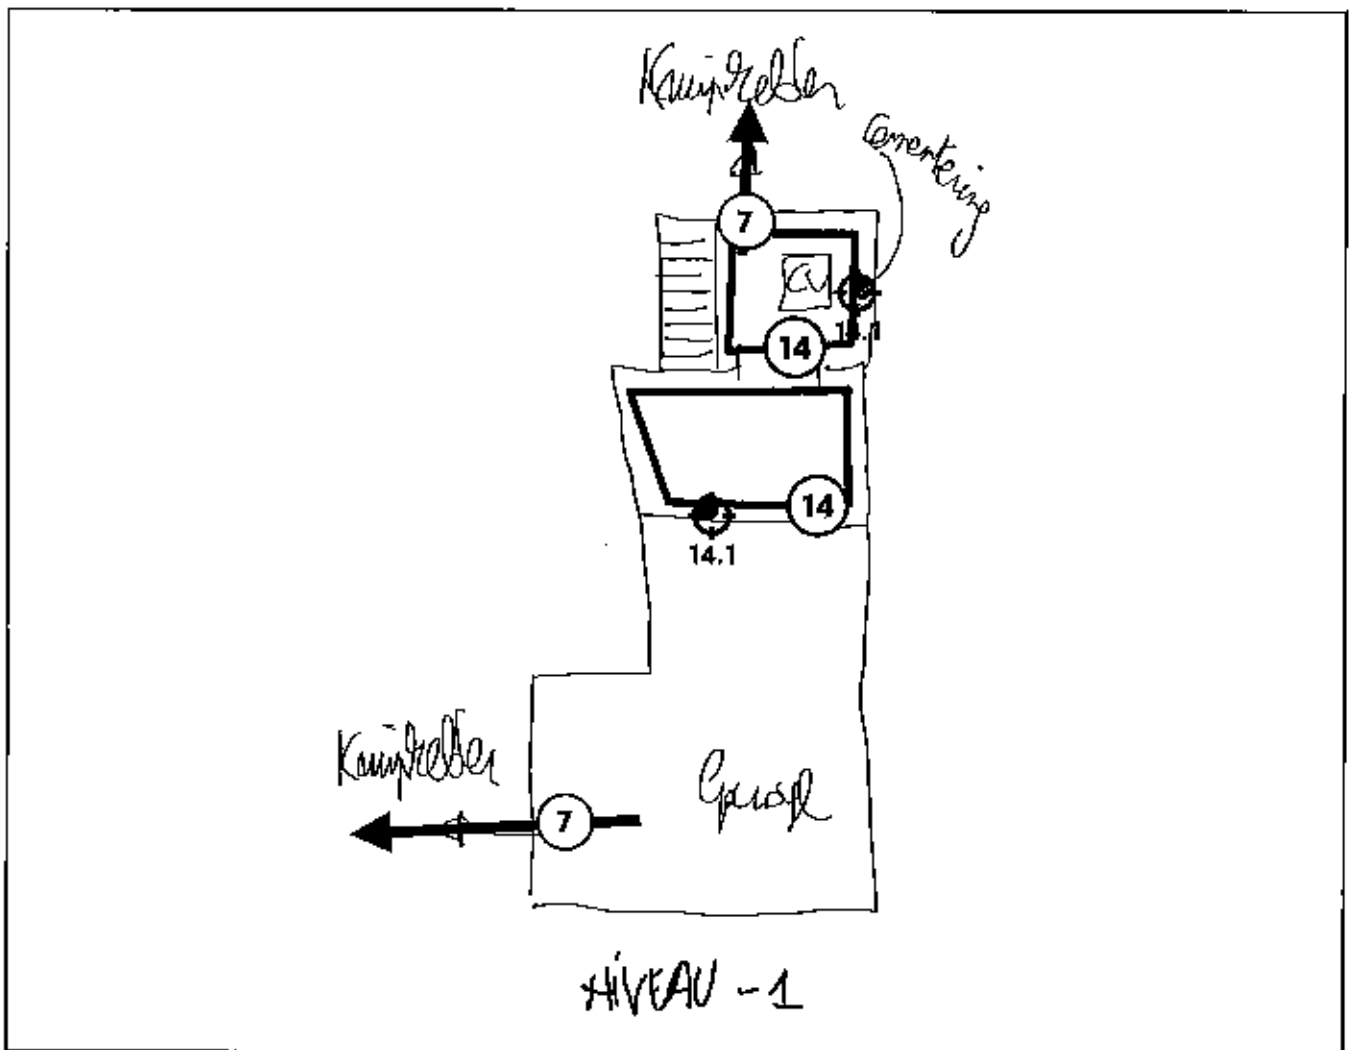
## Plan 2.3: - Niveau -1

Beschrijving	Type	Actie
7. Kruipkelder (beperking onderzoek/buiten inspectiegebied)	Beperking	-
14. Smeerlaag cement binnen	Geen asbest	-
14.1 Code: 2   M5   Cementering	Mengmonster	-

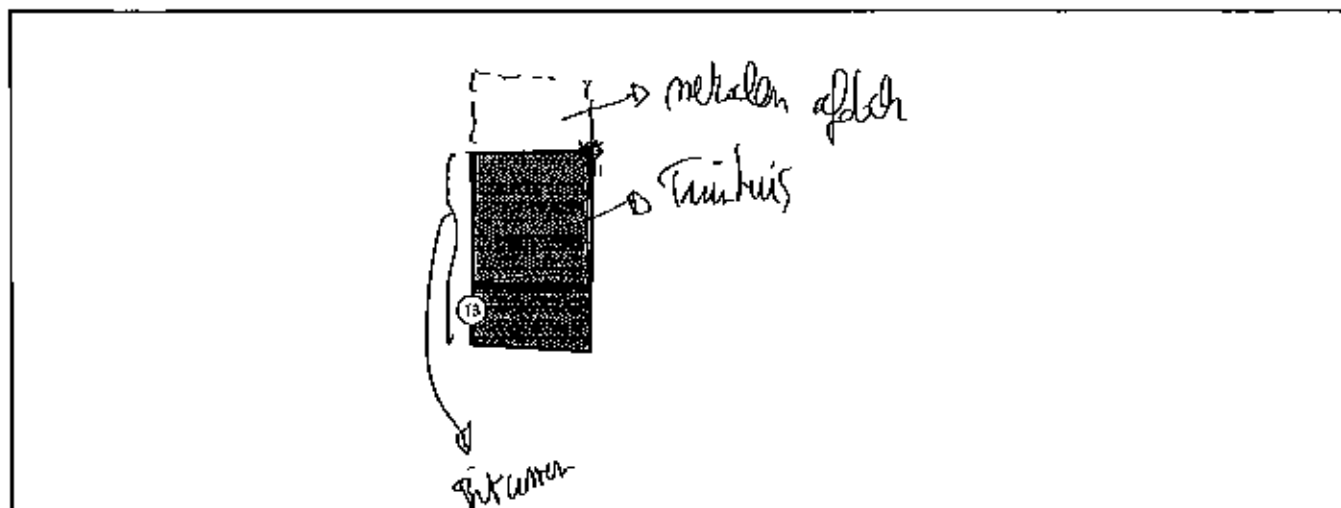
## Plan 3.1: - Tuinhuis

Beschrijving	Type	Actie
13. Dakbedekking tuinhuis   Bitumineuze roofing shingle bijgebouw	Geen asbest	-
13.1 Code: 4   PS   Roofing Shingle	Puntmonster	-

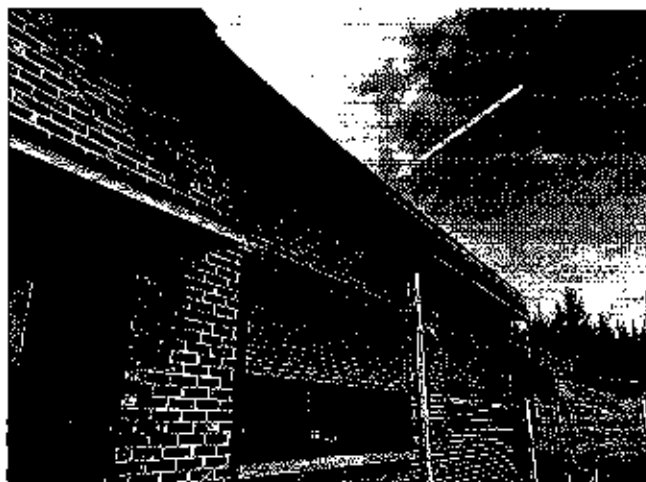
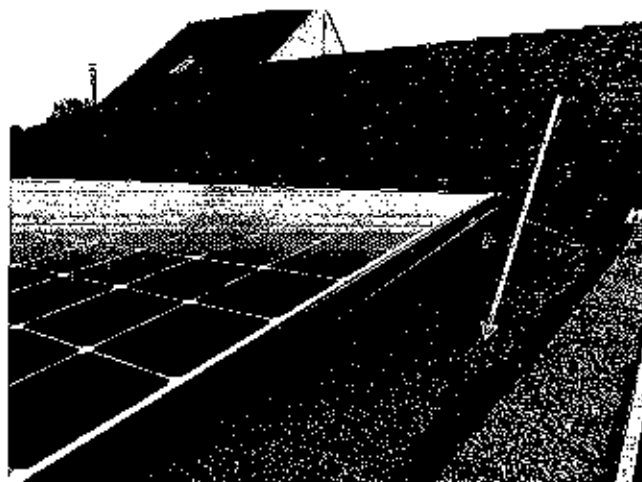
## Fiche 11: Plat dak | Roofing toplaag vernieuwd

Geen asbest
