# Asbestinventarisatetest

Ardooisesteenweg 165/2, 8800 Roeselare

Attestnummer : 20251024-000028.000

Uitgegeven op : 24.10.2025

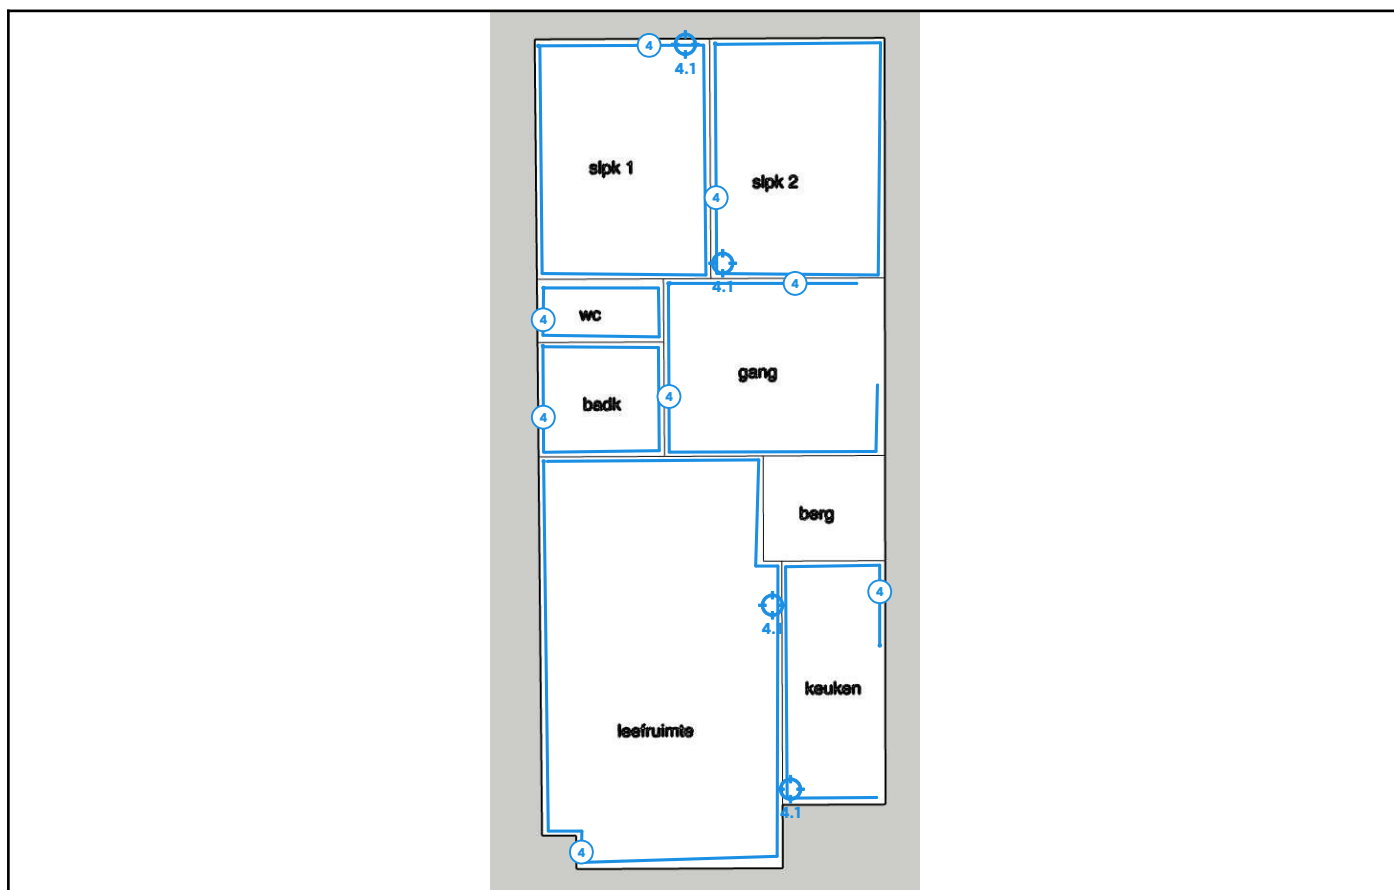
## Plan 1.1: plan pleisterwerk muren

Beschrijving	Type	Actie
4. pleisterwerk muren	Geen asbest	-
4.1 Code: MS01	Mengmonster	-

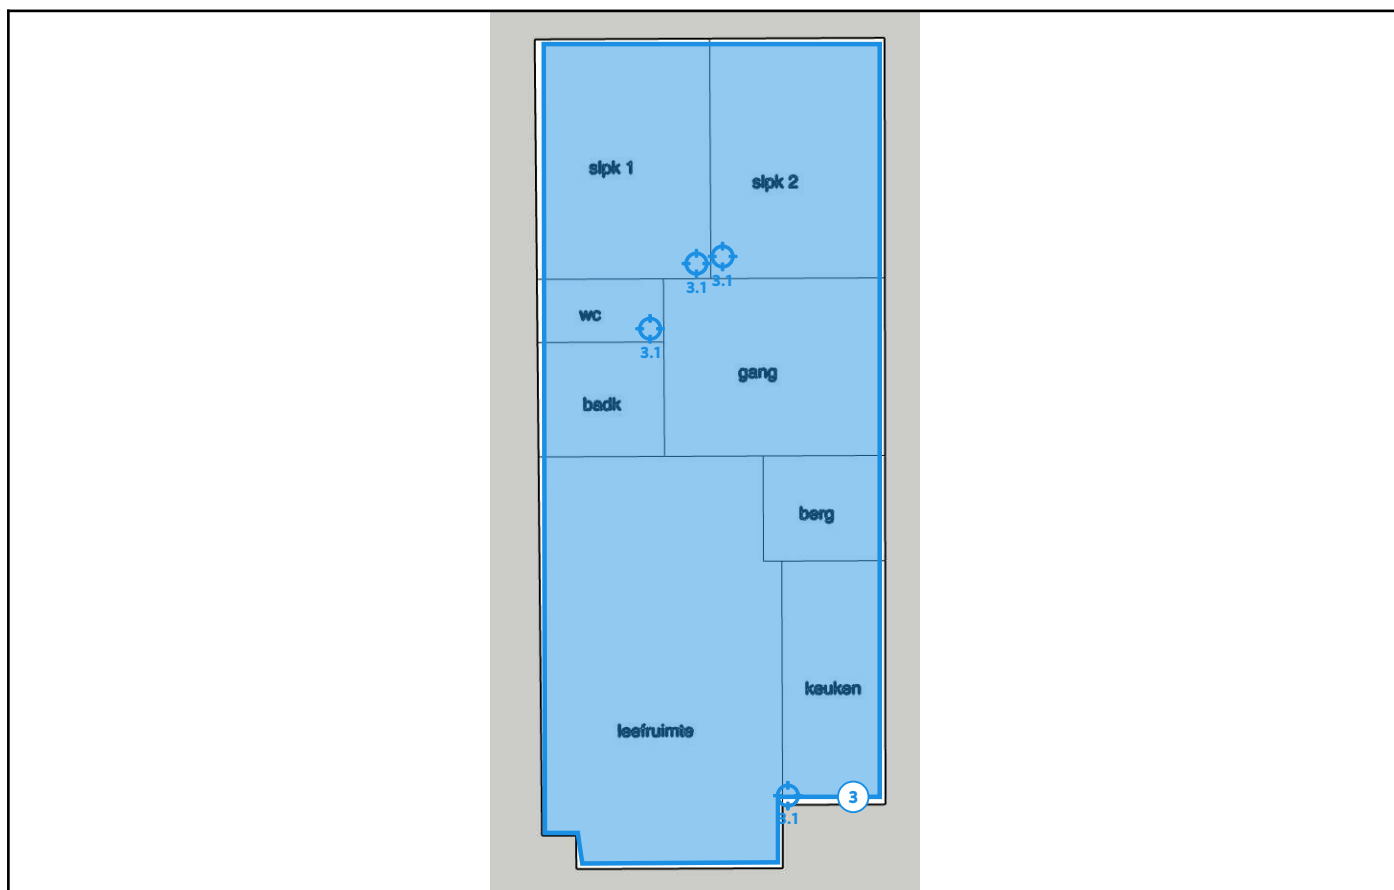
## Plan 1.2: plan pleisterwerk plafond

Beschrijving	Type	Actie
3. pleisterwerk plafond	Geen asbest	-
3.1 Code: MS02	Mengmonster	-
