Asbestinventarisatetest

Blinde-Rodenbachstraat 104, 8800 Roeselare

Attestnummer : 20250521-000412.000

Zone 1: Hoofdgebouw

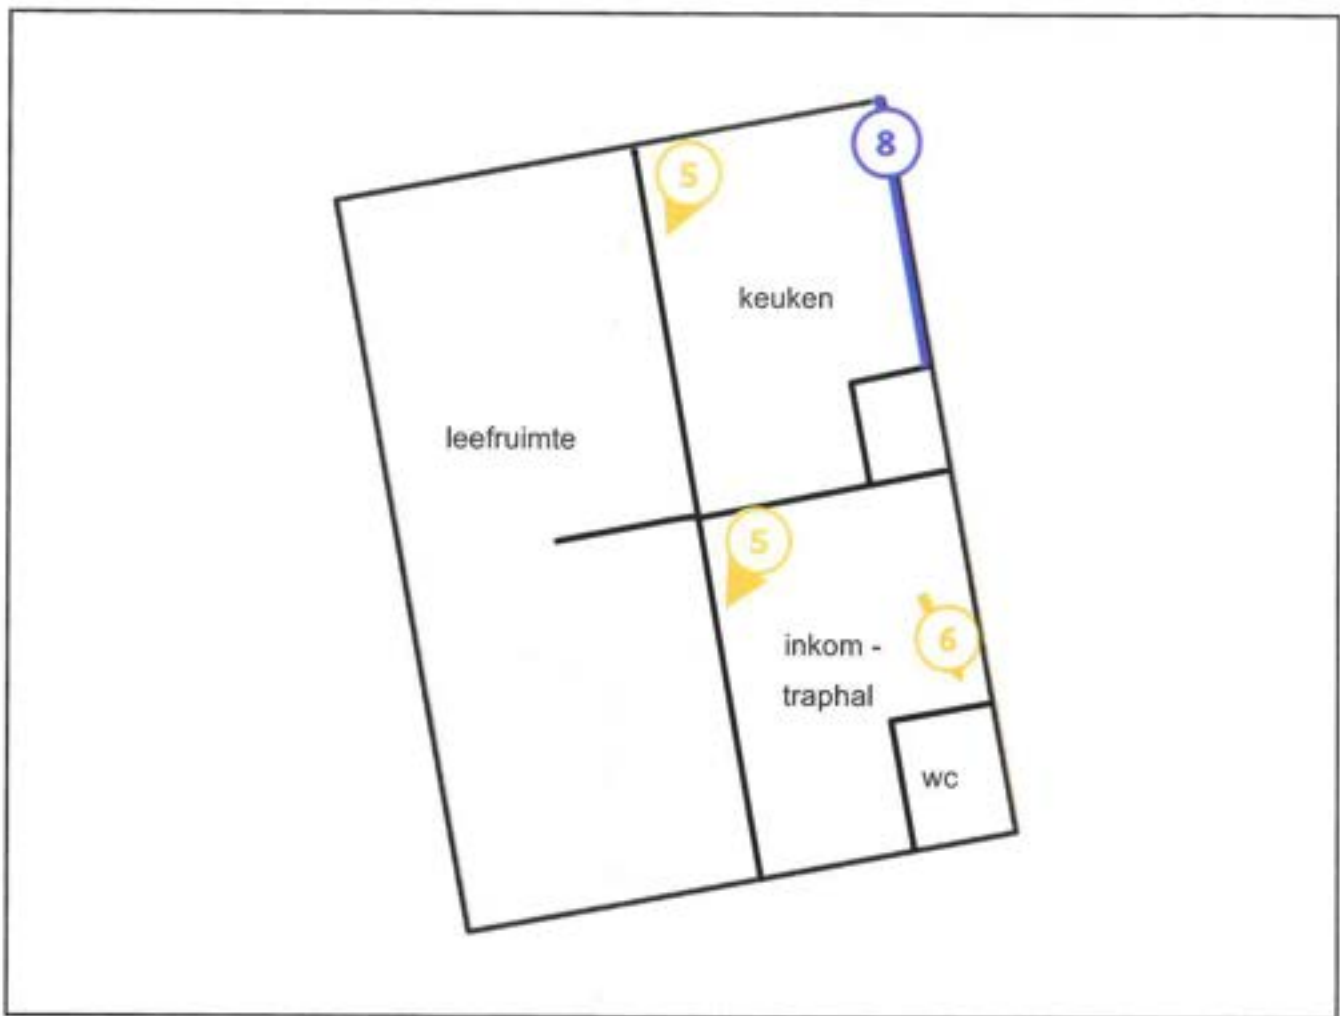
Plan 1.1: gelijkvloers

Beschrijving	Type	Actie
5. schakelaars bakeliet	Asbestmateriaal	Zorgvuldig beheren
6. bakeliet tellerkast	Asbestmateriaal	Zorgvuldig beheren
8. betegeling keuken - badkamer	Advies	-

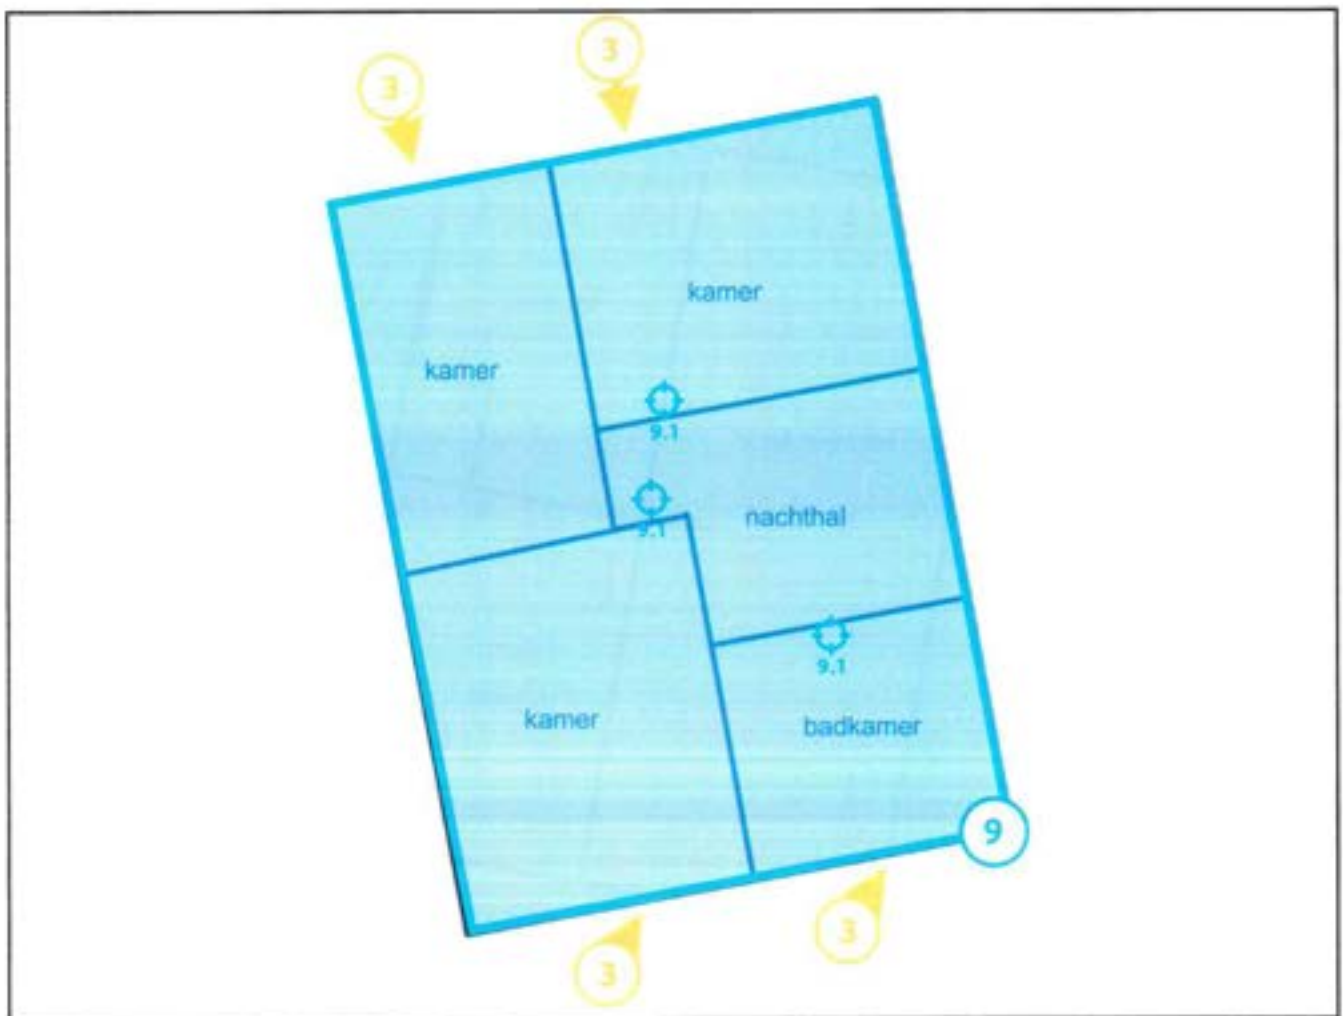
Plan 1.2: verdiep 1

Beschrijving	Type	Actie
3. raamtablet	Asbestmateriaal	Zorgvuldig behouden
9. pleister plafond	Geen asbest	-
9.1 Code: 1	Mengmonster	-

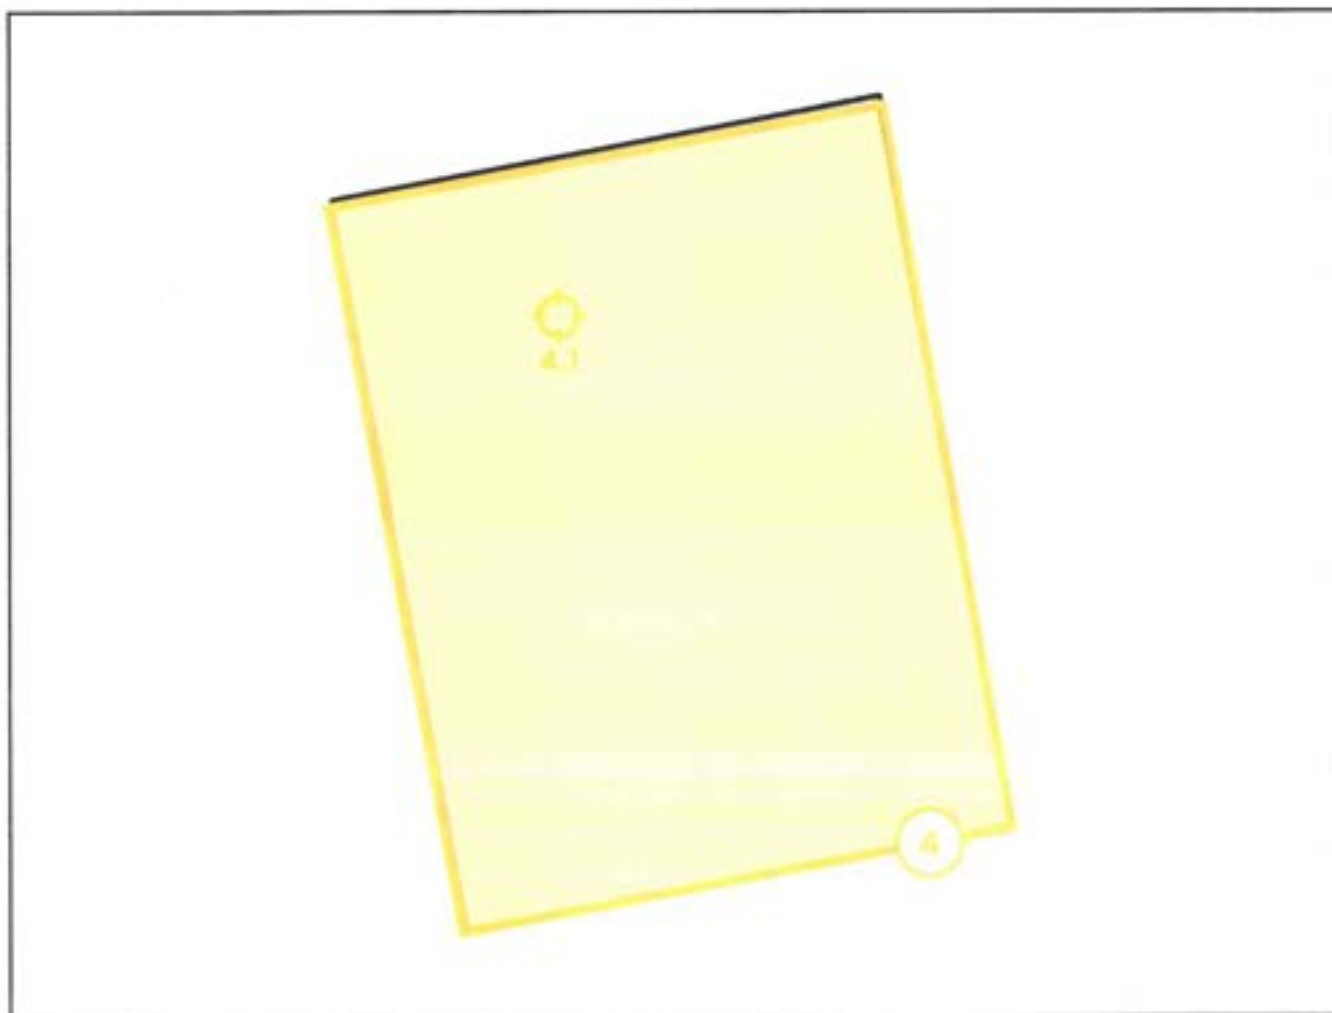
Plan 1.4: zadeldak

Beschrijving	Type	Actie
4. onderdak hoofddak	Asbestmateriaal	Zorgplichtig beheer
4.1 Code: 3	Puntmonster	-

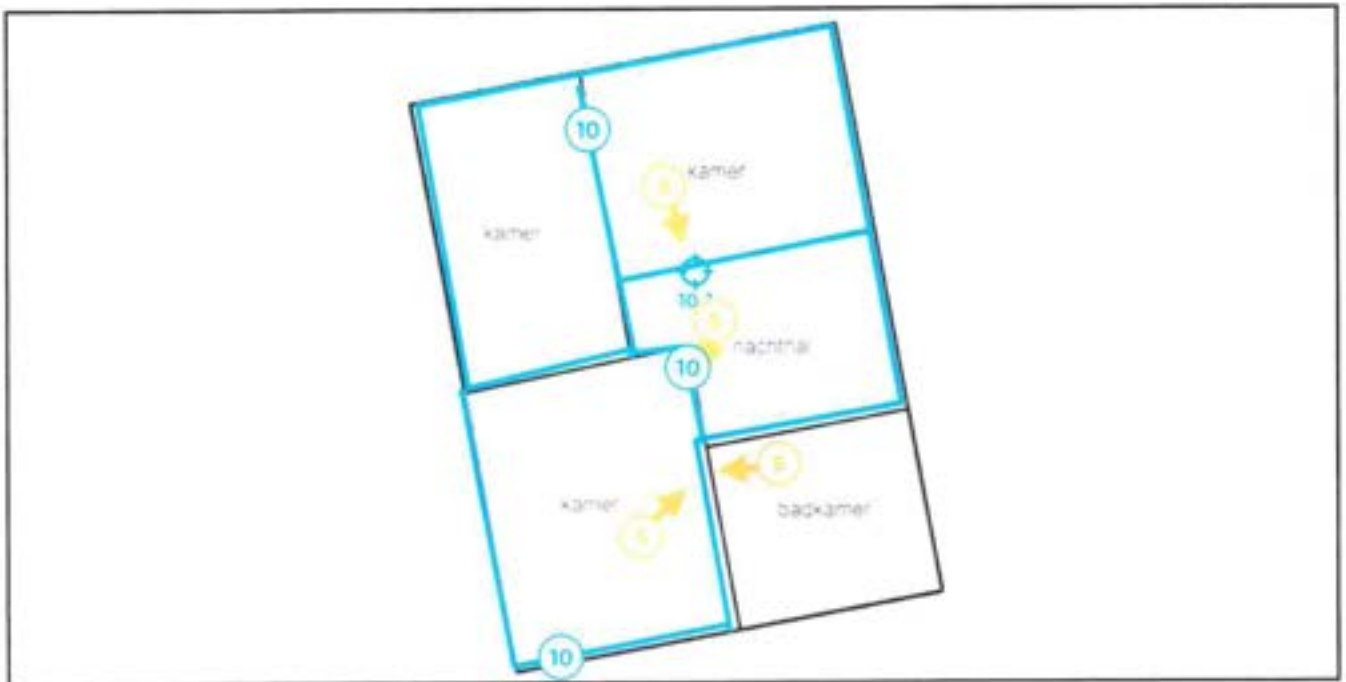
Plan 1.6: verdiep 1

Beschrijving	Type	Actie
5. schakelaars bakeliet	Asbestmateriaal	Zorgvuldig behouden
10. pleister wand	Geen asbest	-
10.1 Code: 4	Mengmonster	-

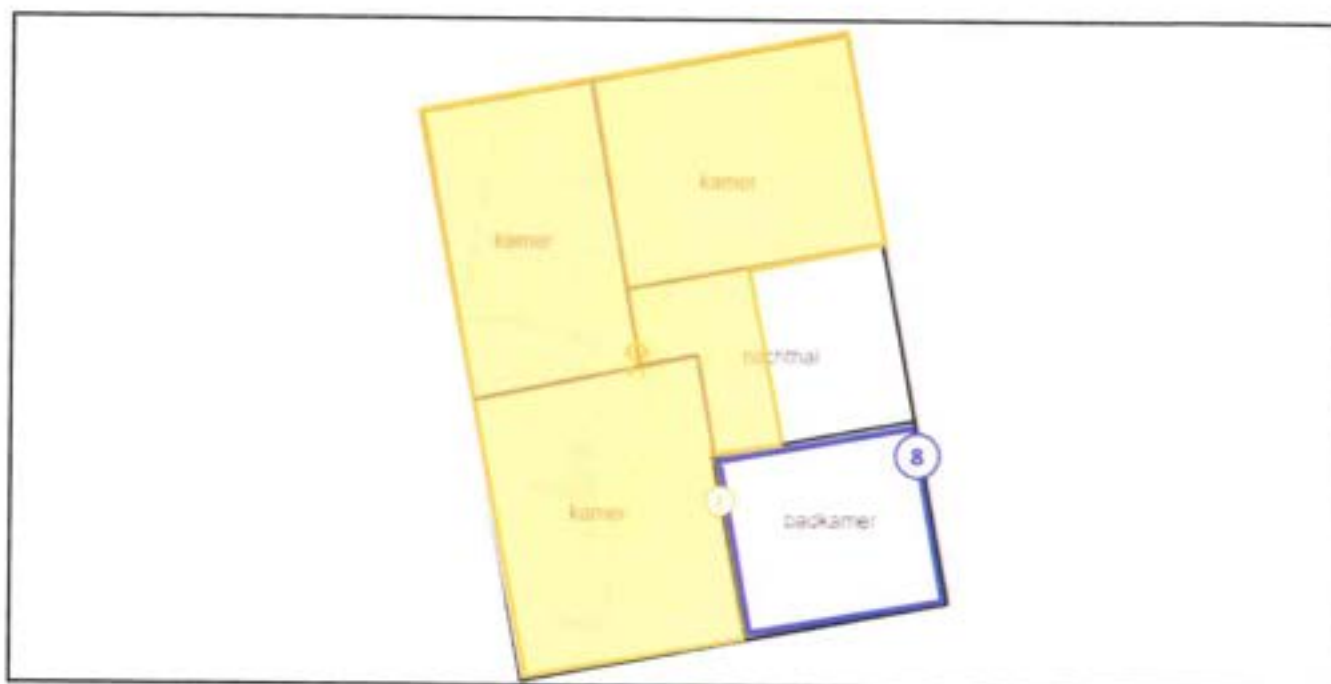
Plan 1.7: verdiep 1

Beschrijving	Type	Actie
7. vinyl vloer	Asbestmateriaal	Zorgvuldig Beheren
7.1 Code: 2	Puntmonster	-
8. betegeling keuken - badkamer	Advies	-

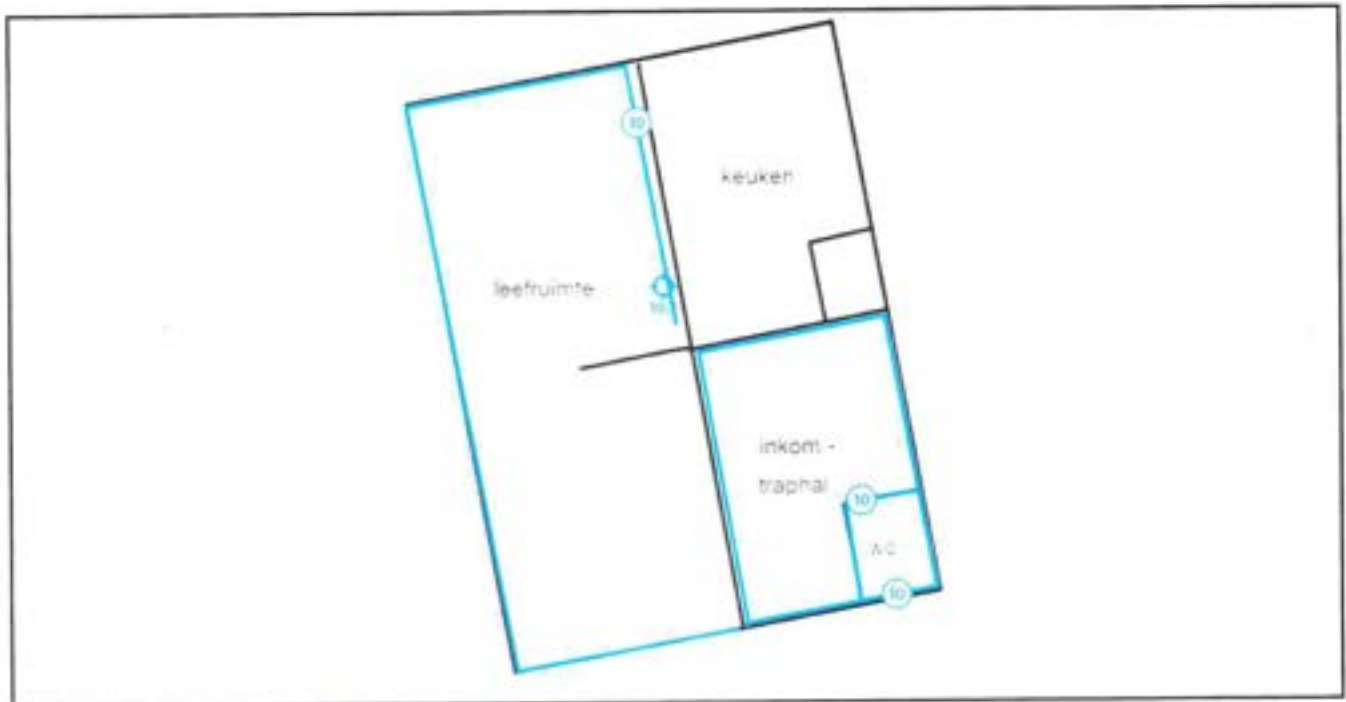
Plan 1.8: grondplan

Beschrijving	Type	Actie
10. pleister wand	Geen asbest	-
10.1 Code: 4	Mengmonster	-
