Asbestinventarisatetest

Vissersstraat 54, 8340 Damme

Attestnummer : 20260527-000324.000

Uitgegeven op : 27.05.2026

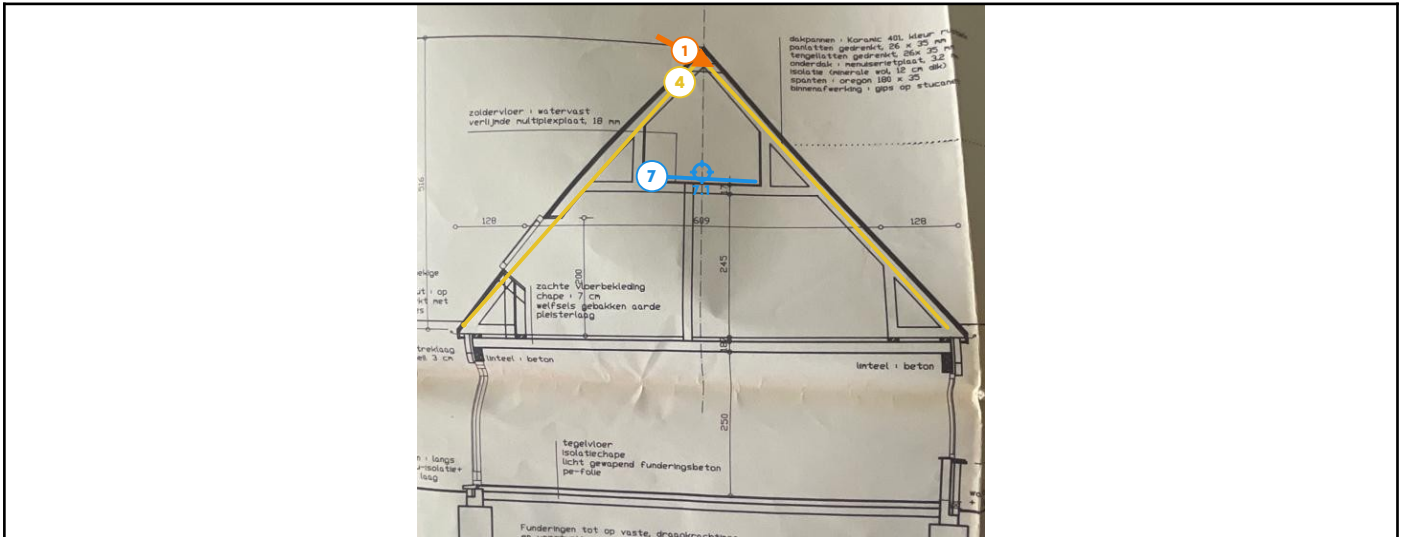
Plan 1.1: Dakenplan

Beschrijving	Type	Actie
1. Rookgaskanaal	Asbestmateriaal	Verwijderen
4. Onderdak	Asbestmateriaal	Zorgvuldig beheren
7. Vloerzeil zolder	Geen asbest	-
7.1 Code: M1	Puntmonster	-

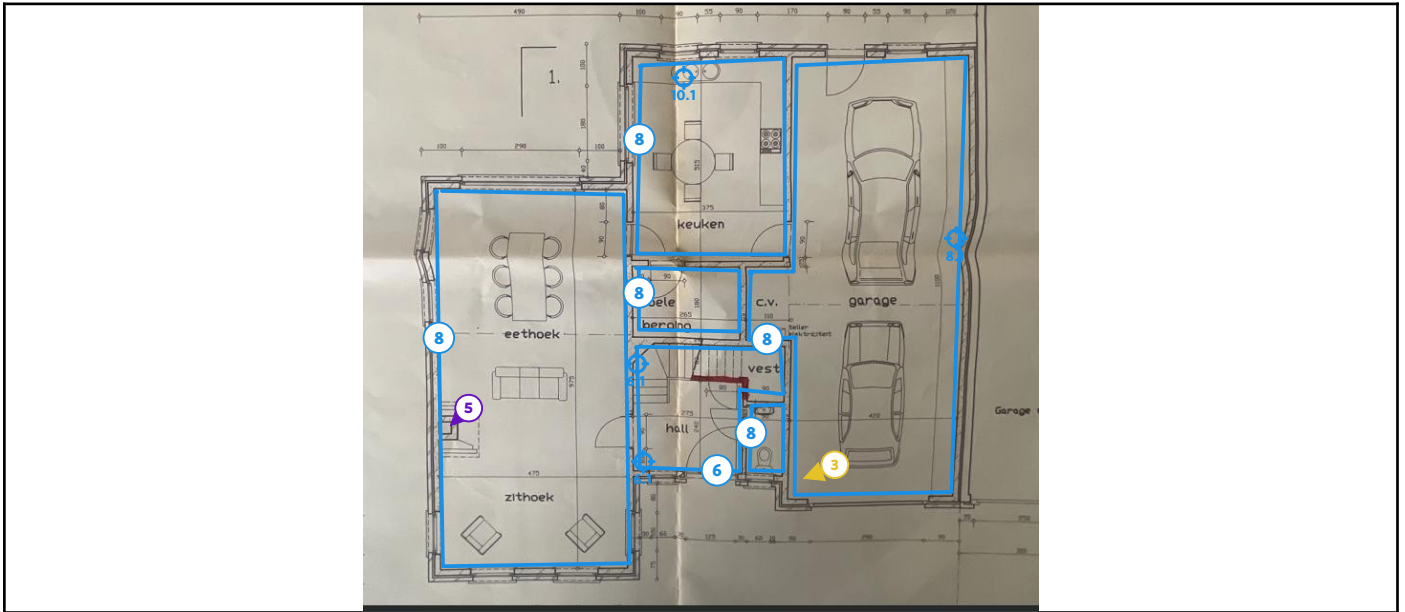
Plan 1.3: Gelijkvloers

Beschrijving	Type	Actie
3. Elektrische bakelieten behuizing	Asbestmateriaal	Zorgvuldig beheren
5. Koord kachel living	Advies	-
6. Pleisterwerk gang en inkom	Geen asbest	-
6.1 Code: M3	Mengmonster	-
8. Pleisterwerk muren (behalve gang en inkom)	Geen asbest	-
8.1 Code: M2	Mengmonster	-
10. Verfg gootsteen keuken	Geen asbest	-
10.1 Code: M4	Puntmonster	-

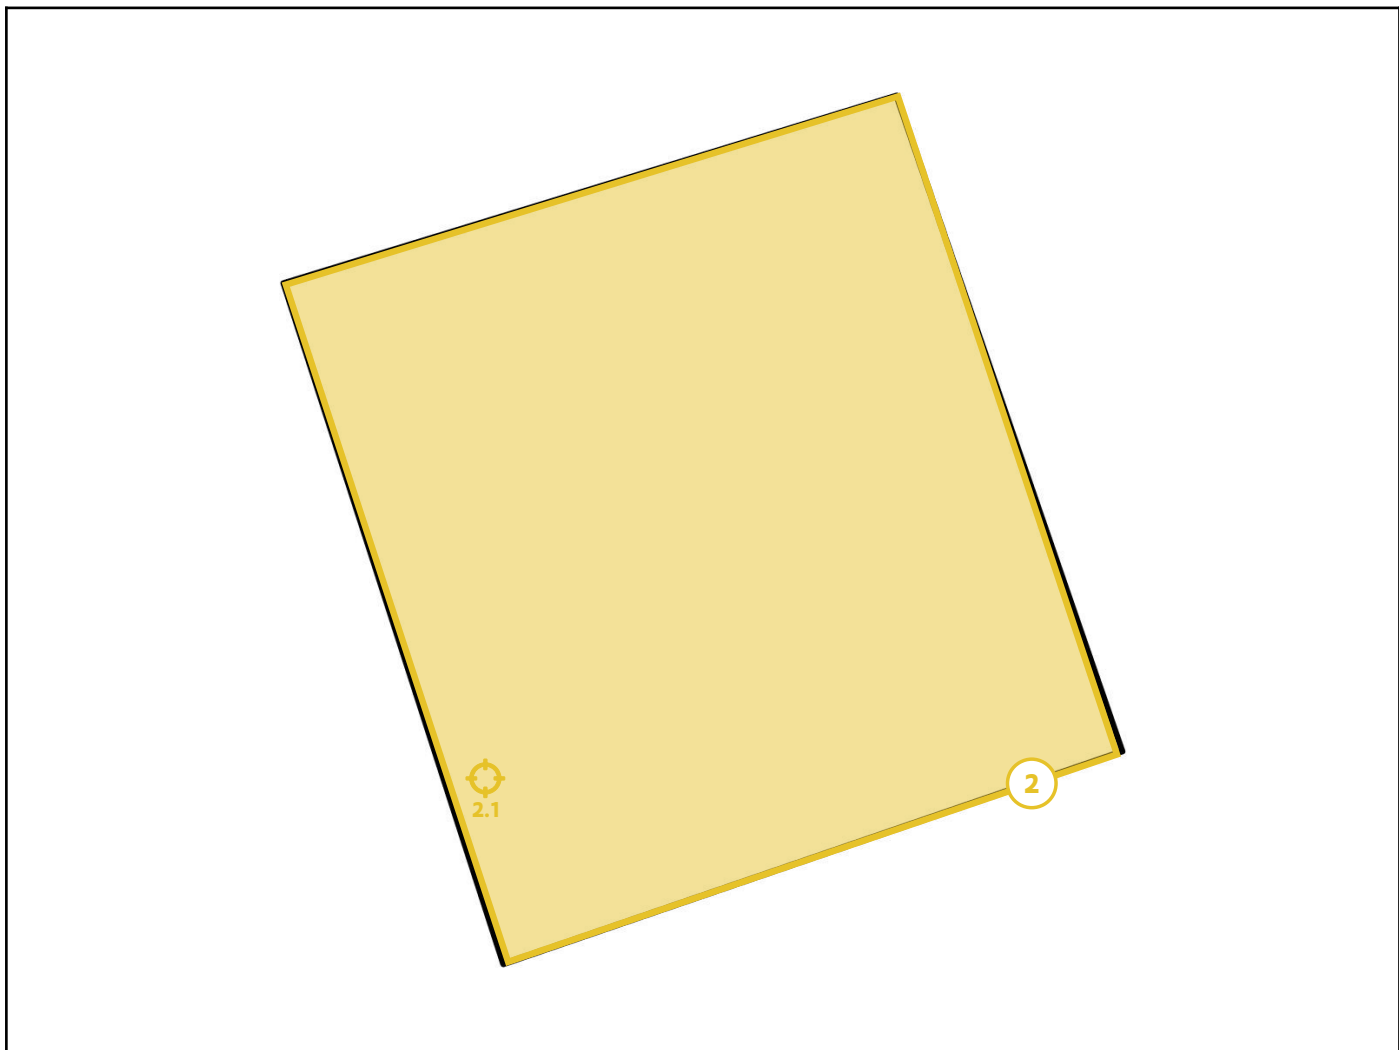
Plan 3.1: Tuinhuis plan

Beschrijving	Type	Actie
2. Onderdak tuinhuis	Asbestmateriaal	Zorgvuldig beheren
2.1 Code: M5	Puntmonster	-

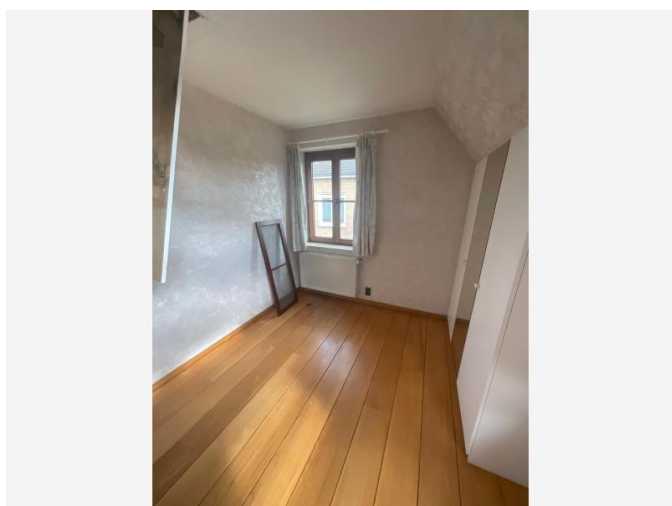
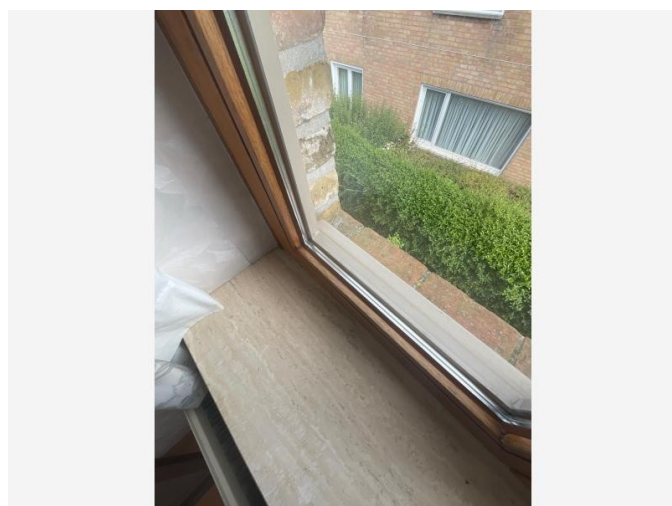
Beschrijving	Notitie	Terug te vinden op plannen
Fiche 11: Kit (alle ramen)	-	-
Fiche 12: Ketel	-	-
Fiche 13: Dakpannen	-	-
