# Asbestinventarisatetest

Wouter Haecklaan 8/C201, 2100 Antwerpen

Attestnummer : 20260212-000090.000

# Zone 1: Hoofdgebouw

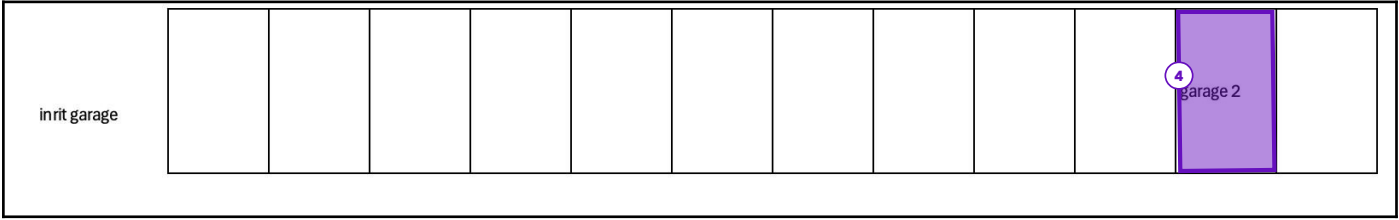
# Plan 1.3: Plan garage 2

| Beschrijving | Type | Actie |
|---|---|---|
| 4. Geen asbestverdachte toepassingen in garages | Advies | - |
