# Asbestinventarisatietest

Gulden Sporenstraat 51, 9900 Eeklo

Attestnummer : 20260312-000195.000

Uitgegeven op : 12.03.2026

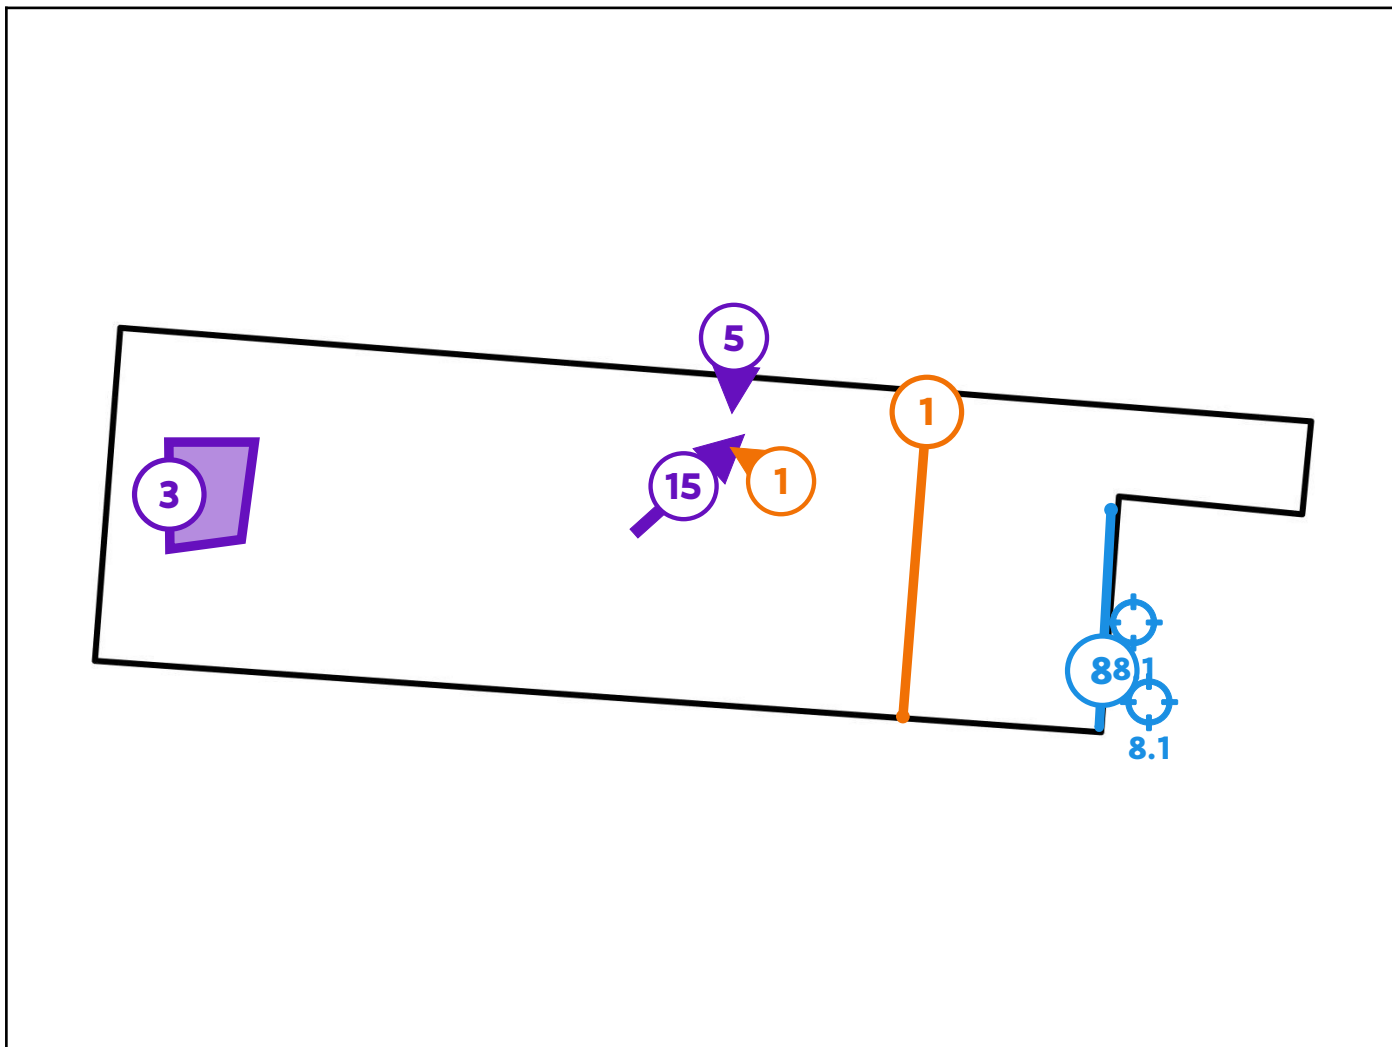
## Plan 1.2: Hoofdgebouw plan kopie

Beschrijving	Type	Actie
1. cementering (niet bereikbaar voor staalname)	Asbestmateriaal	<b>Verwijderen</b>
3. Plat dak	Beperking	-
5. Schouw	Beperking	-
8. 3 Cementen smeerlaag buiten	Geen asbest	-
8.1 Code: 3	Mengmonster	-
15. Schouwbus niet verdacht.	Overige ruimte of materiaal	-

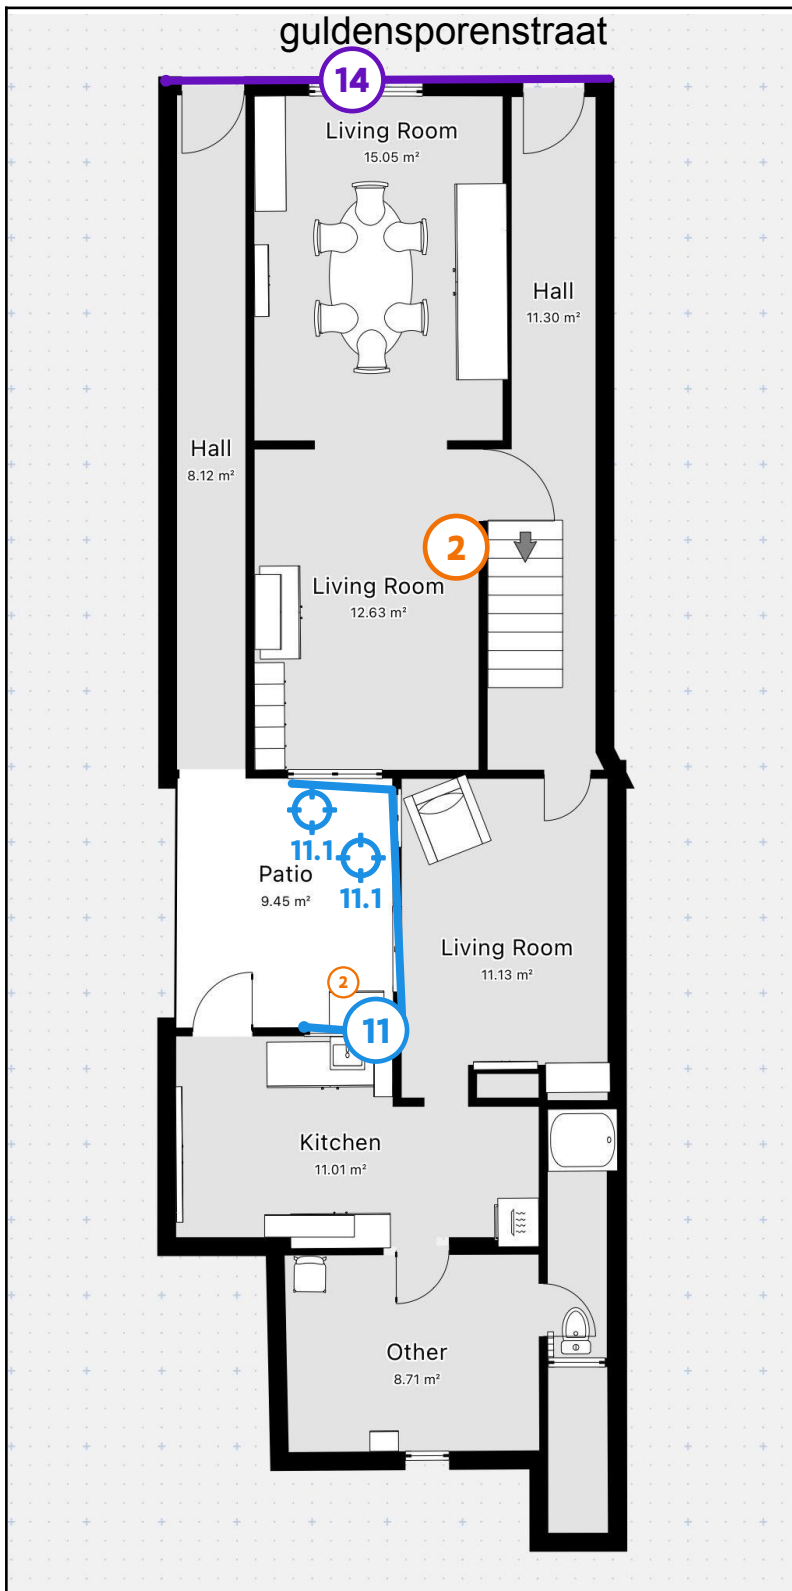
# Plan 1.5: Glv grondplan

2. Bakeliet schakelaars/stopcontacten/...	Asbestmateriaal	<a href="#">Verwijderen</a>
11. 5 Kit houten raam	Geen asbest	-
11.1 Code: 5	Mengmonster	-
14. Kit aan de ramen	Overige ruimte of materiaal	-

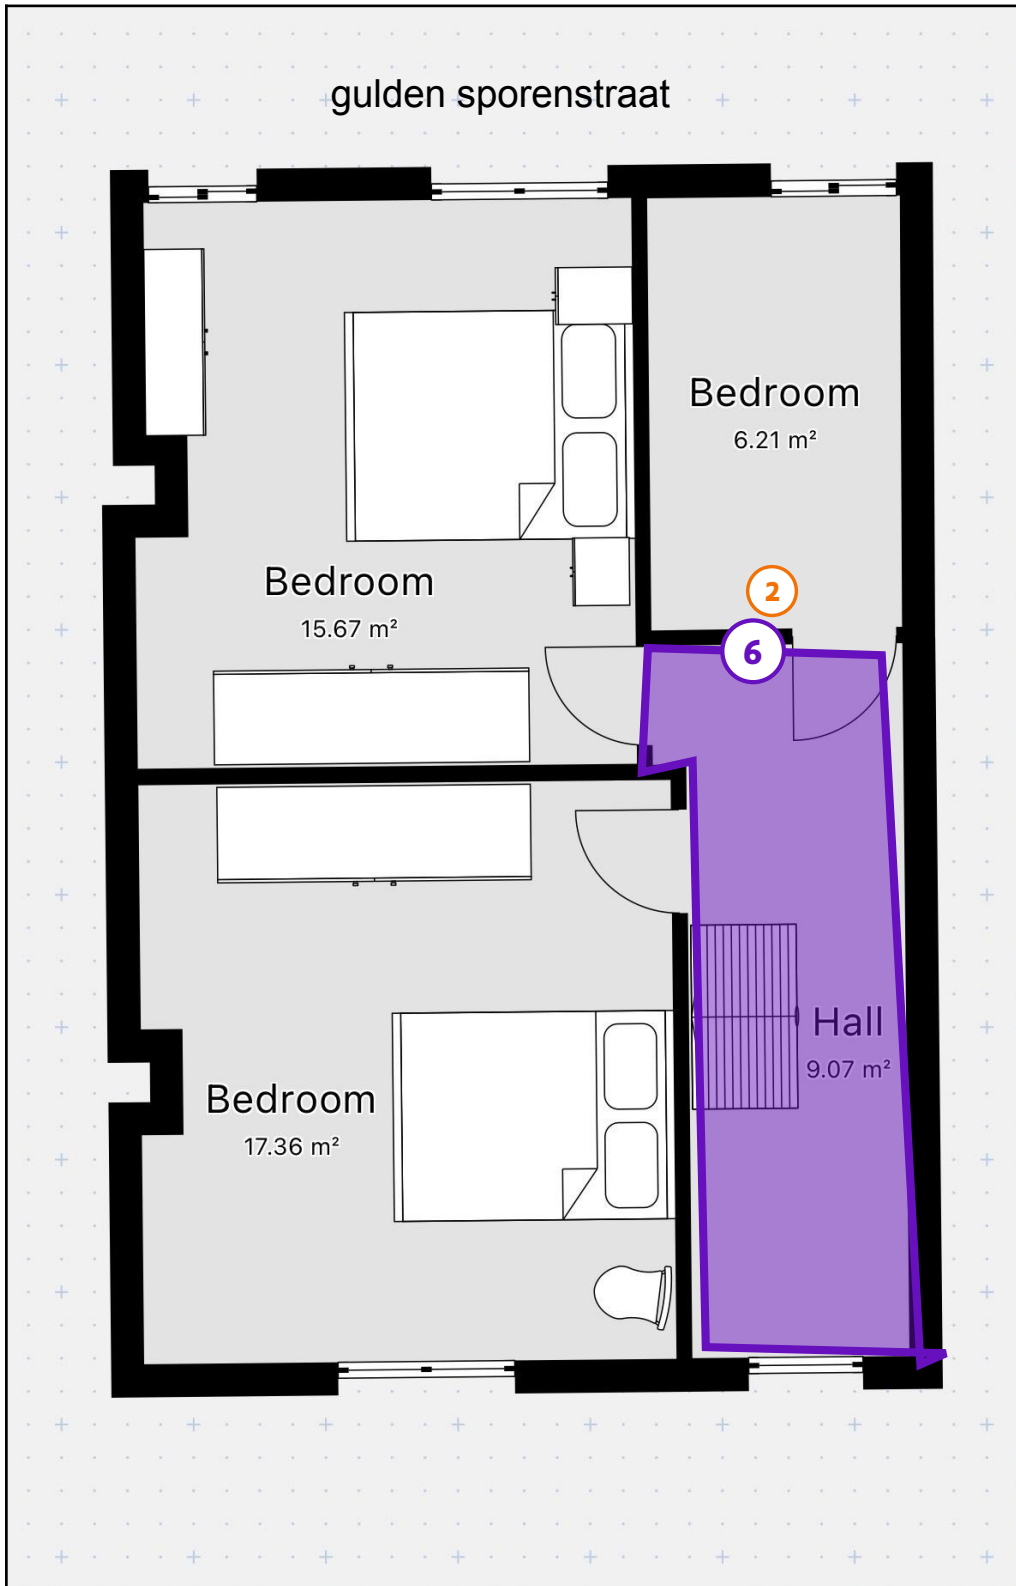
## Plan 1.8: 1e v grondplan

2. Bakeliet schakelaars/stopcontacten/...	Asbestmateriaal	<a href="#">Verwijderen</a>
6. Vinylvloer niet verdacht	Advies	-

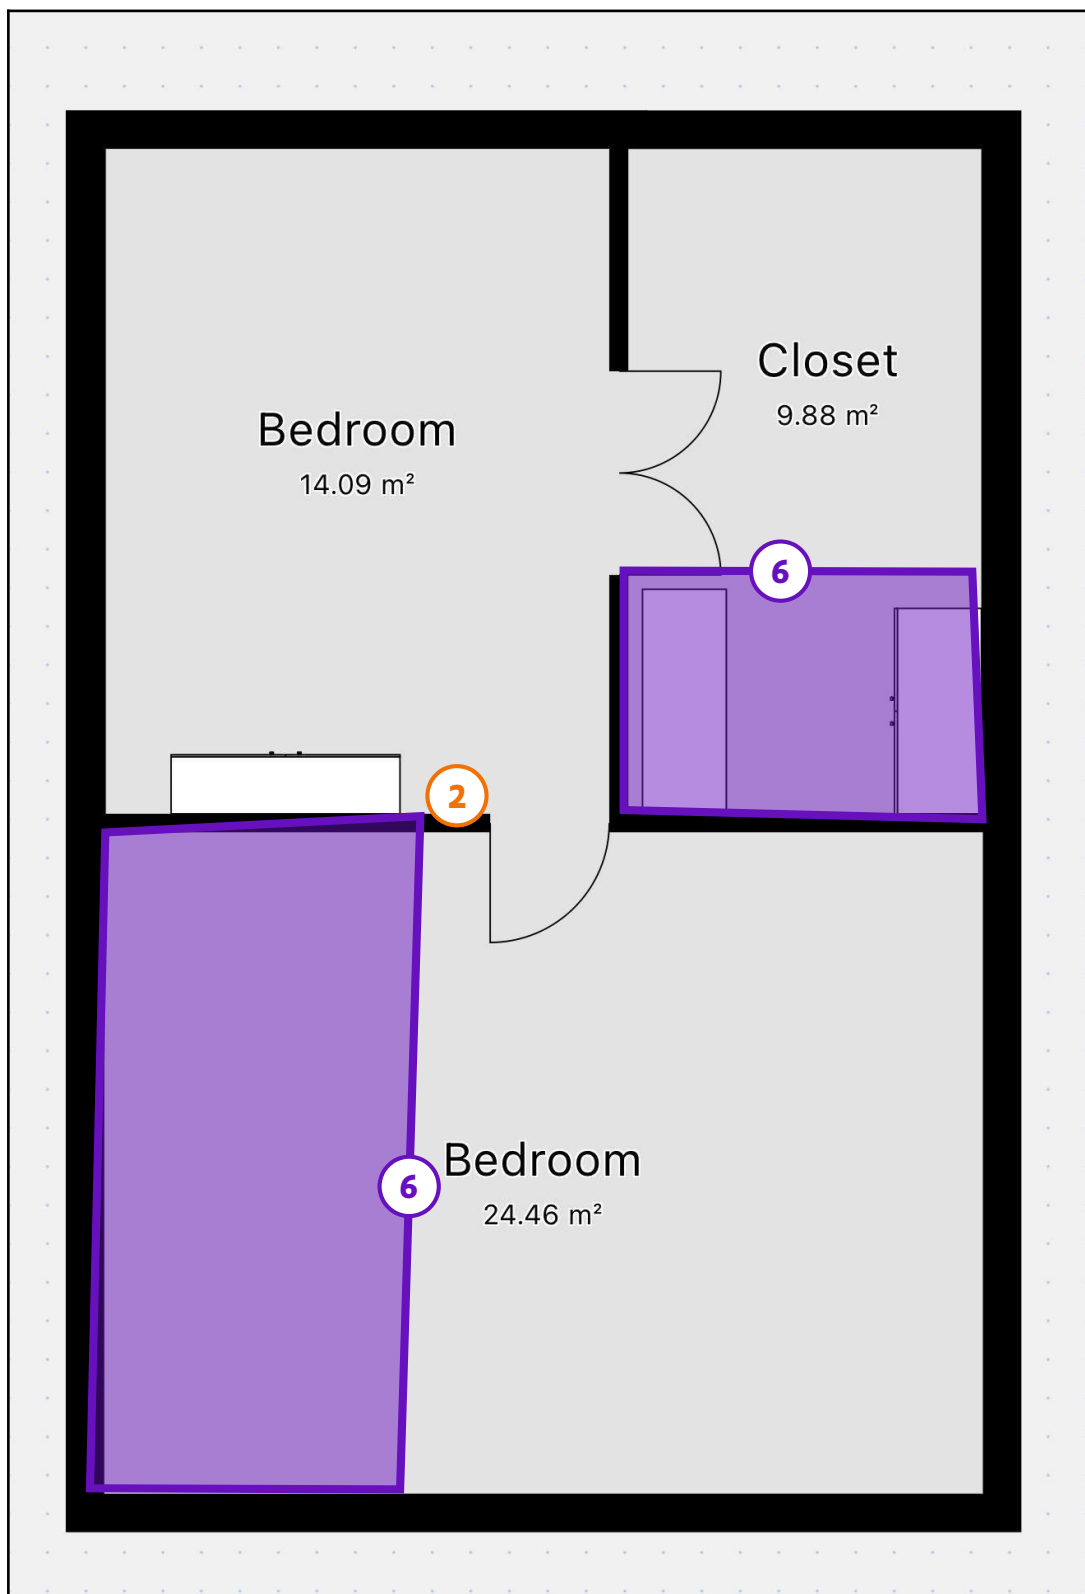
## Plan 1.12: 2e v grondplan

2. Bakeliet schakelaars/stopcontacten/...	Asbestmateriaal	<a href="#">Verwijderen</a>
6. Vinylvloer niet verdacht	Advies	-

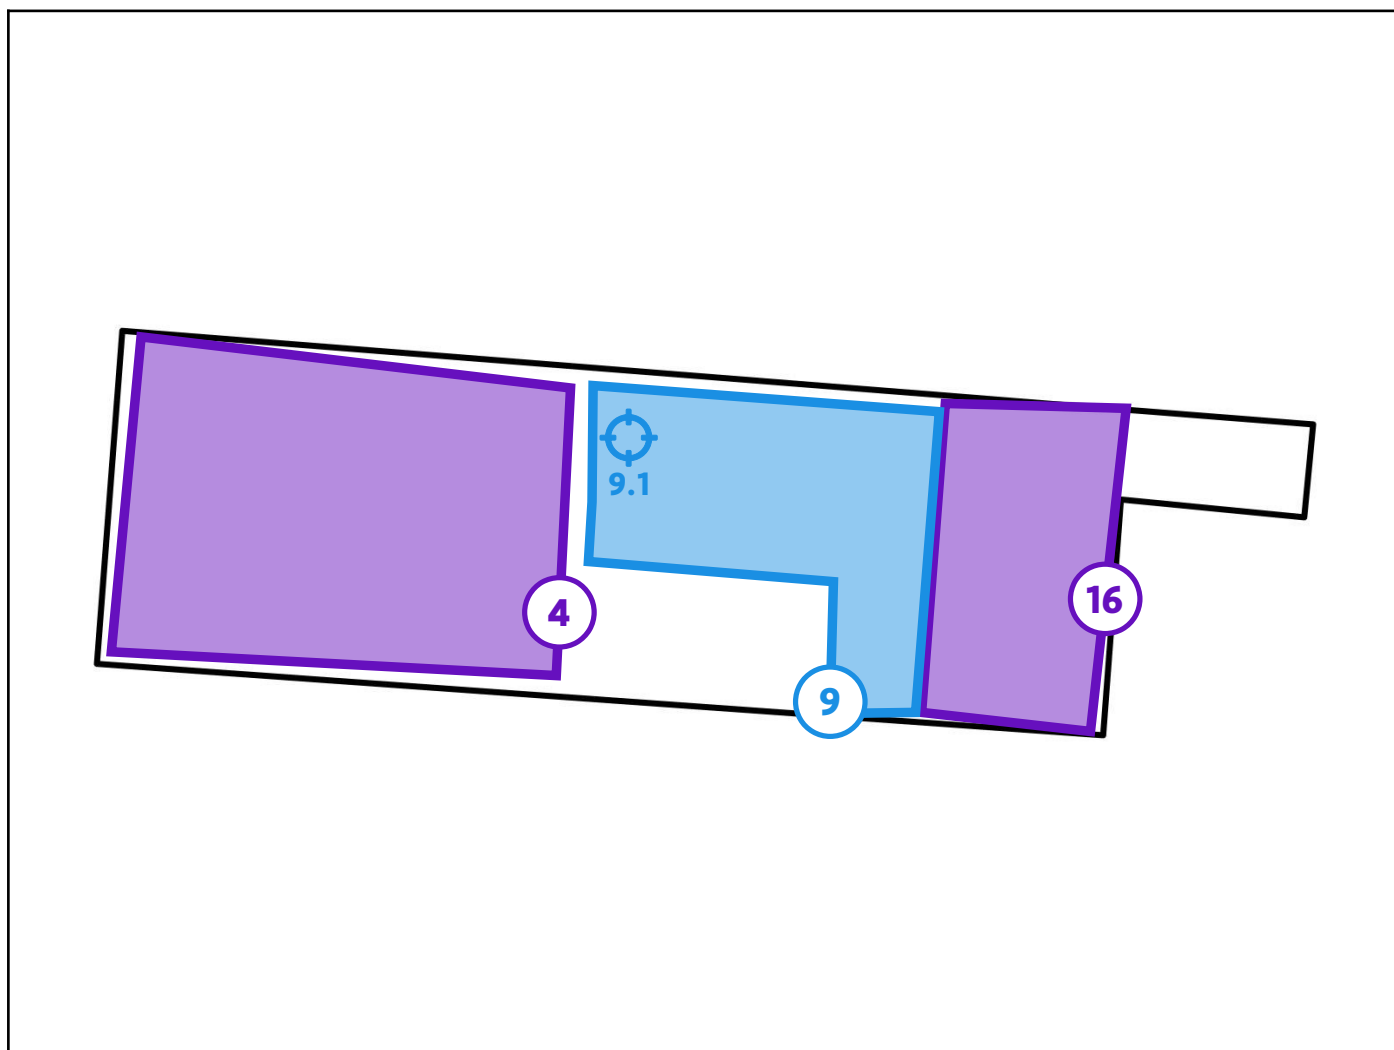
## Plan 1.13: Hoofdgebouw plan dakbedekking onderdaken

Beschrijving	Type	Actie
4. Onderdak: niet vast te stellen.	Beperking	-
9. 4 Onderdak (met staalname)	Geen asbest	-
9.1 Code: 4	Puntmonster	-
16. onderdak (niet aanwezig)	Overige ruimte of materiaal	-

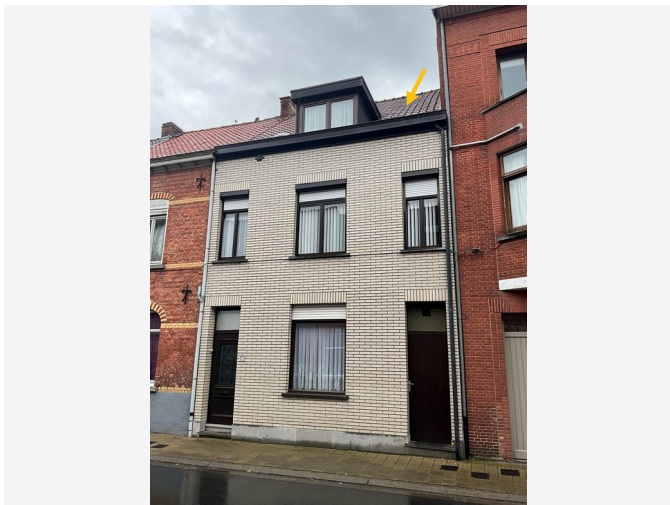
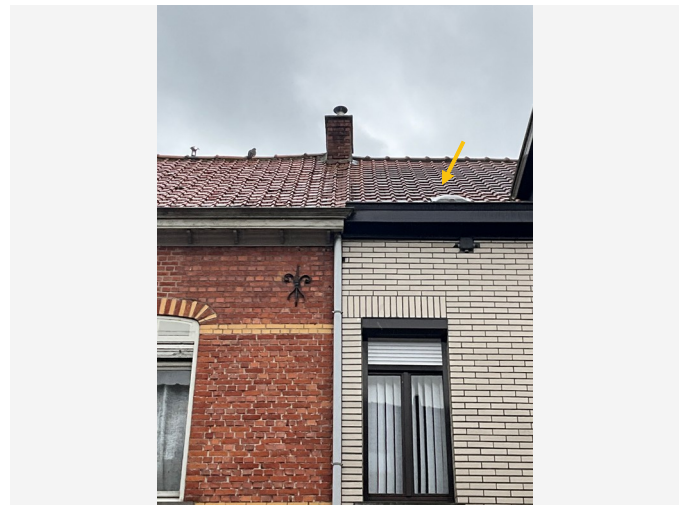
### Fiche 12: Dakbedekking bestaande uit pannen (niet verdacht)

Beschrijving	Notitie	Terug te vinden op plannen
Fiche 12: Dakbedekking bestaande uit pannen (niet verdacht)	De dakbedekking , bestaande uit kleipannen, is niet-asbestverdacht.	Plan 1.1: Hoofdgebouw plan
Fiche 13: Dakbedekking bestaande uit kunststof platen	De dakbedekking is niet-asbestverdacht.	Plan 1.1: Hoofdgebouw plan
Fiche 14: Kit aan de ramen	De kit aan de ramen is niet asbestverdacht. Ze bestaat uit cementering. De overige verdachte kit werd bemonsterd (zie fiche 5)	Plan 1.5: Glv grondplan
Fiche 15: Schouwbus niet verdacht.	De schouwbus werdt gecontroleerd. deze bestaat uit metaal en bevat geen asbest verdachte materialen.	Plan 1.2: Hoofdgebouw plan kopie

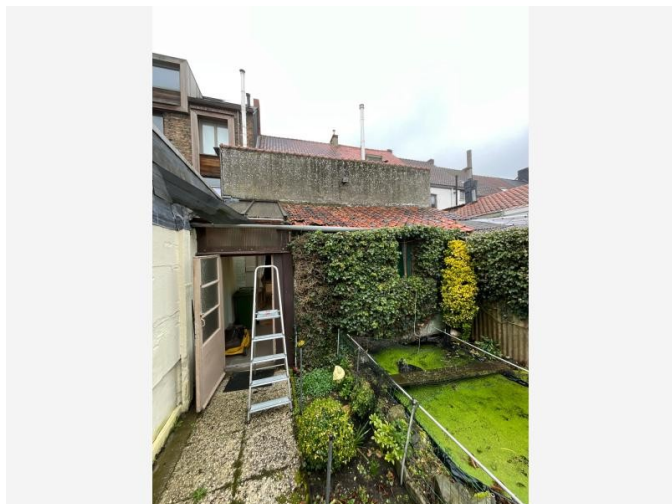
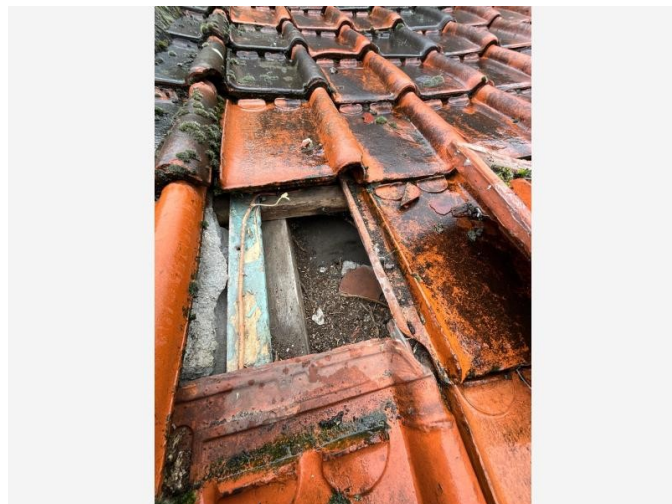
### Fiche 16: onderdak (niet aanwezig)

Beschrijving	Notitie	Terug te vinden op plannen
Fiche 16: onderdak (niet aanwezig)	onderdak (niet aanwezig) in het aangeduide gebied.	Plan 1.13: Hoofdgebouw plan dakbedekking onderdaken
Fiche 17: Valse plafonds	Alle plafonds in de woning bestaan uit hetzij gipskarton, pvc of houten latten... mogelijk bevindt er zich nog oud pleisterwerk achter deze plafonds. Te controleren bij eventuele werken.	Plan 1.4: Glv plafonds Plan 1.7: 1e v plafonds Plan 1.11: 2e v plafonds
Fiche 18: Geen Leidingisolatie	Geen zichtbare leidingisolatie aanwezig in het appartement	-
Fiche 19: Geen materialen aan stookinstallatie	Geen stookinstallatie aanwezig, woning wordt verwarmd dmv gaskachels	-
Fiche 20: Geen liftinfrastructuur aanwezig	Geen. Lift aanwezig	-
