# Asbestinventarisatattest

Mersenhovenstraat 45, 3723 Hasselt

Attestnummer : 20260717-000052.000

**Niet-asbestveilig**

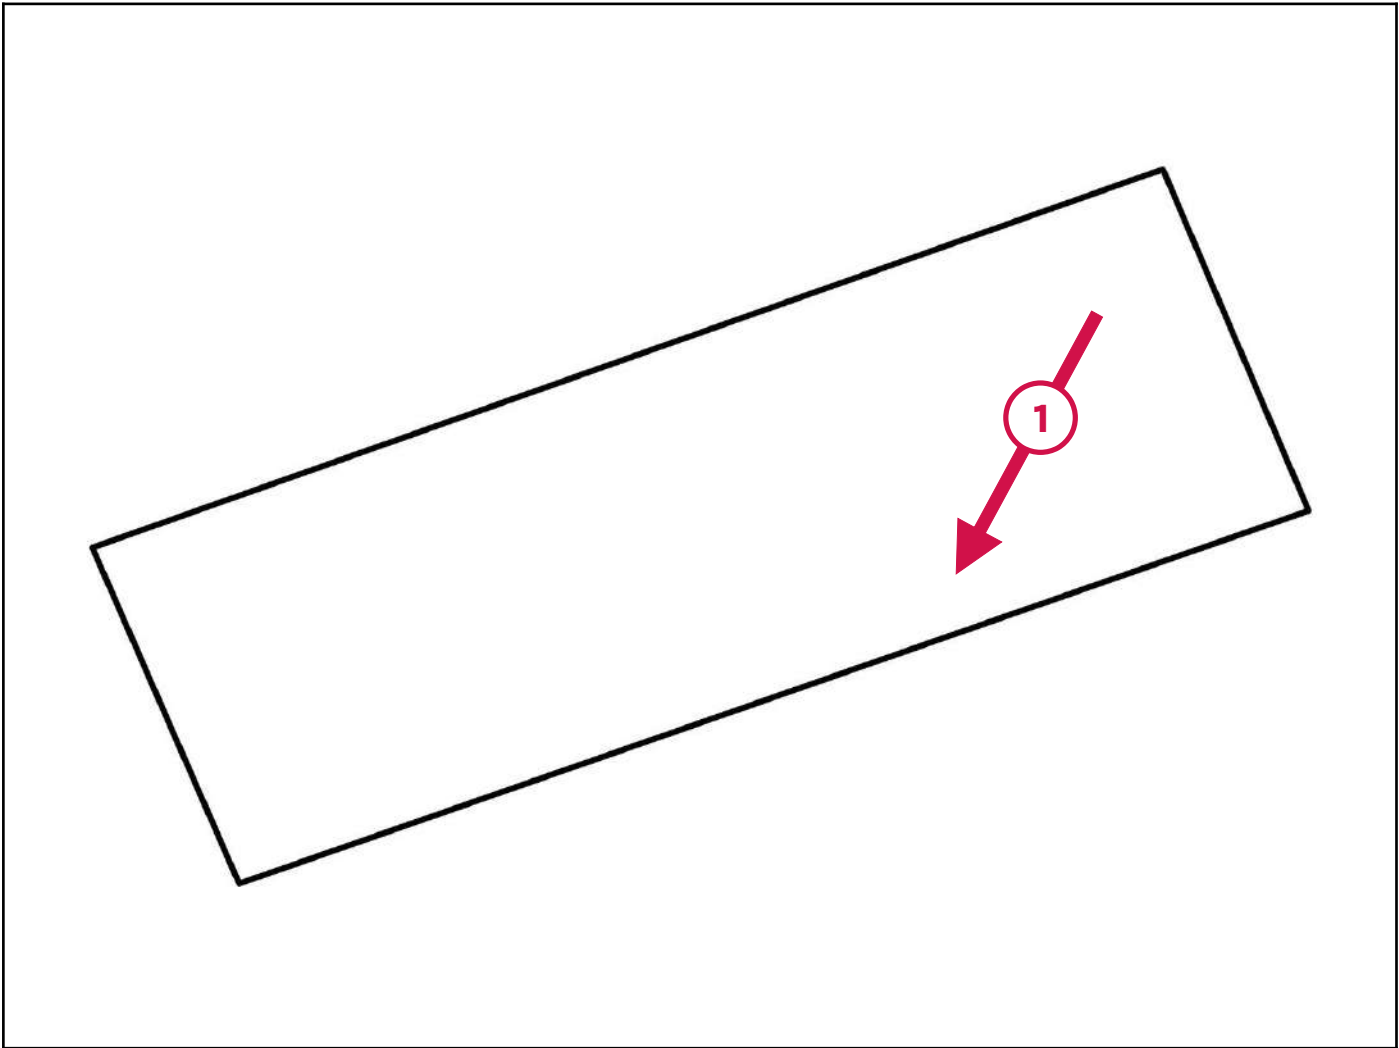
# Plan 3.1: Schuur plan

| Beschrijving | Type | Actie |
|---|---|---|
| 1. Afval Cementkoker in schuur | Asbestmateriaal | Dringend verwijderen |

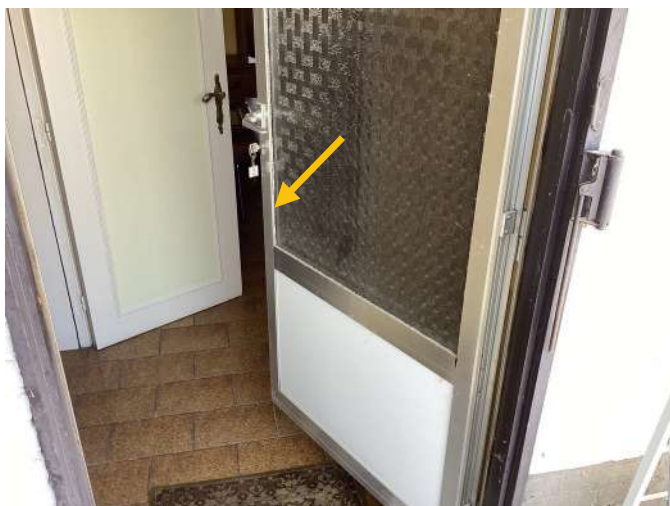
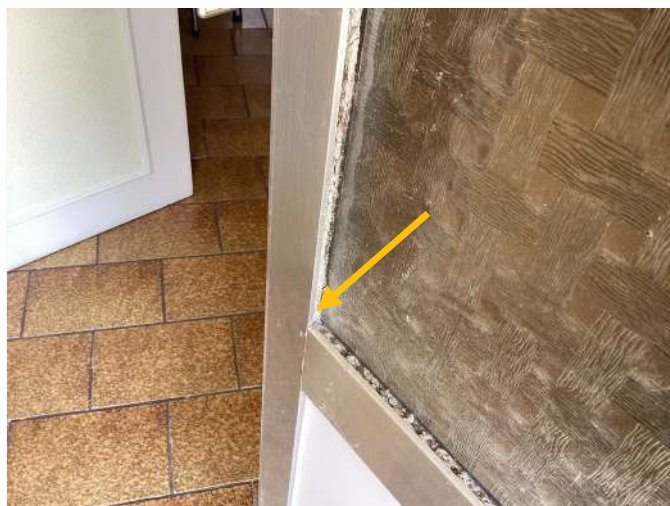
| Identificatiemethode | <p>De asbestdeskundige beoordeelt het materiaal als asbestverdacht en dus asbesthoudend, en dit zonder monstername.</p> <p>Motivatie: De monstername brengt andere schade aan dan schade die inherent is aan de monstername.</p> |
| Opmerking | De hoeveelheid betreft een schatting. |

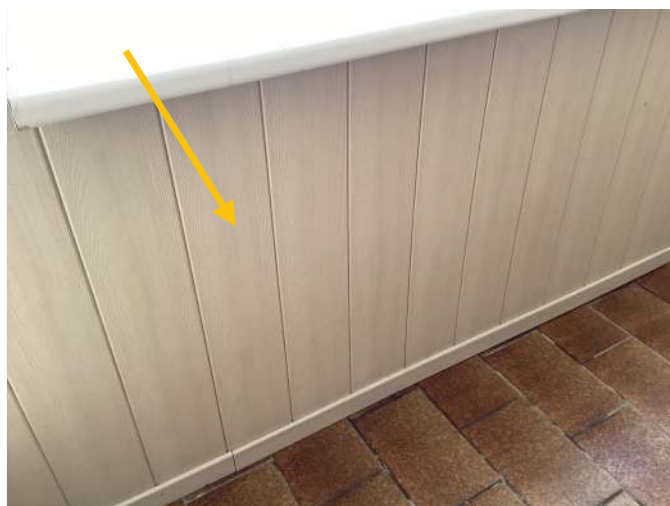
Detailfoto

De wanden bestaan uit niet-asbestverdachte hout-/pvc platen . Zonder destructie is het niet mogelijk om na te gaan of er asbestverdachte materialen aanwezig zijn achter de hout-/pvc platen.

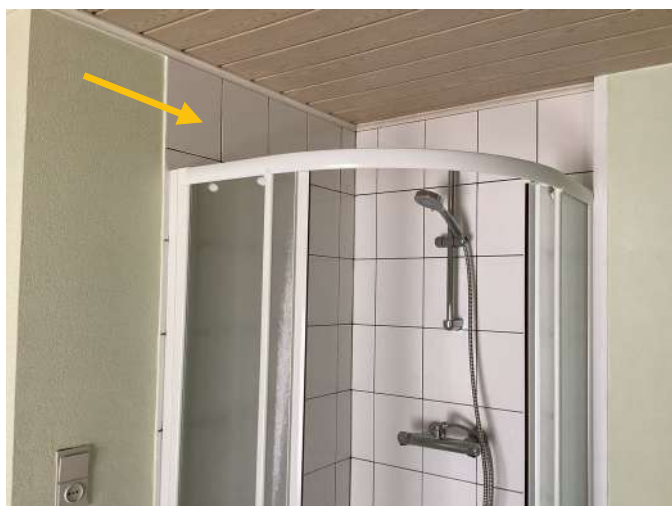
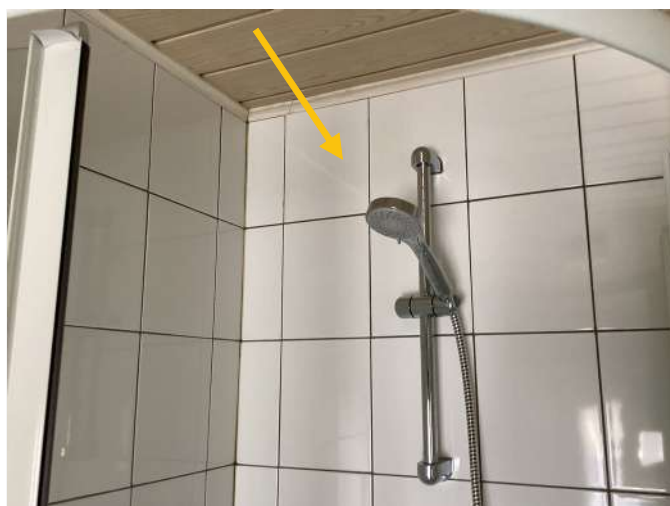
Op moment van de inspectie kon niet worden nagegaan of de tegellijn achter de muurtegels/plinten asbestverdacht is. Bij renovatie of verwijdering van de tegels dient het materiaal te worden geanalyseerd voor de werken van start gaan.

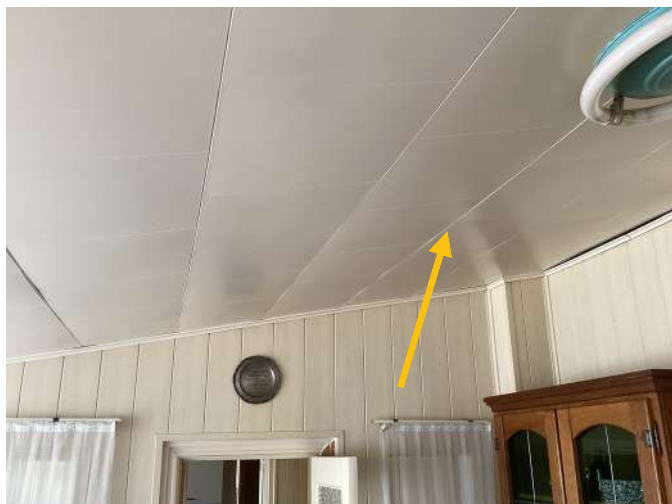
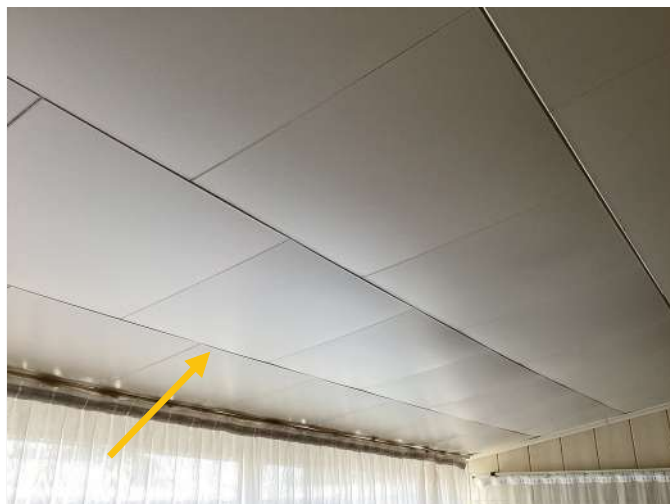
Het plafond bestaat uit niet-asbestverdachte hout-/pvc platen . Zonder destructie is het niet mogelijk om na te gaan of er asbestverdachte materialen aanwezig zijn achter de hout-/pvc platen.

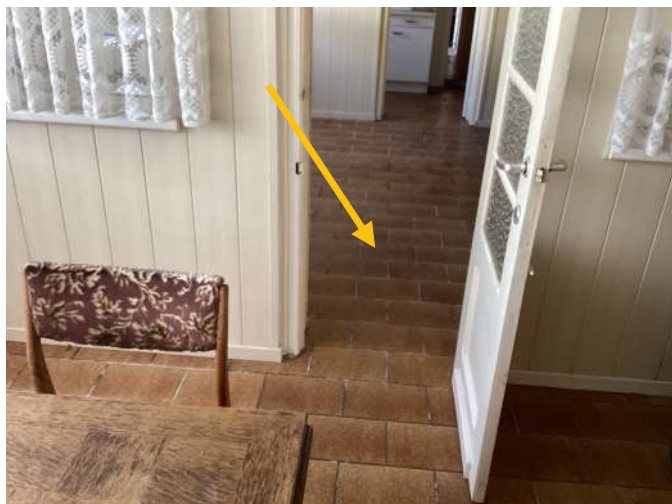
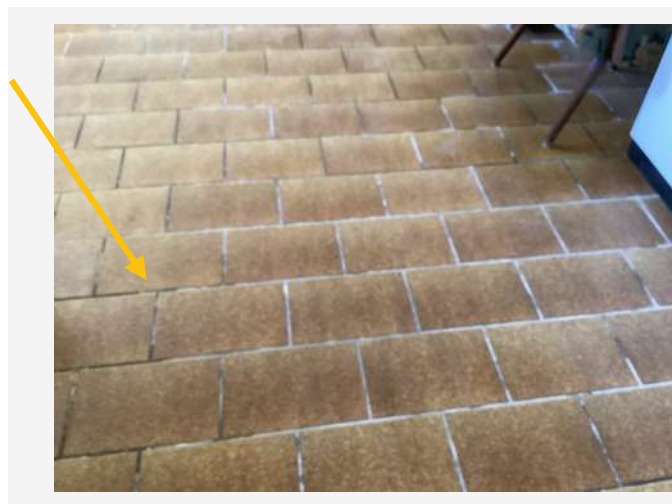
Op moment van de inspectie kon niet worden nagegaan of de

tegellijm onder de vloertegels of achter de plinttegels asbestverdacht is. Bij renovatie of verwijdering van de tegels dient het materiaal te worden geanalyseerd voor de werken van start gaan.

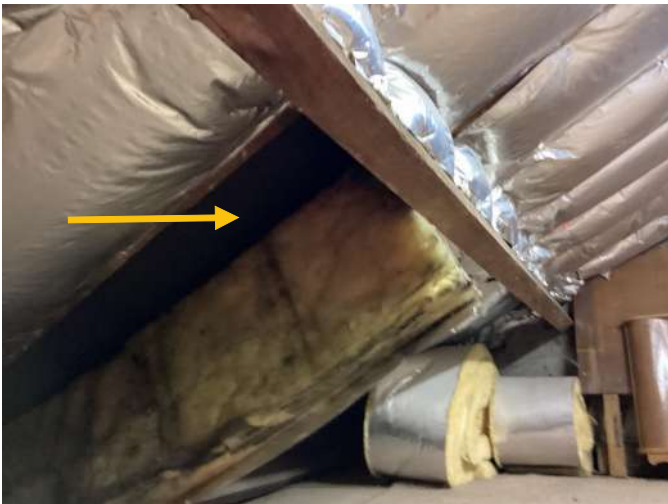
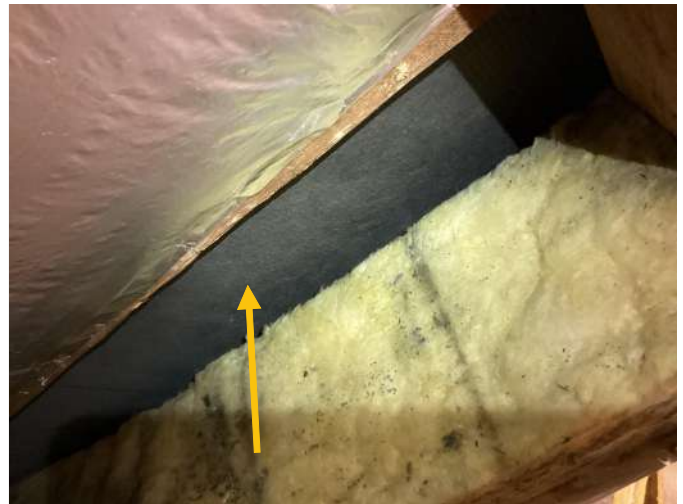
## Fiche 23: Onderdak - niet verdacht

| Beschrijving | Notitie | Terug te vinden op plannen |
|---|---|---|
| Fiche 23: Onderdak - niet verdacht | De materialen onder de dakbedekking (onderdak,...) zijn niet asbest verdacht. Deze bestaan uit | Plan 1.5: 1 ste verdieping<br>Plan 1.8: Zolder hoofdbouw |
