# Asbestinventarisatetest

Voldersstraat 66, 9000 Gent

Attestnummer : 20240408-000117.000

**Niet-asbestveilig**

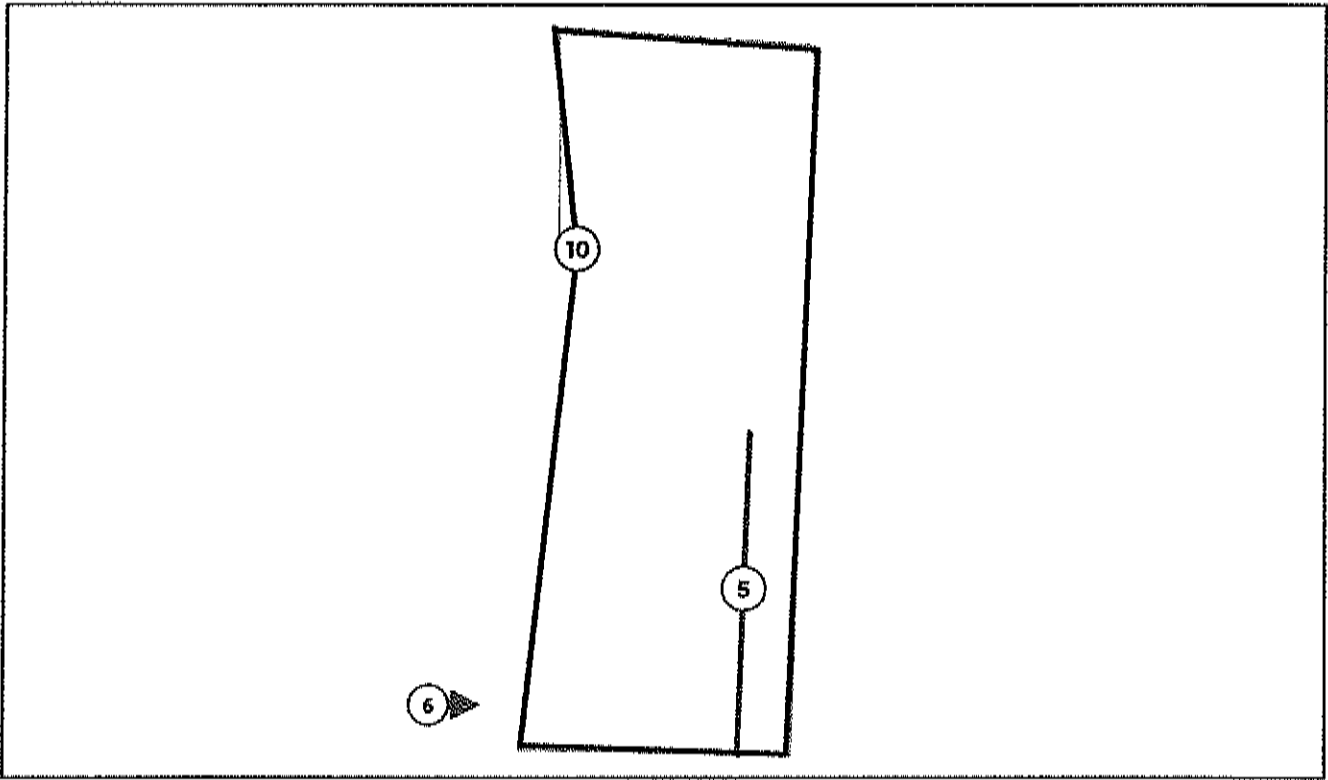
# Plan 1.1: Grondplan kelder

| Beschrijving | Type | Actie |
|---|---|---|
| 10. Vloer- en wandtegels (tegellijm) | Advies | - |

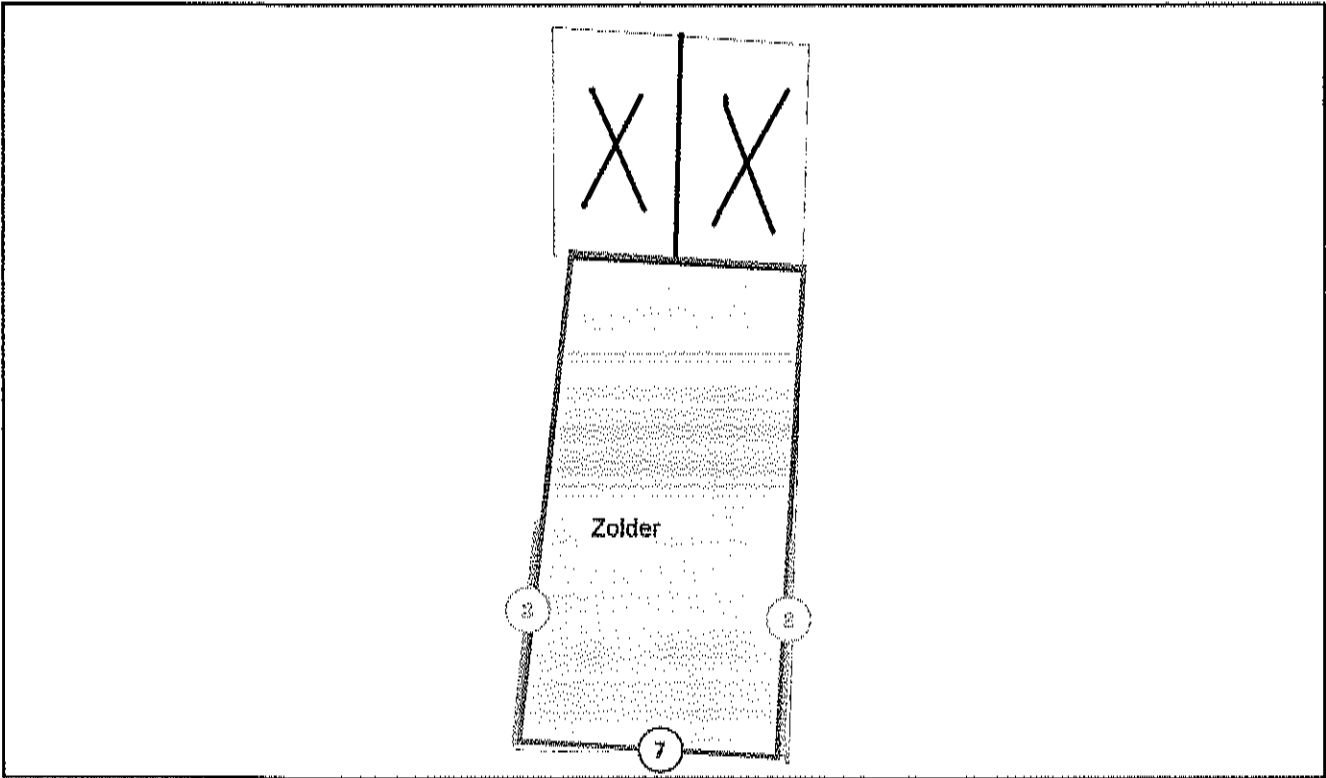
# Plan 1.6: Zolder

| Beschrijving | Type | Actie |
|---|---|---|
| 8. Leien - buitenmuur | Asbestmateriaal | Verwijderen |
