Asbestinventarisatetest

Duinhelmstraat 63, 8400 Oostende

Attestnummer : 20250801-000084.000

Uitgegeven op : 01.08.2025

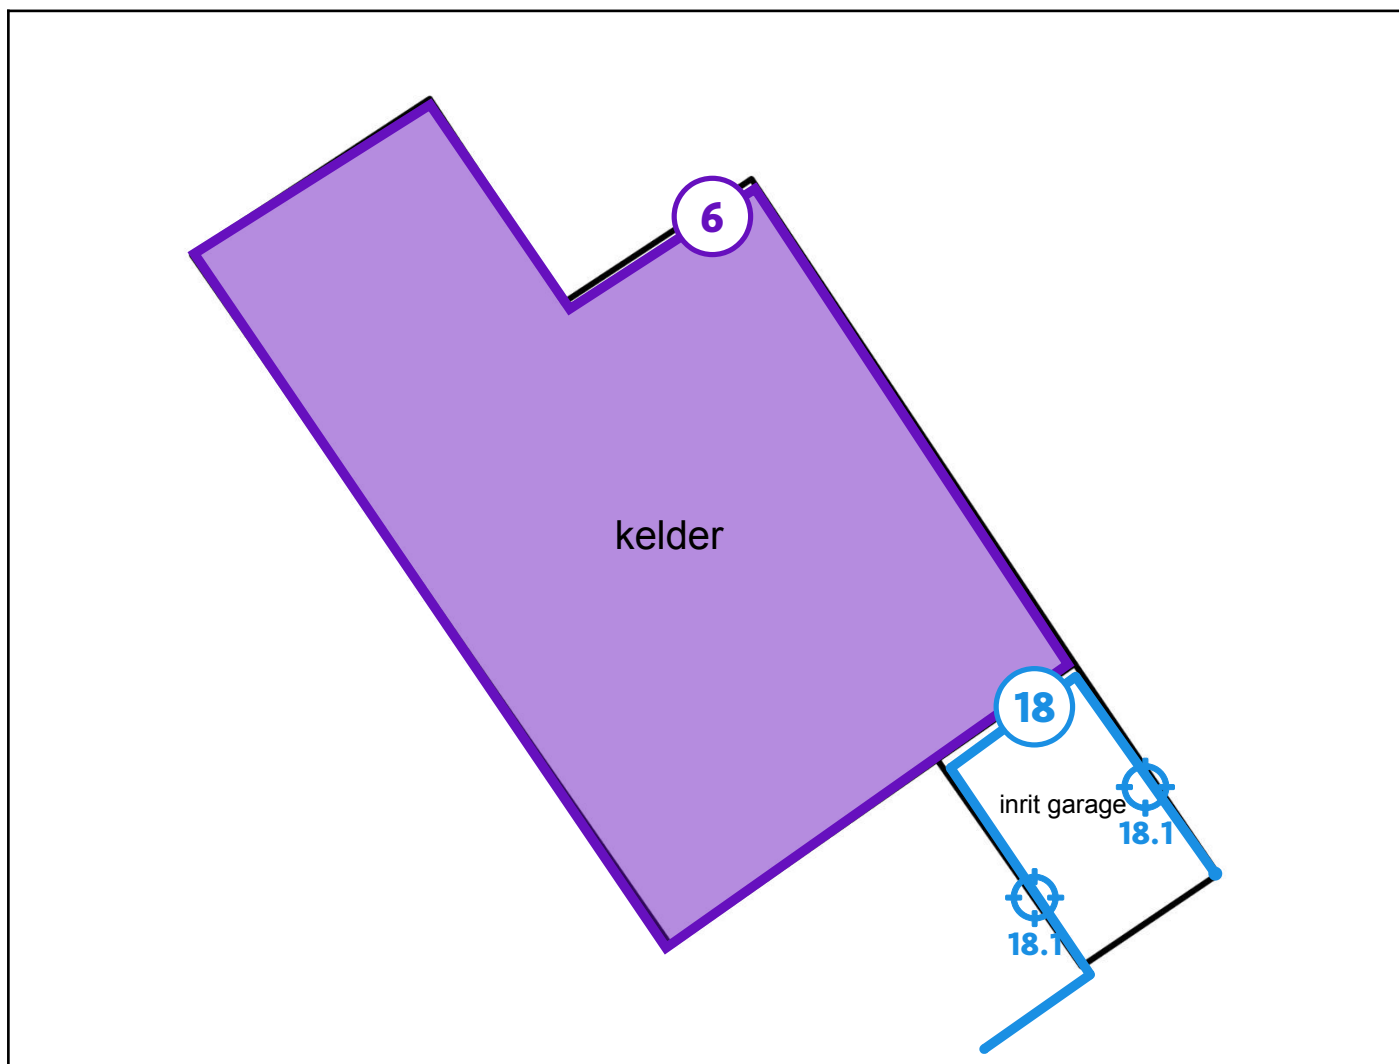
Plan 1.1: Grondplan kelder

Beschrijving	Type	Actie
6. Inspectie van de kelder	Beperking	-
18. Cementage voorgevel garage en muren voortuin	Geen asbest	-
18.1 Code: MM05	Mengmonster	-

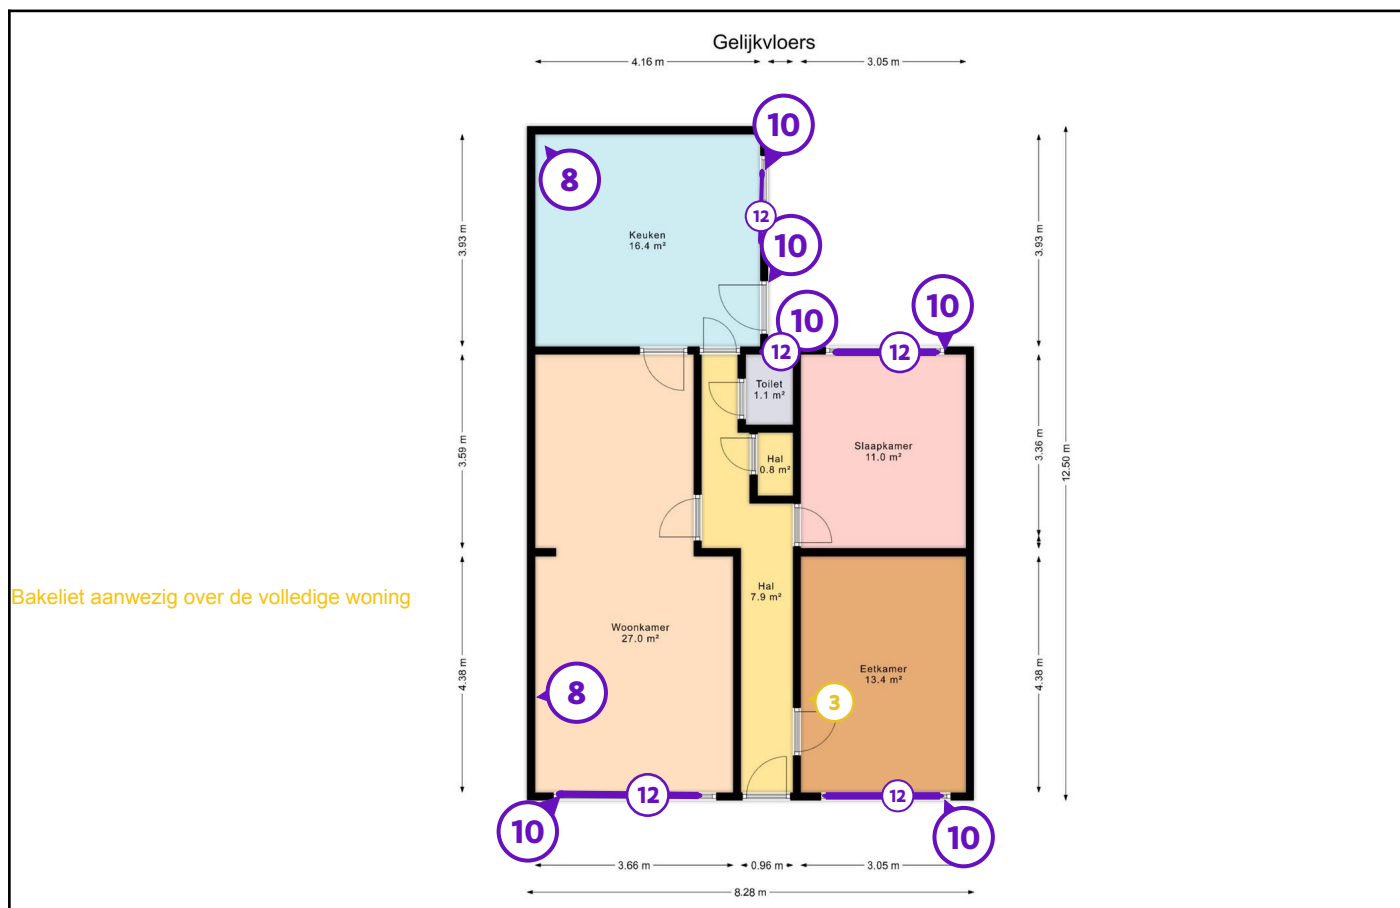
Plan 1.2: Grondplan gelijkvloers

Beschrijving	Type	Actie
3. **Bakeliet schakelaar	Asbestmateriaal	Zorgvuldig beheren
8. *Decentrale gaskachels woonkamer, keuken en slaapkamer eerste verdiep	Advies	-
10. *Geen verdachte mastiek aanwezig tussen de gevel en het schrijnwerk	Advies	-
12. *Geen verdachte vensterbank	Advies	-

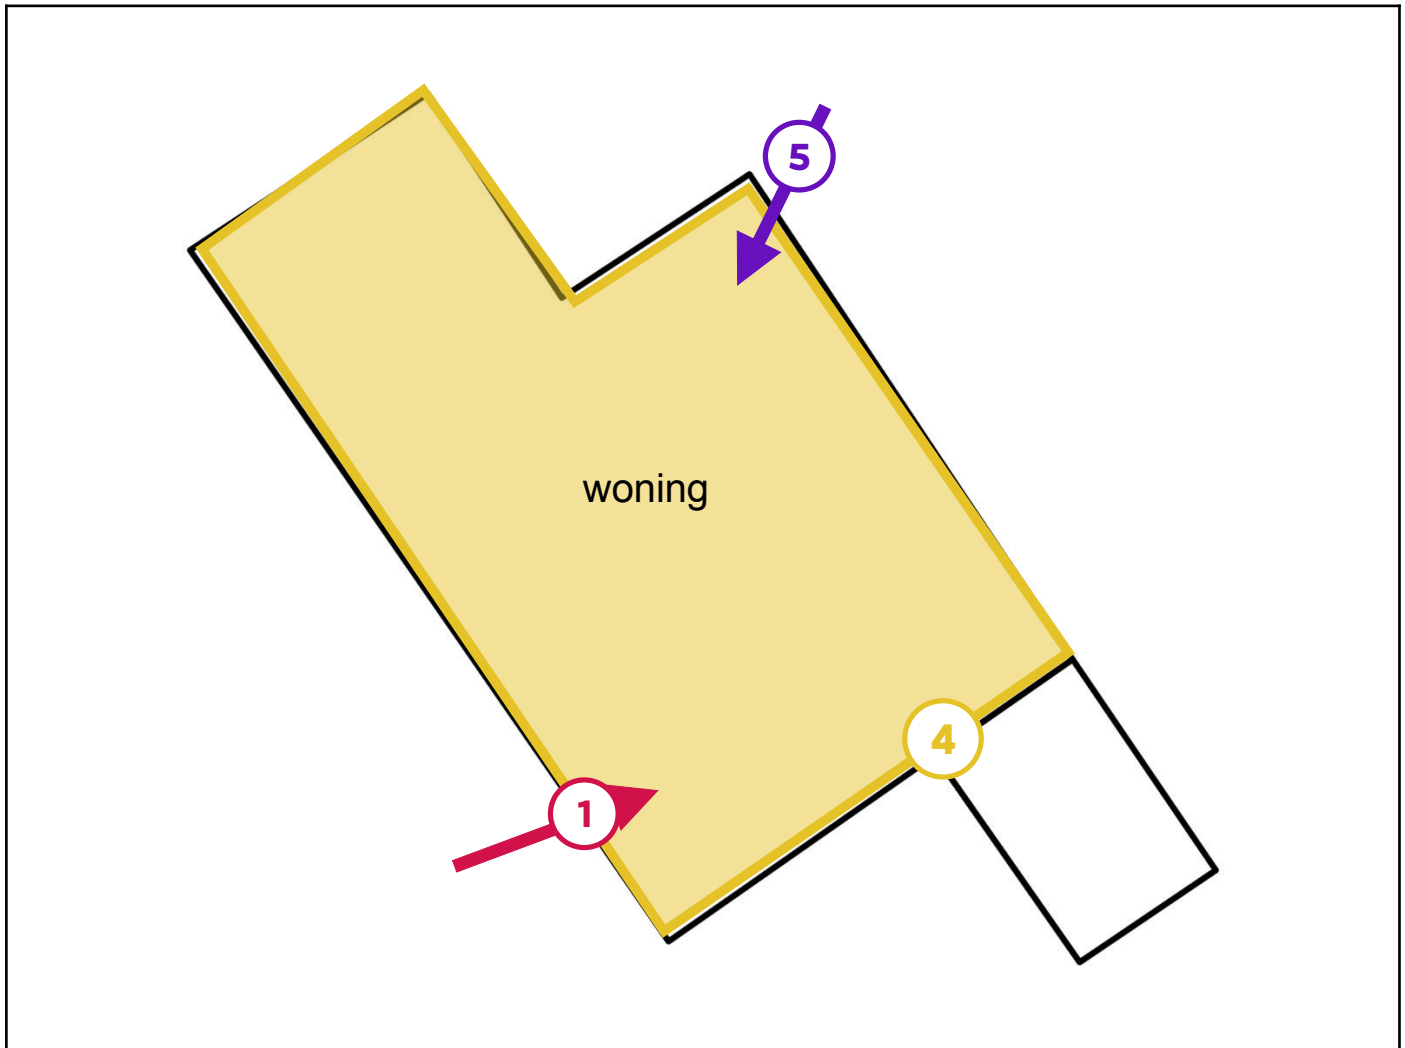
Plan 1.4: Grondplan dak

Beschrijving	Type	Actie
1. *Rookgaskanaal met en zonder antiwindval in asbest cement	Asbestmateriaal	Dringend verwijderen
4. *Roofing platdak - geen staalname	Asbestmateriaal	Zorgvuldig beheren
5. ***Schoorsteen rookgaskanaal - beoordeling	Beperking	-

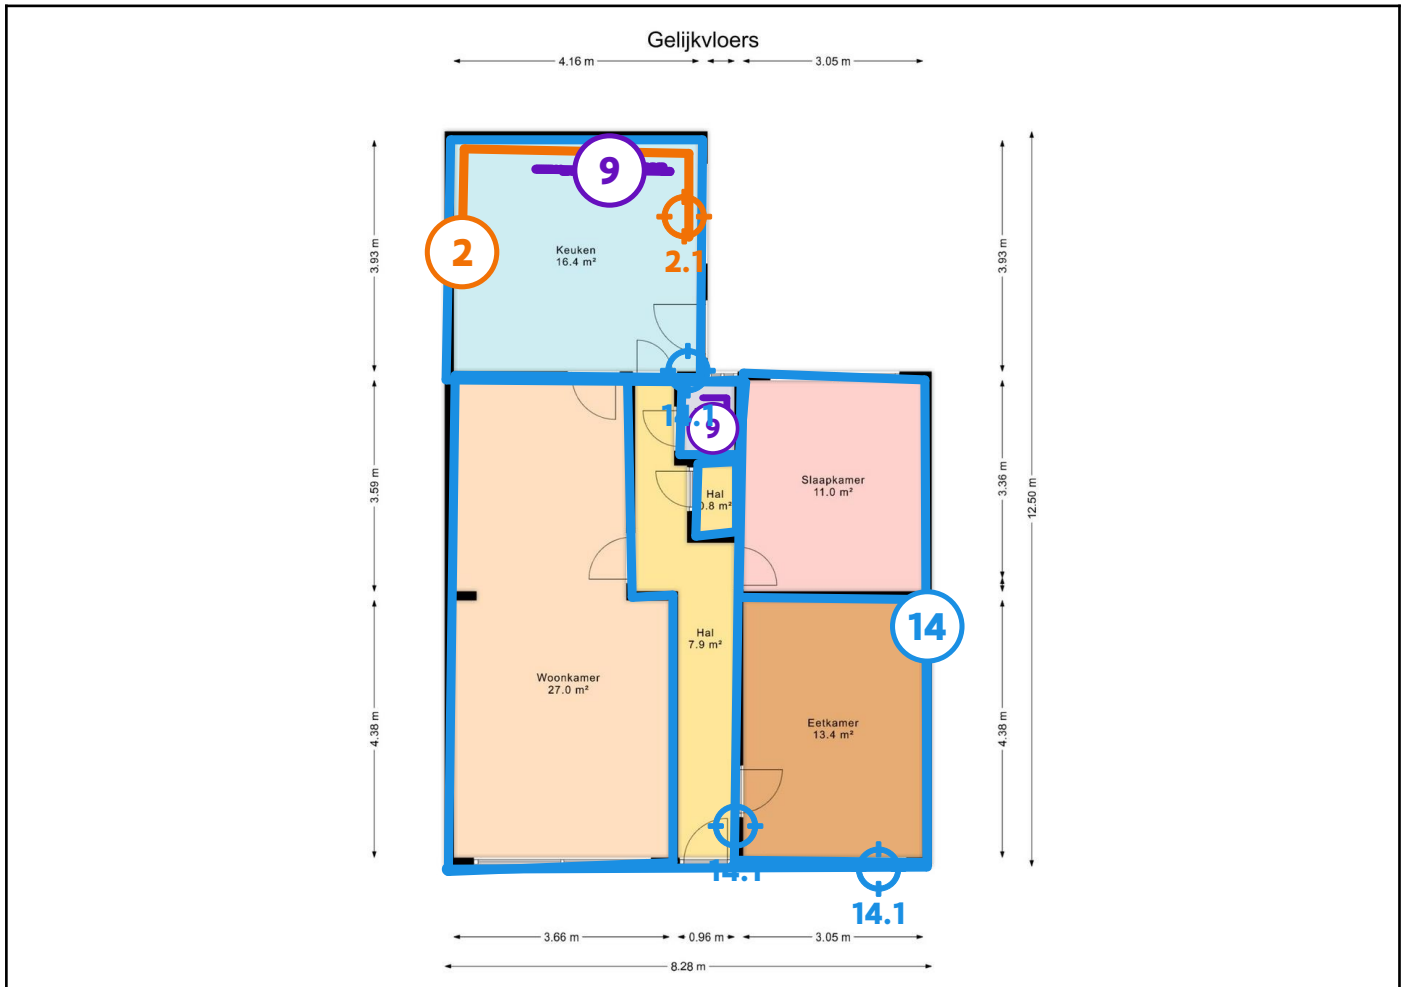
Plan 1.5: Grondplan gelijkvloers muren

Beschrijving	Type	Actie
2. Wandbekleding keukens	Asbestmateriaal	Verwijderen
2.1 Code: MM06	Puntmonster	-
9. *Tegels verlijming natte ruimtes	Advies	-
14. *Pleisterwerk Muur	Geen asbest	-
14.1 Code: MM01	Mengmonster	-

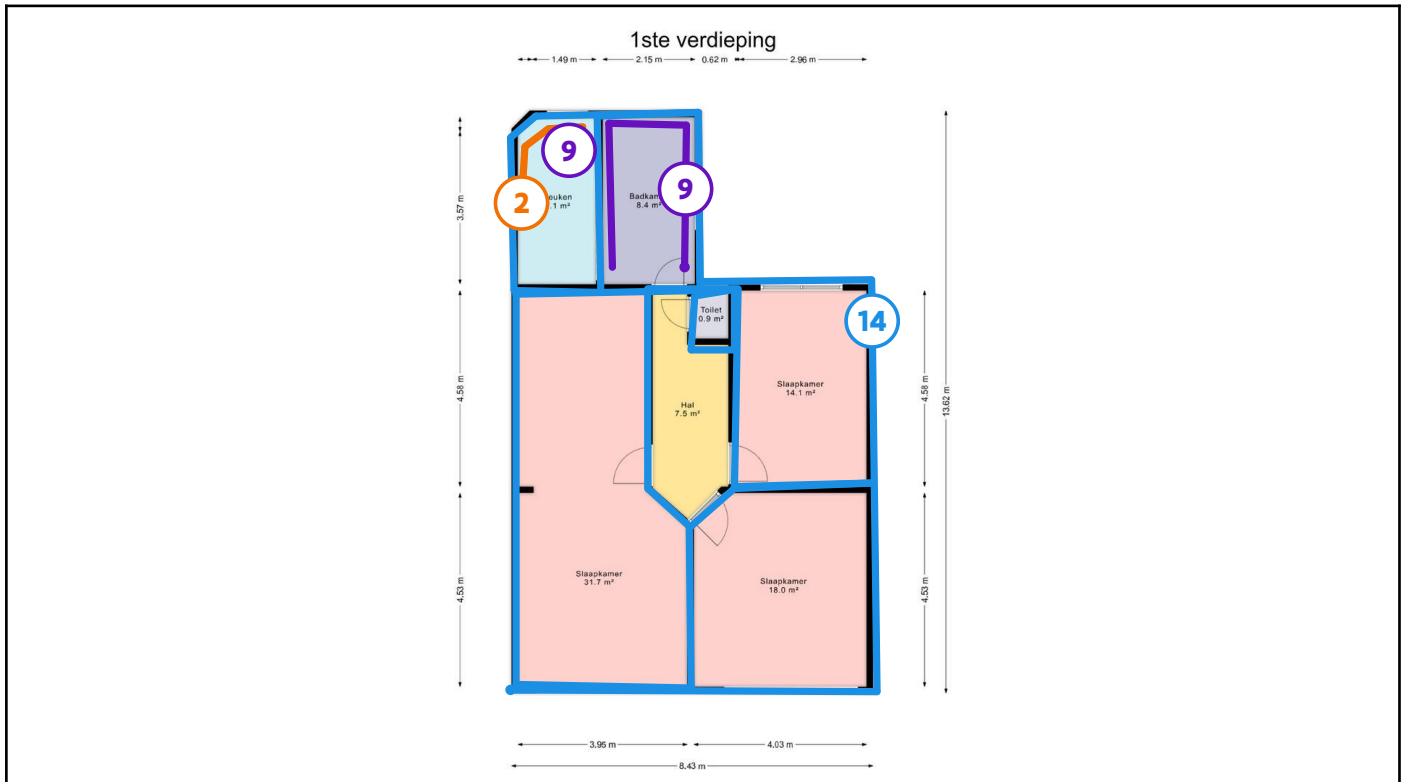
Plan 1.7: Grondplan eerste verdiep muren

Beschrijving	Type	Actie
2. Wandbekleding keukens	Asbestmateriaal	Verwijderen
9. *Tegels verlijming natte ruimtes	Advies	-
14. *Pleisterwerk Muur	Geen asbest	-

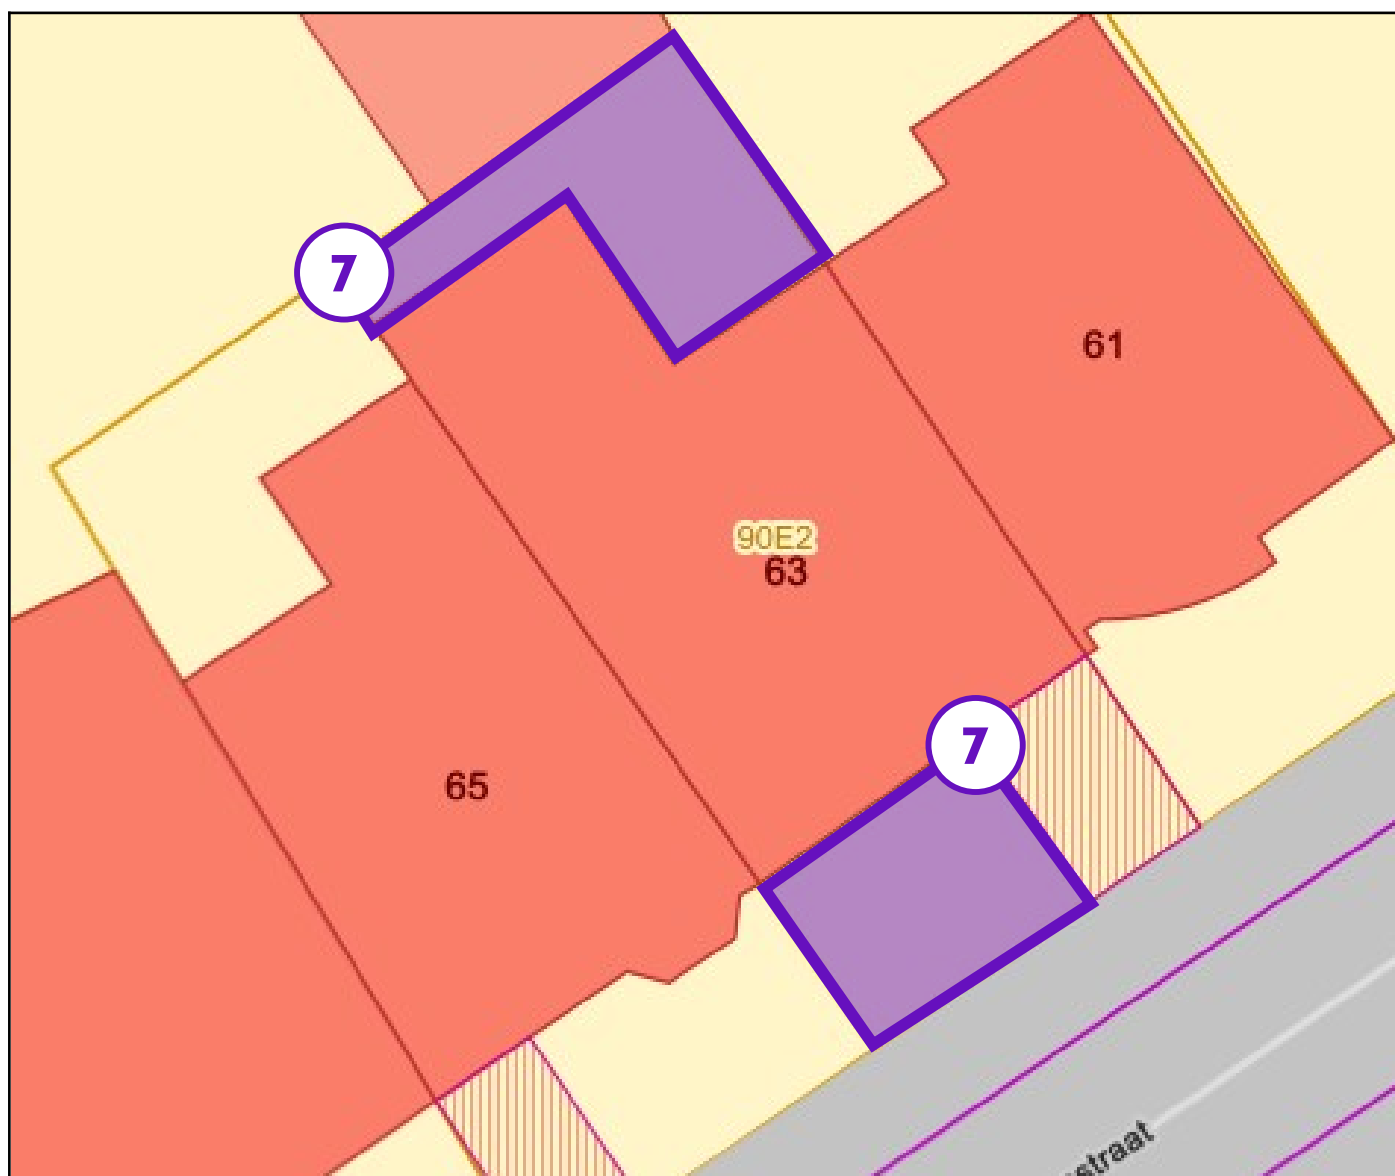
Plan 2.1: Vaststellingen buiten de constructies

Beschrijving	Type	Actie
7. Overwoekerende vegetatie tuin, onderzoek onmogelijk	Beperking	-

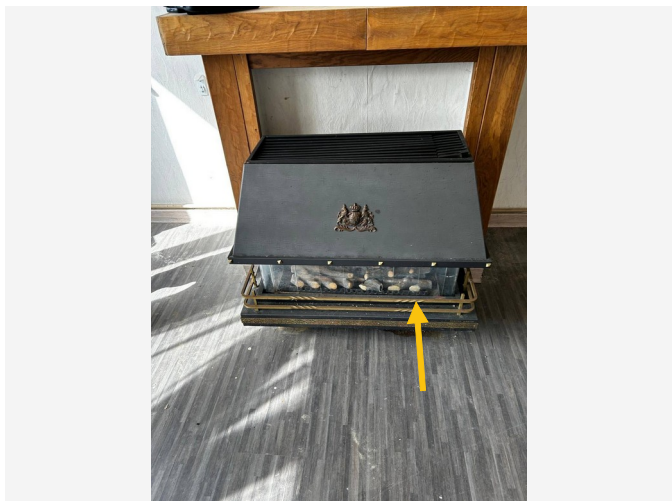
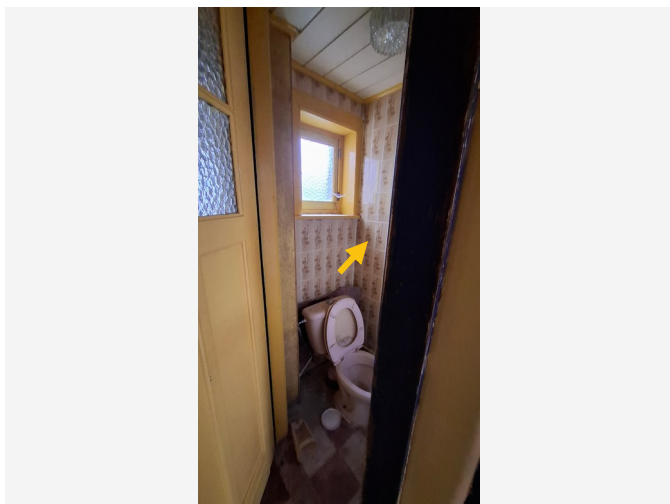
Fiche 8: *Decentrale gaskachels woonkamer, keuken en slaapkamer eerste verdiep

Identificatiemethode	Verder destructief onderzoek indien noodzakelijk
----------------------	--

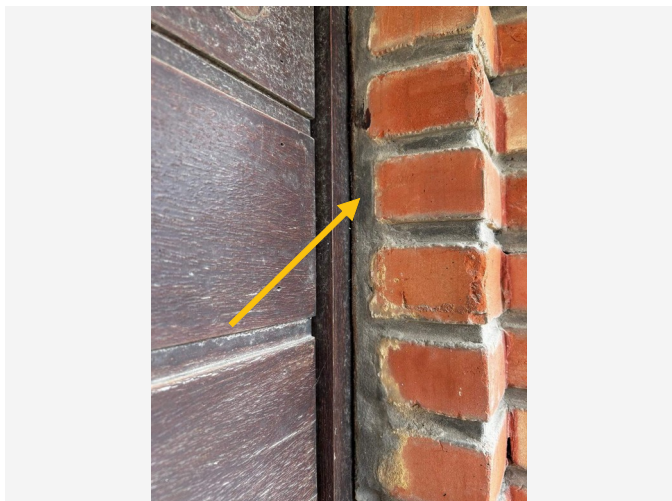
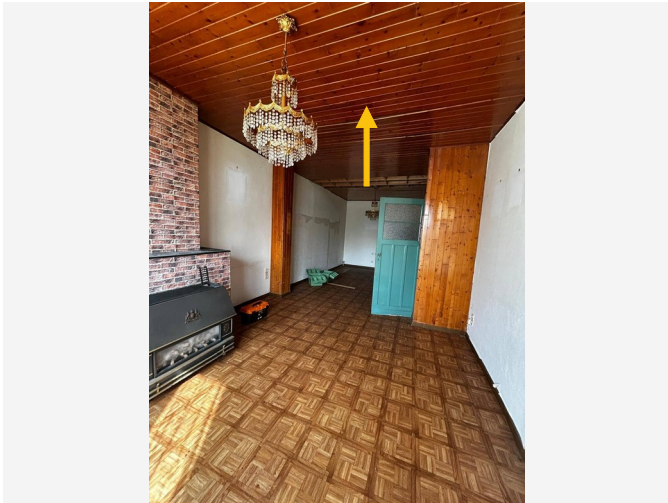
Fiche 10: *Geen verdachte mastiek aanwezig tussen de gevel en het schrijnwerk

Identificatiemethode	Vaststelling & expertise (niet-asbestverdacht)
----------------------	--

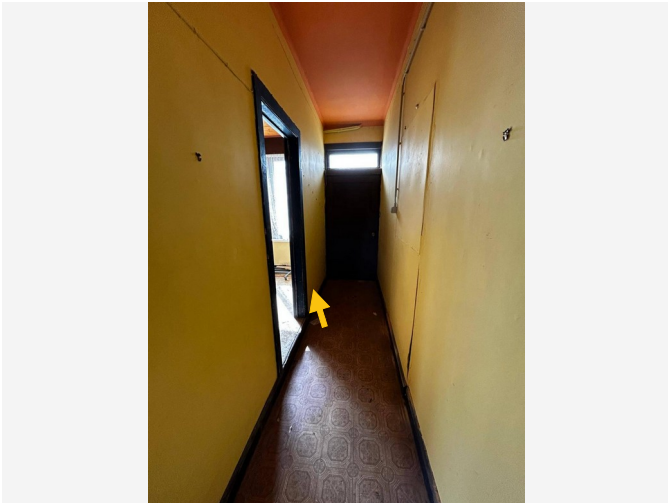
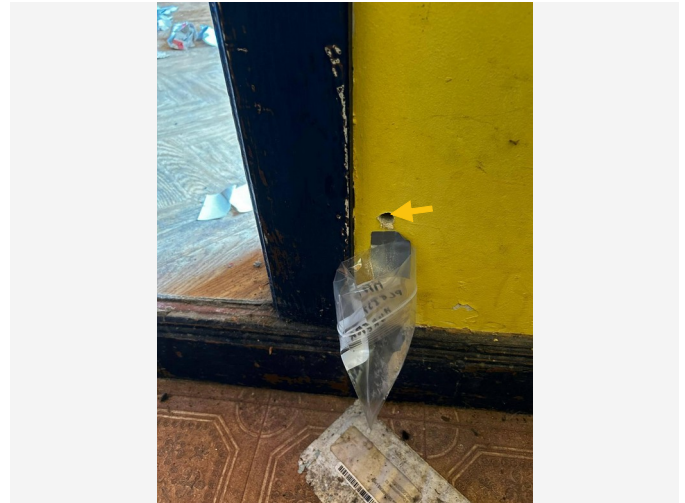
Fiche 14: *Pleisterwerk Muur

Geen asbest

Beschrijving	*Pleisterwerk Muur
Omgeving	Binnen
Primaire drager	Binnenwand
Bindmiddel van materiaal	Gips - kalk
Gebondenheid op basis van bindmiddel	Niet-hechtgebonden
Hoeveelheid (oppervlakte - dikte - aantal)	• 273,03 m ² - 0,50 cm - 1 stuk
Totaal volume	1,365 m ³
Identificatiemethode	Vaststelling met monsternamen
Destructieve handeling voor identificatie	Nee
Opmerking	<p>De hoeveelheid is een indicatie en mag niet verder als maatstaf gebruikt worden.</p> <p>Hal: pleisterwerk aanwezig gelijkvloers - staalname in de inkomhal naast de deur van de slaapkamer</p> <p>verblijfsruimte: pleisterwerk aanwezig - staalname in de eetkamer naast het venster</p> <p>natte ruimte: pleisterwerk aanwezig keuken - staalname keuken naast deur naar buiten</p> <p>Stooklokaal: geen stooklokaal aanwezig</p>

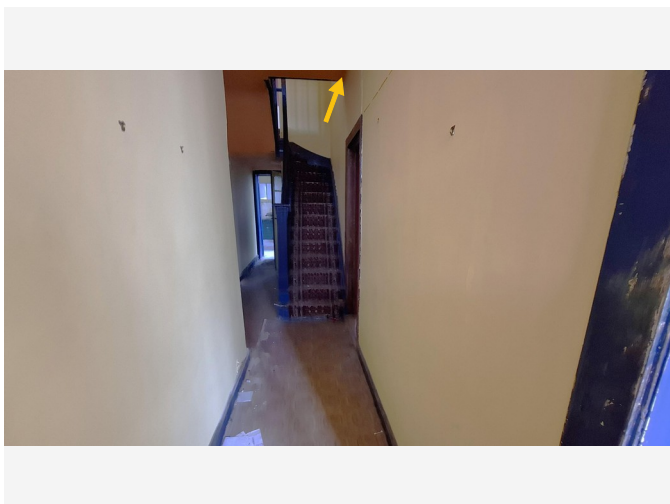
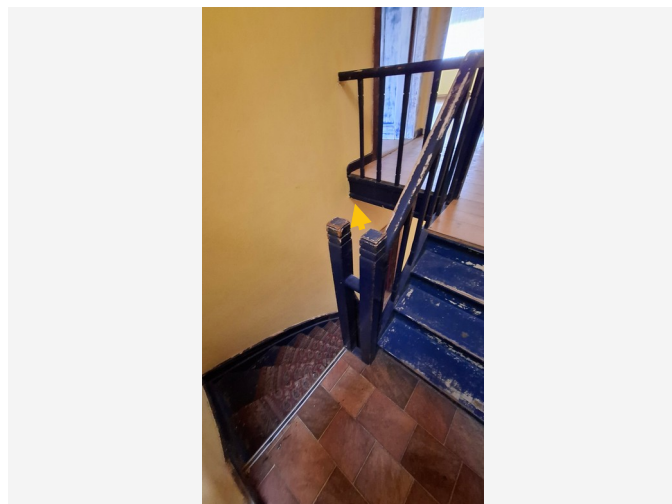
Fiche 16: *Pleisterwerk plafonds

Geen asbest

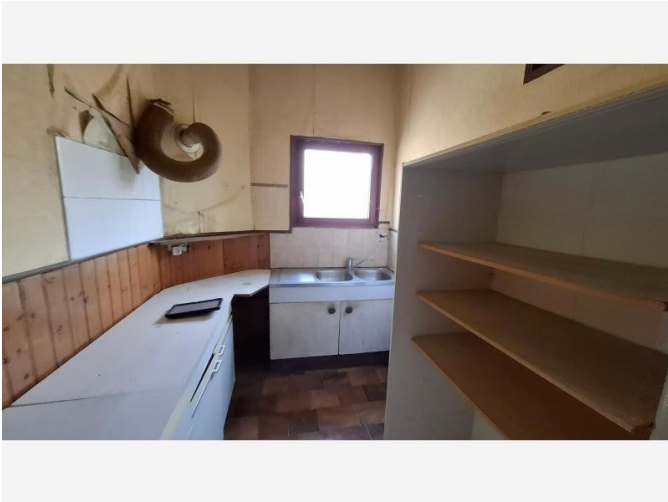
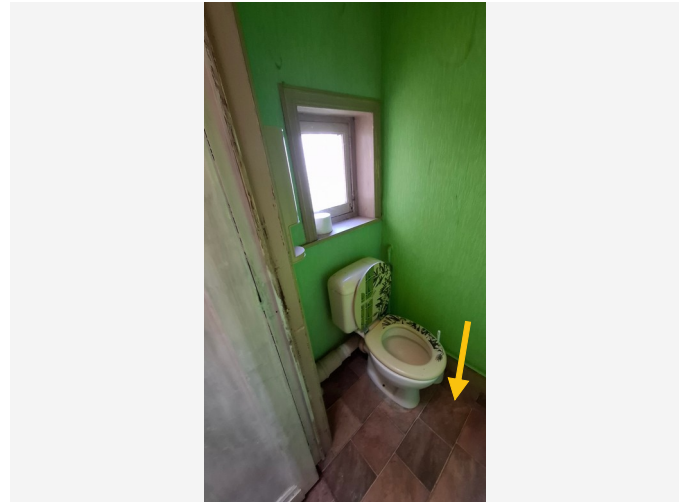
Fiche 17: **Vloerzeil hal, toilet en keuken eerste verdiep - staalname

Geen asbest

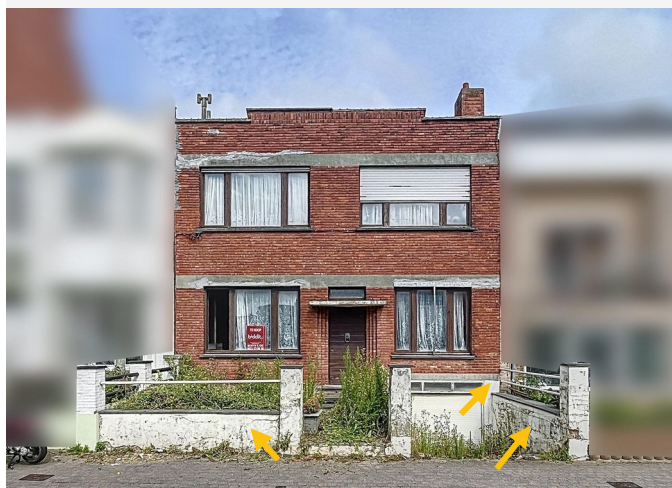
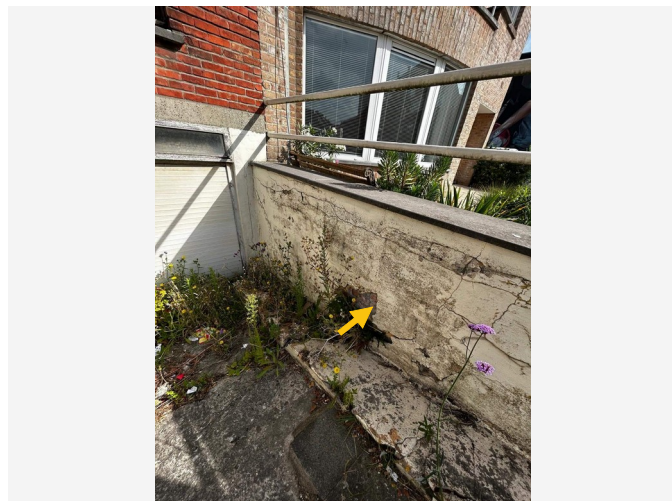
Fiche 18: Cementage voorgevel garage en muren voortuin

Geen asbest
