# Asbestinventarisatetest

Tichelrijlaan 4, 3800 Sint-Truiden

Attestnummer : 20251119-000207.000

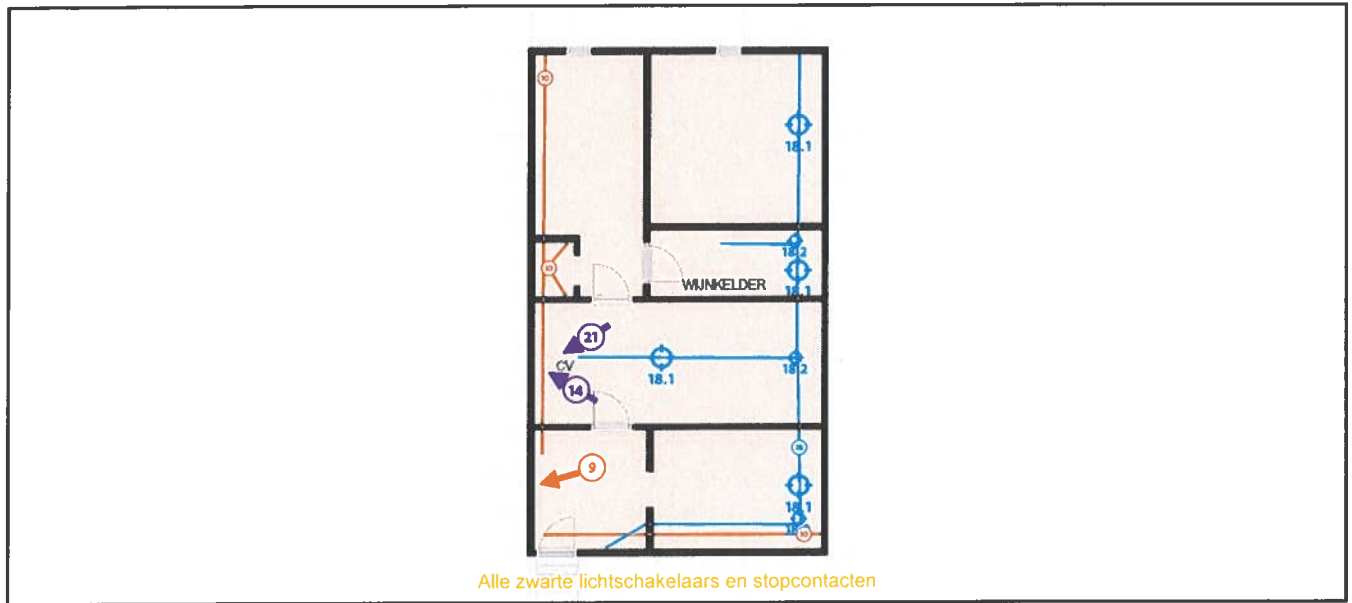
## Plan 1.1: Kelder

Beschrijving	Type	Actie
7. Bakeliet lichtschakelaar(s) + stopcontacten	Asbestmateriaal	<a href="#">Verwijderen</a>
9. Elektrische componenten	Asbestmateriaal	<a href="#">Verwijderen</a>
10. Afvoerbuizen ( in kelder en op zolder)	Asbestmateriaal	<a href="#">Verwijderen</a>
14. Binnenzijde schouw	Beperking	-
18. Leidingisolatie	Geen asbest	-
18.1 Code: MM3	Mengmonster	-
18.2 Code: MM4	Mengmonster	-
21. Stookketel	Overige ruimte of materiaal	-

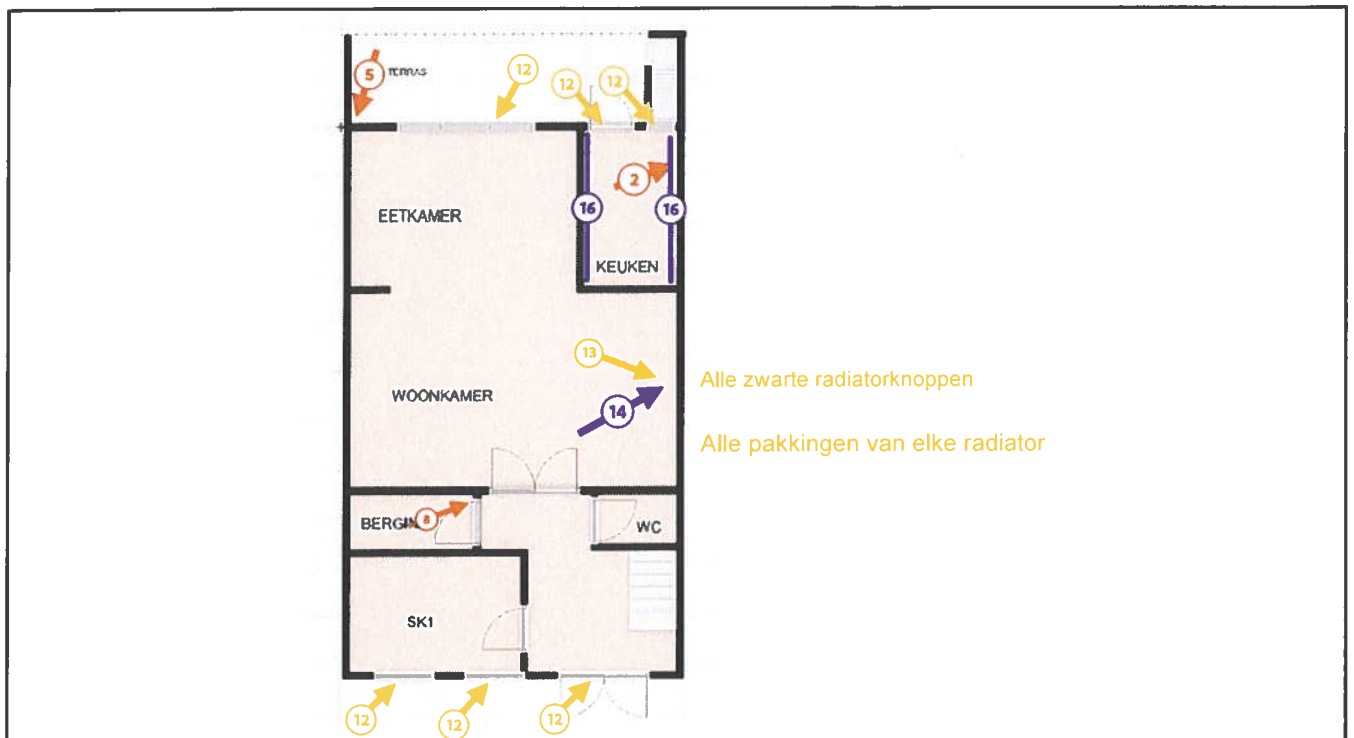
## Plan 1.2: Gelijkvloers

Beschrijving	Type	Actie
2. Antidreunplaat onder pompbak	Asbestmateriaal	Verwijderen
4. Radiatorknoppen	Asbestmateriaal	Verwijderen
5. Regenpijp	Asbestmateriaal	Verwijderen
6. Pakkingen radiators	Asbestmateriaal	Verwijderen
8. Zekeringkast	Asbestmateriaal	Verwijderen
12. Mastiek tussen glas-kozijn	Asbestmateriaal	Zorgvuldig beheren
13. Bekleding open haard	Asbestmateriaal	Zorgvuldig beheren
14. Binnenzijde schouw	Beperking	-
16. Lijm faience tegels	Advies	-

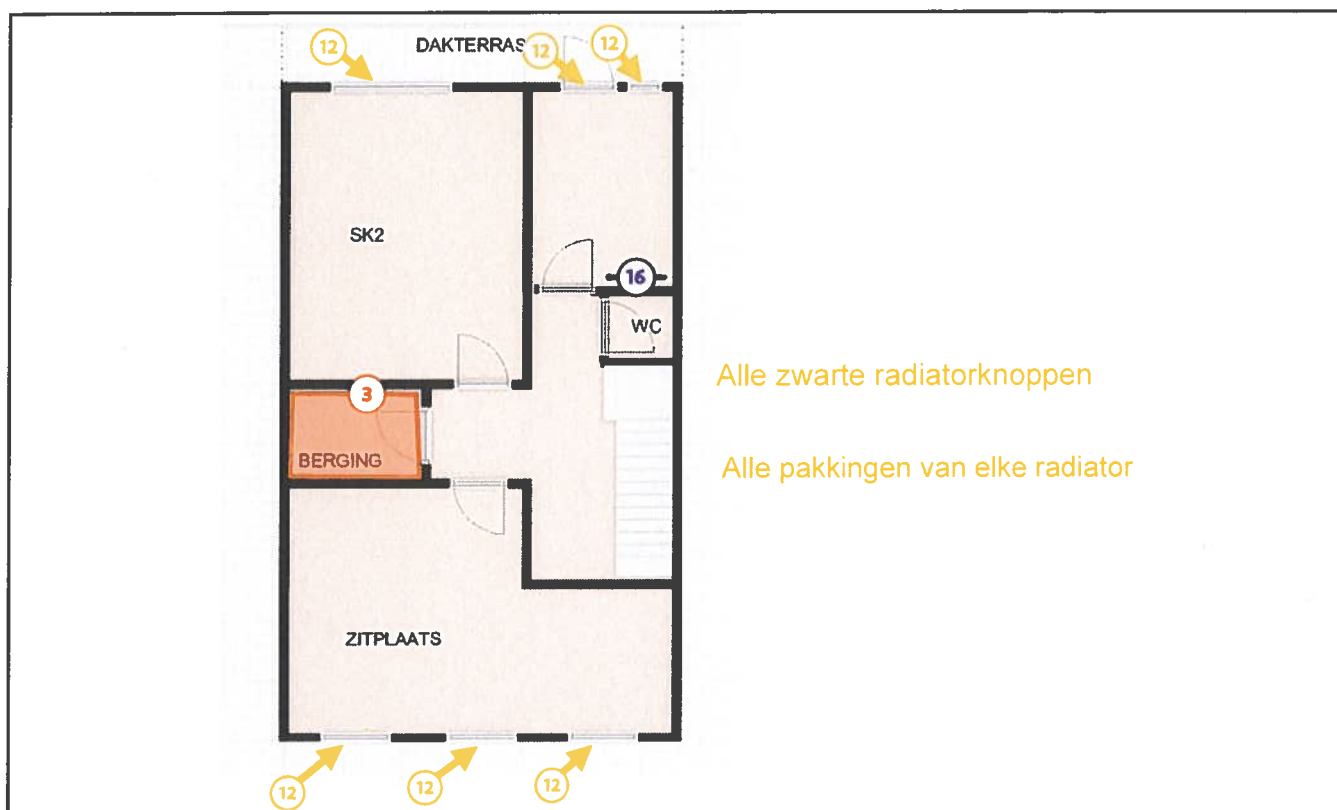
## Plan 1.3: 1ste verdieping

Beschrijving	Type	Actie
3. Vinylzeil berging	Asbestmateriaal	Verwijderen
4. Radiatorknoppen	Asbestmateriaal	Verwijderen
6. Pakkingen radiators	Asbestmateriaal	Verwijderen
12. Mastiek tussen glas-kozijn	Asbestmateriaal	Zorgvuldig beheren
16. Lijm faience tegels	Advies	-

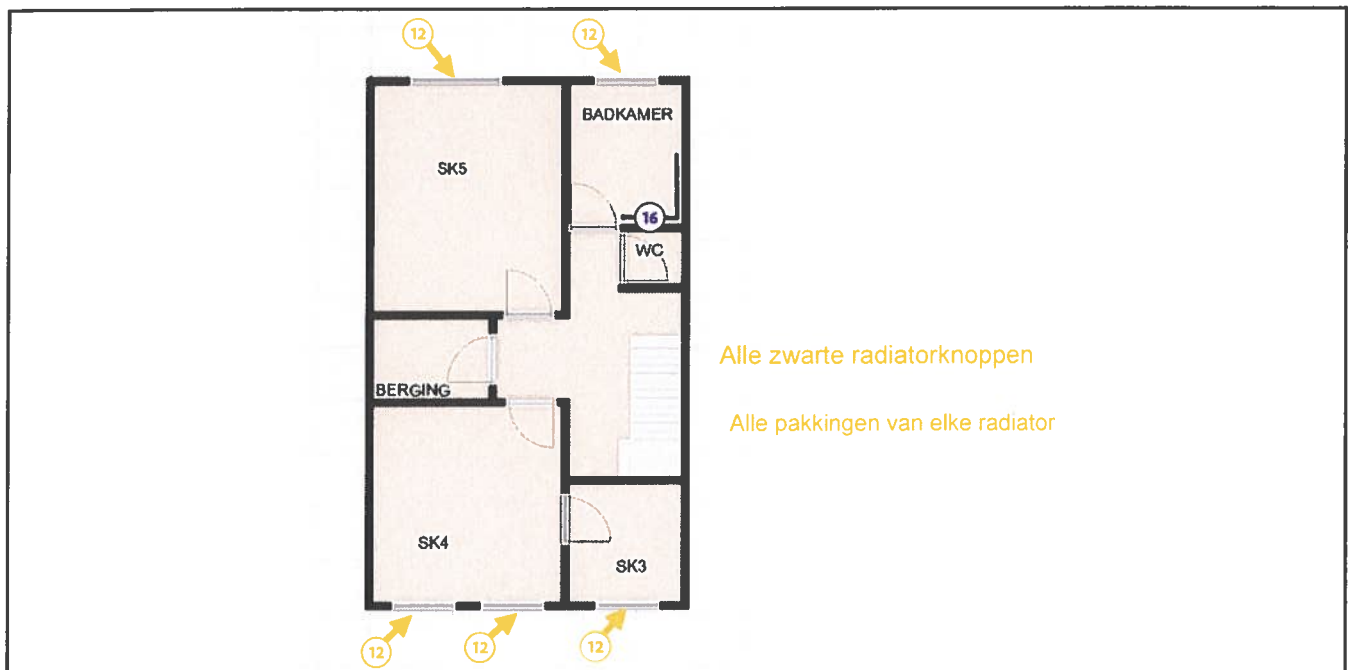
## Plan 1.4: 2de verdieping

Beschrijving	Type	Actie
4. Radiatorknoppen	Asbestmateriaal	Verwijderen
6. Pakkingen radiators	Asbestmateriaal	Verwijderen
12. Mastiek tussen glas-kozijn	Asbestmateriaal	Zorgvuldig beheren
16. Lijm faience tegels	Advies	-

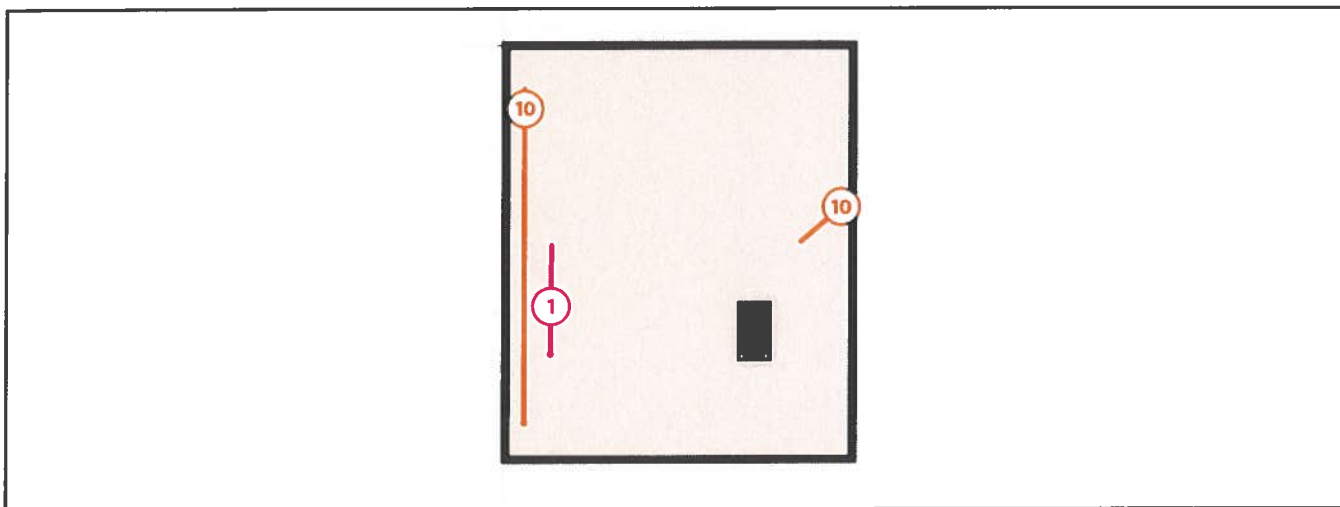
## Plan 1.5: Zolder

Beschrijving	Type	Actie
1. Afvoerbuys (zolder)	Asbestmateriaal	Dringend verwijderen
10. Afvoerbuizen ( in kelder en op zolder)	Asbestmateriaal	Verwijderen

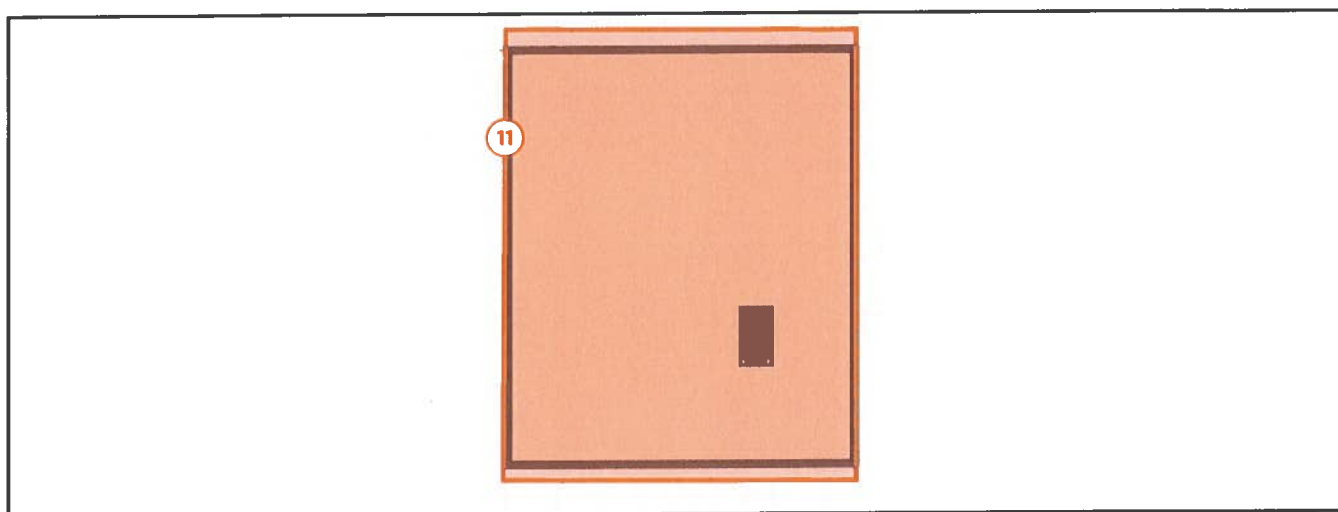
## Plan 1.6: Zolder

Beschrijving	Type	Actie
11. Onderdakdoek	Asbestmateriaal	Maatregelen nemen

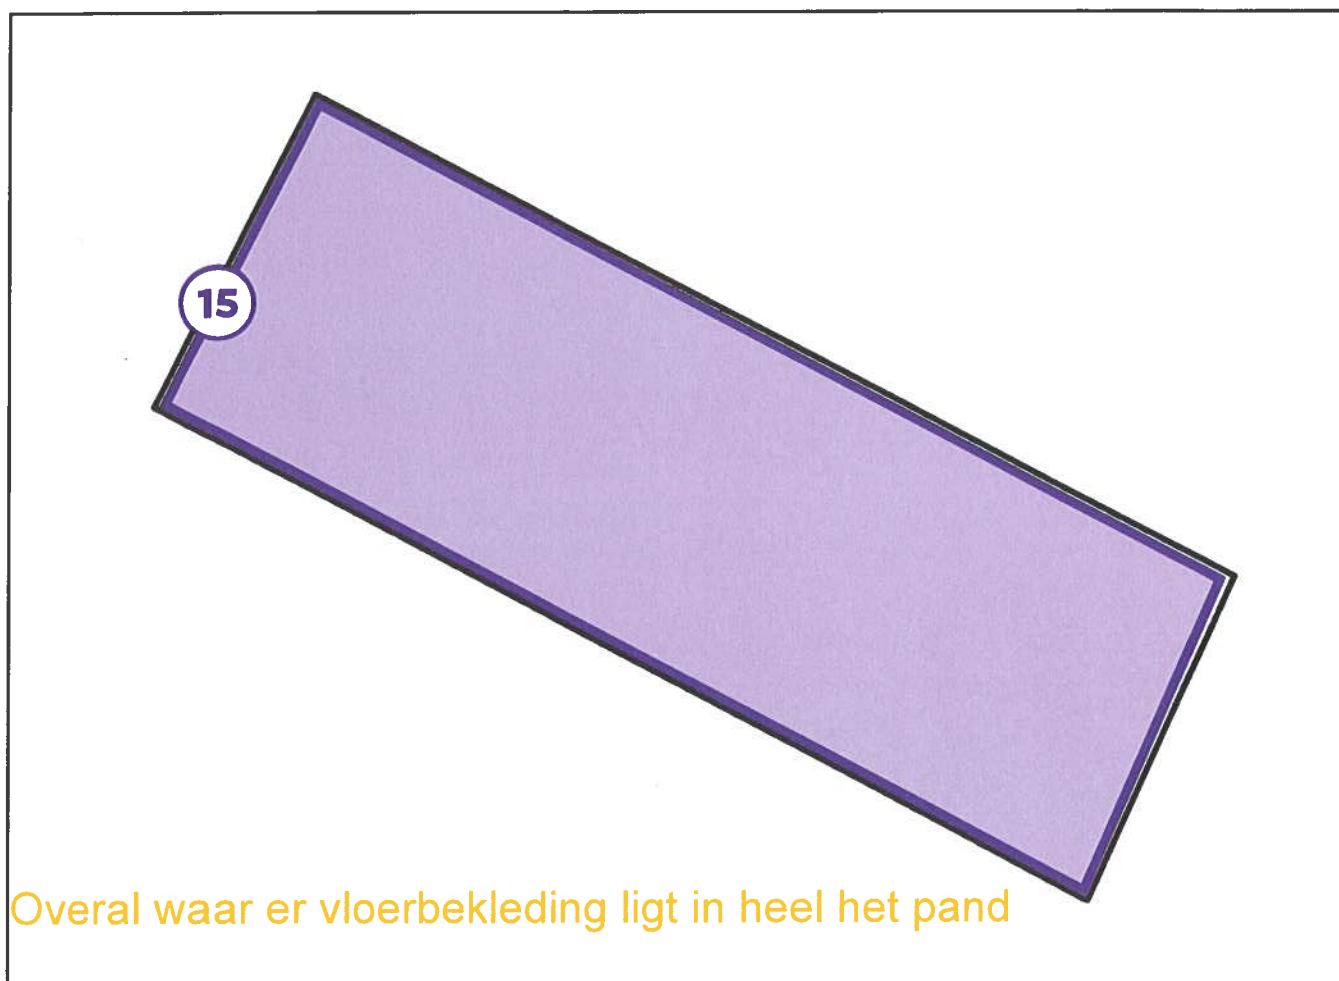
## Plan 1.7: Hoofdgebouw plan

Beschrijving	Type	Actie
15. Mogelijk oud vloerzeil onder vloerbekleding	Advies	-
