# Asbestinventarisatetest

Mulk 123, 3930 Hamont-Achel

Attestnummer : **20260831-000159.000**

**Asbestveilig** (maar mogelijk niet asbestvrij)

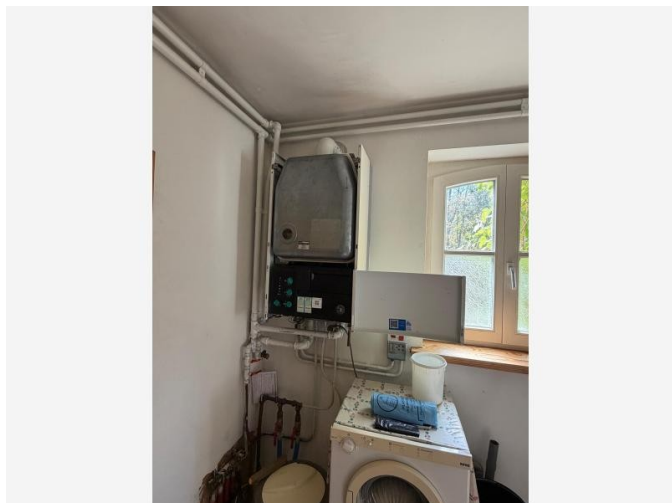
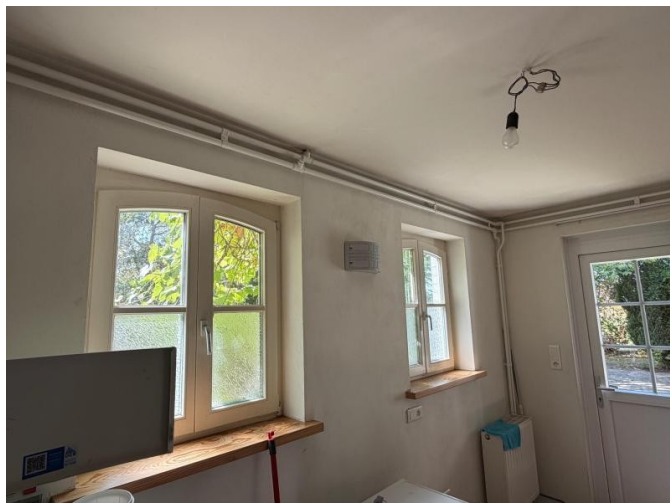
### Fiche 17: Leidingisolatie - niet aanwezig

| Beschrijving | Notitie | Terug te vinden op plannen |
|---|---|---|
| Fiche 19: Pleisterwerk - Niet aanwezig | Geen pleisterwerken aanwezig. | Plan 1.9: Gelijkvloers |
