# Asbestinventarisatattest

Mevrouwhofstraat 21, 3511 Hasselt

Attestnummer : 20260626-000130.000

Uitgegeven op : 26.06.2026

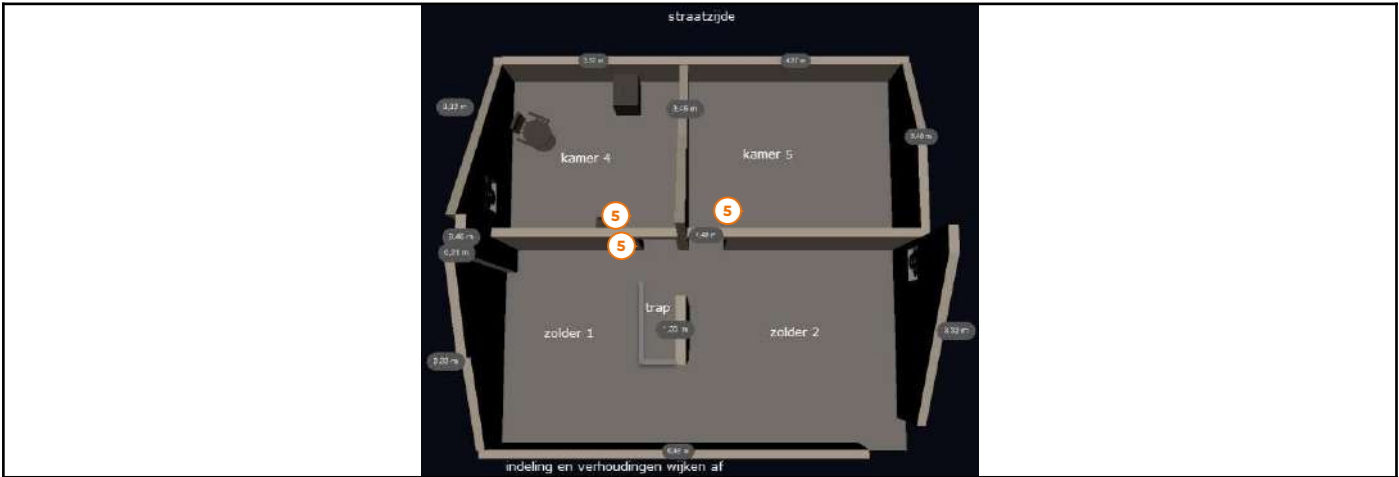
# Plan 1.10: Verdiep 1

| Beschrijving | Type | Actie |
|---|---|---|
| 5. Bakeliet elektriciteitsmateriaal. | Asbestmateriaal | Verwijderen |

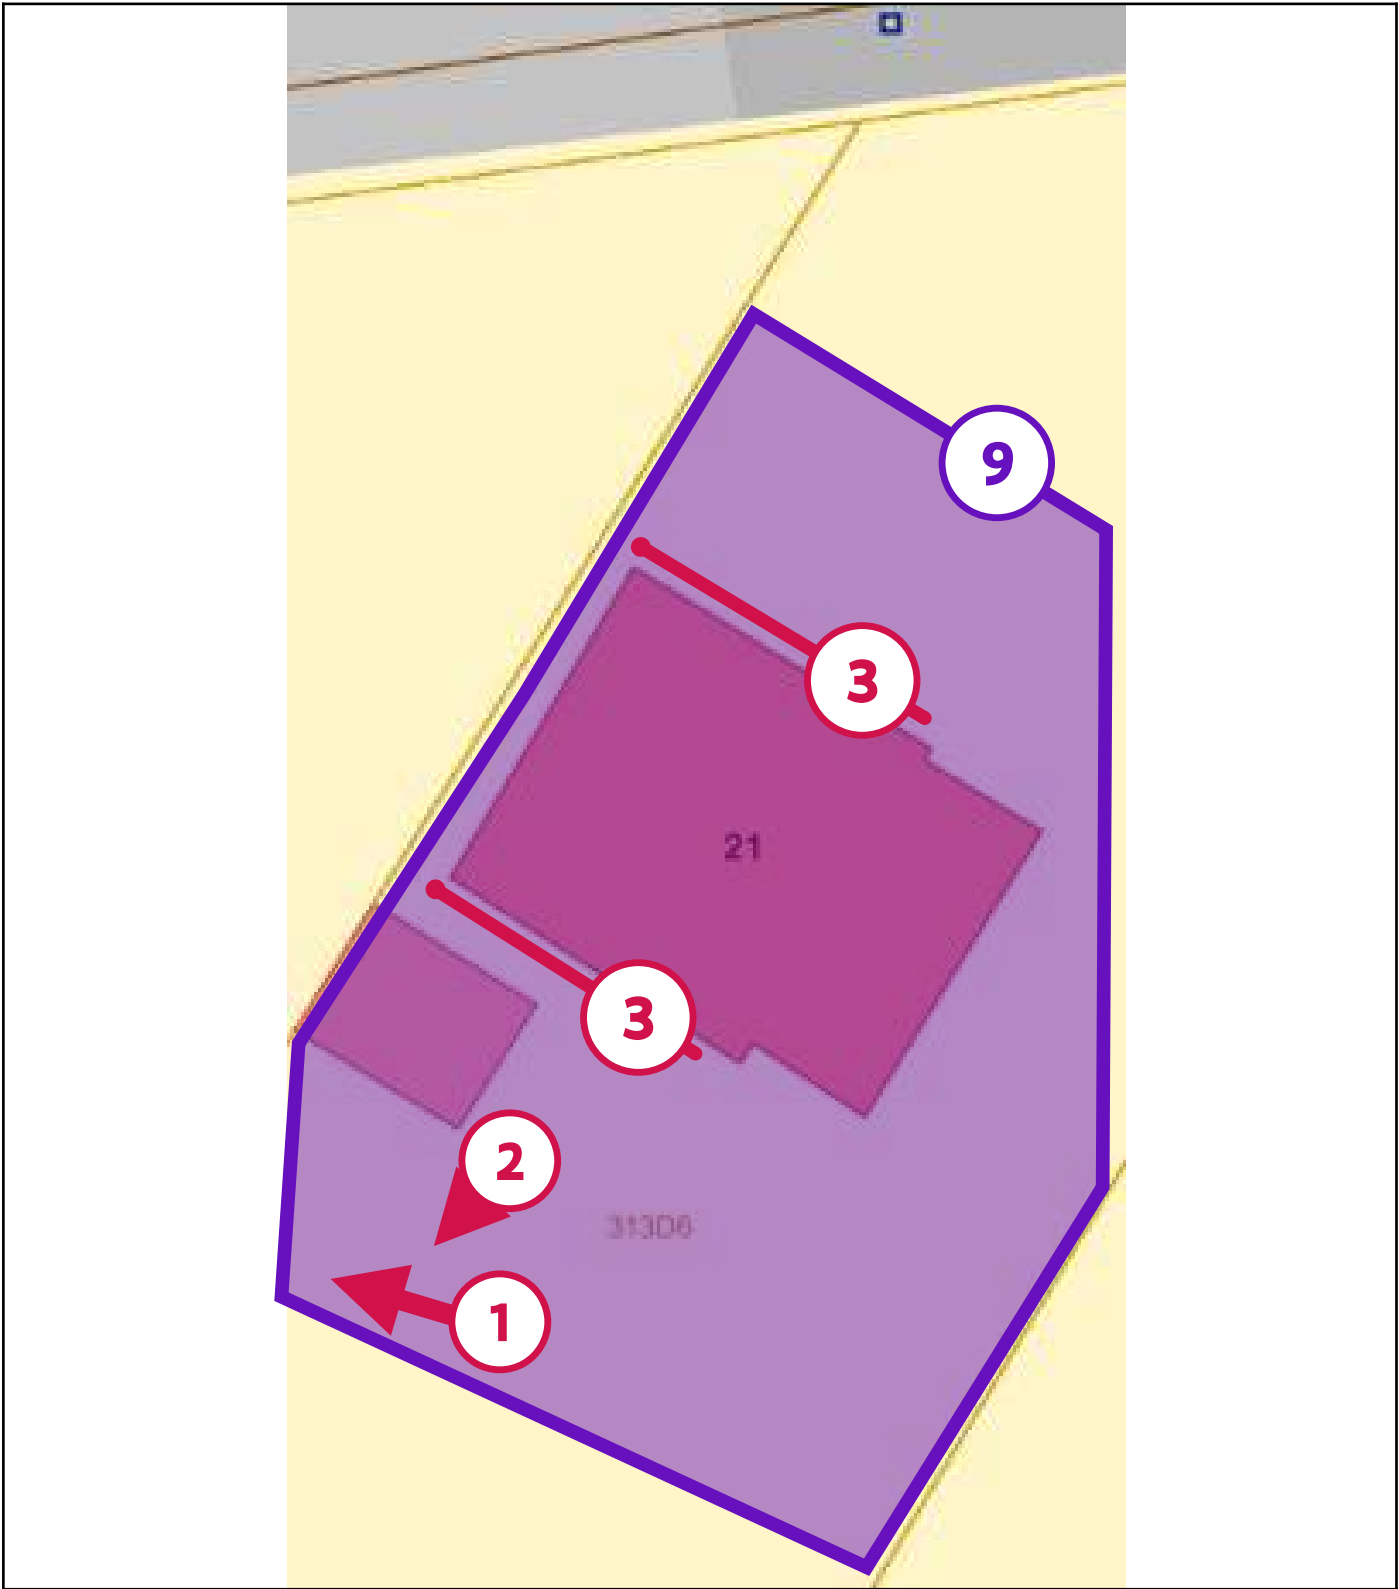
# Plan 4.1: Vaststellingen buiten de constructies

| 9. Beperking door overwoekerende vegetatie | Beperking | - |

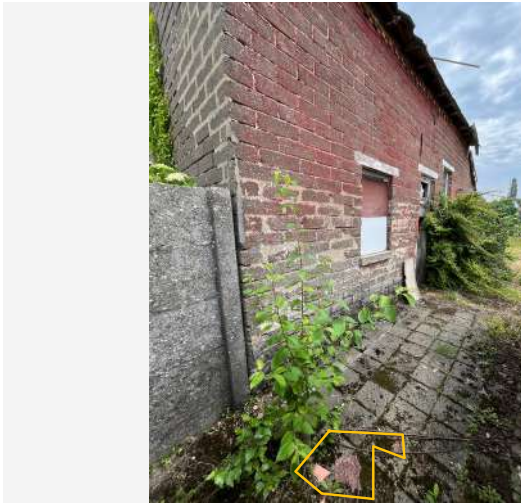
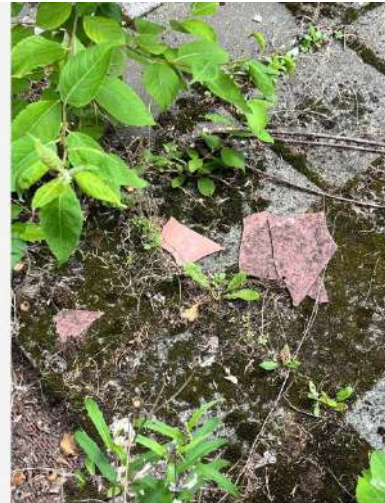
| Opmerking | Deze ene losslingerende asbestcement lei neemt niet weg dat er elders op het terrein nog asbest cementlei aanwezig kan zijn (onder de begroeiing van de tuin). |

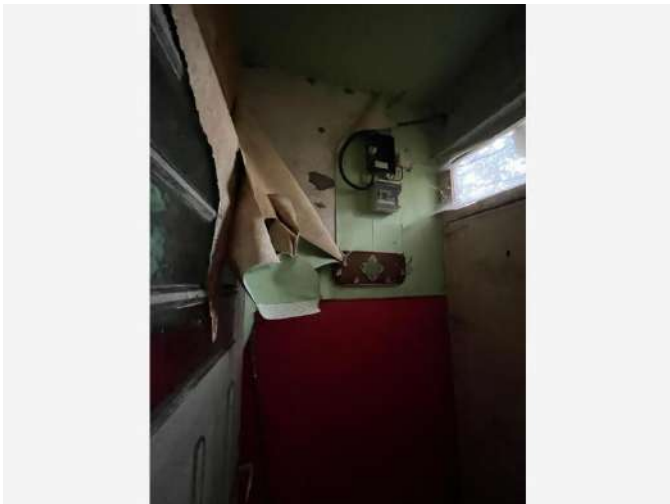
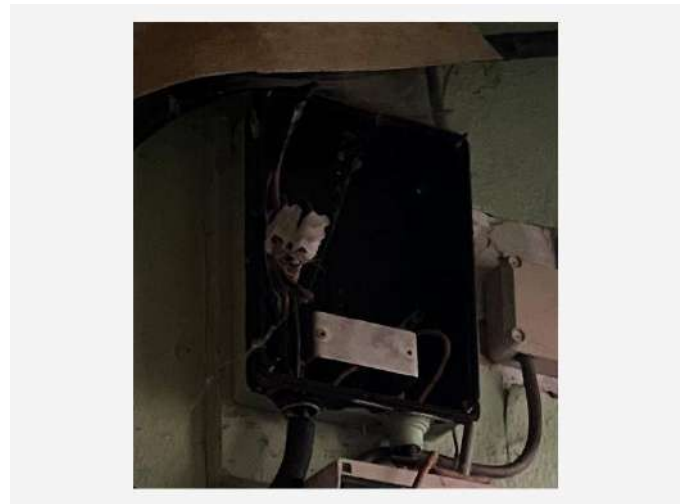
| Opmerking | Hoeveelheid is een inschatting en kan niet dienen als meetstaat. |

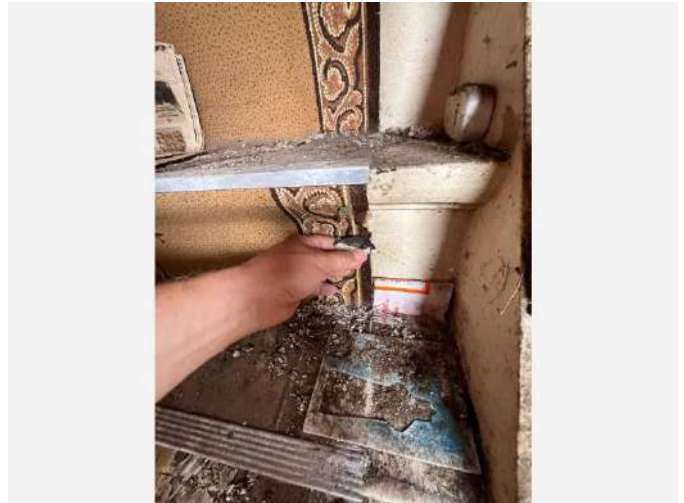
*Detailfoto*

Asbest zit nooit in de volgende soorten vloerbedekking:

De deskundige kan geen uitspraak doen over niet zichtbare onderlagen of materialen (bijvoorbeeld lijmen).

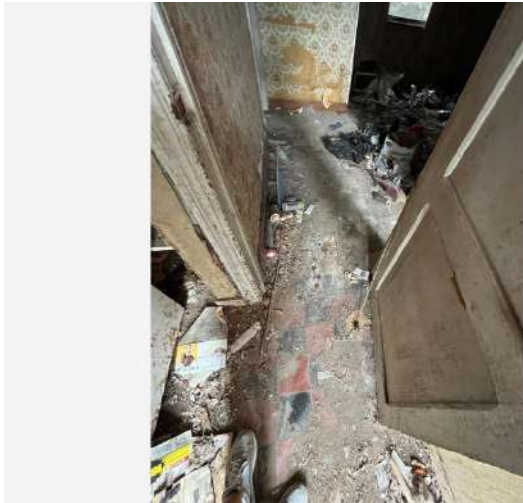
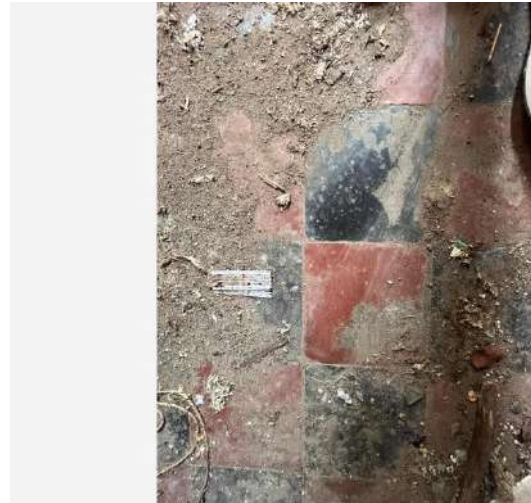
De vloertegels zijn niet asbestverdacht

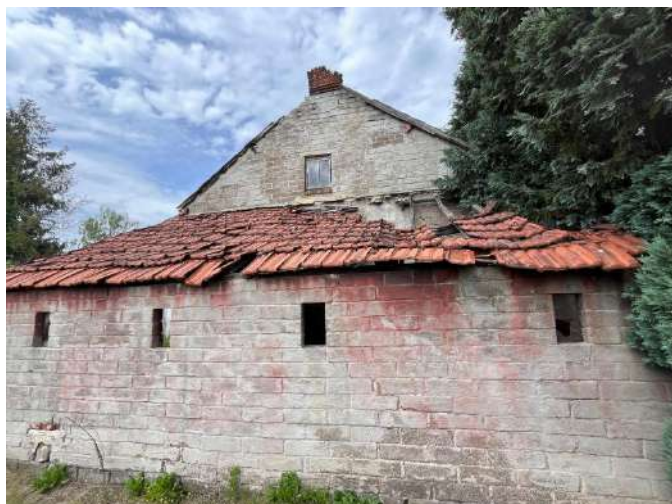
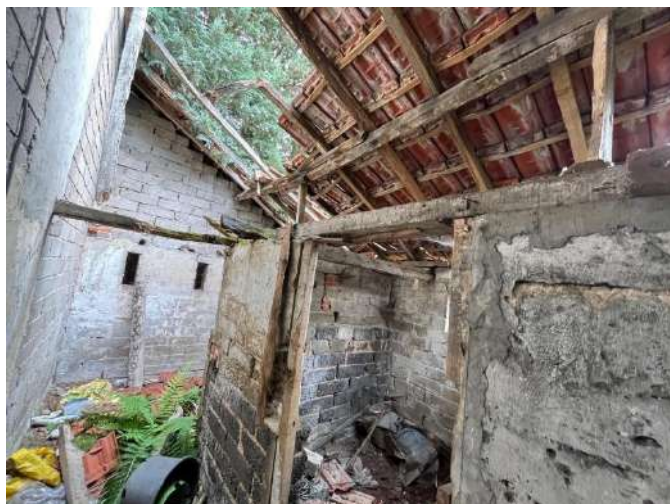
De dakpannen zijn niet asbestverdacht. Ze zijn van binnenuit zichtbaar aan de onderkant (geen onderdak).

OPGELET BIJ HET BETREDEN VAN DE RUIMTE, HET DAKPANNEN SCHUINDAK IS BOUWVALLIG.

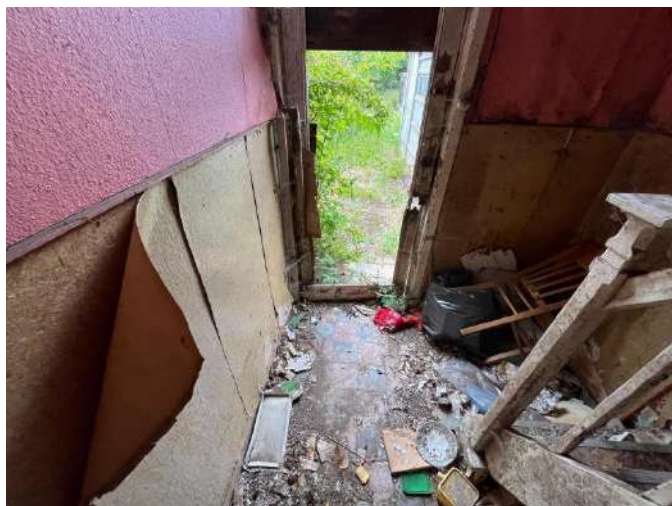
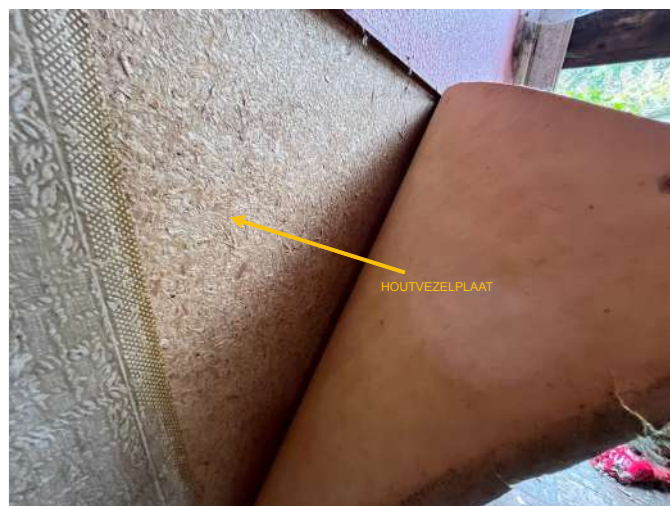
Er kan geen uitspraak gedaan worden over eventuele achterliggende materiaallagen of gebruikte lijmen.

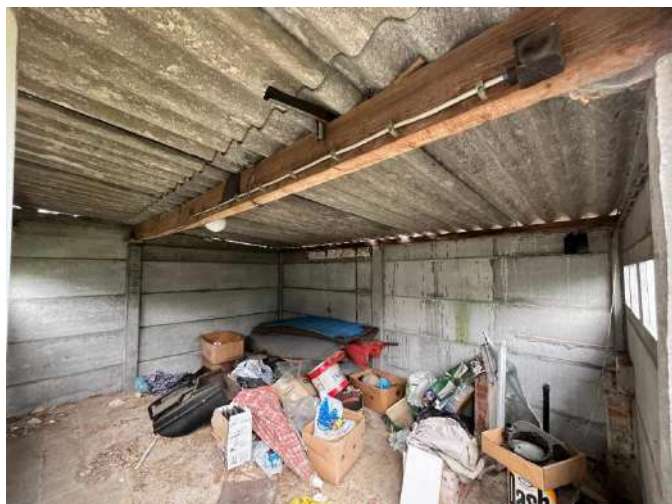
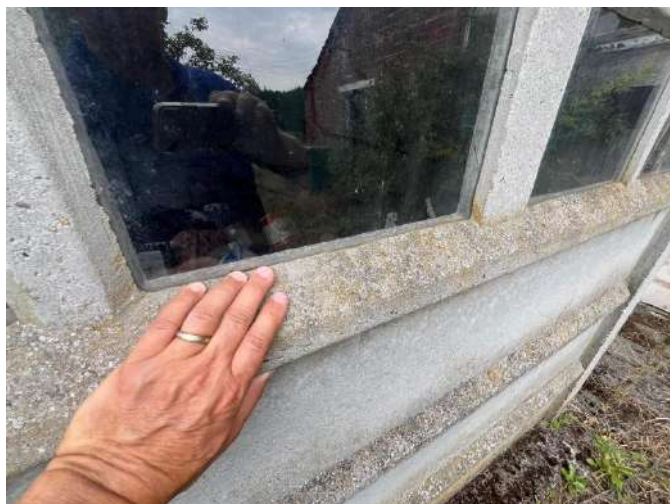
De betonnen wanden van de tuinberging zijn niet asbestverdacht. Er is geen mastiek aan het glas gebruikt.

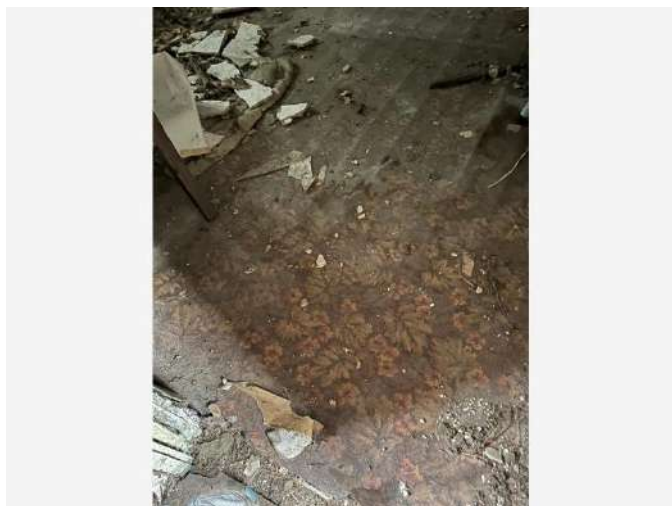
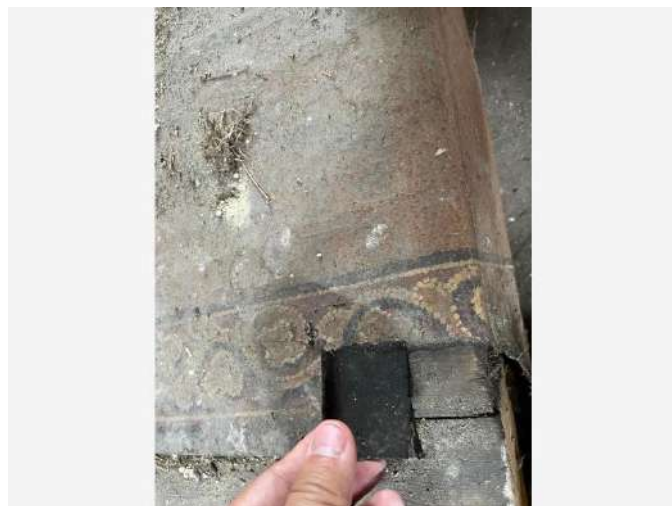
Asbest zit nooit in de volgende soorten vloerbedekking:

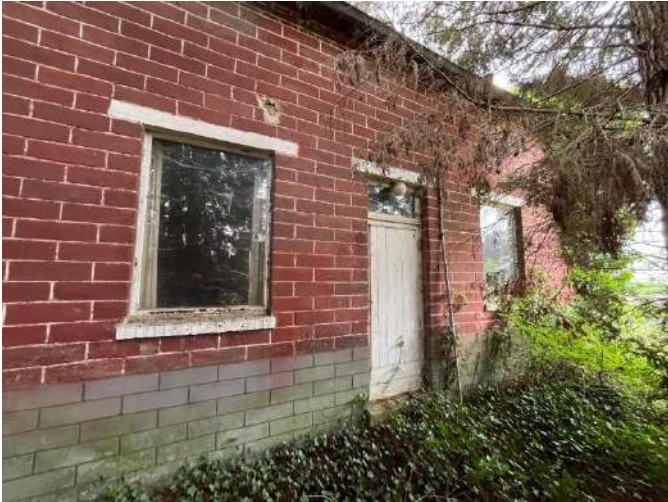
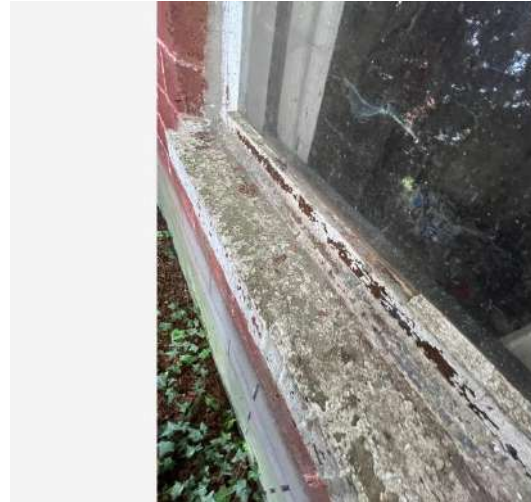
## Fiche 24: MASTIEK aan raam woning links van voordeur

Geen asbest

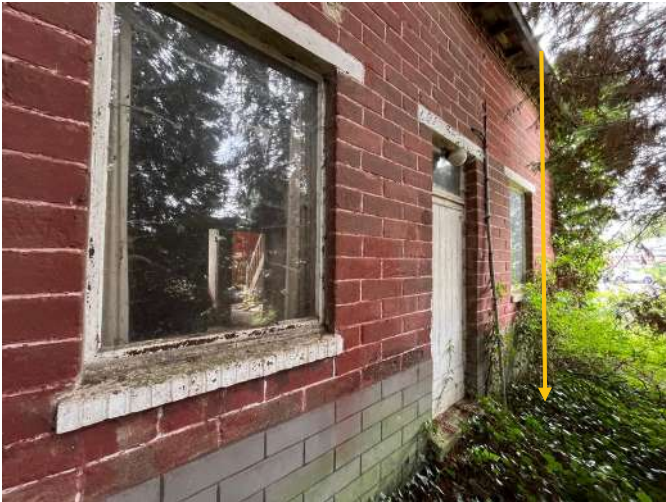
Afdruipzone/afvloeizone

| Opmerking | Waar regenwater niet afgeleid wordt met een watergoot contamineert de bodem. Herbruik het water niet voor persoonlijk gebruik. |

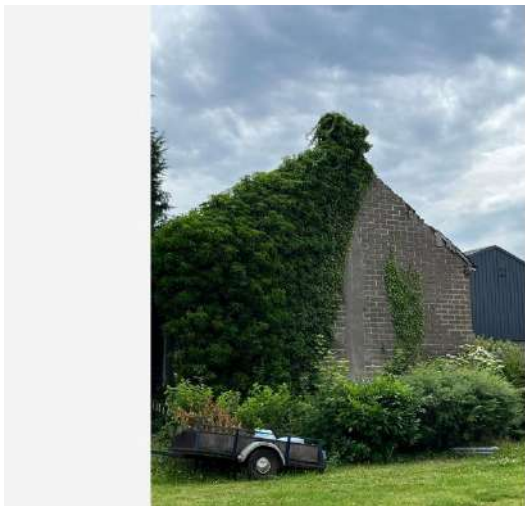
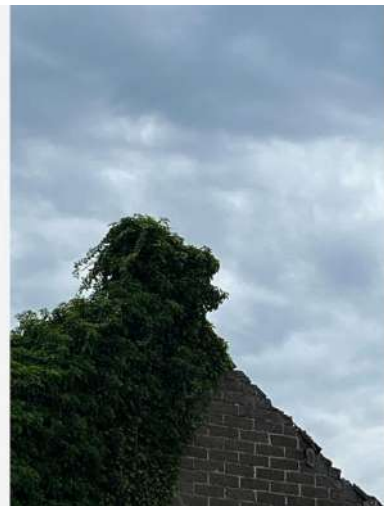
### Fiche 28: Materialen van rookgaskanalen

| Beschrijving | Notitie | Terug te vinden op plannen |
|---|---|---|
| Fiche 28: Materialen van rookgaskanalen | Voor zover vast te stellen binnen het standaard onderzoek van een visuele asbestinspectie. Deskundige kan geen uitspraken doen over eventueel nog aanwezige, niet zichtbare, rookgaskanalen in holle ruimtes. | - |

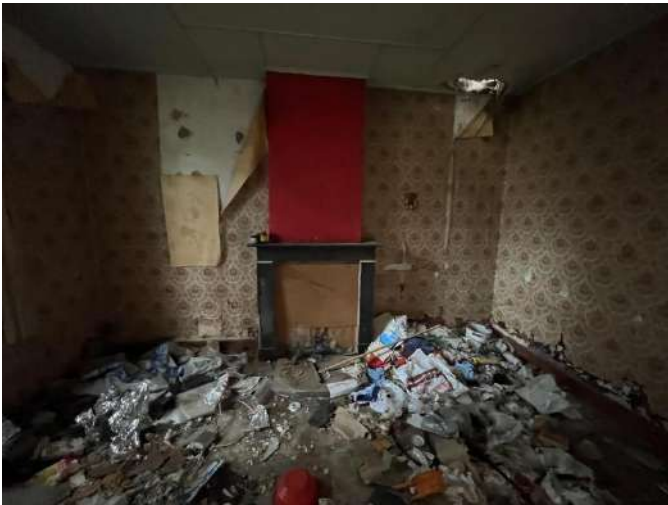
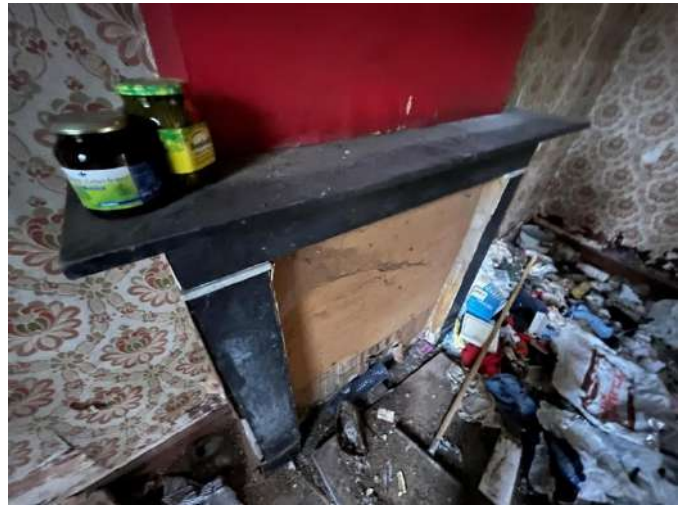
## Fiche 31: Materialen aan de stookketel (dichtingen, isolerend materiaal)

| Beschrijving | Notitie | Terug te vinden op plannen |
|---|---|---|
| Fiche 32: Leidingisolatie | Er is geen verwarmingstoestel meer aanwezig, pand is bouwvallig. | - |
