# Asbestinventarisatetest

Melleveldstraat 7, 3730 Bilzen-Hoeselt

Attestnummer : 20250623-000334.000

**Niet-asbestveilig**

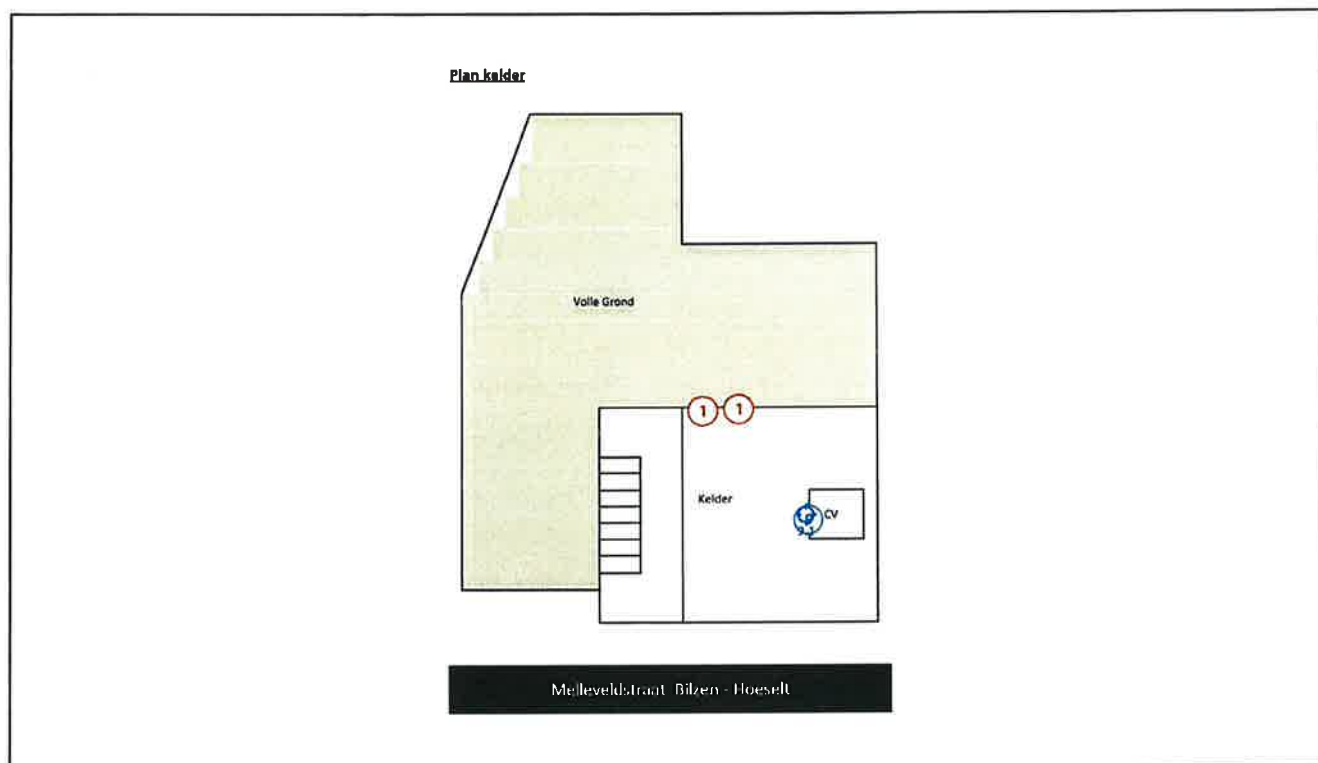
## Plan 1.1: Plan kelder

| Beschrijving | Type | Actie |
|---|---|---|
| 9.1 Code: M03 dichting cv ketel | Puntmonster | - |

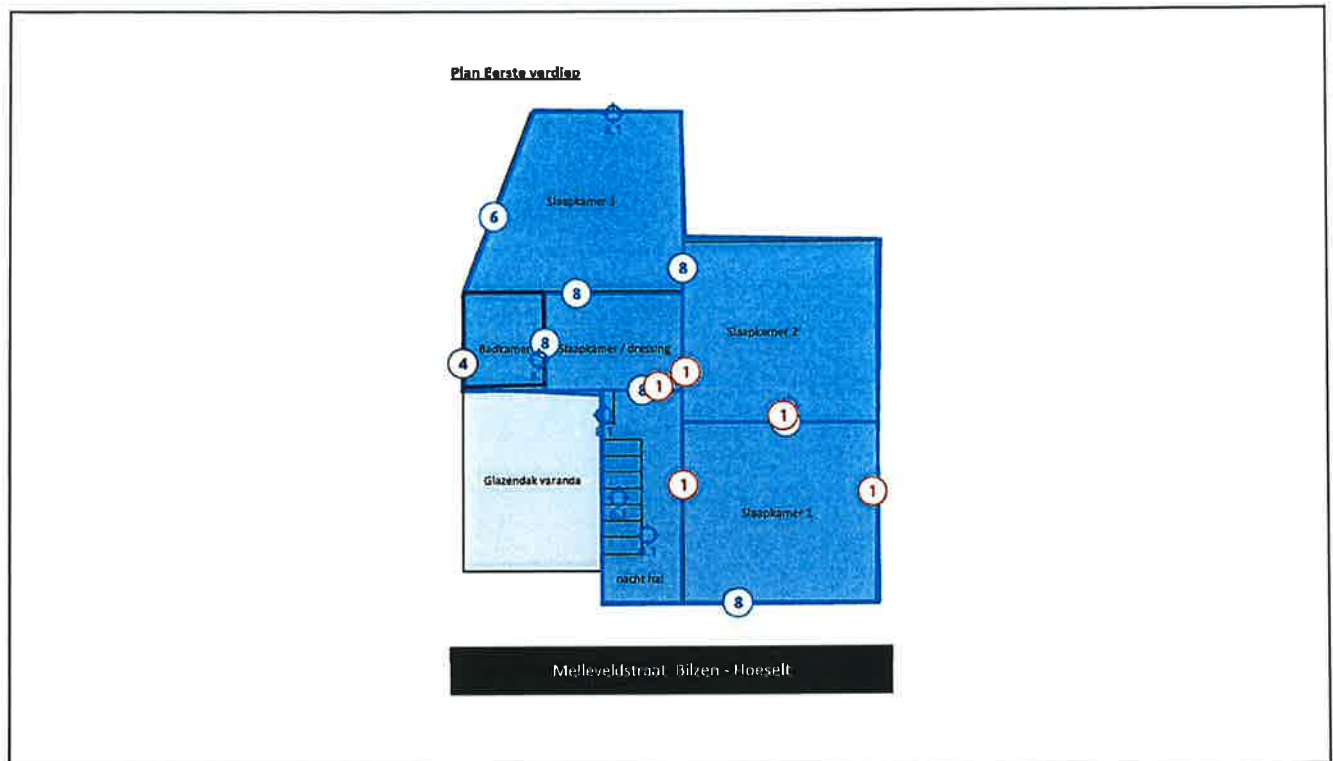
## Plan 1.3: Plan eerste verdiep

| Beschrijving | Type | Actie |
|---|---|---|
| 8.1 Code: M01 pleisterwerk muren | Mengmonster | - |
