# Asbestinventarisatattest

Sint-Jozefsstraat 32, 8800 Roeselare

Attestnummer : 20260429-000476.000

Uitgegeven op : 29.04.2026

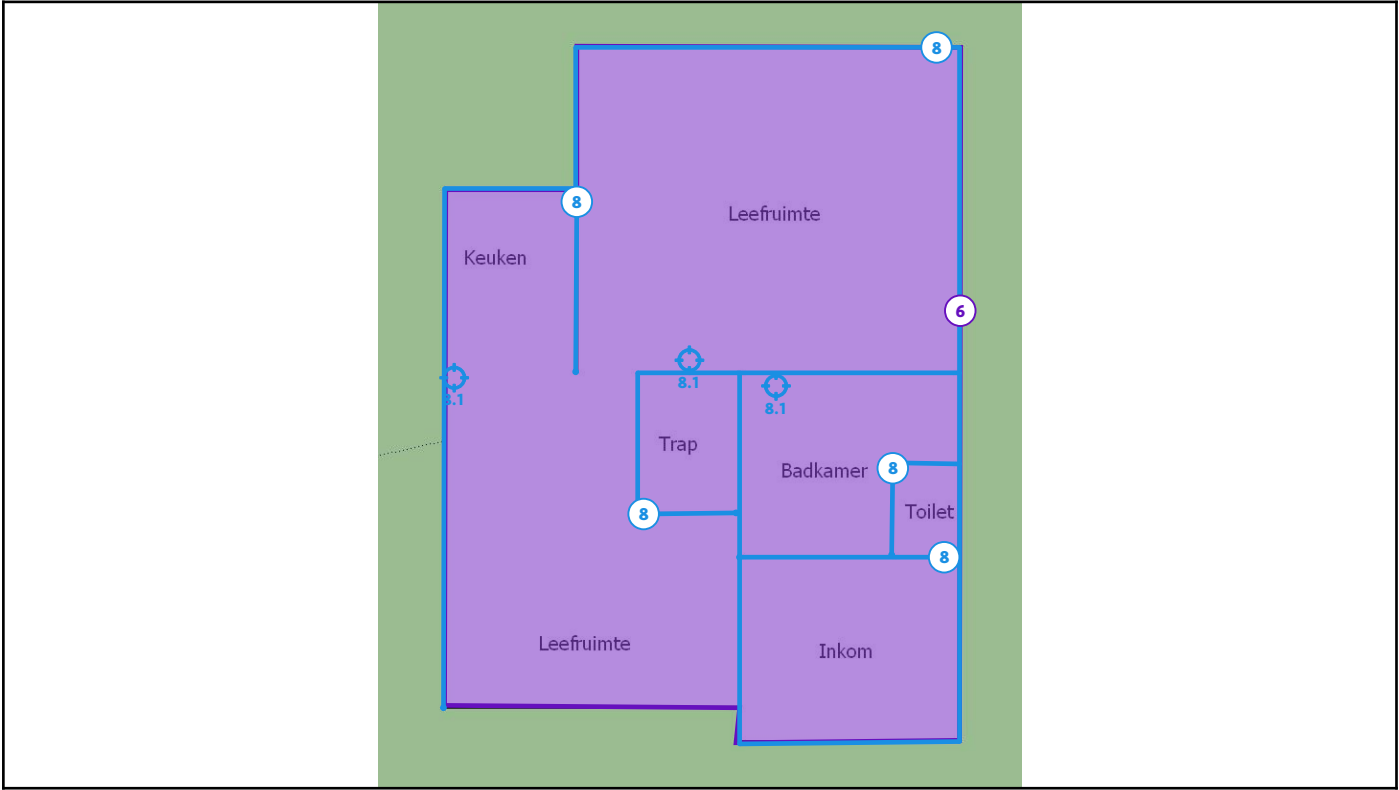
# Plan 1.1: Plan\_Gelijkvloers

| Beschrijving | Type | Actie |
|---|---|---|
| 8.1 Code: 1 | Mengmonster | - |

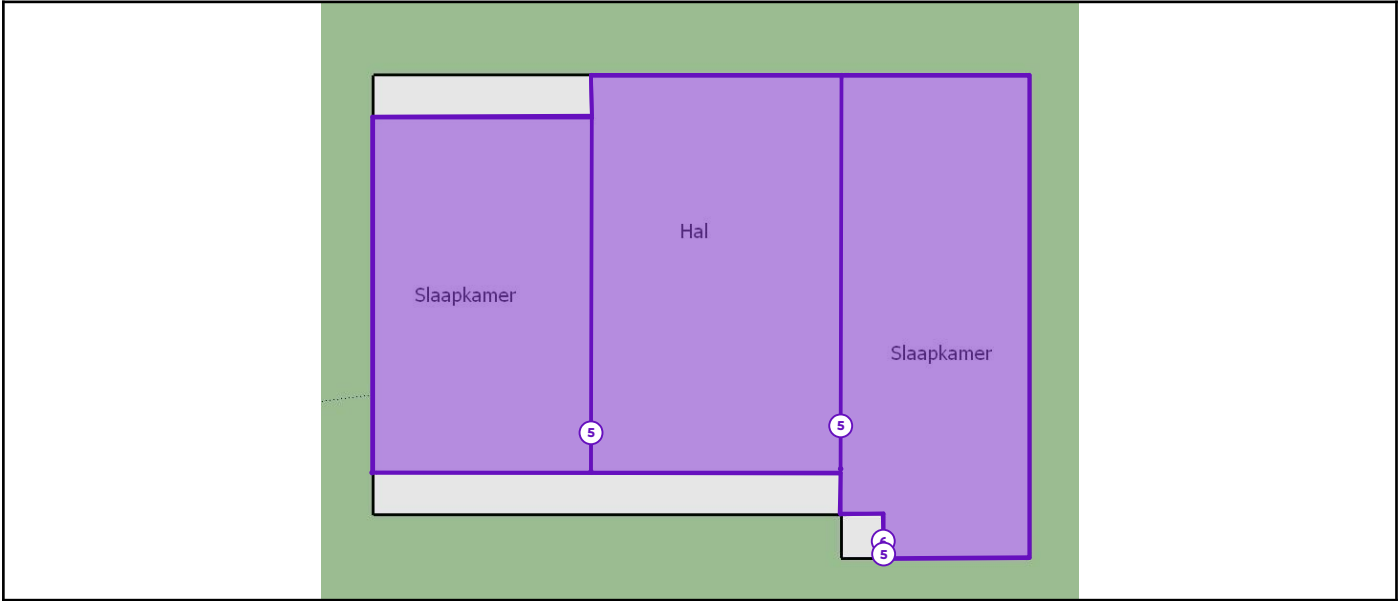
# Plan 1.2: Plan\_Eerste verdiep

| Beschrijving | Type | Actie |
|---|---|---|
| 2. Deksteen (Gemene muur) | Asbestmateriaal | Zorgvuldig beheren |

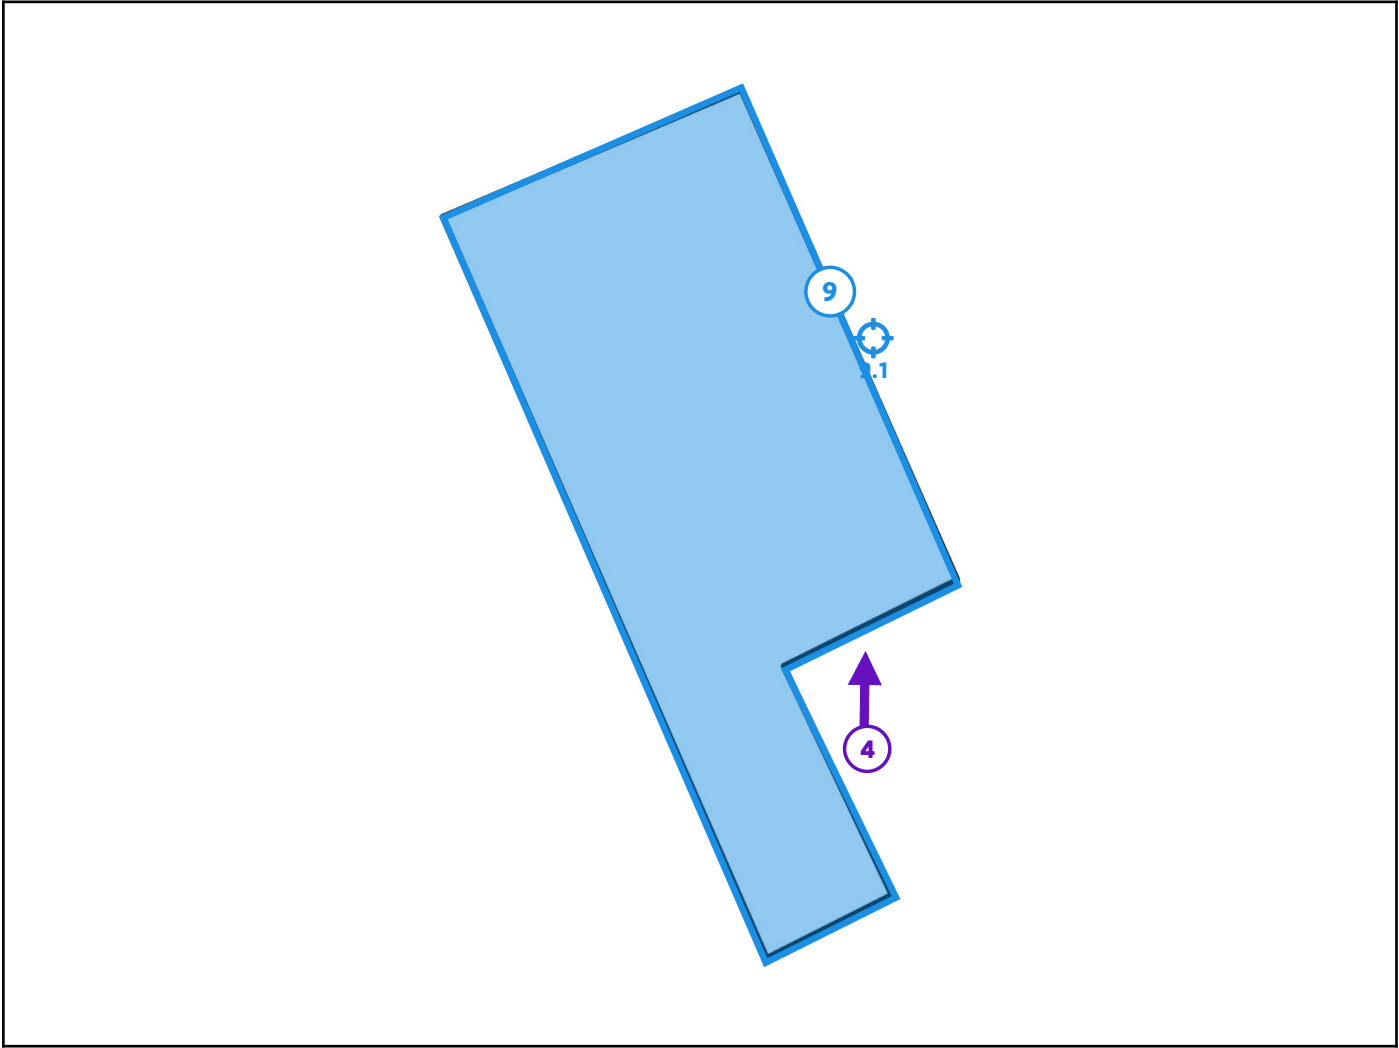
# Plan 2.1: Plan\_Tuinberging

- 0 Asbestmaterialen
- 1 Beperking
- 0 Uitsluitingen
- 0 Roerende goederen
- 0 Puin, steenslag, (water)bodem
- 0 Adviezen
- 1 Geen asbest
