Asbestinventarisatetest

Oude Baan 111, 2990 Wuustwezel

Attestnummer : **20260105-000266.000**

Uitgegeven op : **05.01.2026**

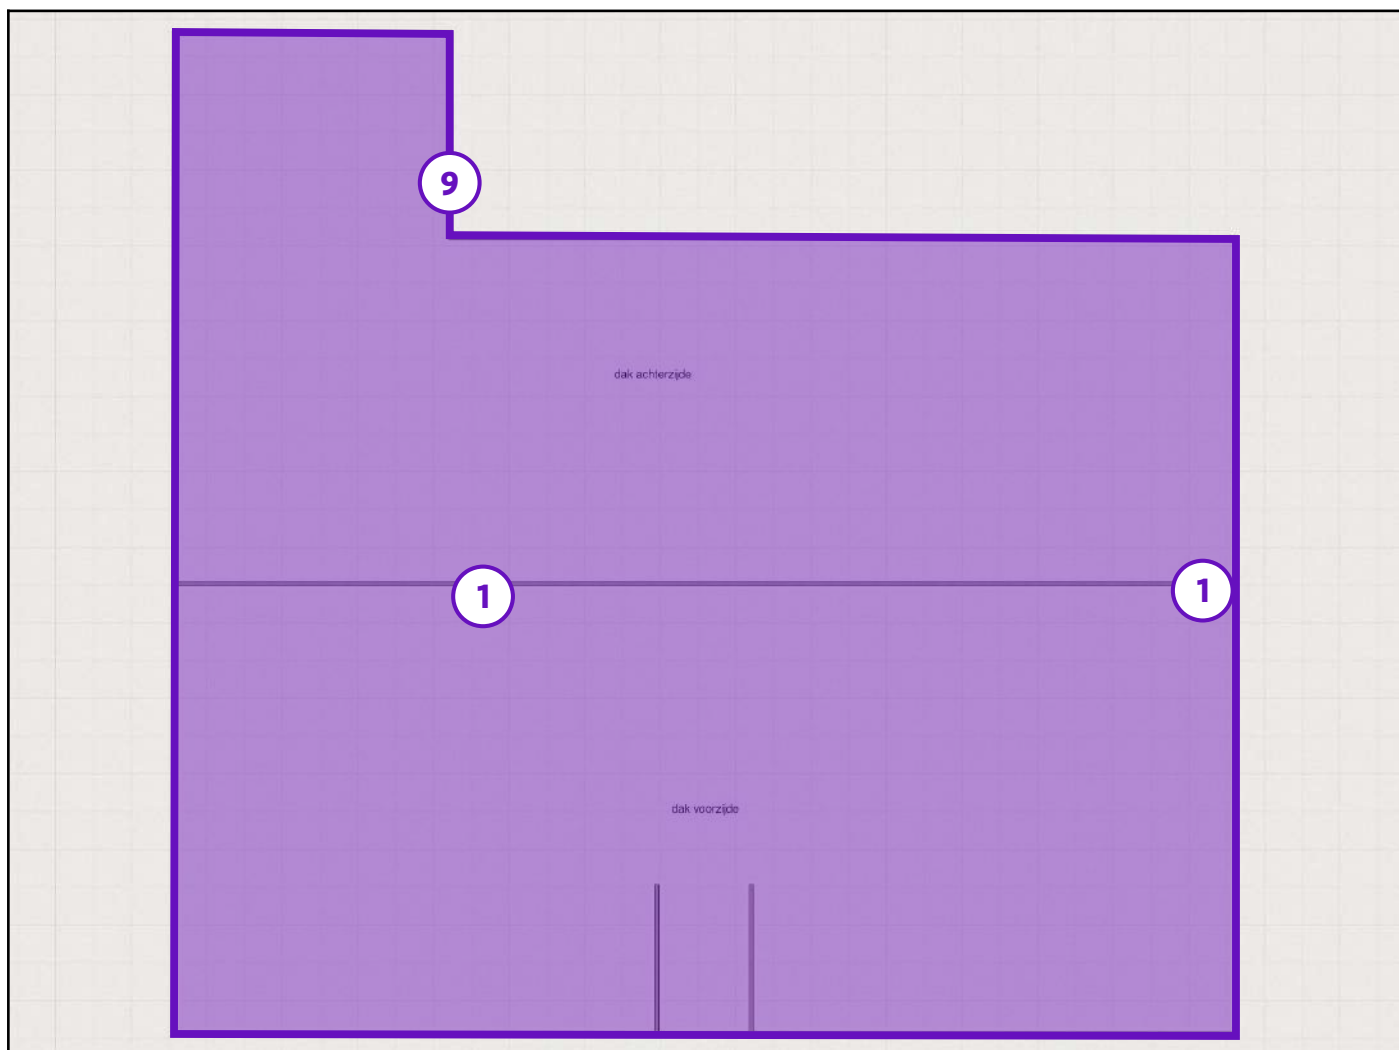
Plan 1.10: Dak woning

Tijdelijke beperking

Reden: Het te onderzoeken materiaal situeert zich hoger dan 3,50 m te rekenen vanaf een veilige ondergrond

Uitleg van de asbestdeskundige: Het rookgaskanaal is niet beoordeeld. Aan de binnenzijde is de kachel aangesloten. Aan de buitenzijde is het hoger dan 3,5 meter om de schoorsteen te inspecteren. Het is niet zichtbaar of er een asbestverdacht rookgaskanaal aanwezig is in de schoorsteen. Conform ons inspectieprotocol mogen wij een beperking inroepen voor hoogtes hoger dan 3,5 m. Indien men dit wil laten onderzoeken, dient er een nieuwe afspraak gemaakt te worden en moet er een hoogtewerker voorzien worden, evenals iemand die bevoegd is om deze te bedienen en eventueel een techniek die de al dan niet aanwezige schouwhoed kan afnemen en weer terugplaatsen.

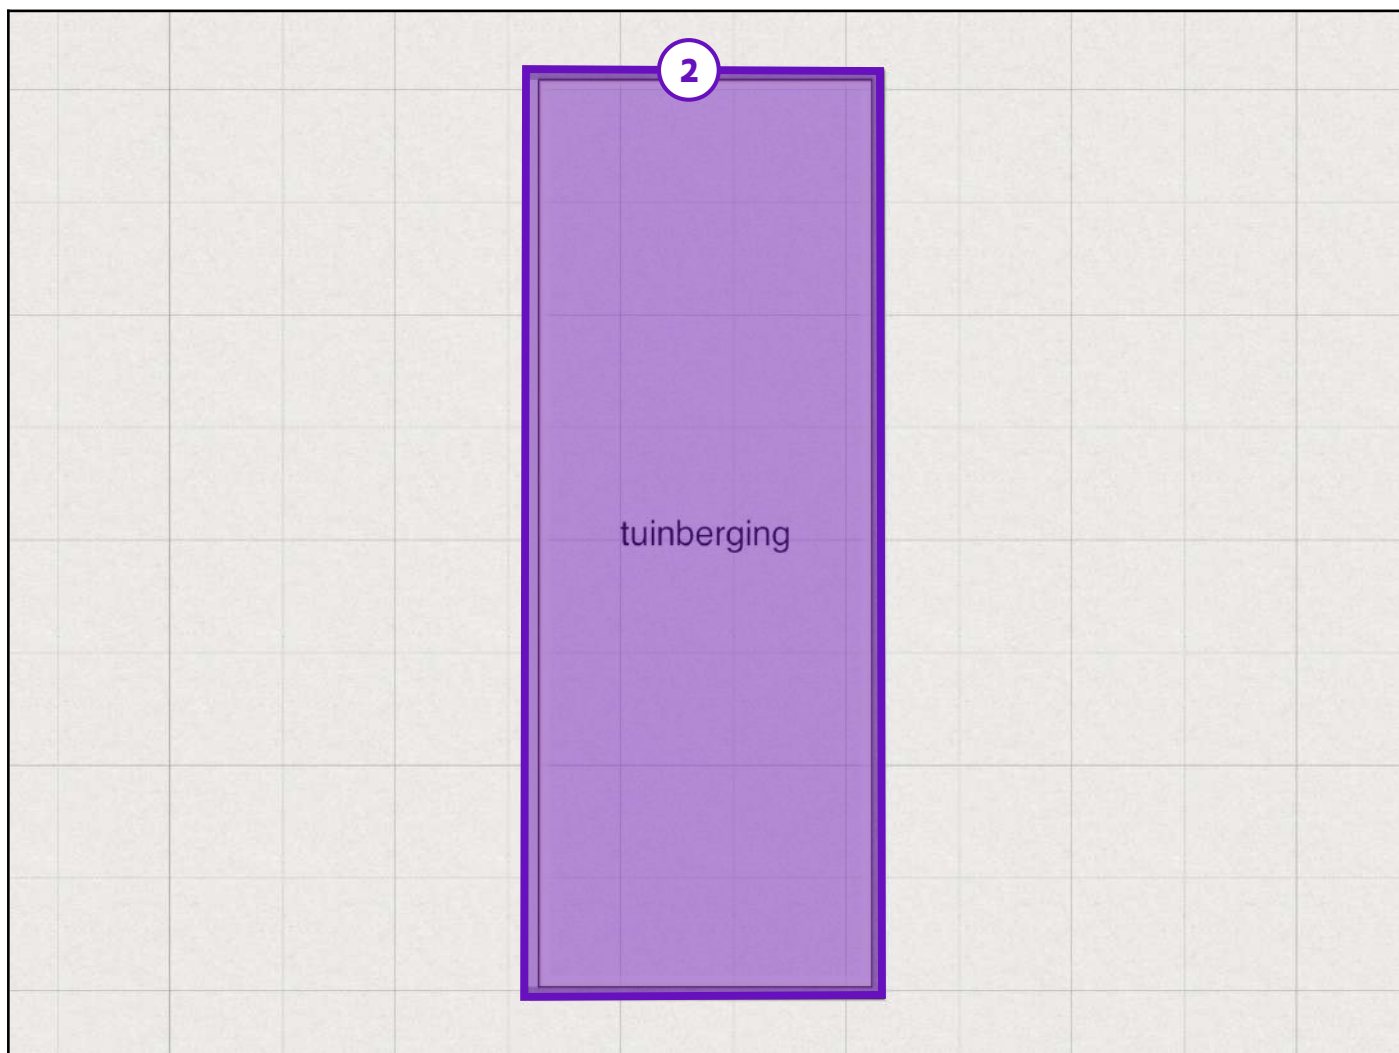
Plan 3.1: Tuinberging

Er zijn geen asbestverdachte materialen aangetroffen bij inspectie van de tuinberging. Het dak bestaat uit kunststof beplating. De structuur is voorzien uit houten palen/platen.

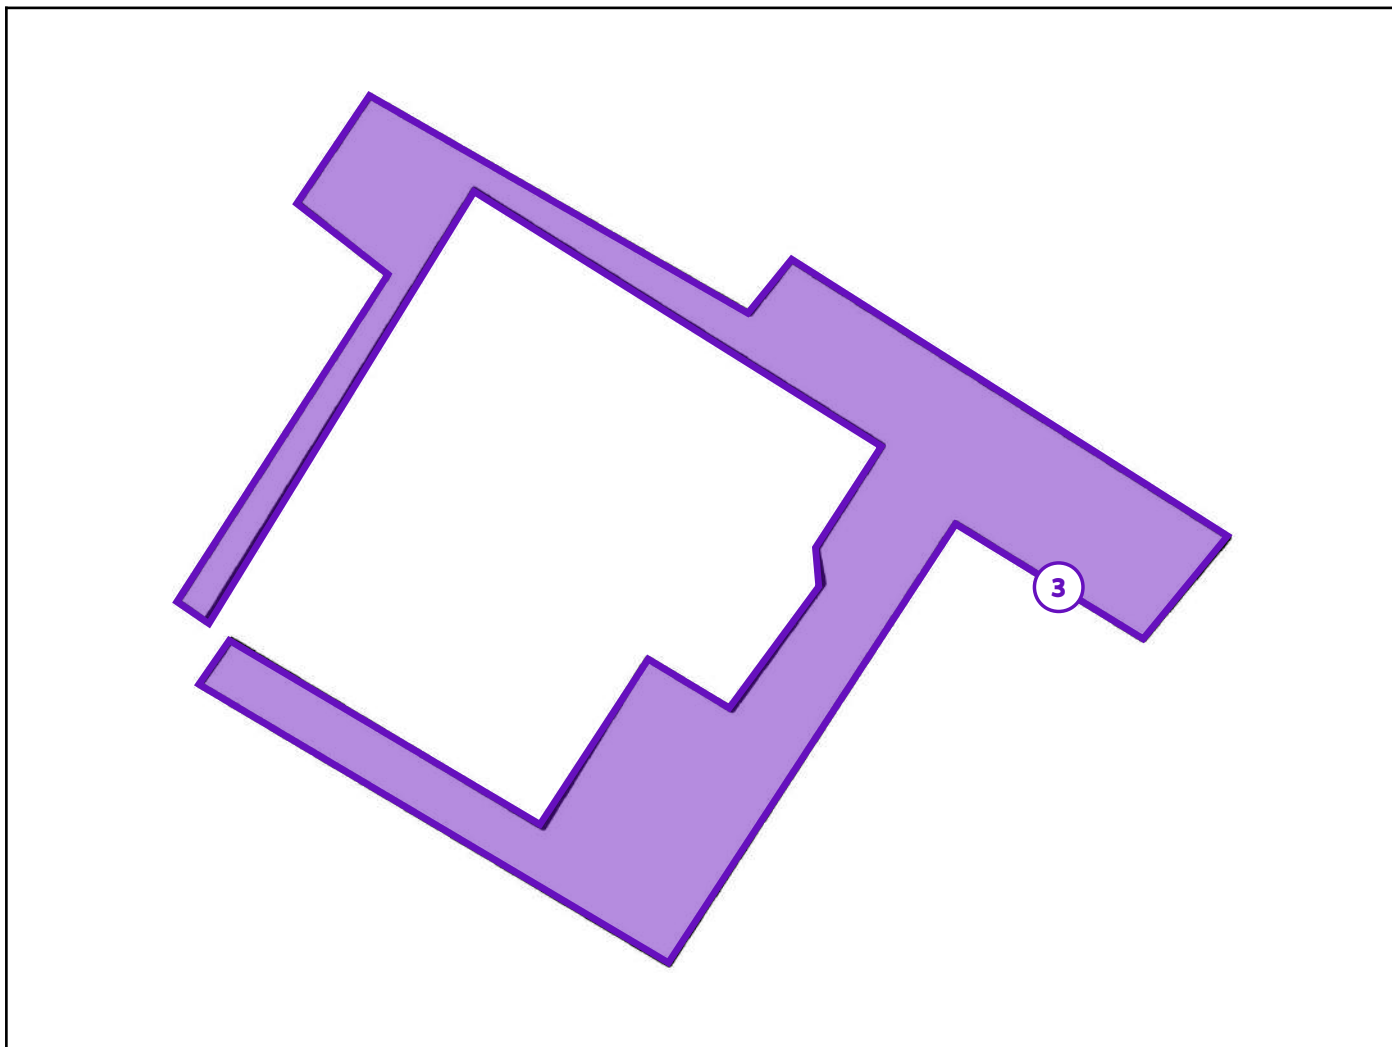
Plan 4.1: Oprit/terras plan

De oprit en de tuinpaden voorzien van niet asbestverdachte klinkers. Het terras aan de achterzijde van de woning is voorzien in betondals. Beide materialen worden als niet-asbestverdacht beschouwd.
