# Asbestinventarisatetest

Heerbaan 85, 3582 Beringen

Attestnummer : 20260609-000246.000

**Niet-asbestveilig**

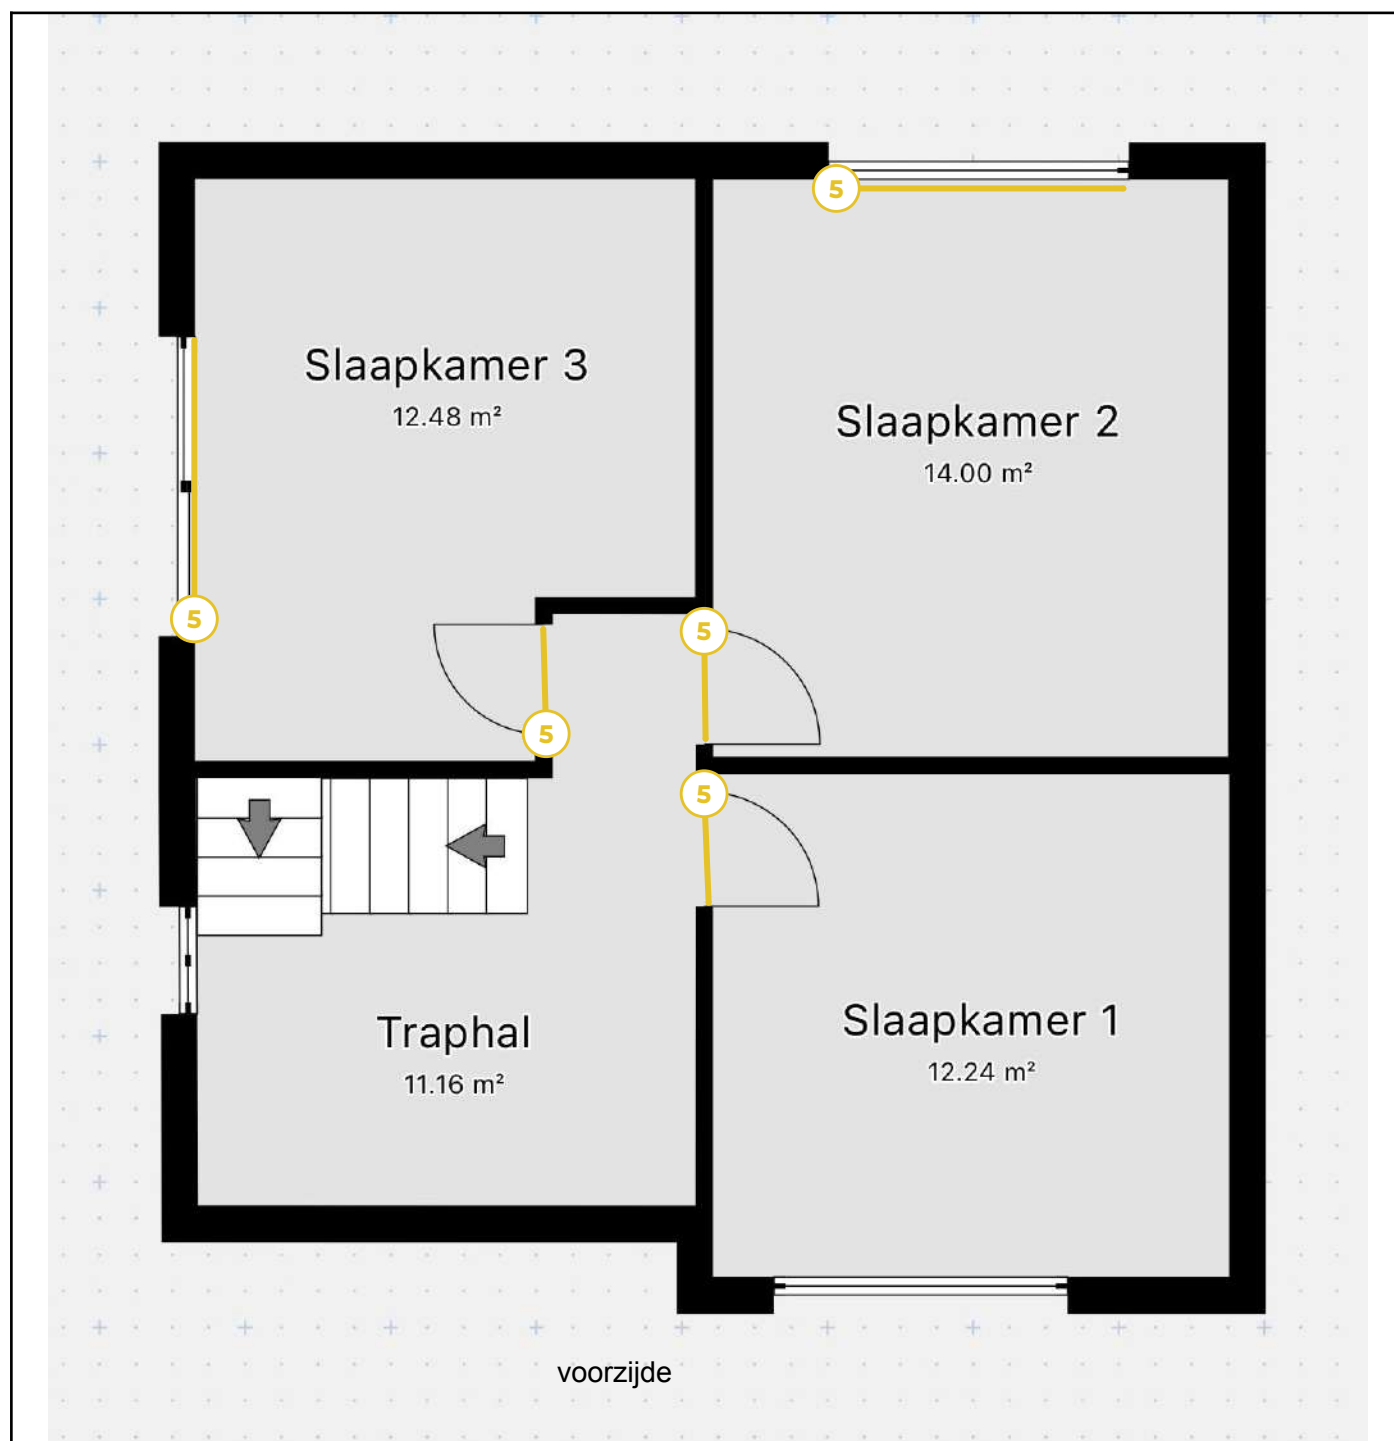
## Plan 1.13: Verdieping 1

| Beschrijving | Type | Actie |
|---|---|---|
| 5. Venstertabletten en dorpels (binnen) | Asbestmateriaal | Zorgvuldig beheren |

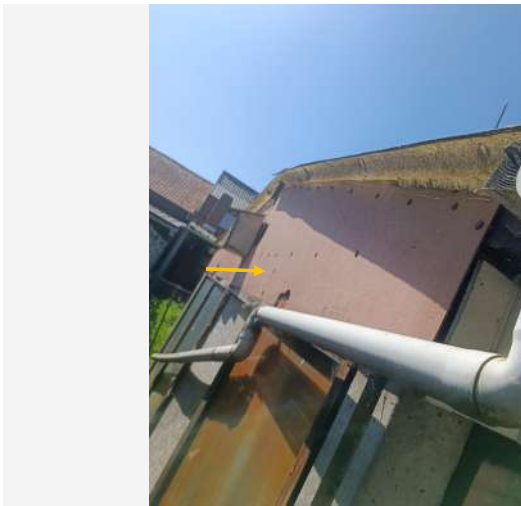
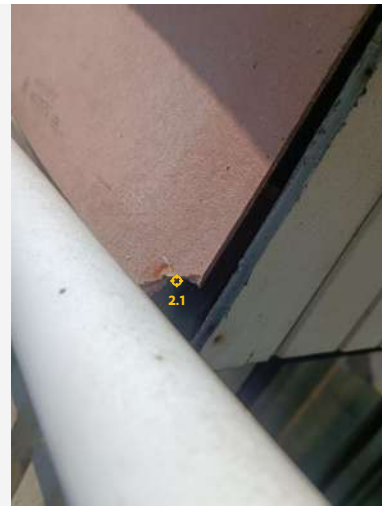
Overzichtsfoto

| Opmerking | <p>De vermelde oppervlaktes en volumes betreffen een beredeneerde raming.</p> <p>Er worden geen rechten verleend aan deze oppervlaktes/volumes.</p> |

-Extra bevochtigen om stofvorming te voorkomen.

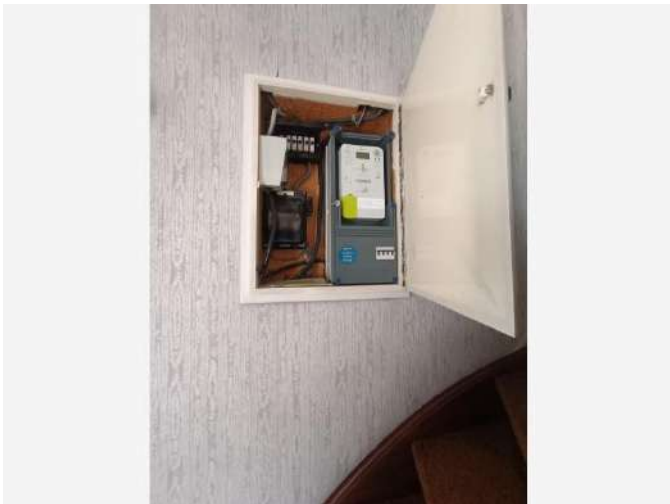
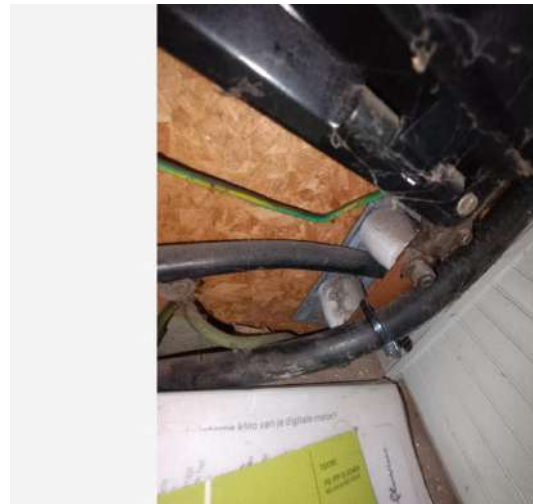
Overzichtsfoto

| Opmerking | <p>De vermelde lengtes, omtrekken en diktes betreffen een beredeneerde raming.</p> <p>Er worden geen rechten verleend aan deze lengtes, omtrekken en diktes .</p> |

- Bevochtigen indien nodig om stofvorming te vermijden.
- Dubbel verpakken in plastic zak en luchtdicht afsluiten vóór transport.
- Afval afvoeren als hechtgebonden asbestafval naar het gemeentelijk containerpark.
- Informeer vooraf bij het recyclagepark naar de specifieke voorwaarden en acceptatieprocedure.

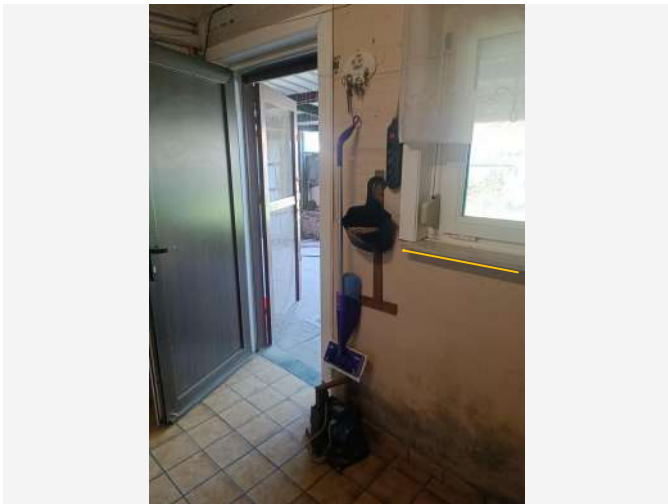
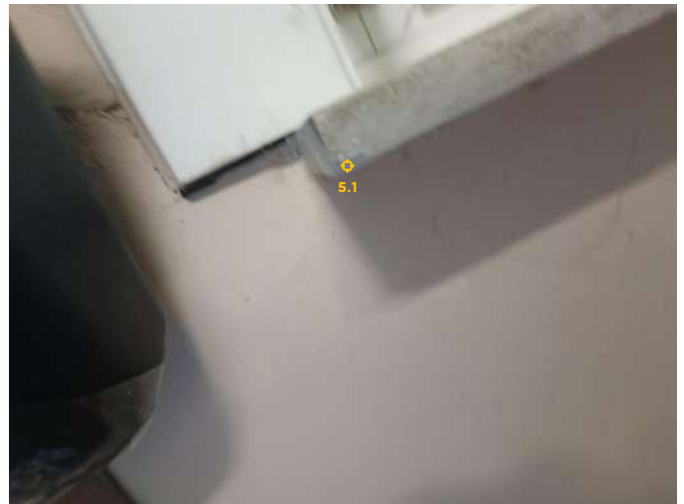
Overzichtsfoto

| Opmerking | <p>De vermelde oppervlaktes en volumes betreffen een beredeneerde raming.</p> <p>Er worden geen rechten verleend aan deze oppervlaktes/volumes.</p> <p>( staal genomen van twee plaatsen)</p> |

-Extra bevochtigen om stofvorming te voorkomen.

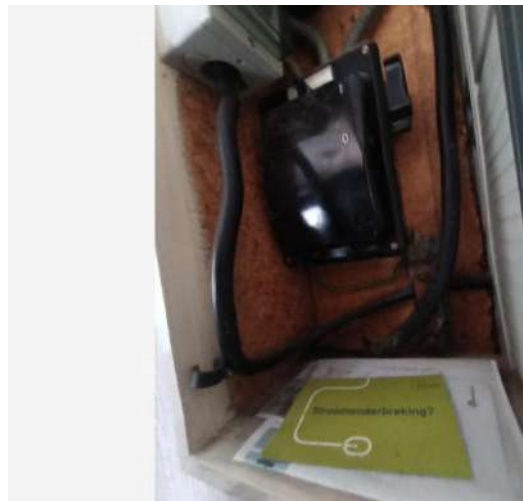
Detailfoto

| Identificatiemethode | <p>De asbestdeskundige beoordeelt het materiaal als asbestverdacht en dus asbesthoudend, en dit zonder monstername.</p> <p>Motivatie: De monstername brengt andere schade aan dan schade die inherent is aan de monstername.</p> |
| Opmerking | <p>Het is moeilijk te bepalen of de bakeliettoepassingen in de woning ook effectief asbesthoudend zijn (het kan ook gaan om de asbestvrije variant).</p> <p>Er werd geen monster genomen owv beschadiging aan een elektrisch gerelateerde toepassing, extra controle bij verwijdering van het verdacht materiaal.</p> |

- Voorzichtig losschroeven, niet breken, zagen of forceren.
- Bevochtigen indien nodig om stofvorming te vermijden.
- Dubbel verpakken in plastic zak en luchtdicht afsluiten vóór transport.
- Afval afvoeren als hechtgebonden asbestafval naar het gemeentelijk containerpark.
- Informeer vooraf bij het recyclagepark naar de specifieke voorwaarden en acceptatieprocedure.

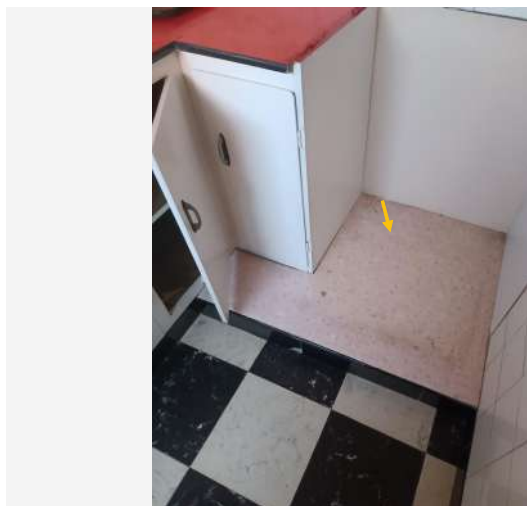
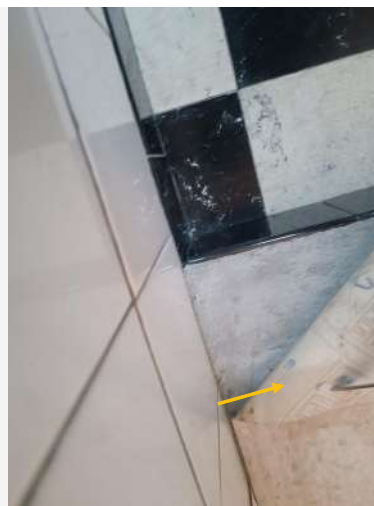
| Basis voor advies | De asbestdeskundige beoordeelt het materiaal als niet-asbestverdacht. |

Volgens expertise kunnen we deze vinyl als niet asbest verdacht beschouwen (soepel en flexibel van structuur.)

Het is niet gekend wat eronder bevindt extra controle aangewezen bij vloer werken.

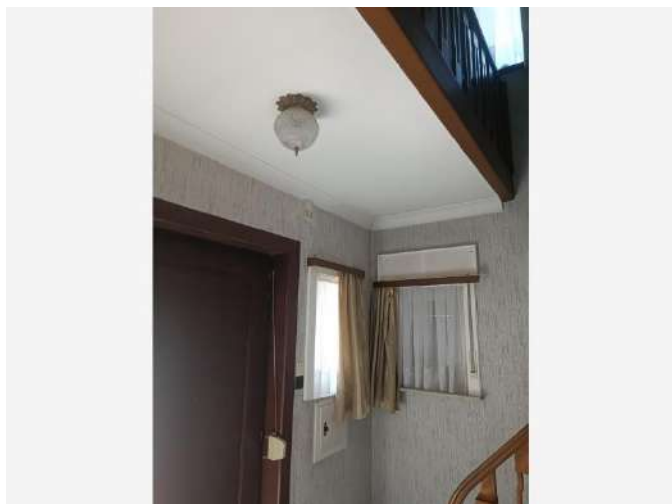
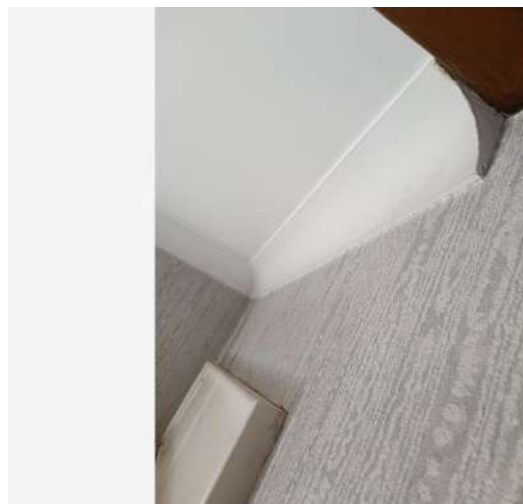
| Basis voor advies | De asbestdeskundige beoordeelt het materiaal als niet-asbestverdacht. |

De sierlijsten werden gecontroleerd, deze bestaan niet uit pleisterwerk en zijn dus niet-asbestverdacht.

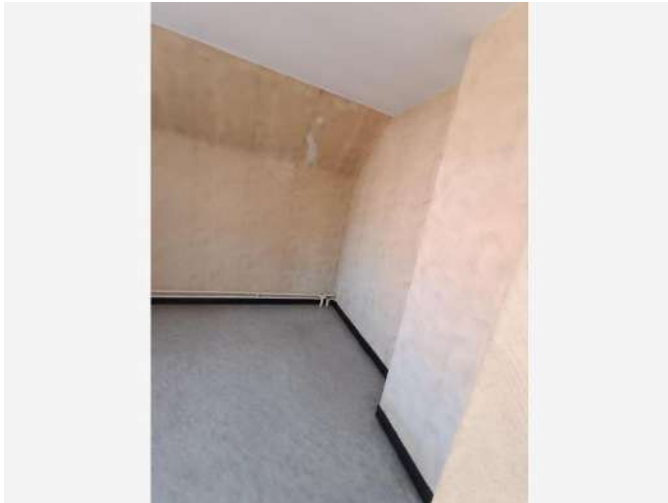
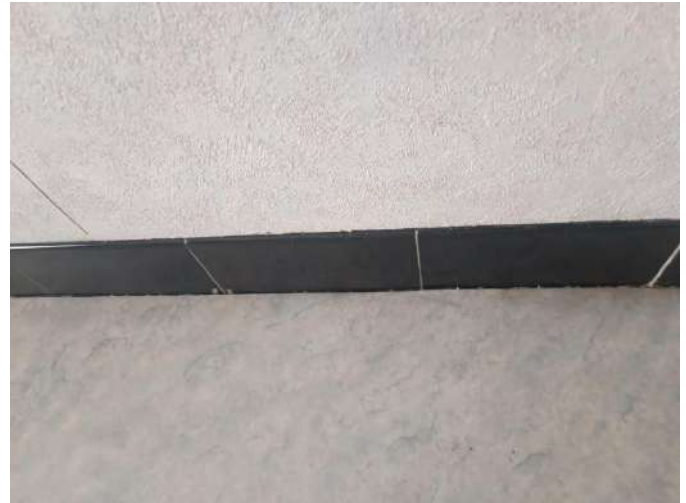
Volgens het inspectieprotocol is een staalname van de tegellijm vereist om te kunnen bevestigen dat deze niet asbesthoudend is.

Er waren geen facturen of andere bewijsstukken beschikbaar die aantonen dat de tegels na 2001 werden geplaatst. Daarnaast waren er geen zichtbare beschadigingen aan de wandtegels, waardoor een visuele inspectie van de lijm niet mogelijk was.

Om hierover zekerheid te verkrijgen, wordt aanbevolen om bij eventuele renovatiewerken aan de tegels een bijkomend onderzoek en staalname van de lijm uit te voeren.

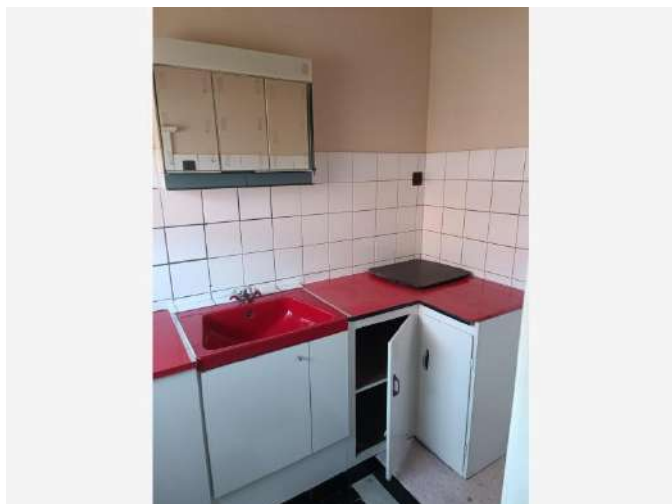
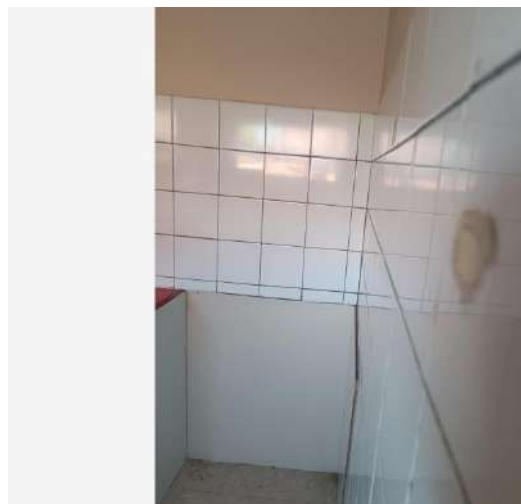
Volgens het inspectieprotocol is een staalname van de tegellijm vereist om te kunnen bevestigen dat deze niet asbesthoudend is.

Er waren geen facturen of andere bewijsstukken beschikbaar die aantonen dat de tegels na 2001 werden geplaatst. Daarnaast waren er geen zichtbare beschadigingen aan de wandtegels, waardoor een visuele inspectie van de lijm niet mogelijk was.

Om hierover zekerheid te verkrijgen, wordt aanbevolen om bij eventuele renovatiewerken aan de tegels een bijkomend onderzoek en staalname van de lijm uit te voeren.

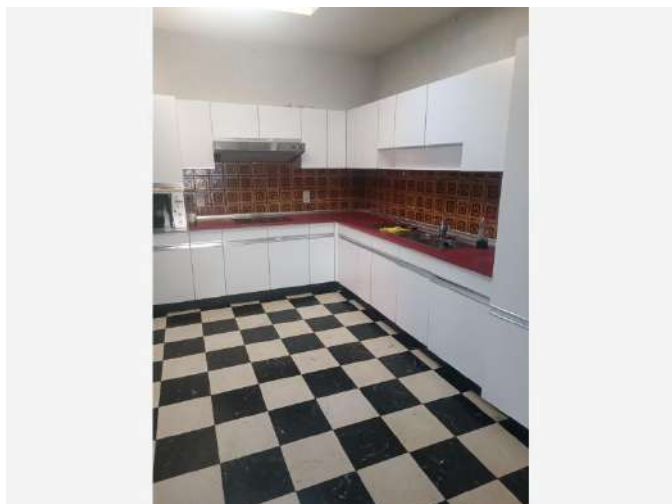
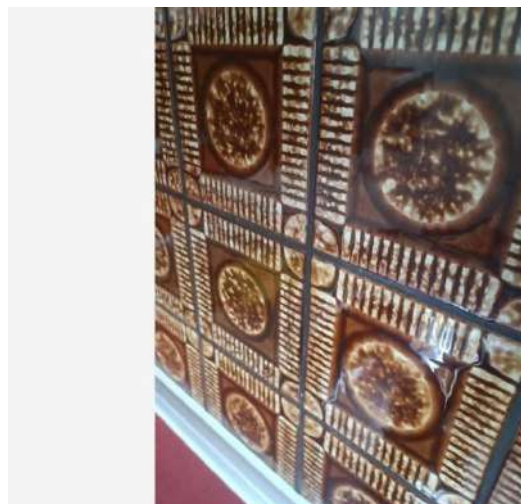
Volgens het inspectieprotocol is een staalname van de tegellijm vereist om te kunnen bevestigen dat deze niet asbesthoudend is.

Er waren geen facturen of andere bewijsstukken beschikbaar die aantonen dat de tegels na 2001 werden geplaatst. Daarnaast waren er geen zichtbare beschadigingen aan de wandtegels, waardoor een visuele inspectie van de lijm niet mogelijk was.

Om hierover zekerheid te verkrijgen, wordt aanbevolen om bij eventuele renovatiewerken aan de tegels een bijkomend onderzoek en staalname van de lijm uit te voeren.

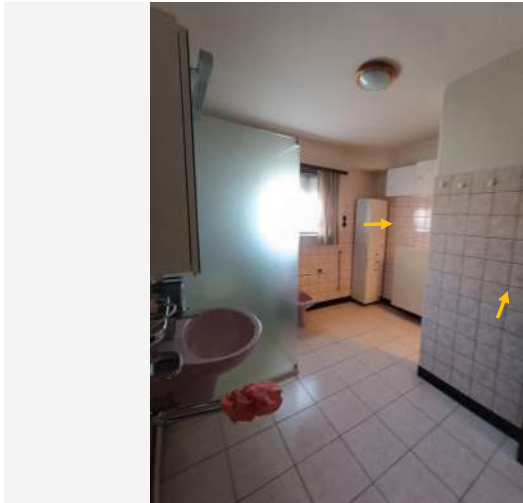
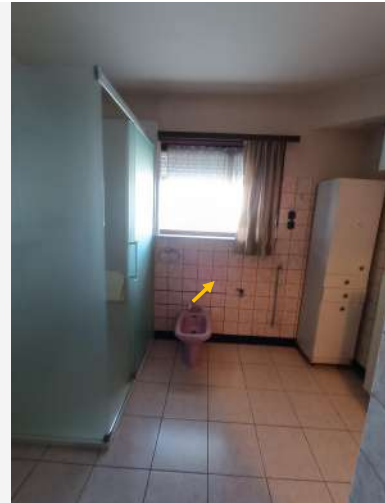
Volgens het inspectieprotocol is een staalname van de tegellijm vereist om te kunnen bevestigen dat deze niet asbesthoudend is.

Er waren geen facturen of andere bewijsstukken beschikbaar die aantonen dat de tegels na 2001 werden geplaatst. Daarnaast waren er geen zichtbare beschadigingen aan de wandtegels, waardoor een visuele inspectie van de lijm niet mogelijk was.

Om hierover zekerheid te verkrijgen, wordt aanbevolen om bij eventuele renovatiewerken aan de tegels een bijkomend onderzoek en staalname van de lijm uit te voeren.

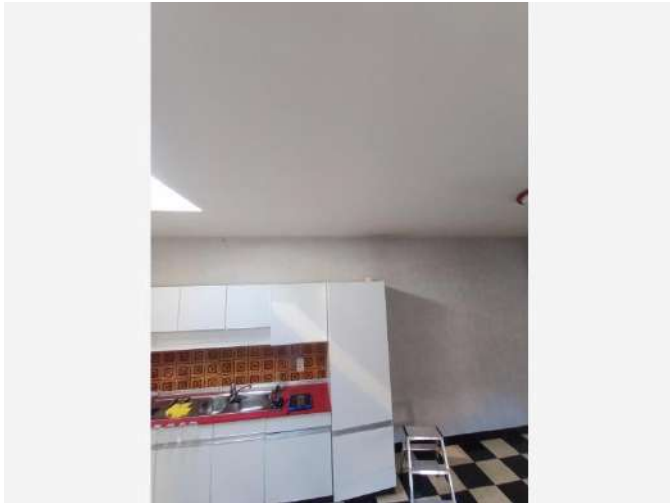
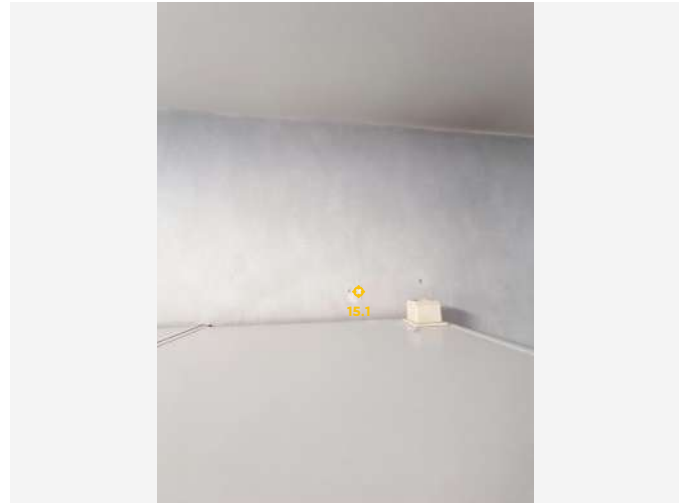
## Fiche 15: Pleisterwerk muur

Geen asbest

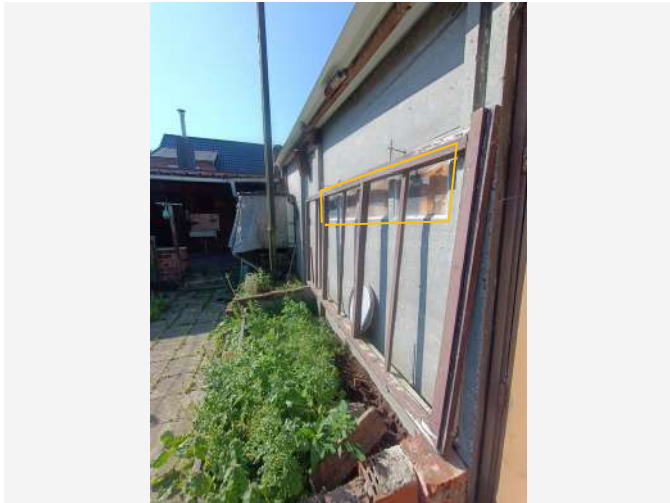
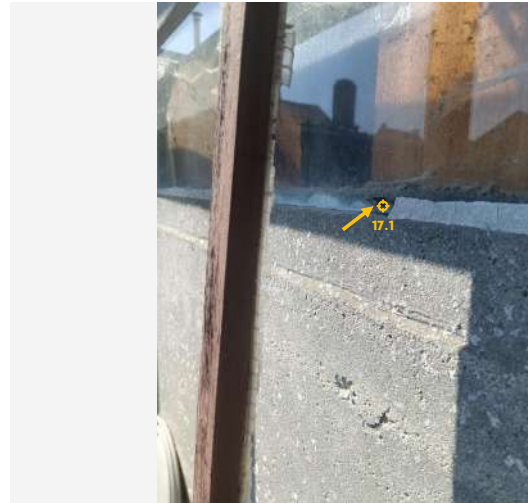
## Fiche 17: Stopverf ramen garage

Geen asbest

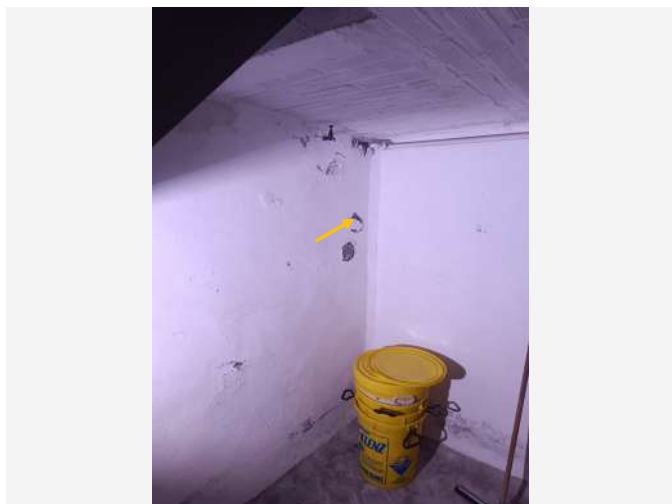
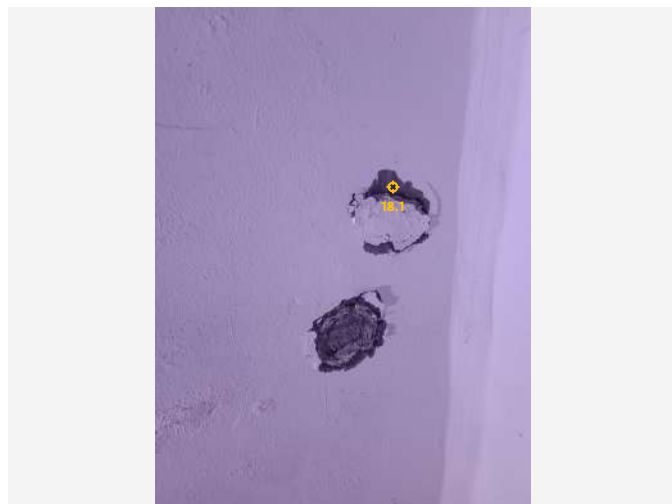
## Fiche 18: Cementering kelder

Geen asbest

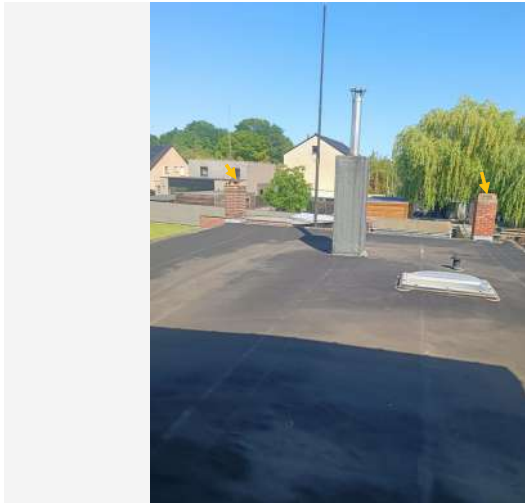
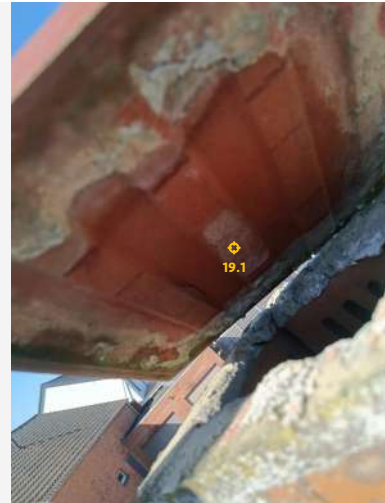
## Fiche 19: Cement tegel op de schouw

Geen asbest

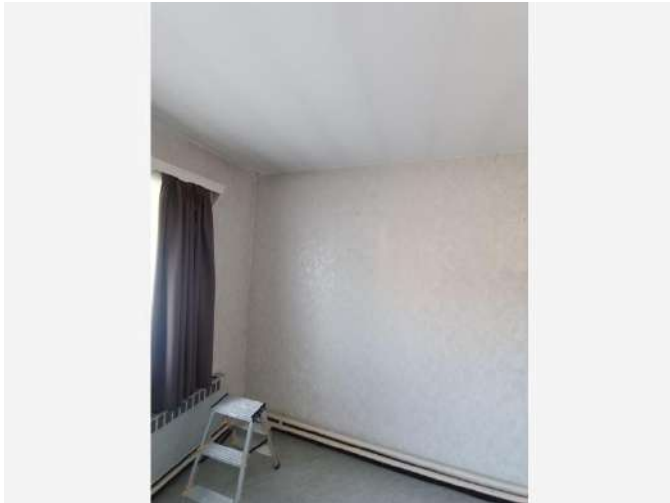
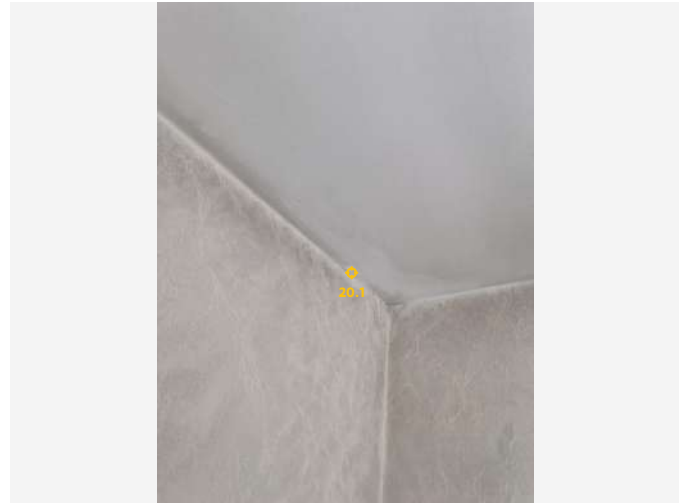
## Fiche 20: Pleisterwerk plafond

Geen asbest

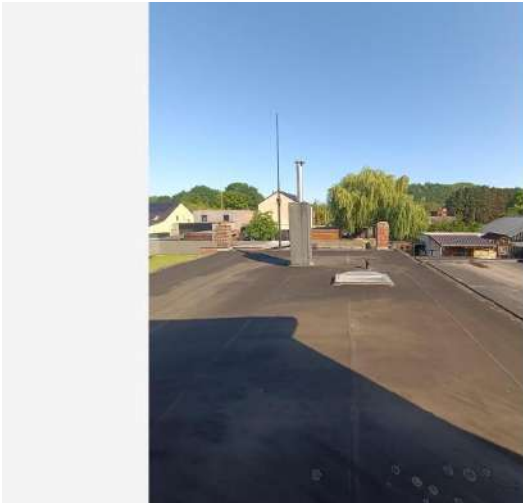
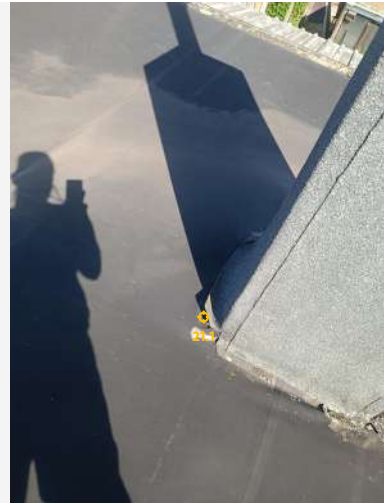
## Fiche 21: Roofing rond schouw

Geen asbest

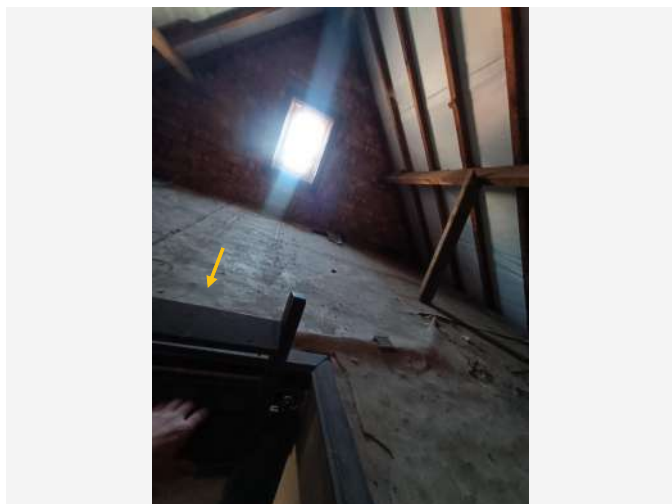
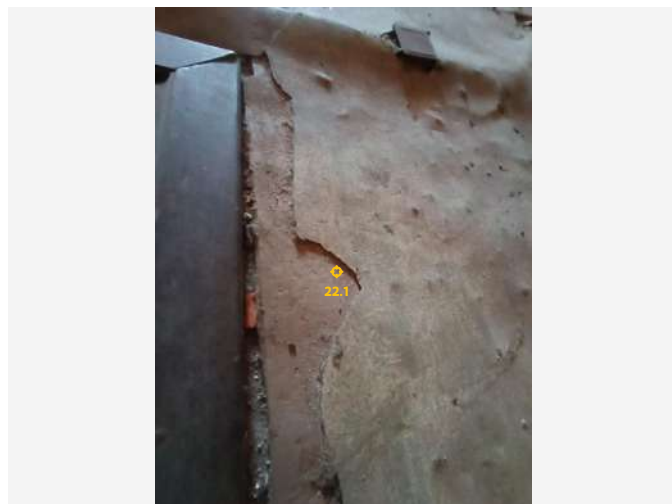
## Fiche 22: Vinylvloer met kartonlaag

Geen asbest

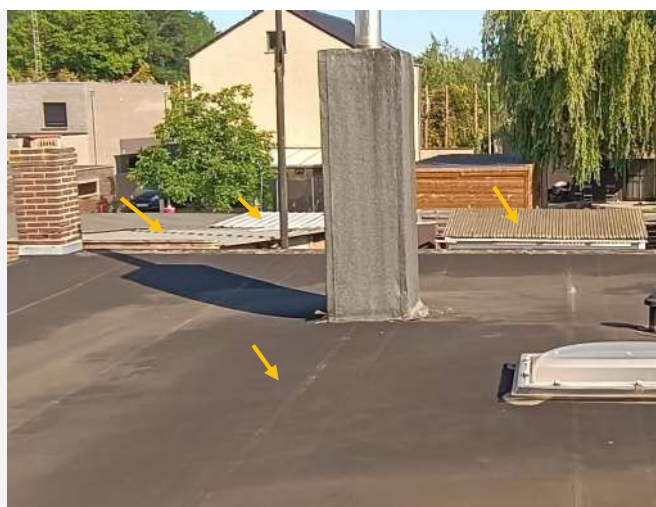
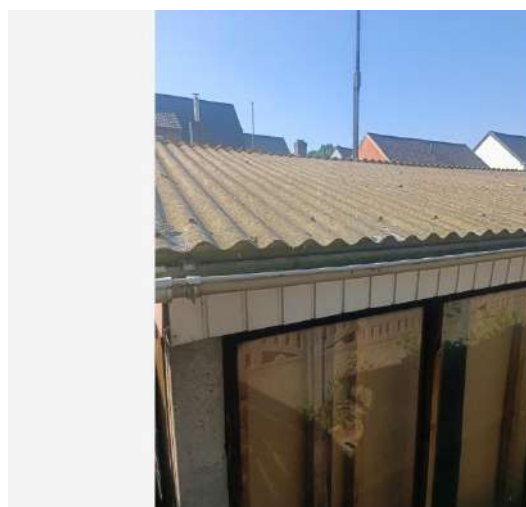
## Fiche 27: Dakbedekking (overige) niet verdacht.

| Beschrijving | Notitie | Terug te vinden op plannen |
|---|---|---|
| Fiche 27: Dakbedekking (overige) niet verdacht. | De dakbedekking werd gecontroleerd, deze bestaat uit metalen en PVC plaatmateriaal en zijn niet asbestverdacht. | Plan 1.15: Woning plan<br>Plan 2.1: Garage plan<br>Plan 3.1: hok links achteraan plan<br>Plan 4.1: Kippenhok plan |

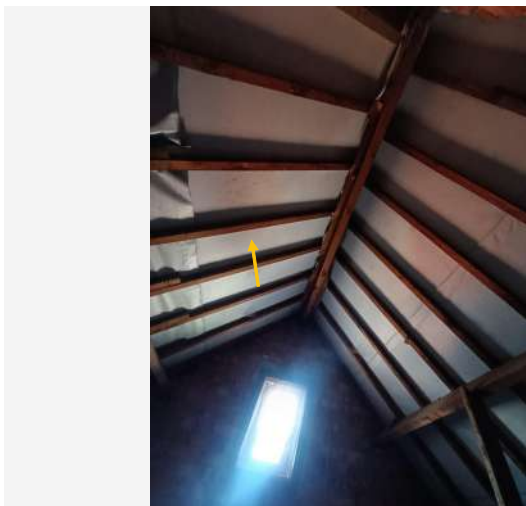
*Situeringfoto*

## Fiche 30: Onderdak niet aanwezig
