Asbestinventarisatetest

Kleine Molstenstraat 10, 8710 Wielsbeke

Attestnummer : 20250717-000169.000

Niet-asbestveilig

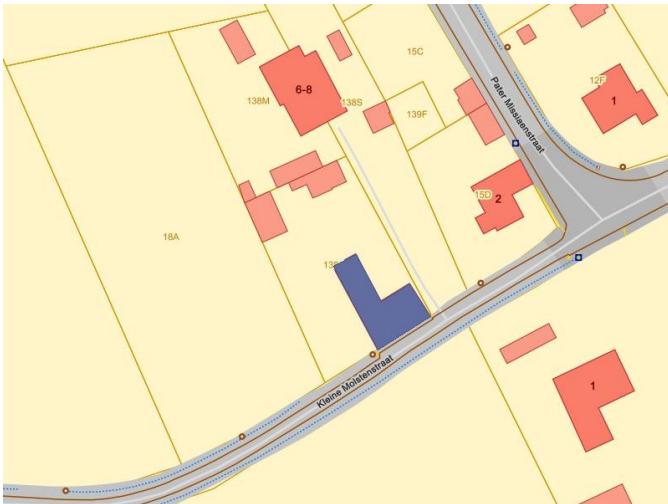
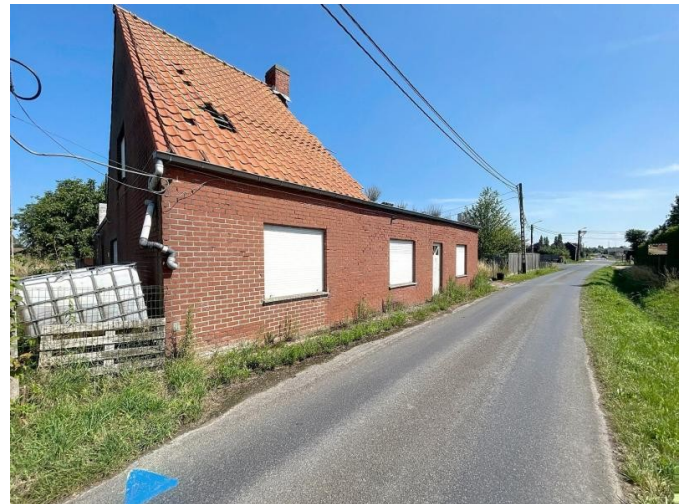
Zone 1: Woning

- 7 Asbestmaterialen**
- 2 Beperkingen**
- 0 Uitsluitingen
- 0 Roerende goederen
- 0 Puin, steenslag, (water)bodem
- 3 Adviezen**
- 0 Geen asbest

Beschrijving	Type	Actie
2. *Rookgaskanaal in asbestcement	Asbestmateriaal	Dringend verwijderen
3. **Onderdak woning - geen staalname - geen stootvaste bescherming	Asbestmateriaal	Dringend maatregelen nemen
5. *Roofing platdak aanbouw - geen staalname	Asbestmateriaal	Verwijderen
6. *Roetluik uit asbestcement	Asbestmateriaal	Verwijderen
9. ***Schoorsteen rookgaskanaal - beoordeling	Beperking	-
12. Geen toegang tot 1ste verdiep door Brandschade	Beperking	-

Beschrijving	Type	Actie
4. **Vensterbank cement buitenzijde - geen staalname	Asbestmateriaal	Verwijderen
7. Bakeliet tellerkast	Asbestmateriaal	Zorgvuldig beheren
8. **Bakeliet schakelaars	Asbestmateriaal	Zorgvuldig beheren
14. *Stookketel / Brander	Advies	-
15. *Geen verdachte mastiek tussen raam en metselwerk	Advies	-

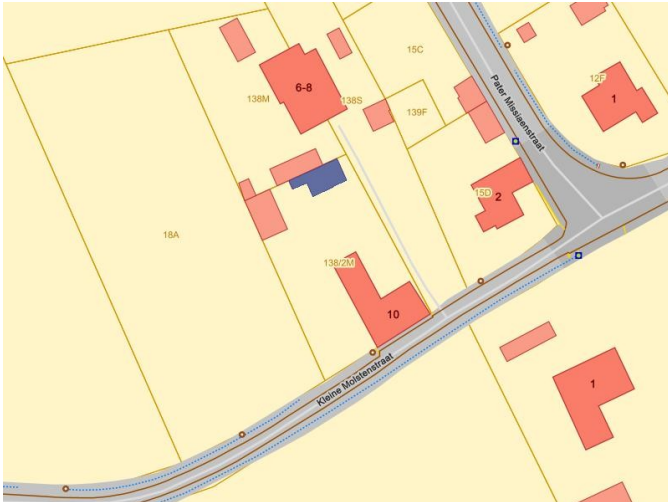
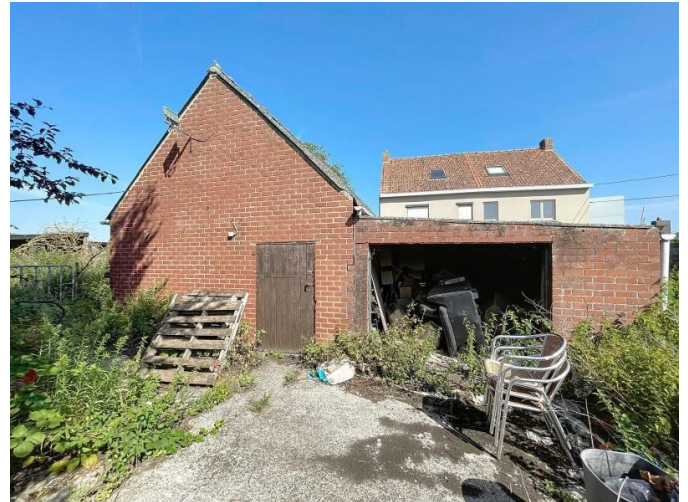
Zone 3: Garage

- 1 Asbestmateriaal**
- 0 Beperkingen
- 0 Uitsluitingen
- 0 Roerende goederen
- 0 Puin, steenslag, (water)bodem
- 0 Adviezen
- 0 Geen asbest

Beschrijving	Type	Actie
1. **Golfplaat dakbedekking - geen staalname	Asbestmateriaal	Dringend verwijderen
