# Asbestinventarisatetest

Park Ter Heide 3, 9070 Destelbergen

Attestnummer : 20260305-000103.000

Uitgegeven op : 05.03.2026

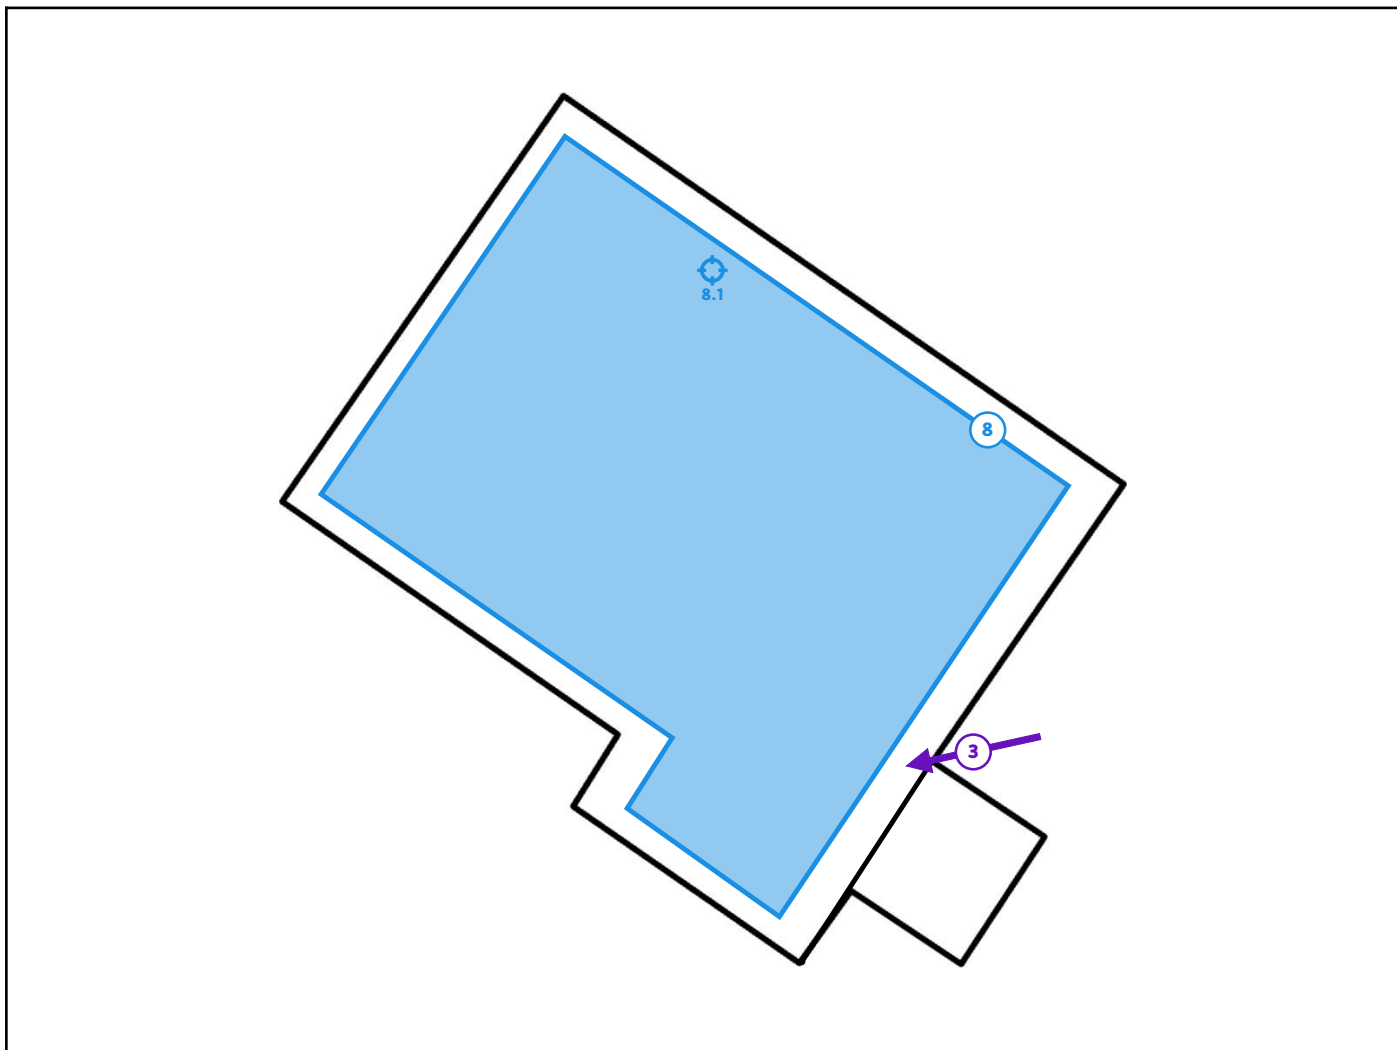
## Plan 1.2: Woongedeelte: dakenplan

Beschrijving	Type	Actie
3. Binnenbekleding schouw	Beperking	-
8. Onderdakplaten	Geen asbest	-
8.1 Code: 3) Onderdakplaat	Puntmonster	-

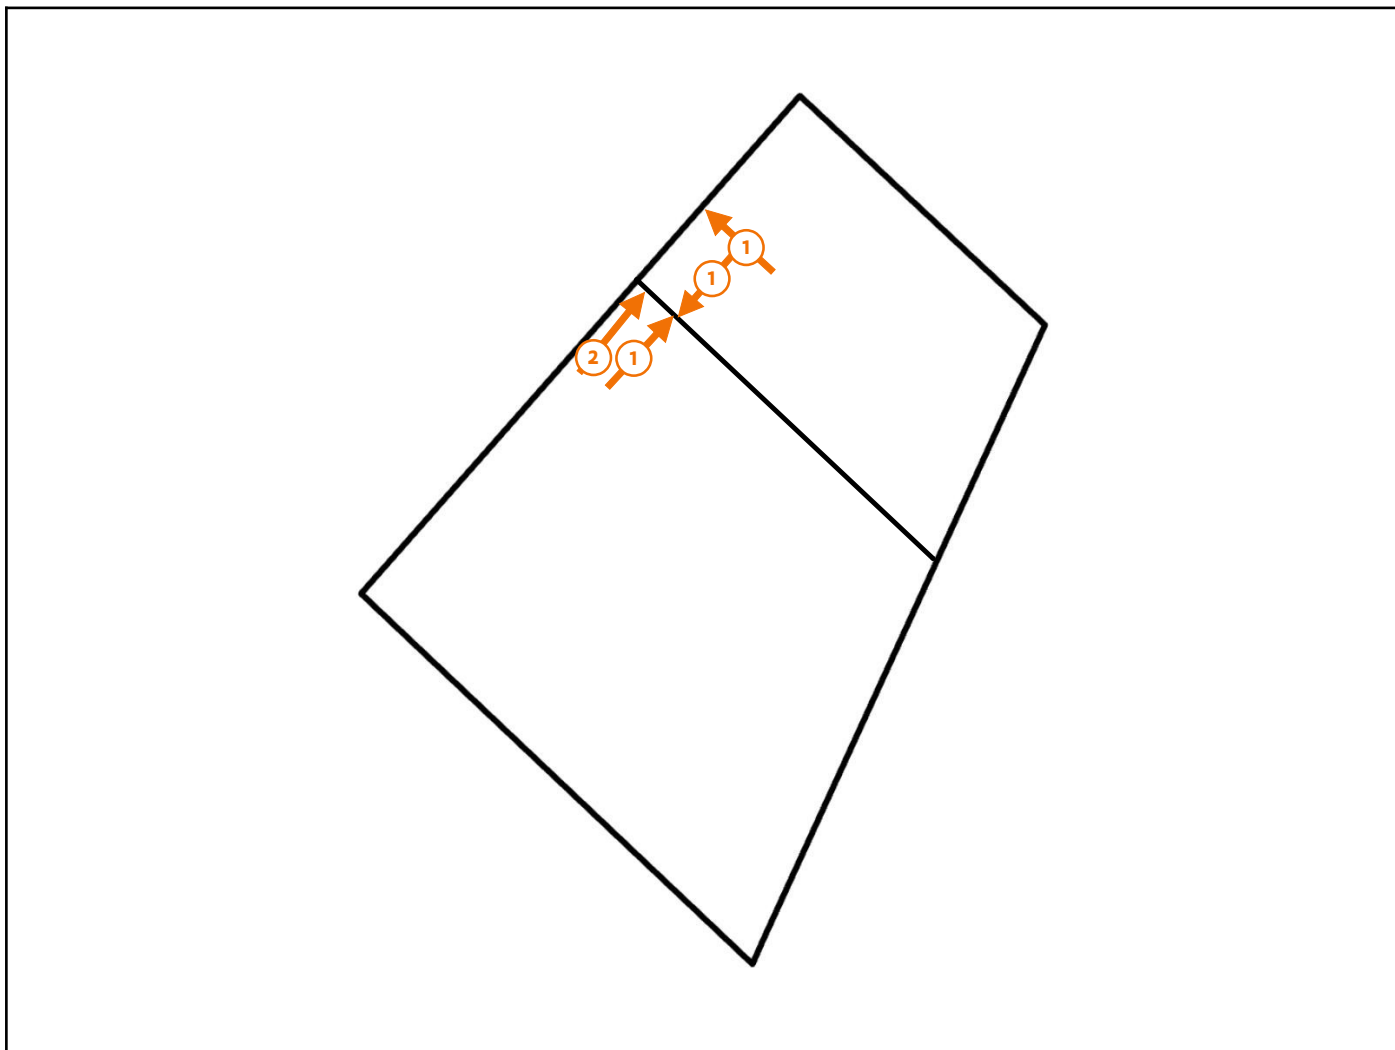
## Plan 2.1: Garage: GV

Beschrijving	Type	Actie
1. Elementen in bakeliet	Asbestmateriaal	<a href="#">Verwijderen</a>
2. Buis in asbestcement	Asbestmateriaal	<a href="#">Verwijderen</a>

Asbesthoudende bakeliettoepassingen mogen via eenvoudige handelingen verwijderd worden op voorwaarde dat het materiaal onbeschadigd wordt losgenomen en niet mechanisch bewerkt wordt. Voor de aanvang van de werken wordt de elektrische installatie spanningsvrij gemaakt. Het oppervlak wordt licht bevochtigd om stofvorming te beperken.

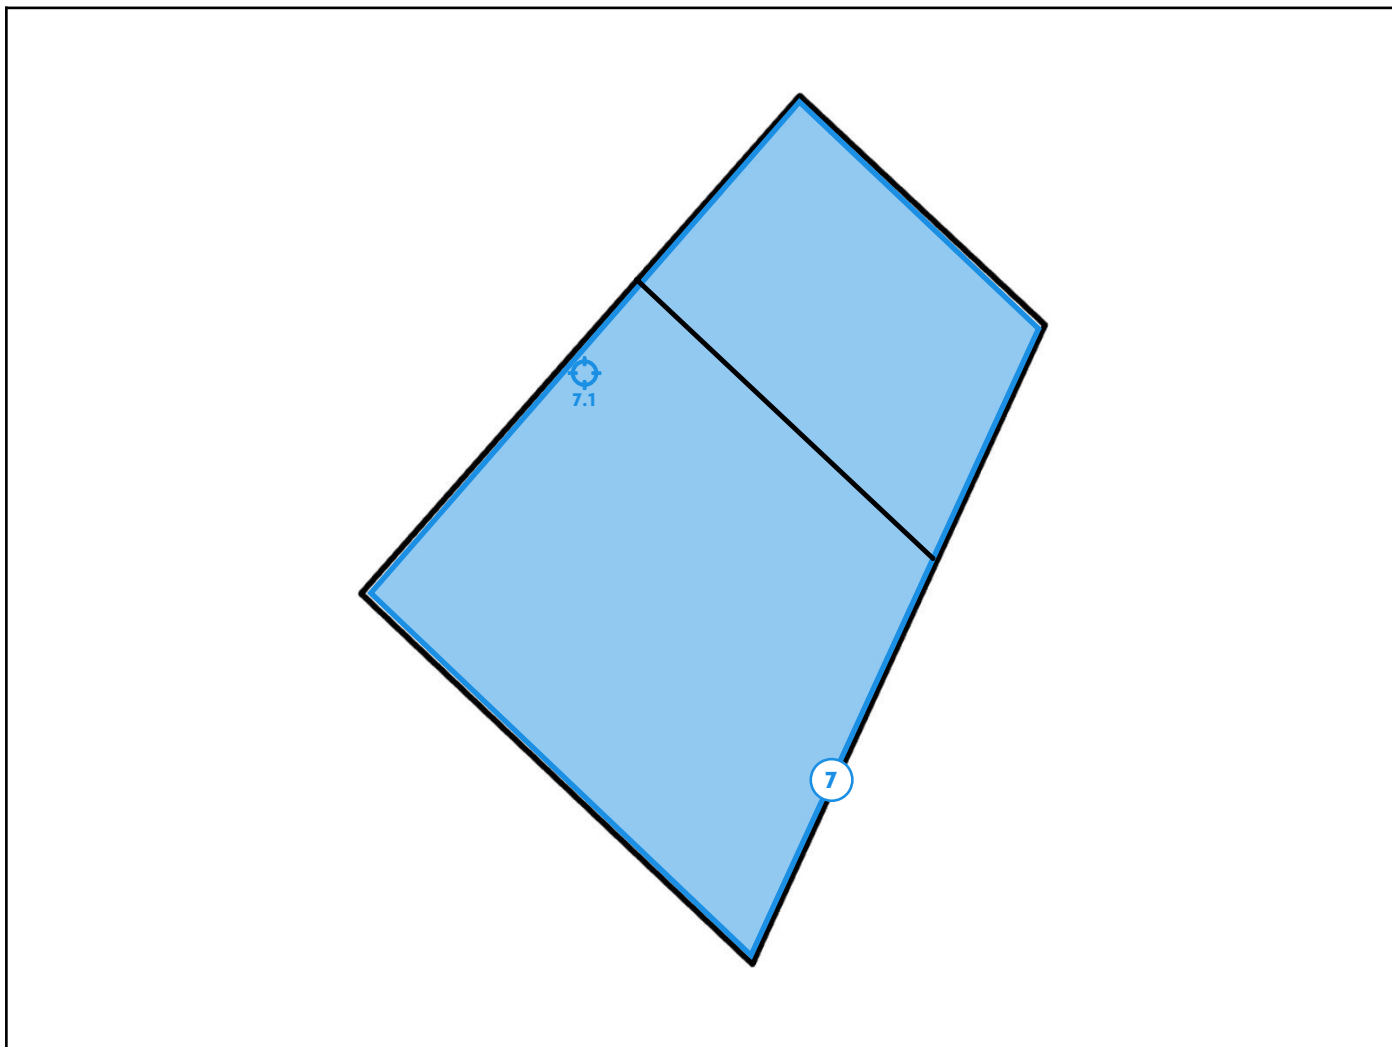
## Plan 2.2: Garage: dakenplan

Beschrijving	Type	Actie
7. Roofing - Garage	Geen asbest	-
7.1 Code: 2) Roofing garage	Puntmonster	-

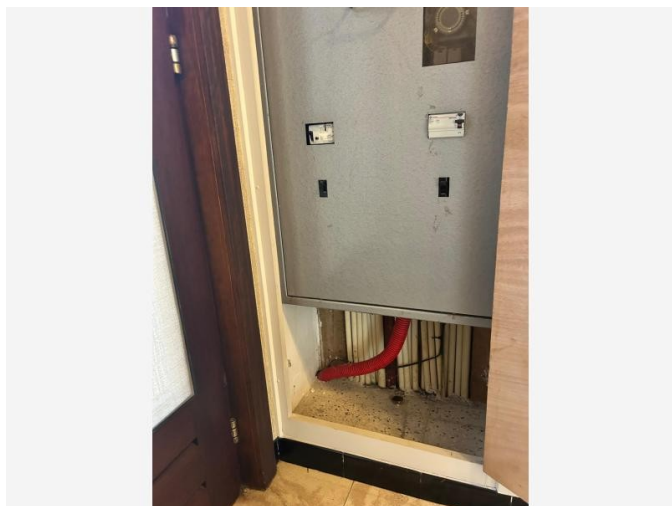
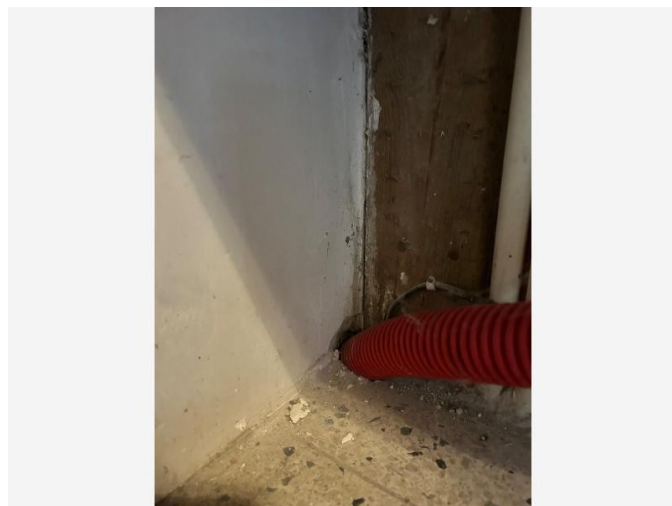
Geen asbest

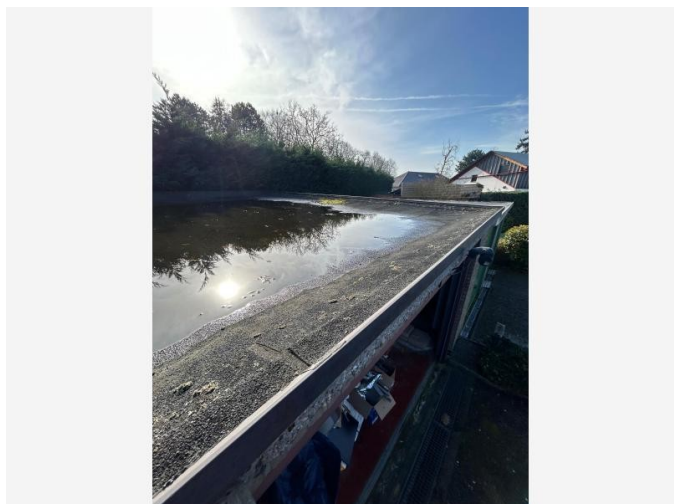
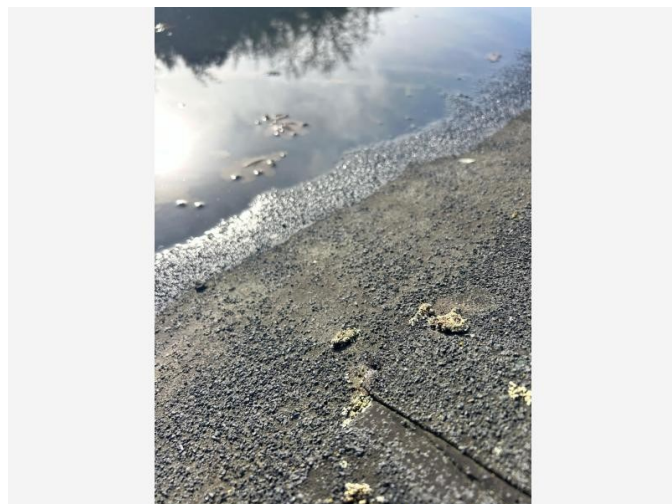
## Fiche 7: Roofing - Garage

Geen asbest

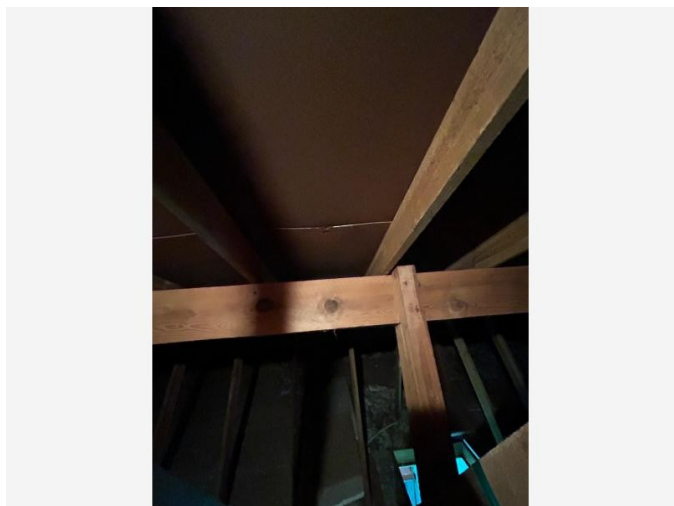
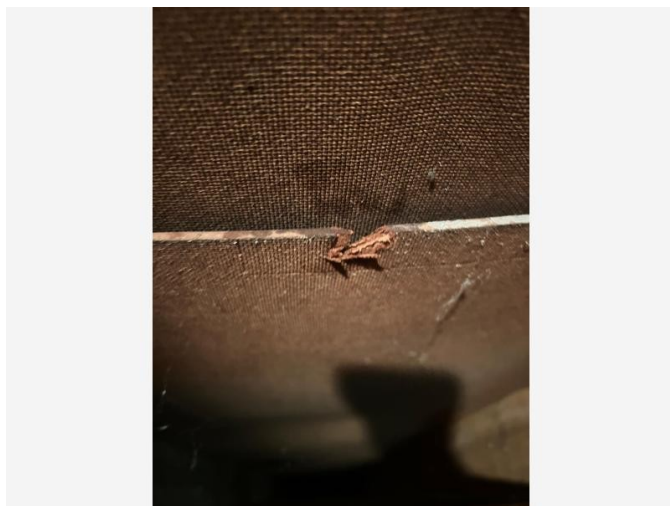
## Fiche 8: Onderdakplaten

Geen asbest
