# Asbestinventarisat attest

Heidebergstraat 298, 3010 Leuven

Attestnummer : 20260722-000282.000

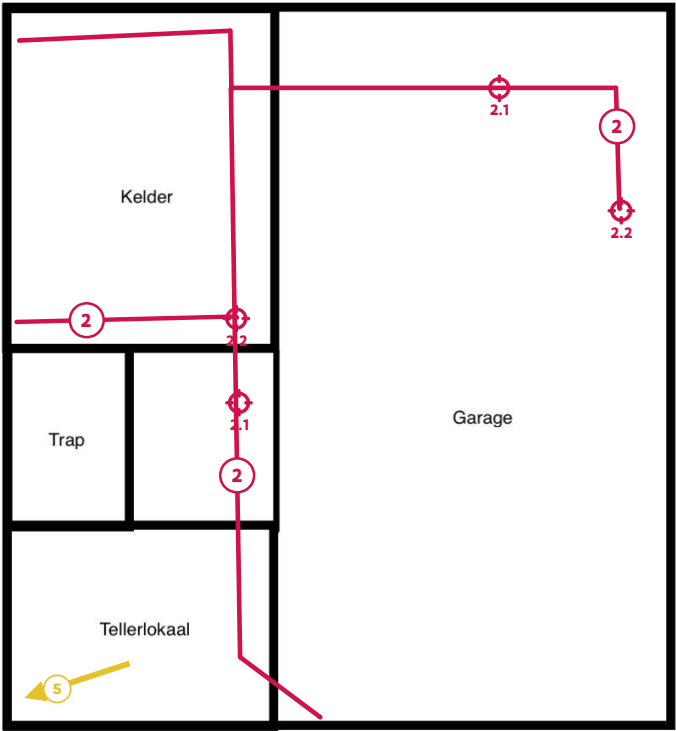
# Plan 1.10: Kelder

| 5. Bakeliet meter- en zekering kast | Asbestmateriaal | Zorgvuldig beheren |

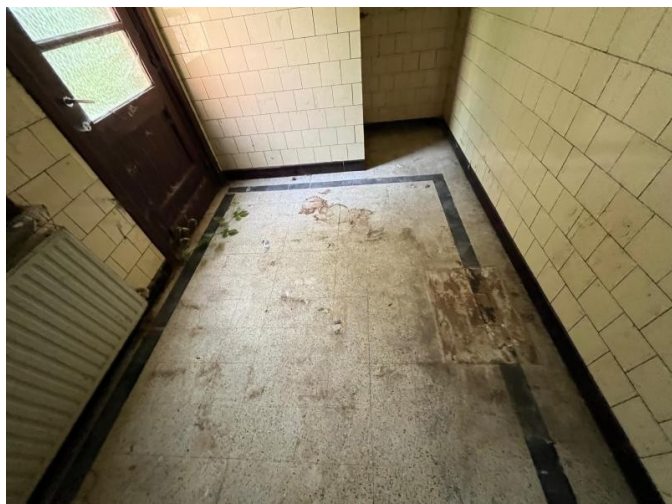
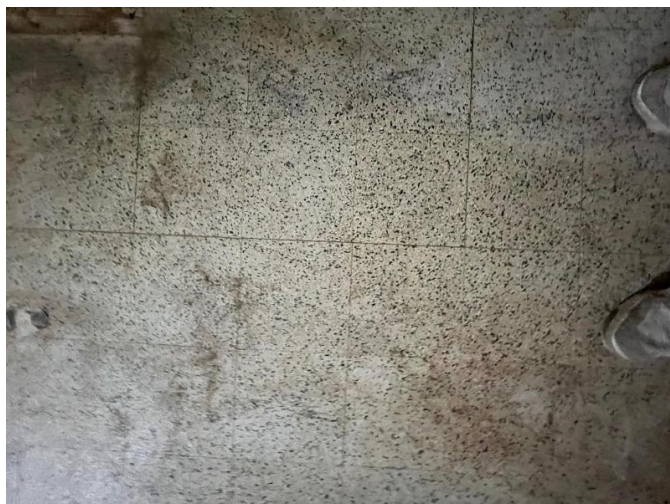
Situeringfoto

| Basis voor advies | Beoordeling op basis van expertise, zonder een vaststelling door de asbestdeskundige. |

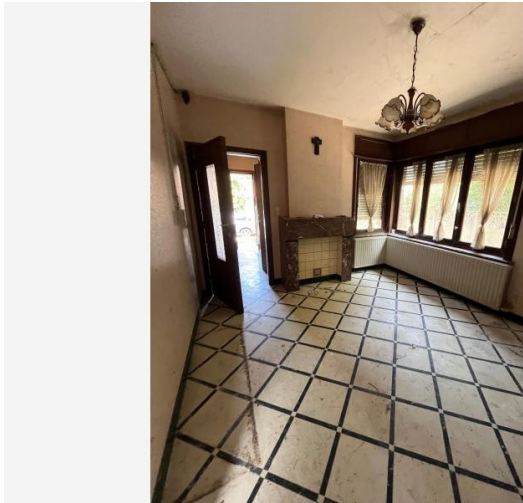
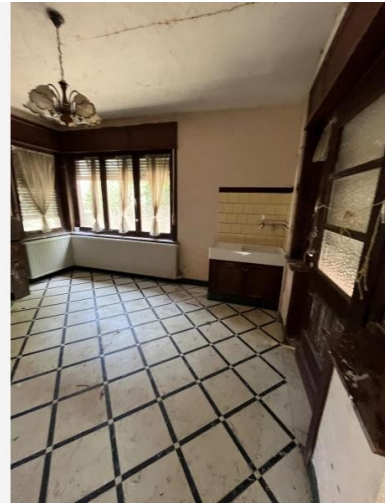
Situeringfoto

| Basis voor advies | Beoordeling op basis van expertise met een vaststelling door de asbestdeskundige. |

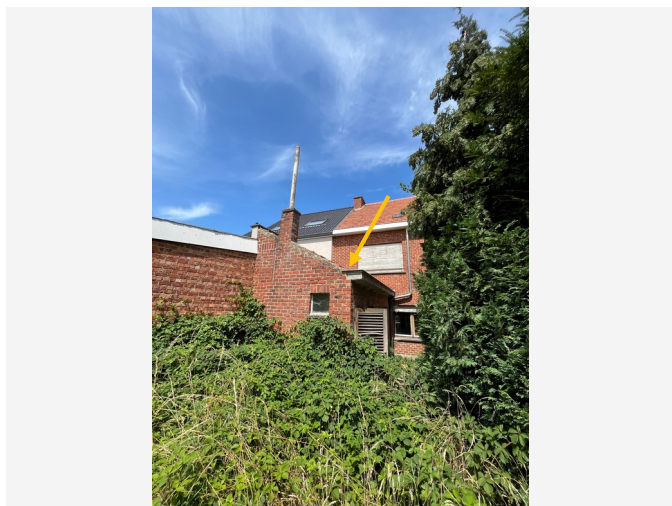
Situeringsfoto

| Basis voor advies | Beoordeling op basis van expertise, zonder een vaststelling door de asbestdeskundige. |
