# Asbestinventarisatetest

Bierstal 26, 9920 Lievegem

Attestnummer : 20260606-000129.000

**Niet-asbestveilig**

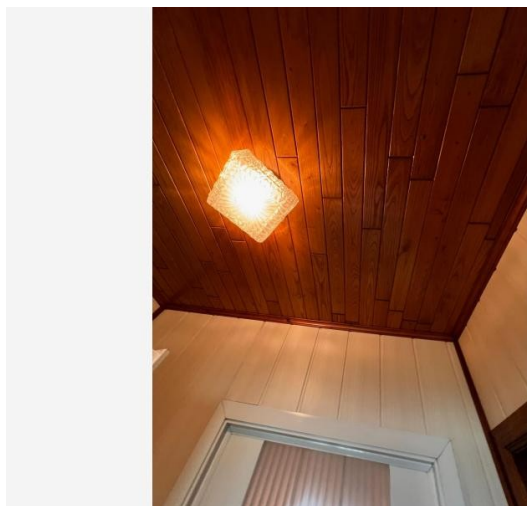
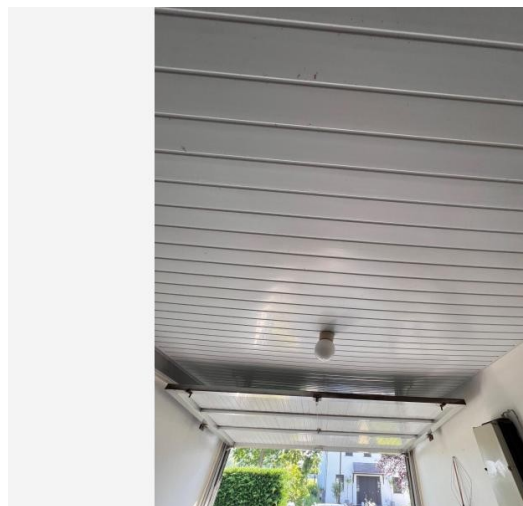
| Basis voor advies | De asbestdeskundige beoordeelt het materiaal als niet-asbestverdacht. |

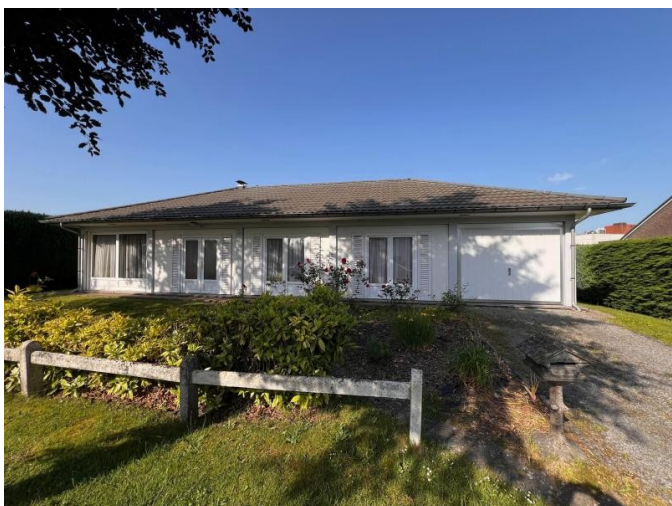
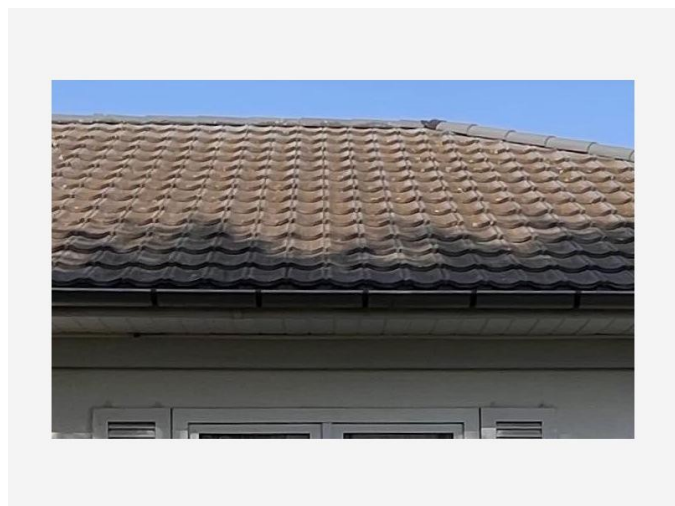
## Fiche 15: Dakbedekking in dakpannen (niet verdacht)

| Beschrijving | Notitie | Terug te vinden op plannen |
|---|---|---|
| Fiche 16: dak uit metaal | Het metalen dak is niet asbestverdacht. | - |
