Asbestinventarisatetest

Sint-Maria-Aalterstraat 54, 9880 Aalter

Attestnummer : 20260308-000043.000

Uitgegeven op : 08.03.2026

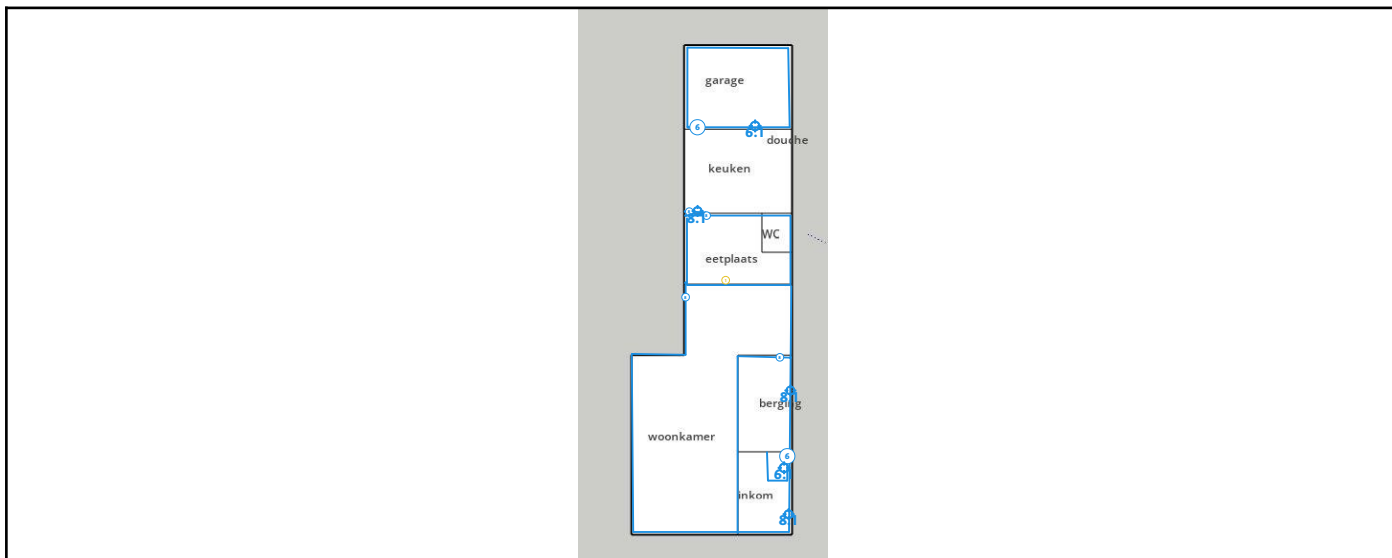
Plan 1.1: plan gelijkvloers

Beschrijving	Type	Actie
1. schouwplaatje	Asbestmateriaal	Zorgvuldig beheren
6. cementering binnen	Geen asbest	-
6.1 Code: cement binnen	Mengmonster	-
8. pleisterwerk muren	Geen asbest	-
8.1 Code: muurpleister	Mengmonster	-

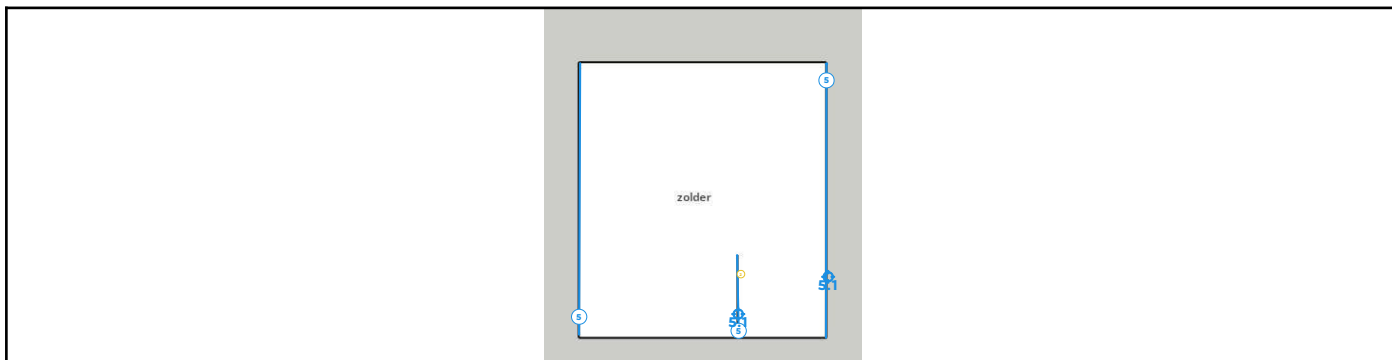
Plan 1.3: plan zolderverdieping

Beschrijving	Type	Actie
2. schakelaar	Asbestmateriaal	Zorgvuldig beheren
5. cement zolder	Geen asbest	-
5.1 Code: cement zolder	Mengmonster	-

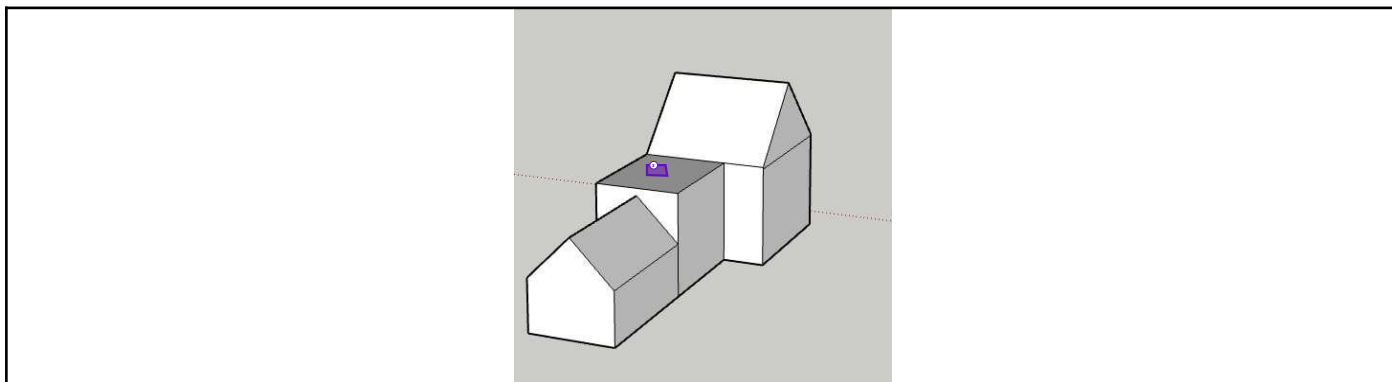
Plan 1.5: 3D plan achter

Beschrijving	Type	Actie
3. bovenzijde en binnenzijde schouw	Beperking	-
