Asbestinventarisatetest

Grote Baan 6, 3670 Oudsbergen

Attestnummer : 20251126-000234.000

Uitgegeven op : 26.11.2025

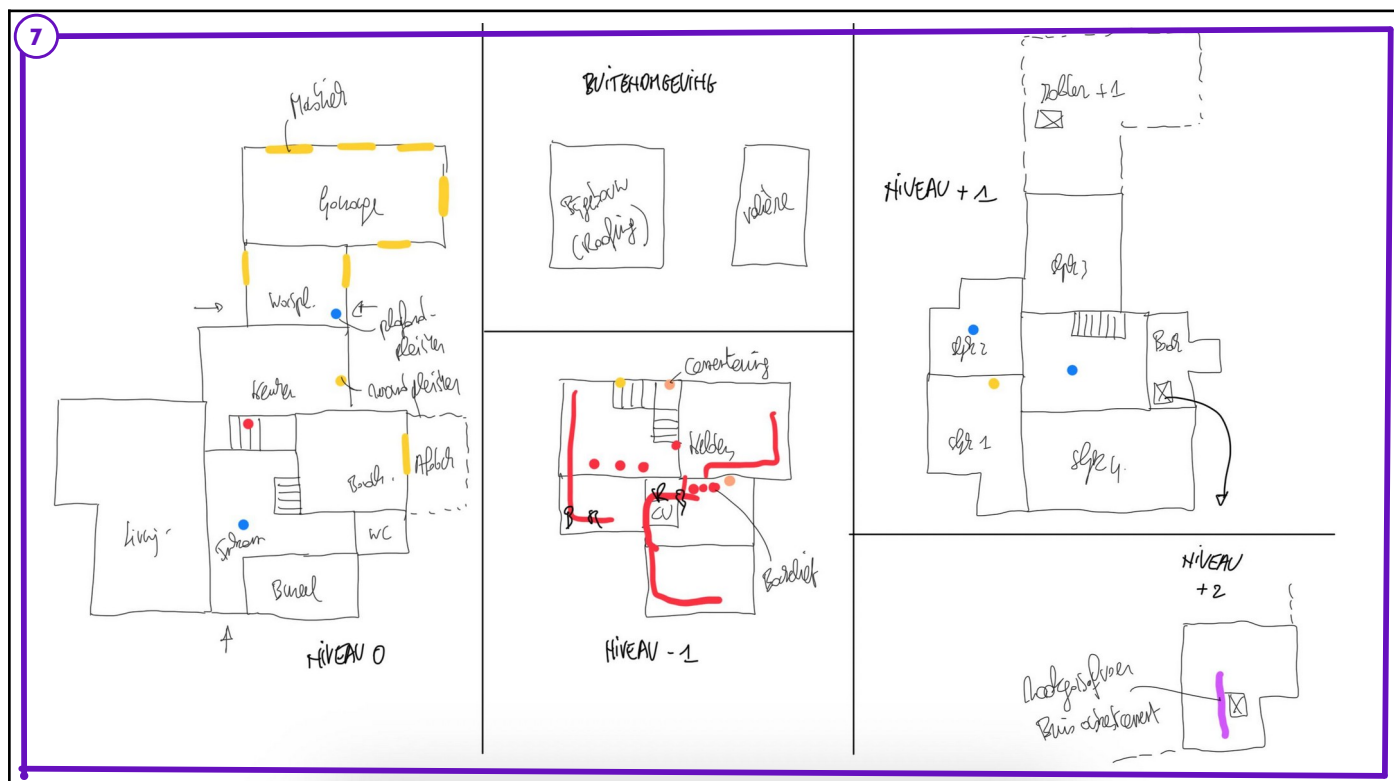
Plan 1.1: - Inspectiegebied met aanduidingen plaatsbezoek

Beschrijving	Type	Actie
7. Binnenkant van de schouw(en) en ventilatiekanalen niet inspecteerbaar	Beperking	-

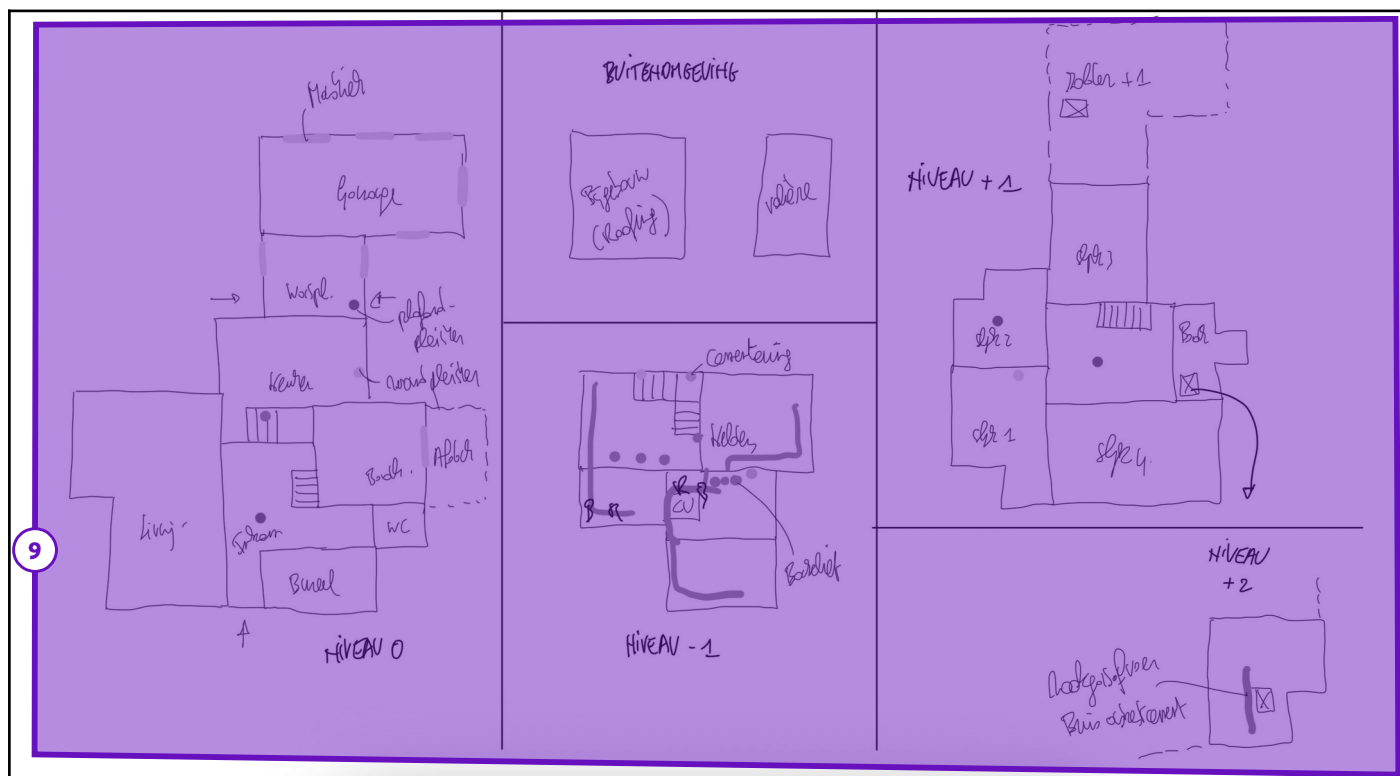
Plan 1.2: - Niet-destructief en geen aanvullend onderzoek

Beschrijving	Type	Actie
9. Niet-destructief en geen aanvullend onderzoek	Advies	-

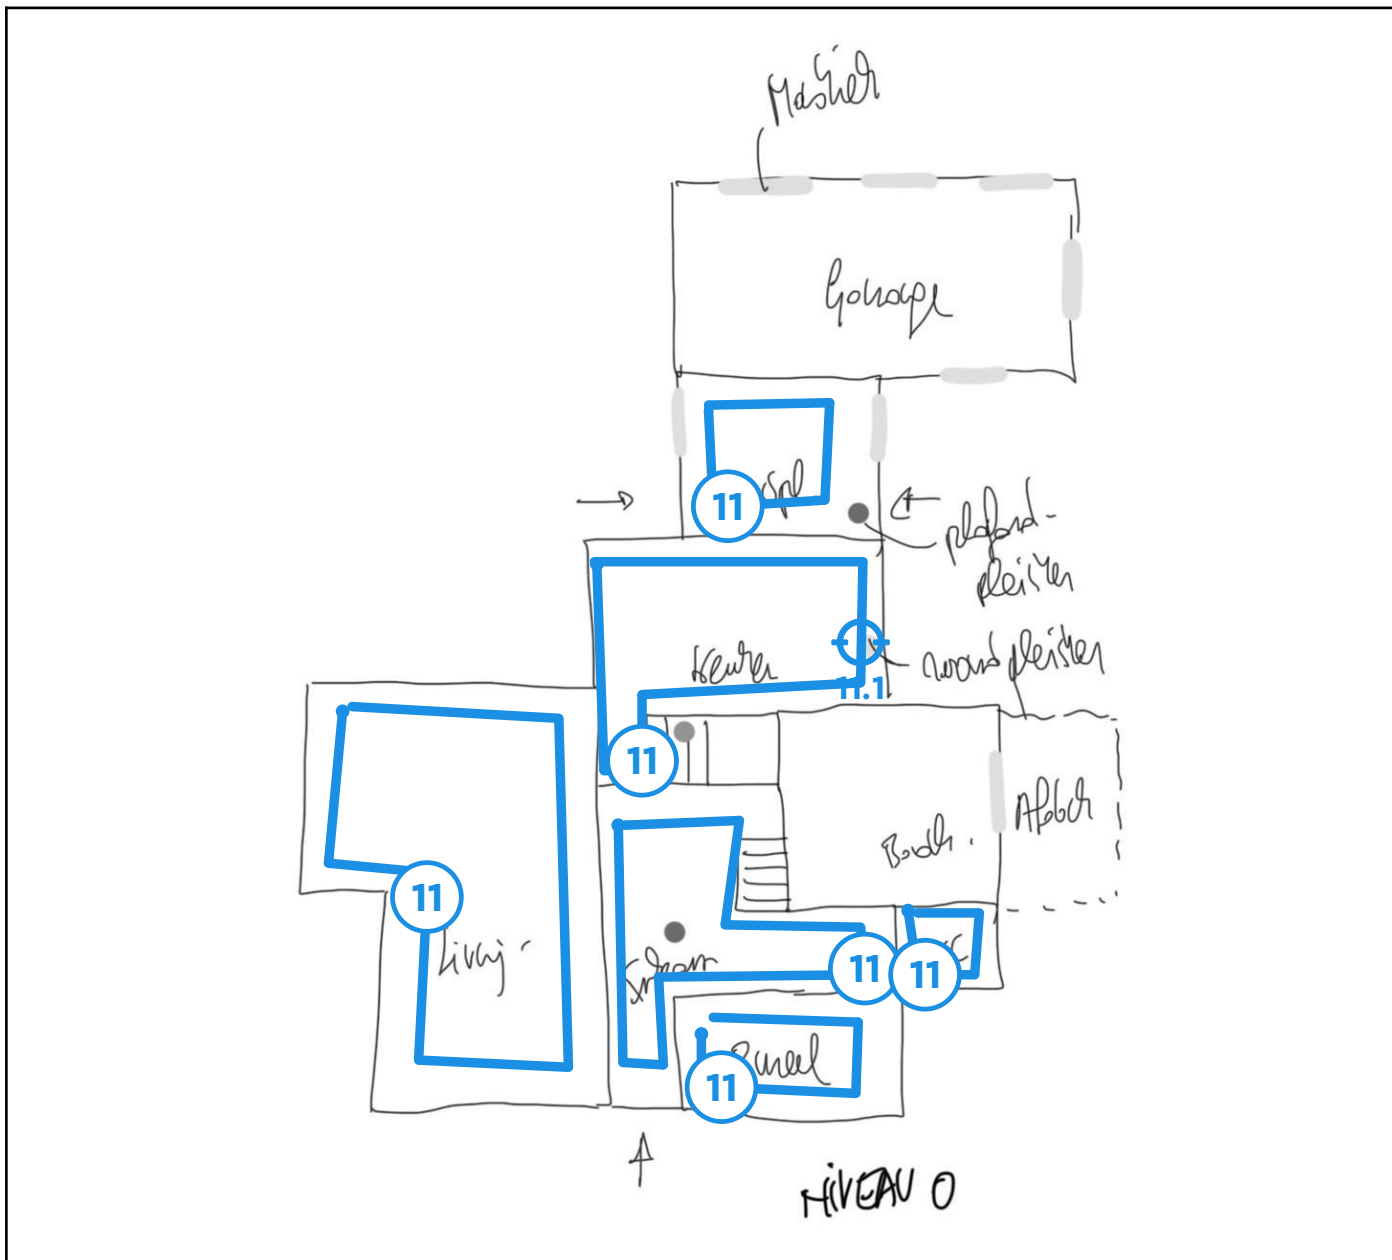
Plan 2.1: - Niveau 0

Beschrijving	Type	Actie
11. Zichtbaar wandpleisterwerk	Geen asbest	-
11.1 Code: 1 MS Wandpleister	Mengmonster	-

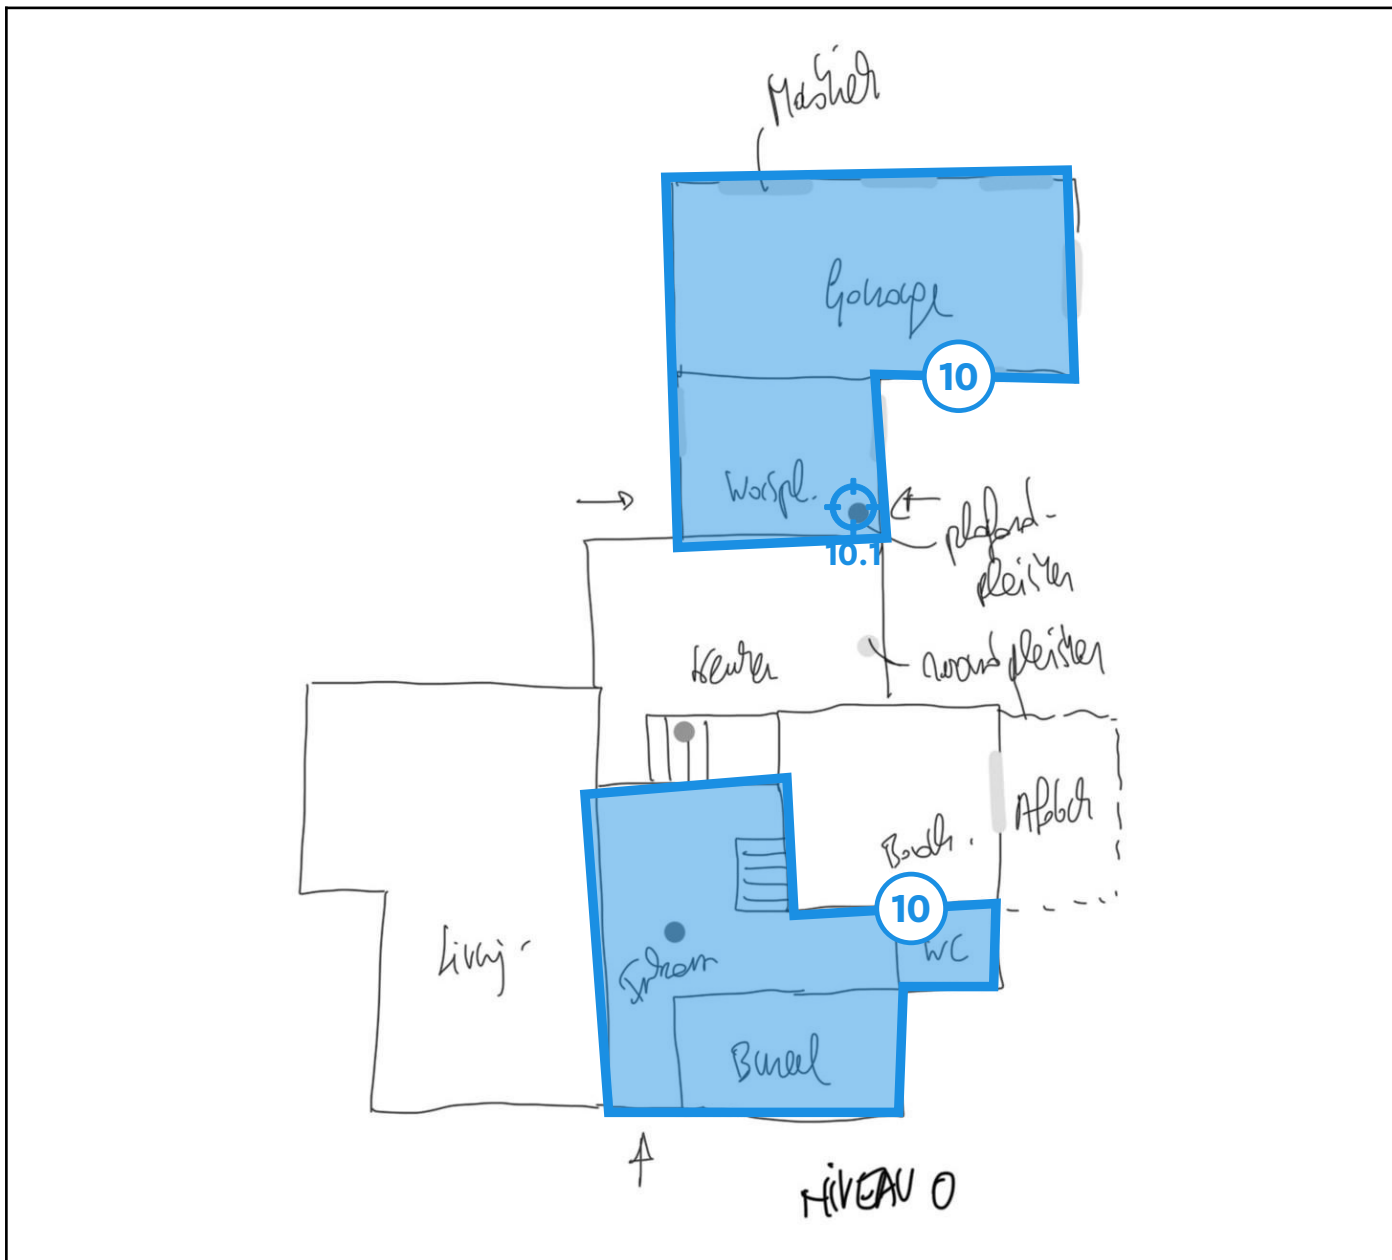
Plan 2.5: - Niveau 0

Beschrijving	Type	Actie
10. Zichtbaar plafondpleisterwerk	Geen asbest	-
10.1 Code: 2 MS Plafondpleister	Mengmonster	-

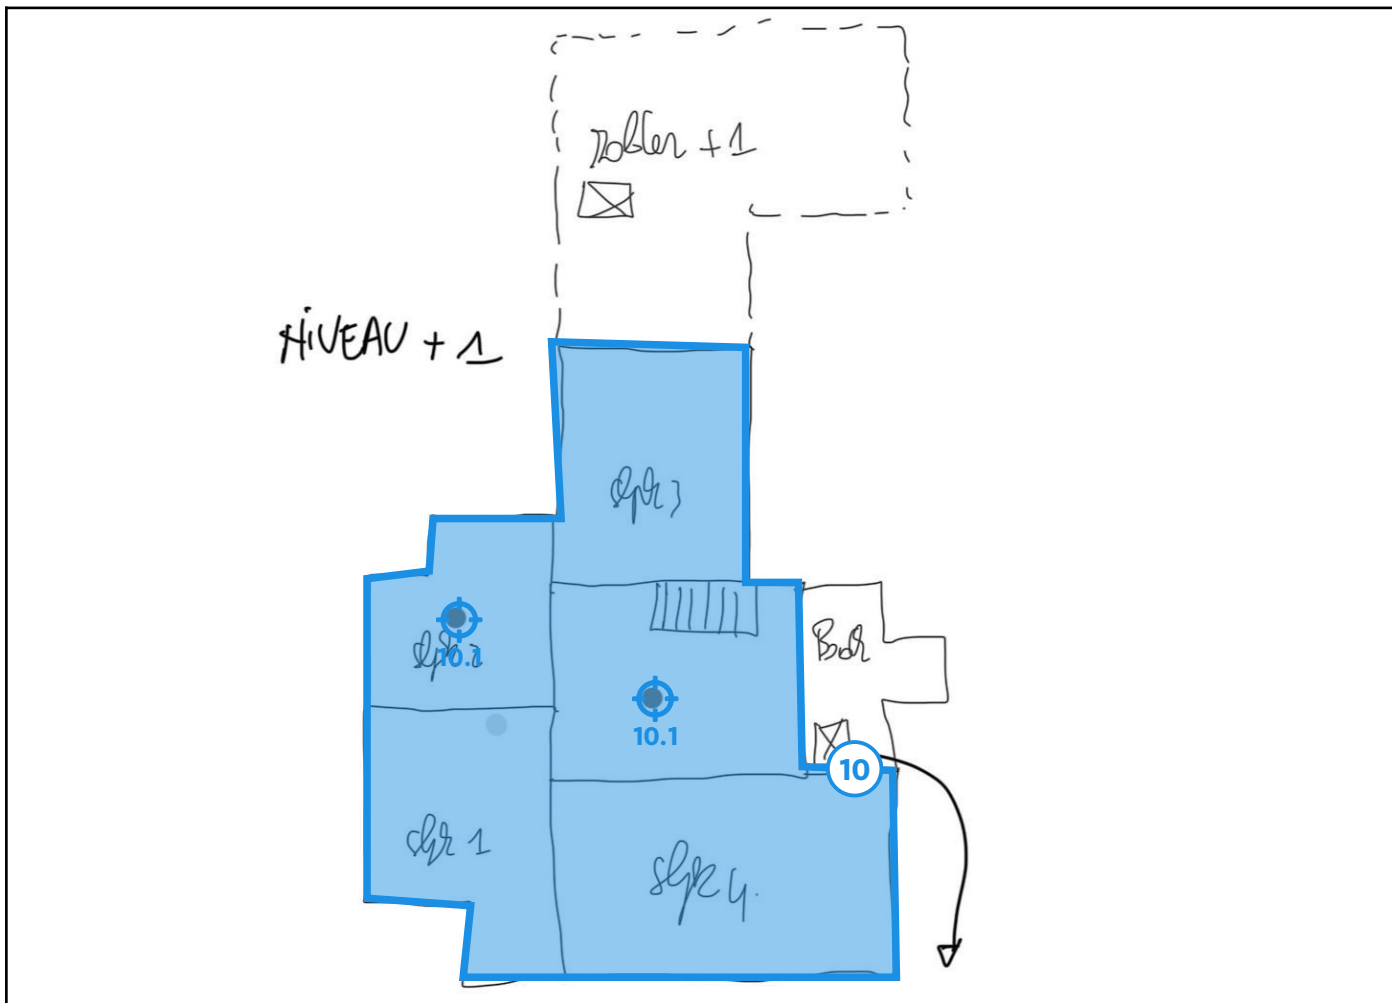
Plan 2.6: - Niveau +1

Beschrijving	Type	Actie
10. Zichtbaar plafondpleisterwerk	Geen asbest	-
10.1 Code: 2 MS Plafondpleister	Mengmonster	-

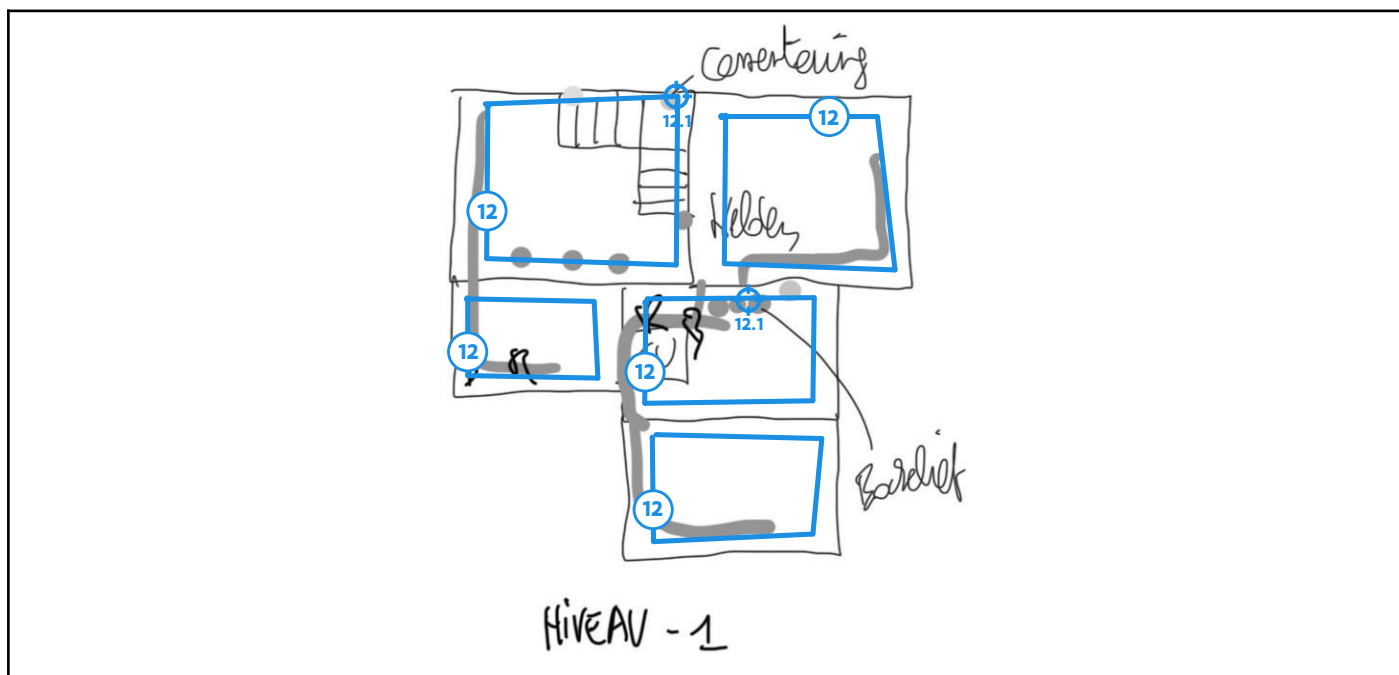
Plan 2.7: - Niveau -1

Beschrijving	Type	Actie
12. Smeerlaag cement binnen binnenwanden kelder	Geen asbest	-
12.1 Code: 5 MS Cementering	Mengmonster	-

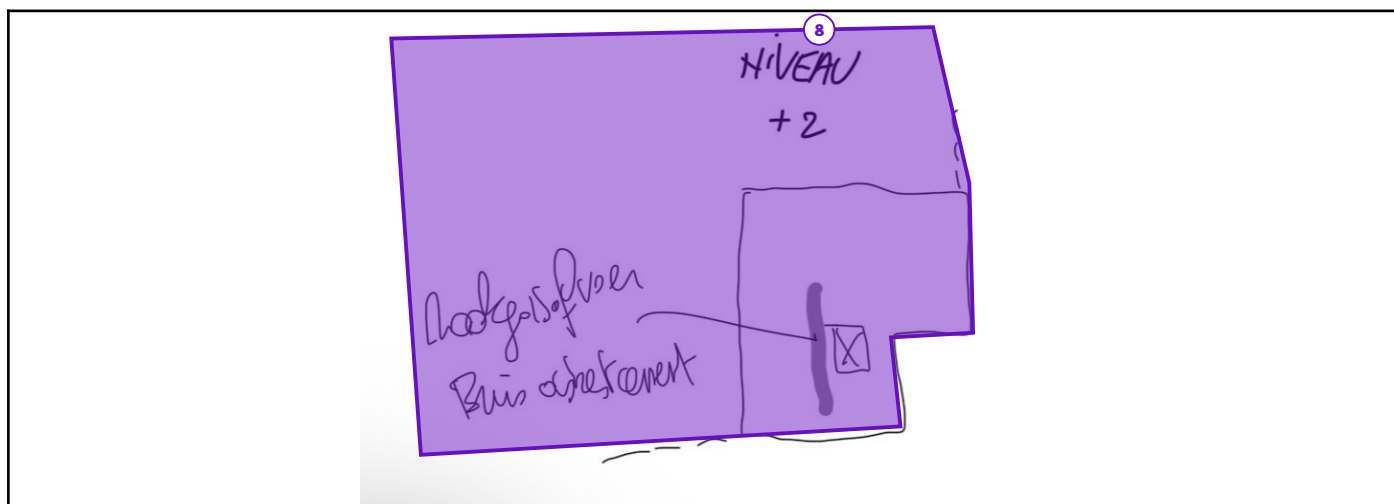
Plan 2.11: - Niveau +2

Beschrijving	Type	Actie
8. Zolderruimtes lager dan 1,50 m (beperking/ buiten inspectiegebied)	Beperking	-

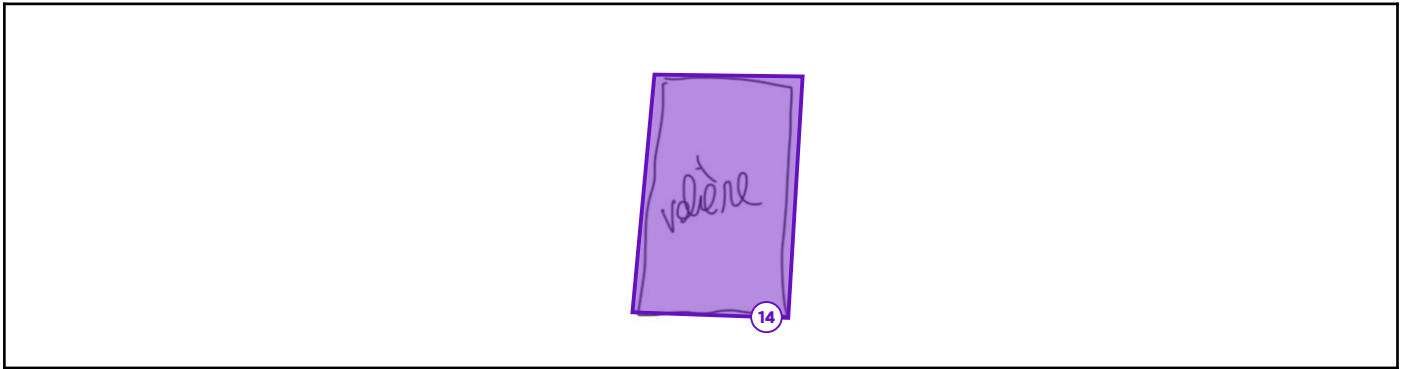
Plan 3.1: - Volière (overwoekerd)

Beschrijving	Type	Actie
14. Dakbedekking overwoekerde volière Kunststof golfplaten	Overige ruimte of materiaal	-

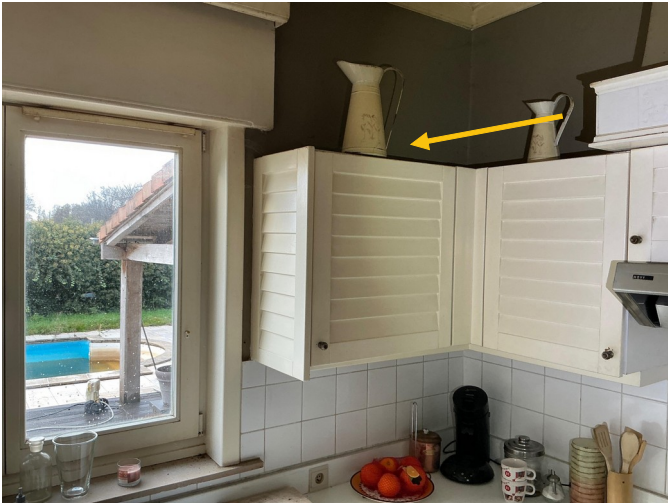
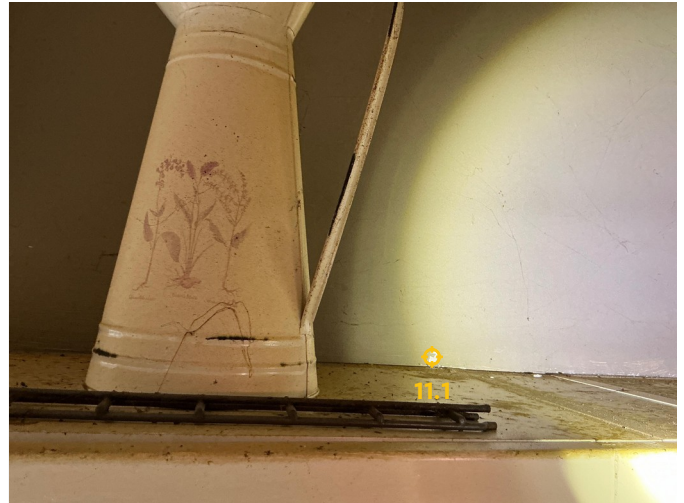
Fiche 11: Zichtbaar wandpleisterwerk

Geen asbest

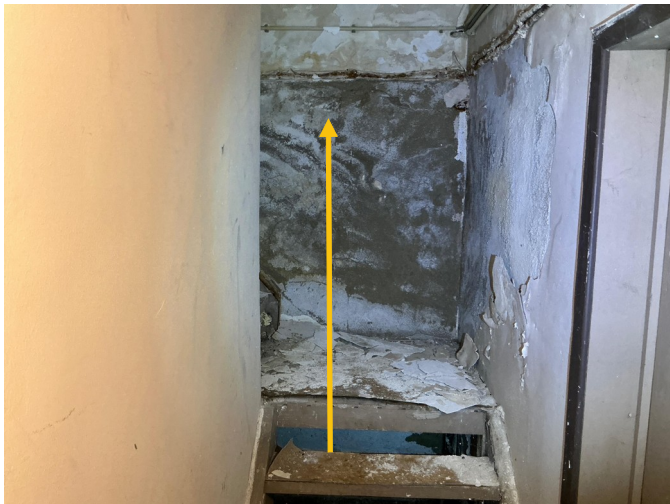
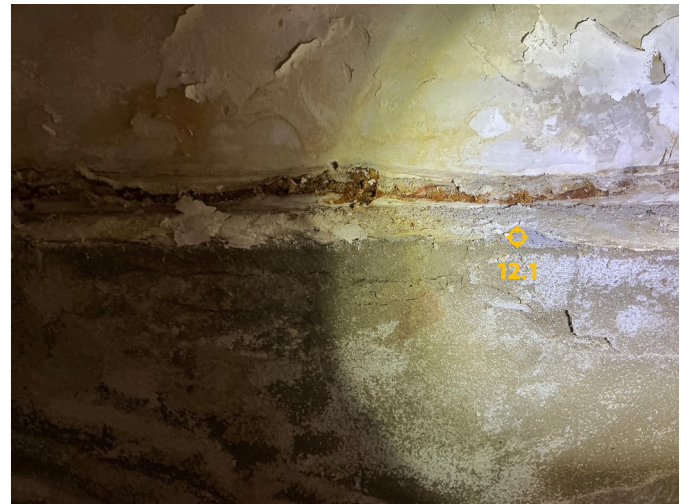
Fiche 12: Smeerlaag cement binnen | binnenwanden kelder

Geen asbest

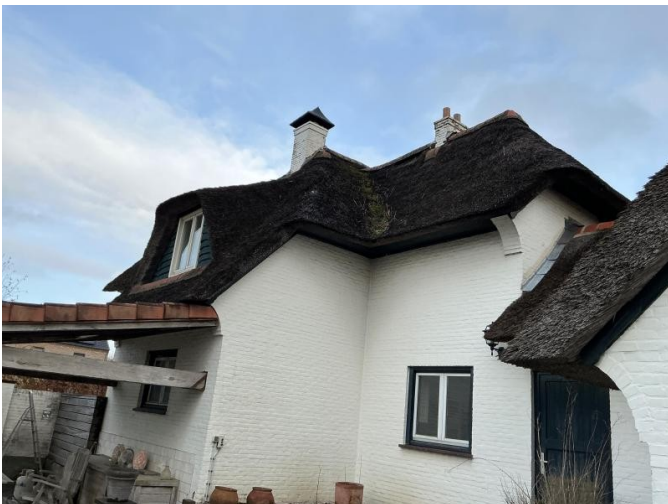
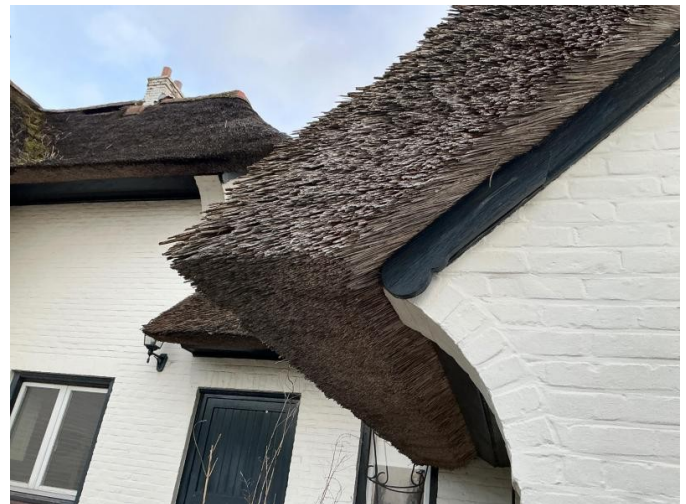
Fiche 13: Dakbedekking woning I Riet

De inspectie van het materiaal van de dakbedekking gebeurde langs de buitenzijde van de constructie.
