# Asbestinventarisatetest

Albrecht Rodenbachplantsoen 97, 2300 Turnhout

Attestnummer : 20240710-000189.000

Uitgegeven op : 10.07.2024

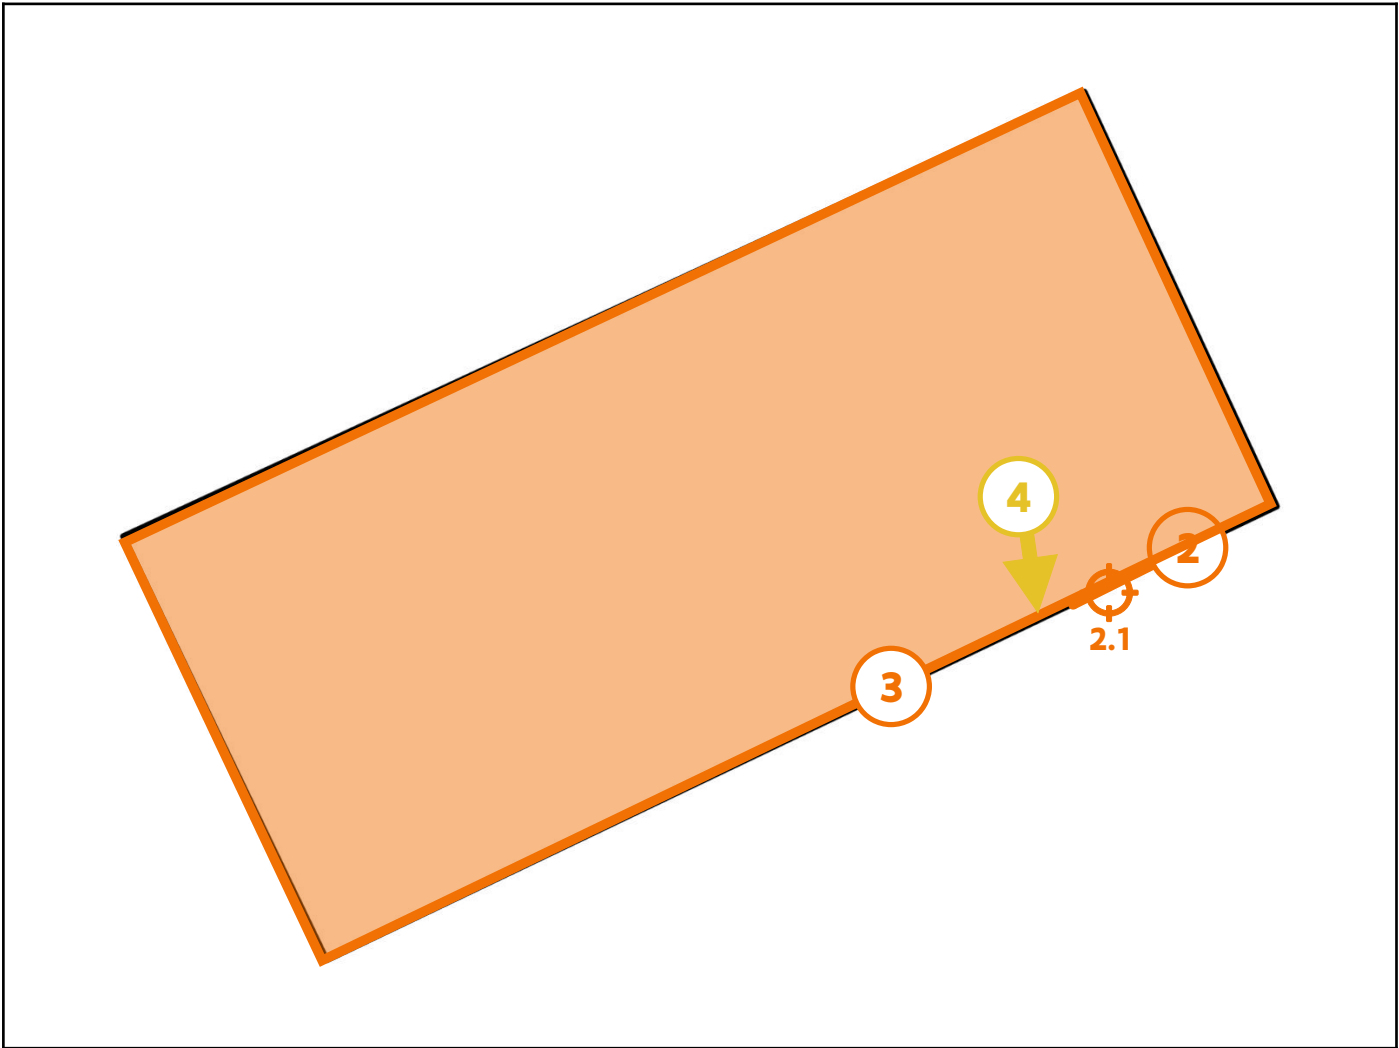
# Plan 2.1: garage

| Beschrijving | Type | Actie |
|---|---|---|
| 4. bakkelieten schakelaars en schakelkast | Asbestmateriaal | Zorgvuldig beheren |
