Asbestinventarisatetest

Klapperbeekstraat 135, 9100 Sint-Niklaas

Attestnummer : 20260505-000437.000

Uitgegeven op : 05.05.2026

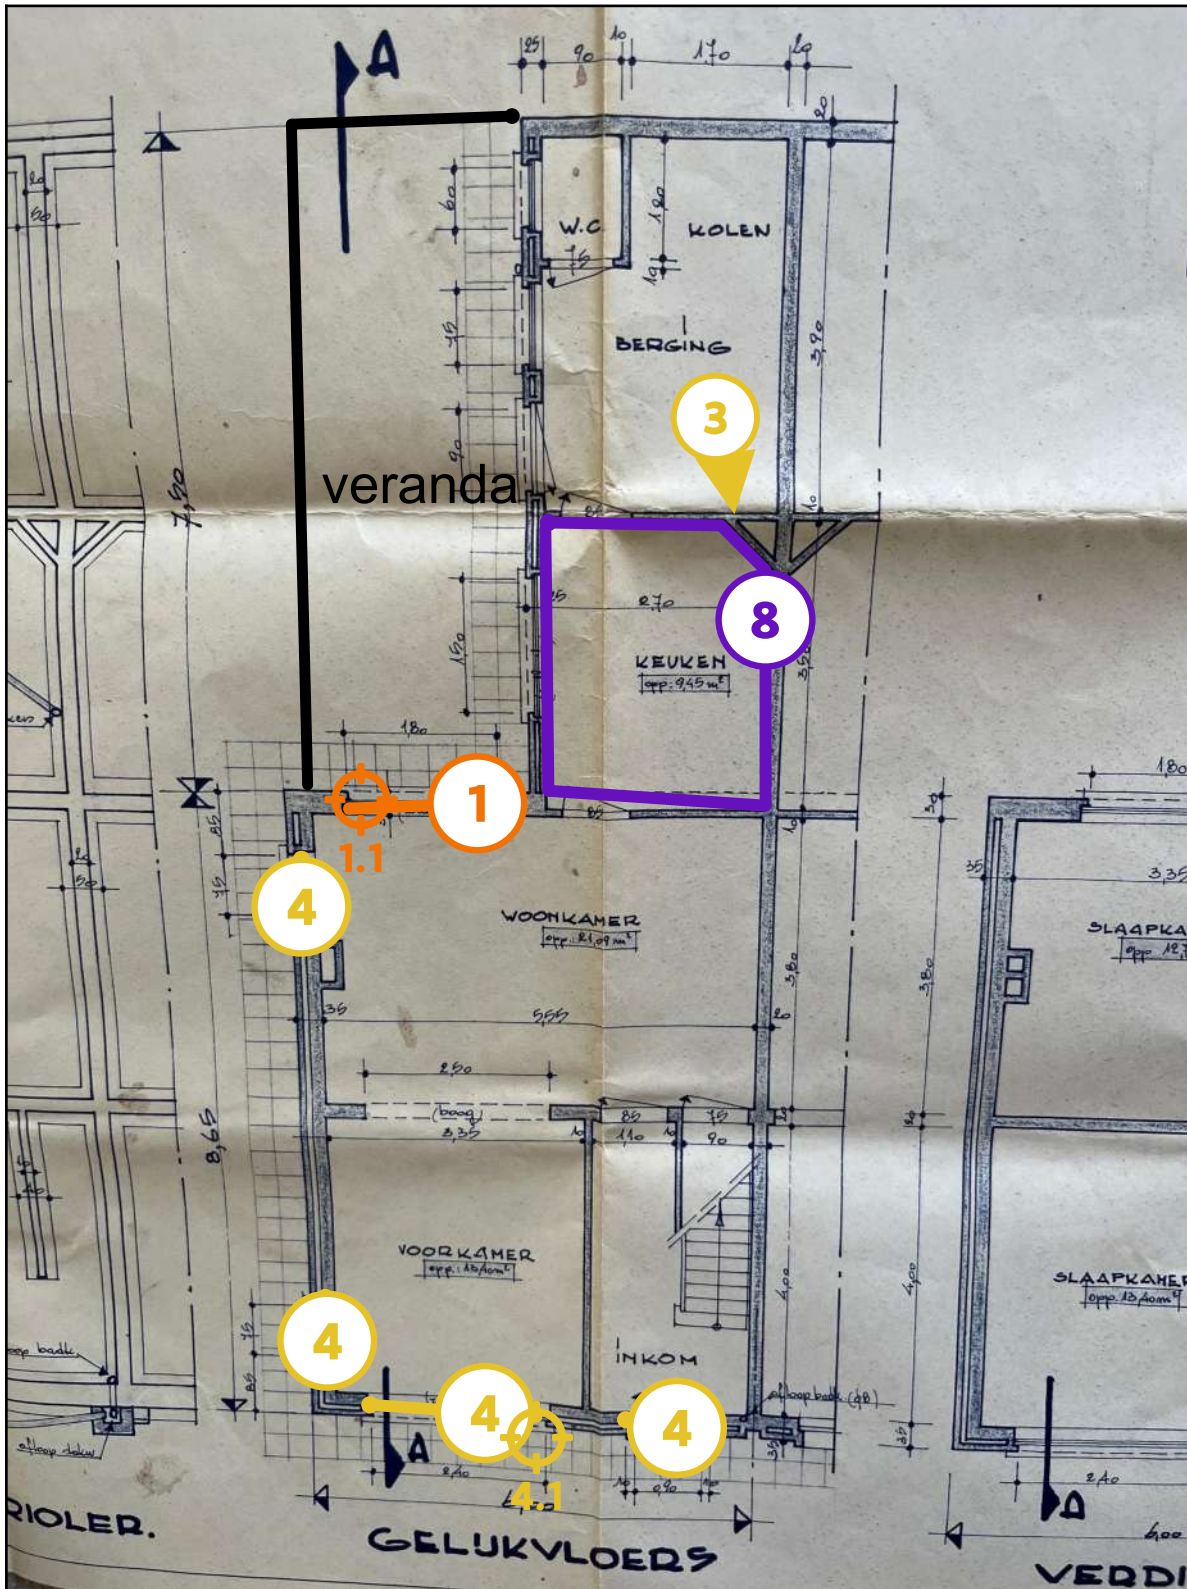
Plan 1.1: gelijkvloers

1. kit tussen E glas en alu raamprofiel in veranda	Asbestmateriaal	Verwijderen
1.1 Code: MV03 6020439667	Puntmonster	-
3. mazout ketel	Asbestmateriaal	Zorgvuldig beheren
4. kit tussen alu raamprofielen en muur	Asbestmateriaal	Zorgvuldig beheren
4.1 Code: MV04 6020439541	Puntmonster	-
8. wandplaten in keuken	Advies	-

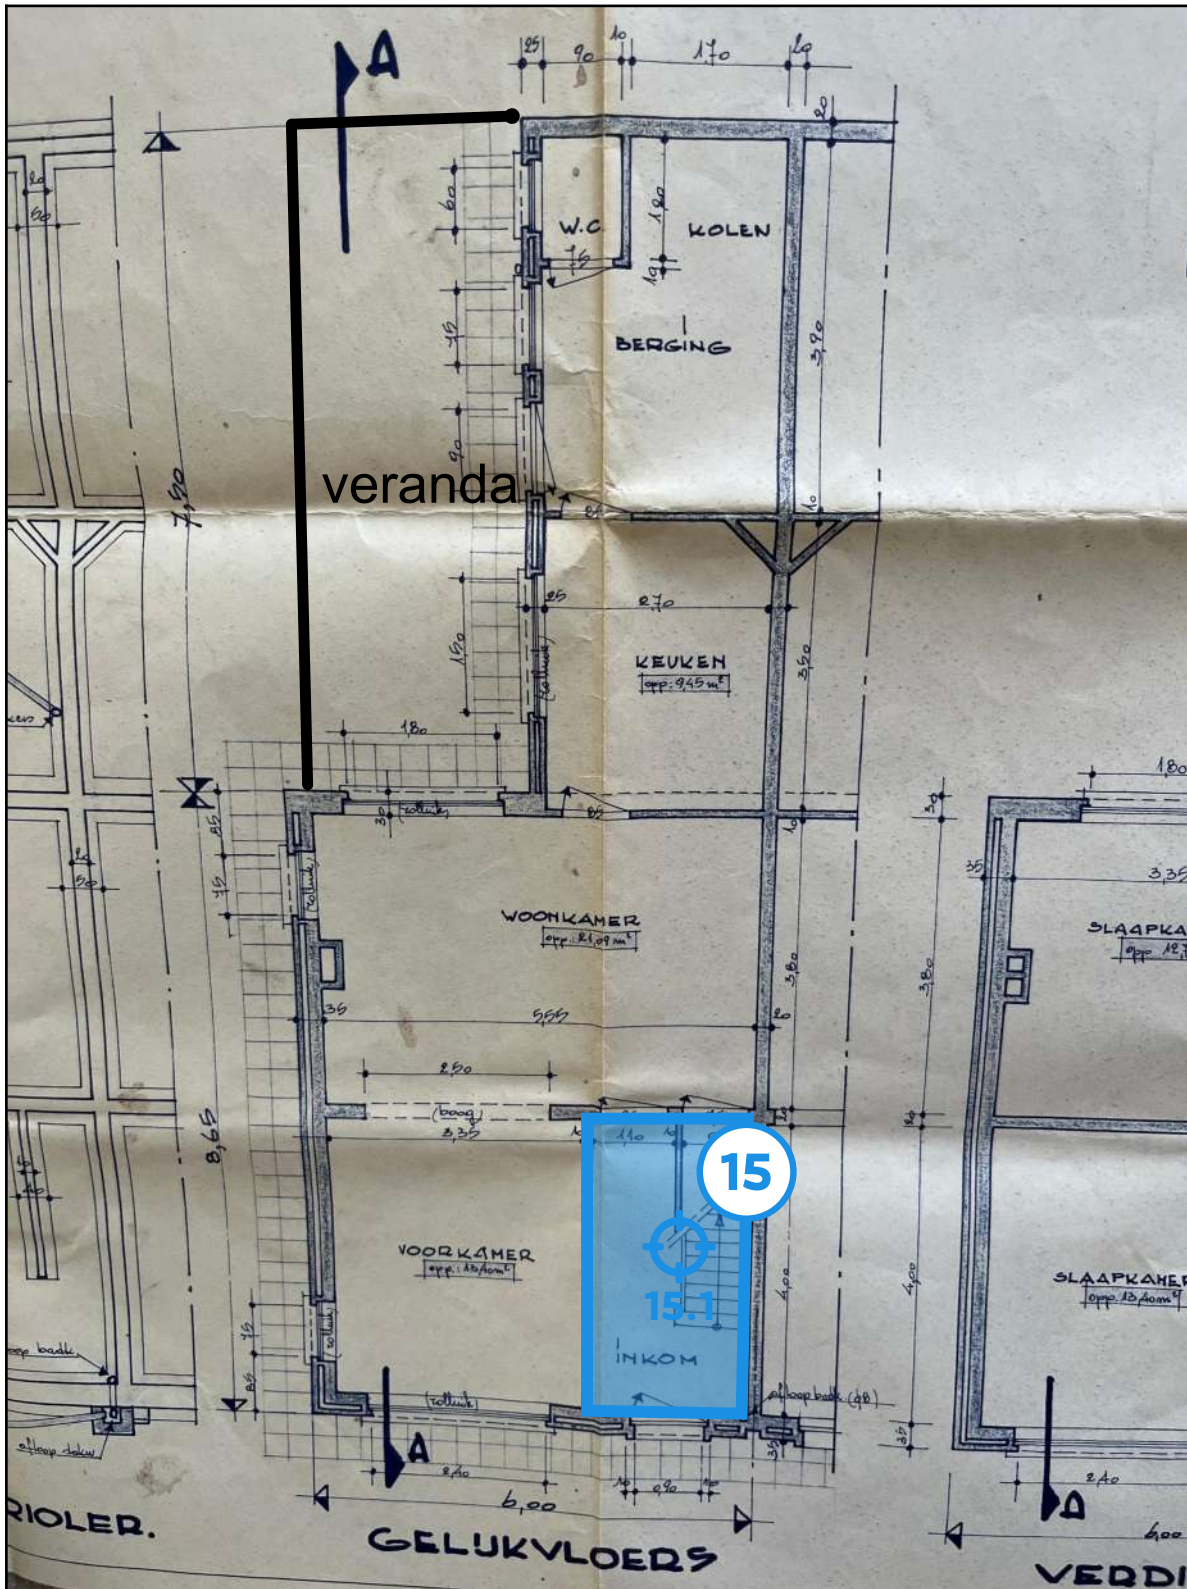
Plan 1.2: gelijkvloers kopie

15. bezetwerk plafonds	Geen asbest	-
15.1 Code: MV066020439663	Mengmonster	-

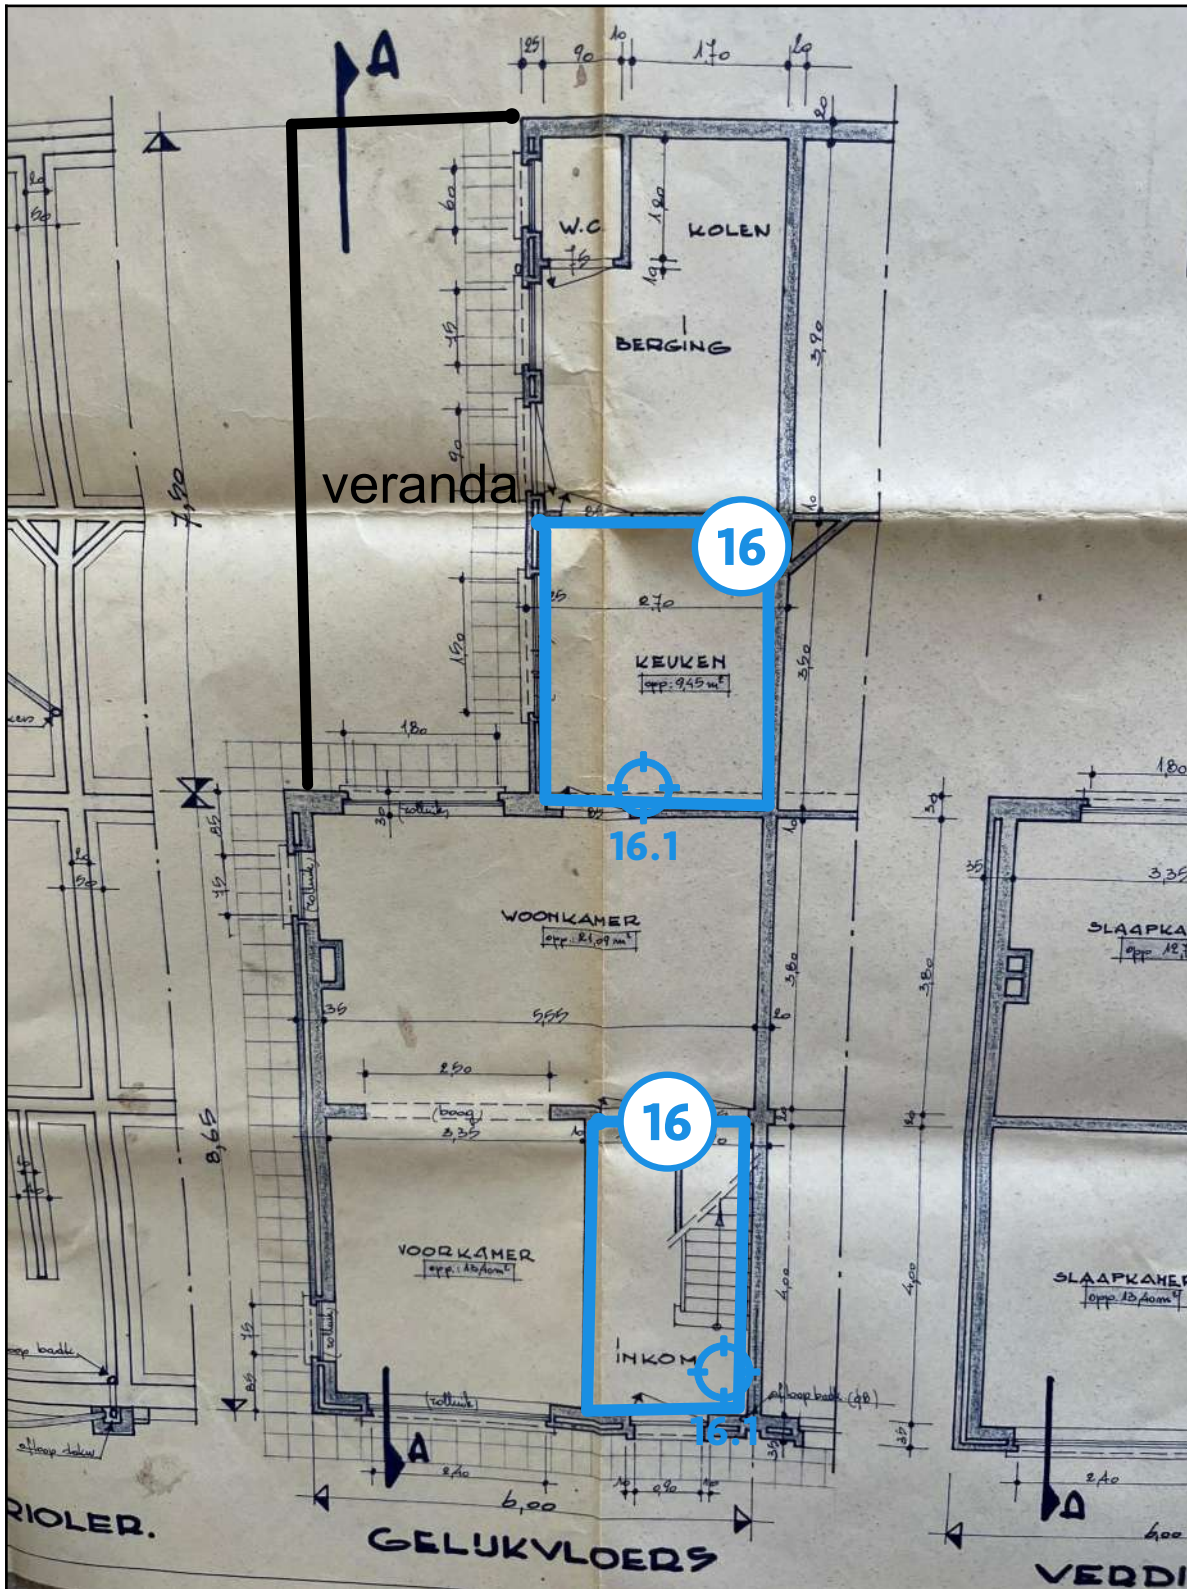
Plan 1.3: gelijkvloers kopie

16. bezetwerk muren	Geen asbest	-
16.1 Code: MV05 6020439662	Mengmonster	-

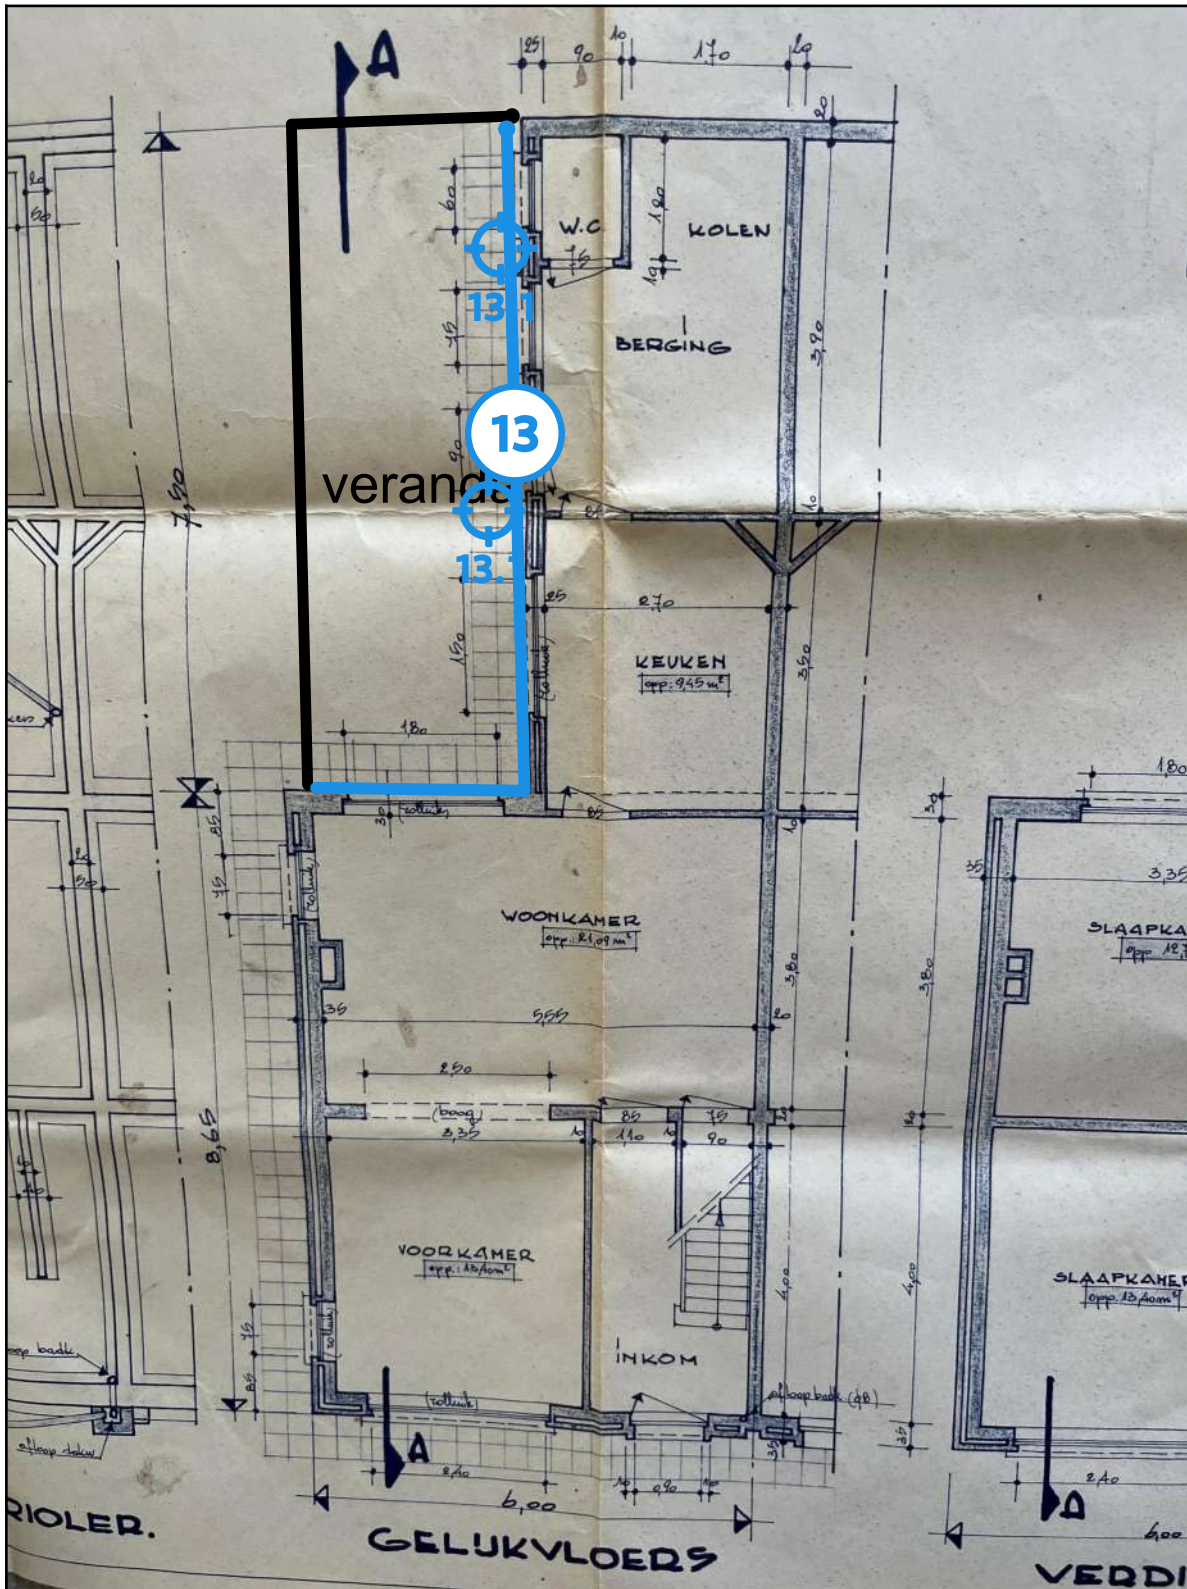
Plan 1.4: gelijkvloers kopie

13. crepi op muur in veranda	Geen asbest	-
13.1 Code: MV08 6020439669	Mengmonster	-

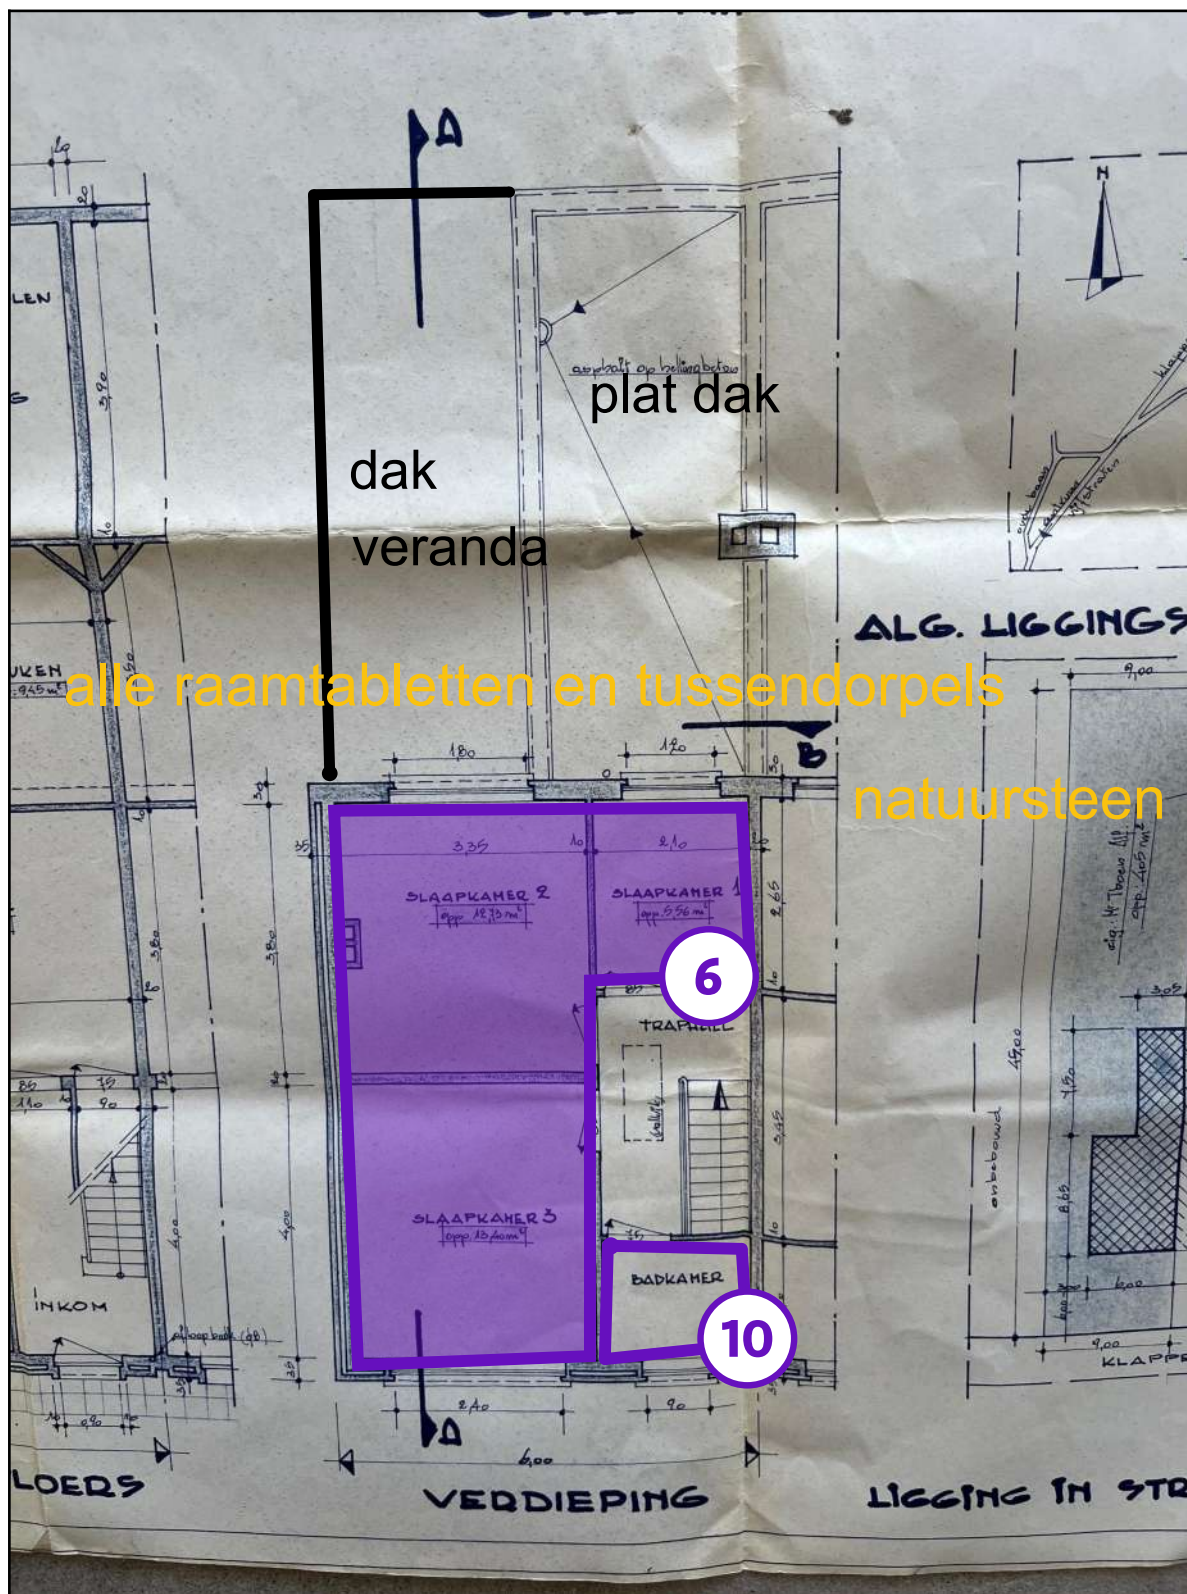
Plan 1.5: verdieping

6. vloerzeil op de eerste verdieping	Advies	-
9. raamtabletten en tussendorpels	Advies	-
10. tegellijm achter wandtegels badkamer	Advies	-

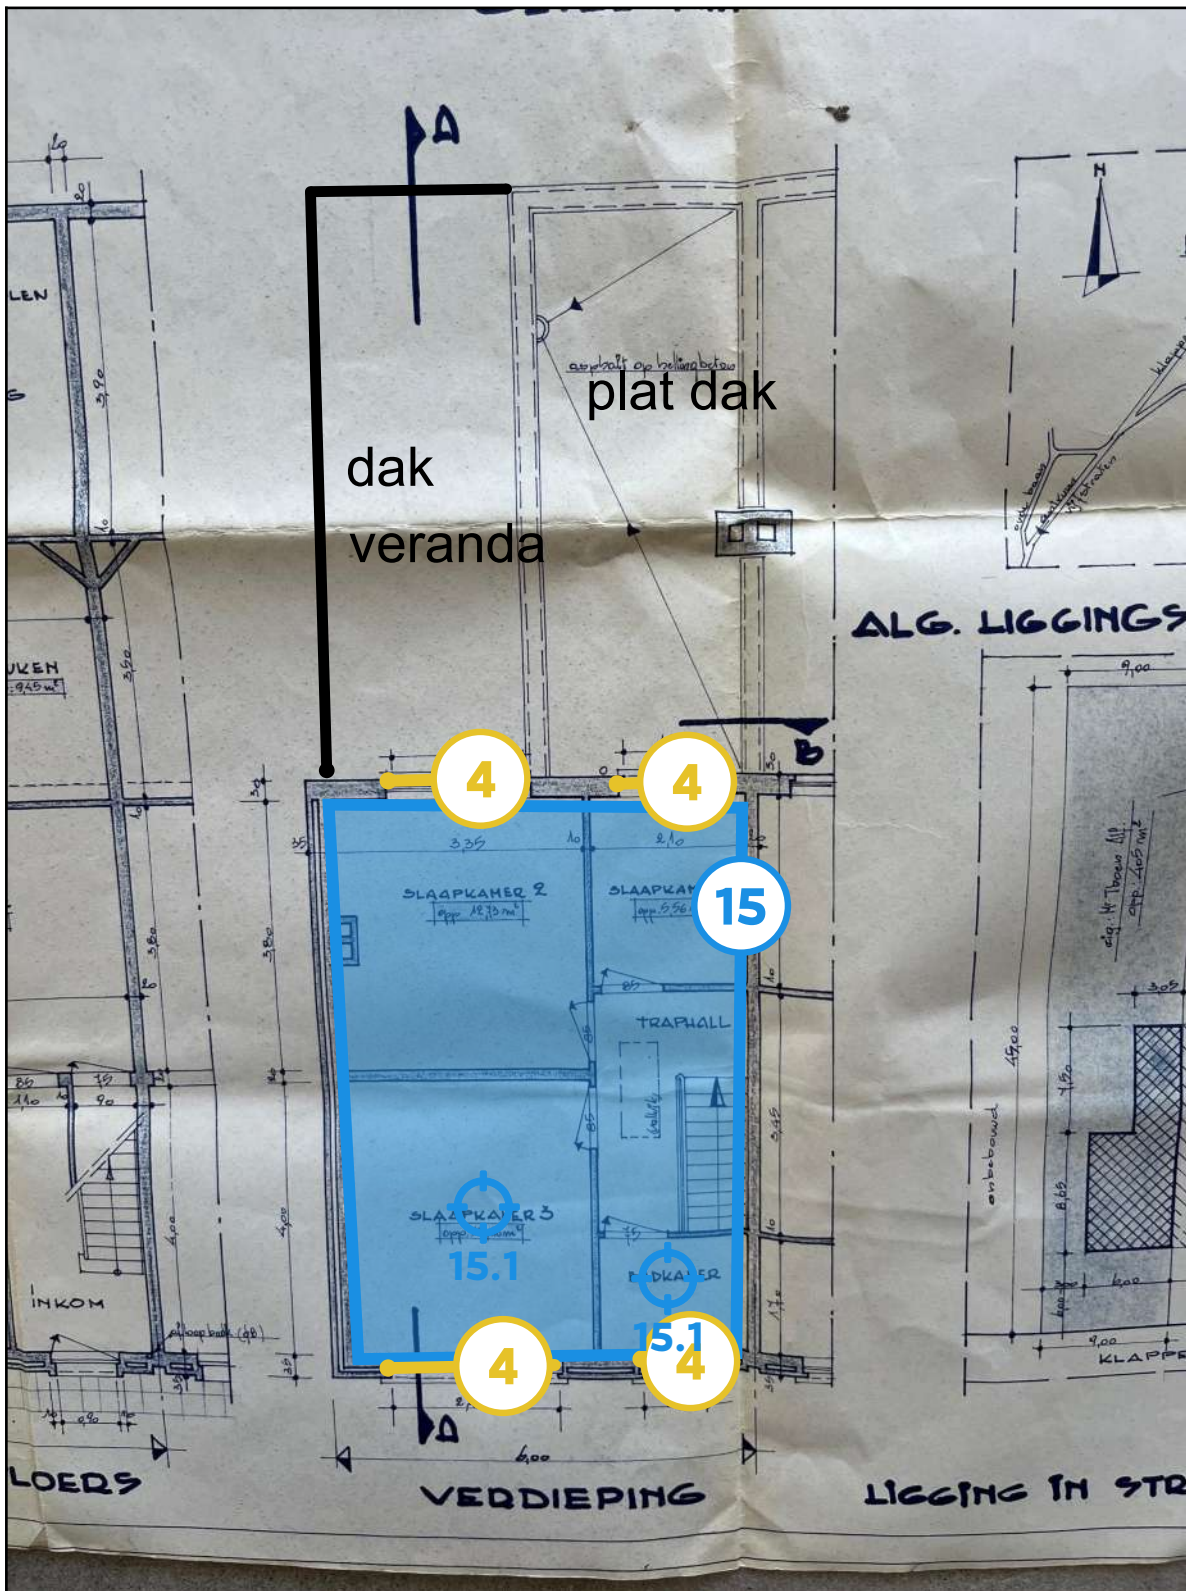
Plan 1.6: verdieping kopie

4. kit tussen alu raamprofielen en muur	Asbestmateriaal	Zorgvuldig beheren
15. bezetwerk plafonds	Geen asbest	-
15.1 Code: MV066020439663	Mengmonster	-

16. bezetwerk muren	Geen asbest	-
16.1 Code: MV05 6020439662	Mengmonster	-

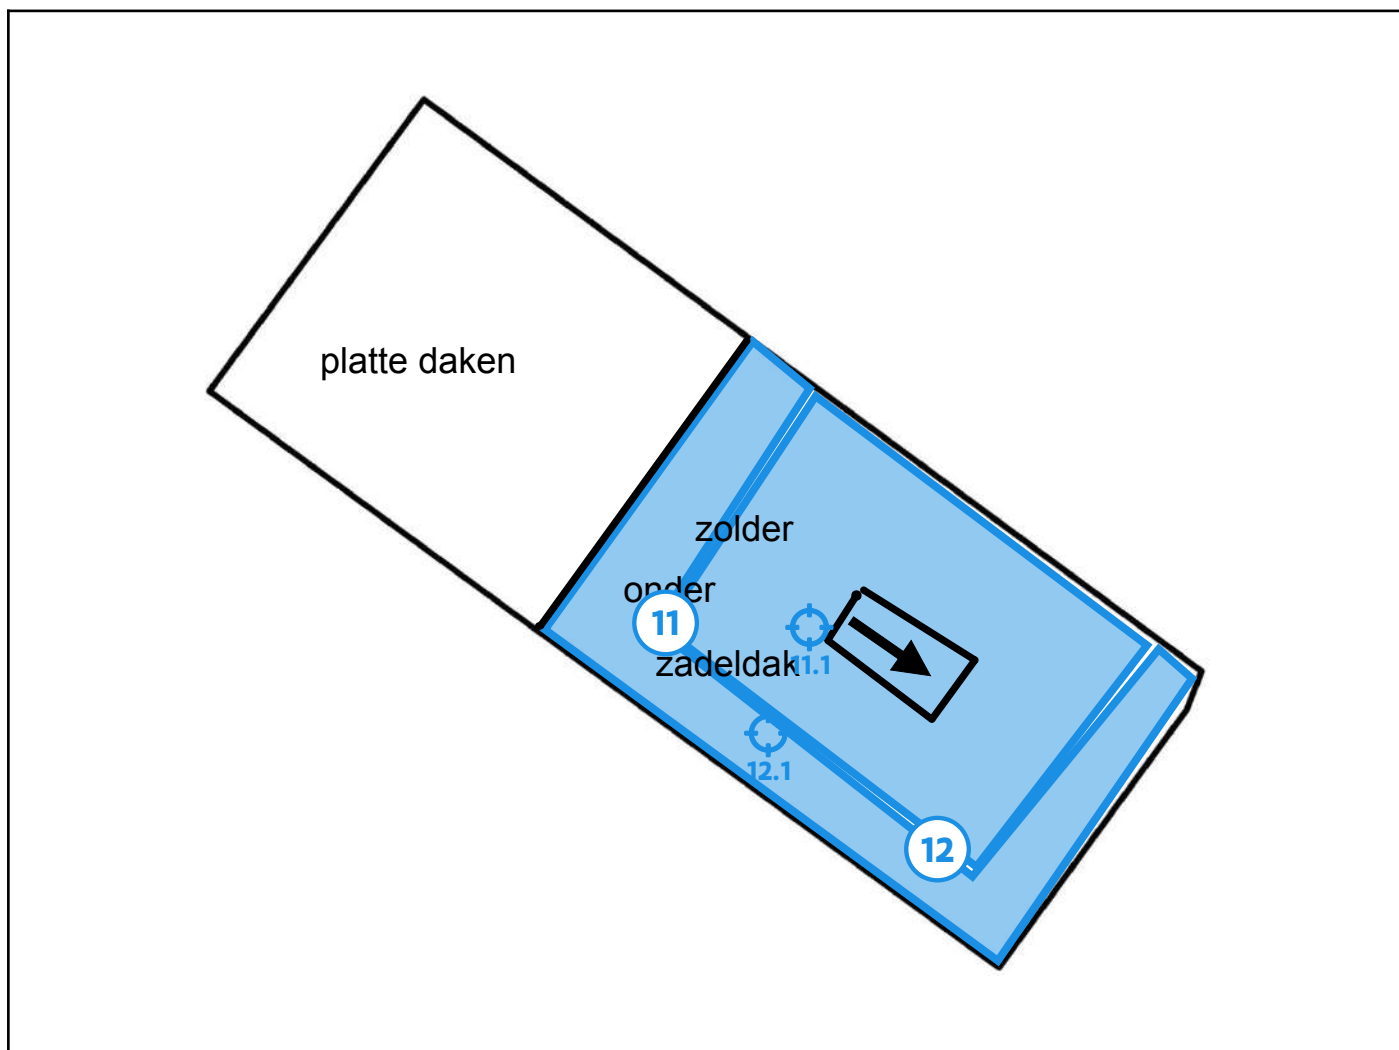
Plan 1.8: zolder

Beschrijving	Type	Actie
11. vloerzeil midden op zolder	Geen asbest	-
11.1 Code: MV01 6020439540	Puntmonster	-
12. vloerzeil aan randen vloer zolder	Geen asbest	-
12.1 Code: MV02 6020439668	Puntmonster	-

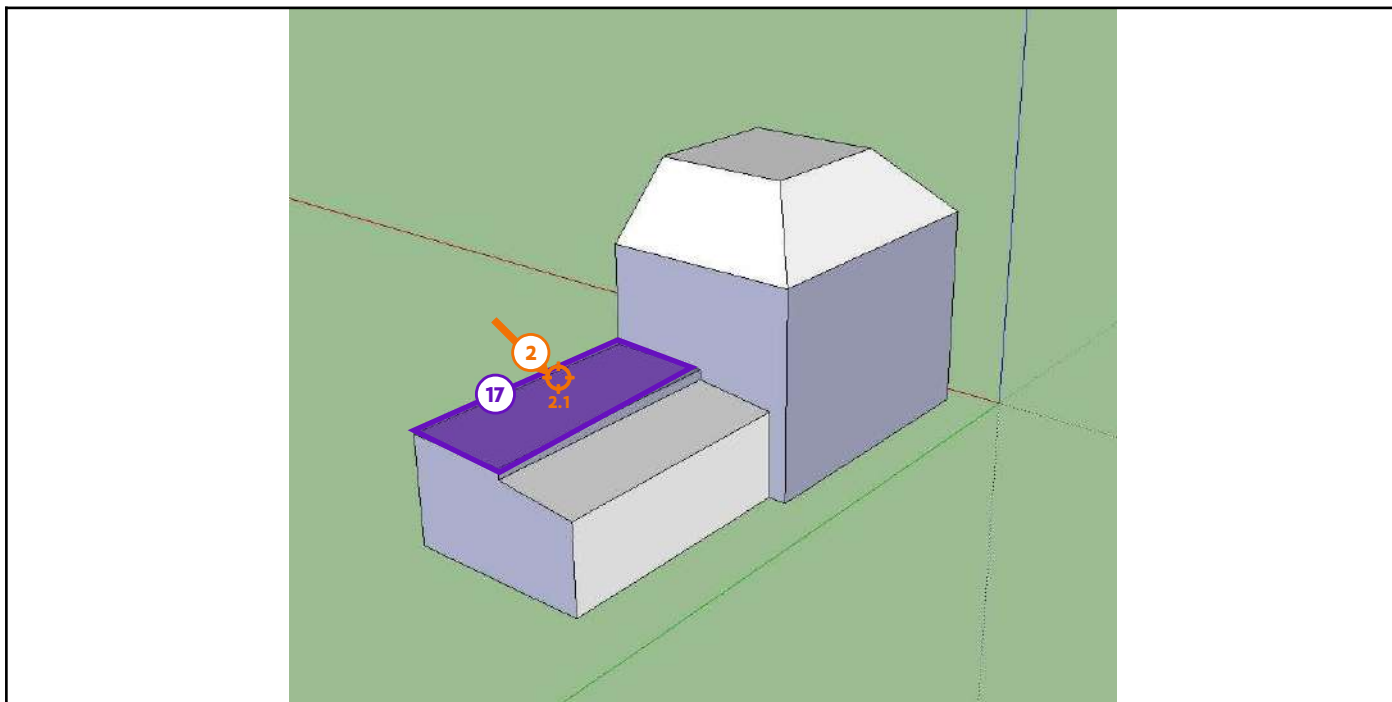
Plan 1.9: 3D

Beschrijving	Type	Actie
2. schouwbus op plat dak	Asbestmateriaal	Verwijderen
2.1 Code: MV07 6020439664	Puntmonster	-
17. dakbedekking	Overige ruimte of materiaal	-

- Eenvoudige handelingen: mag via doe-het-zelf of door werknemer(s) met opleidingsattest eenvoudige handelingen
Deze asbesthoudende schouwbus dient voorzichtig los gekapt worden, zonder de schouwbus te breken of te beschadigen. Deze schouwbus nooit in stukken kappen, storten of in stukken slijpen. Bevochtig of fixeer (om stofvorming te vermijden) de schouwbus en draag steeds beschermende kledij (wegwerphandschoenen, mondmasker FFP3, afspoelbaar schoeisel en wegwerpoverall cat III type 5/6) bij het verwijderen. Breng nadien deze schouwbus als 1 geheel, dubbel verpakt en luchtdicht in dikke plasticfolie of in een bigbag asbest afvalzak, weg als asbesthoudend afval naar het gemeentelijk recyclagepark of een categorie-I stortplaats (link: <https://ovam.vlaanderen.be/asbestafval-afvoeren>) of een geregistreerd asbestinzamelaar (link: www.werk.belgie.be-erkenningen) Raadpleeg op voorhand de voorwaarden van het recyclagepark (www.ovam.vlaanderen.be/asbestafval-afvoeren) of via een erkende asbestverwijderaar (www.werk.belgie.be-erkenningen). Uzelf moet zeker bewijsdocumenten van de asbestverwijdering opvragen en bewaren (facturen, werkplannen, foto's, afleverbonnen) met het oog op een correcte actualisatie van het asbestattest. U kan voor het verwijderen alles nalezen onderaan het attest

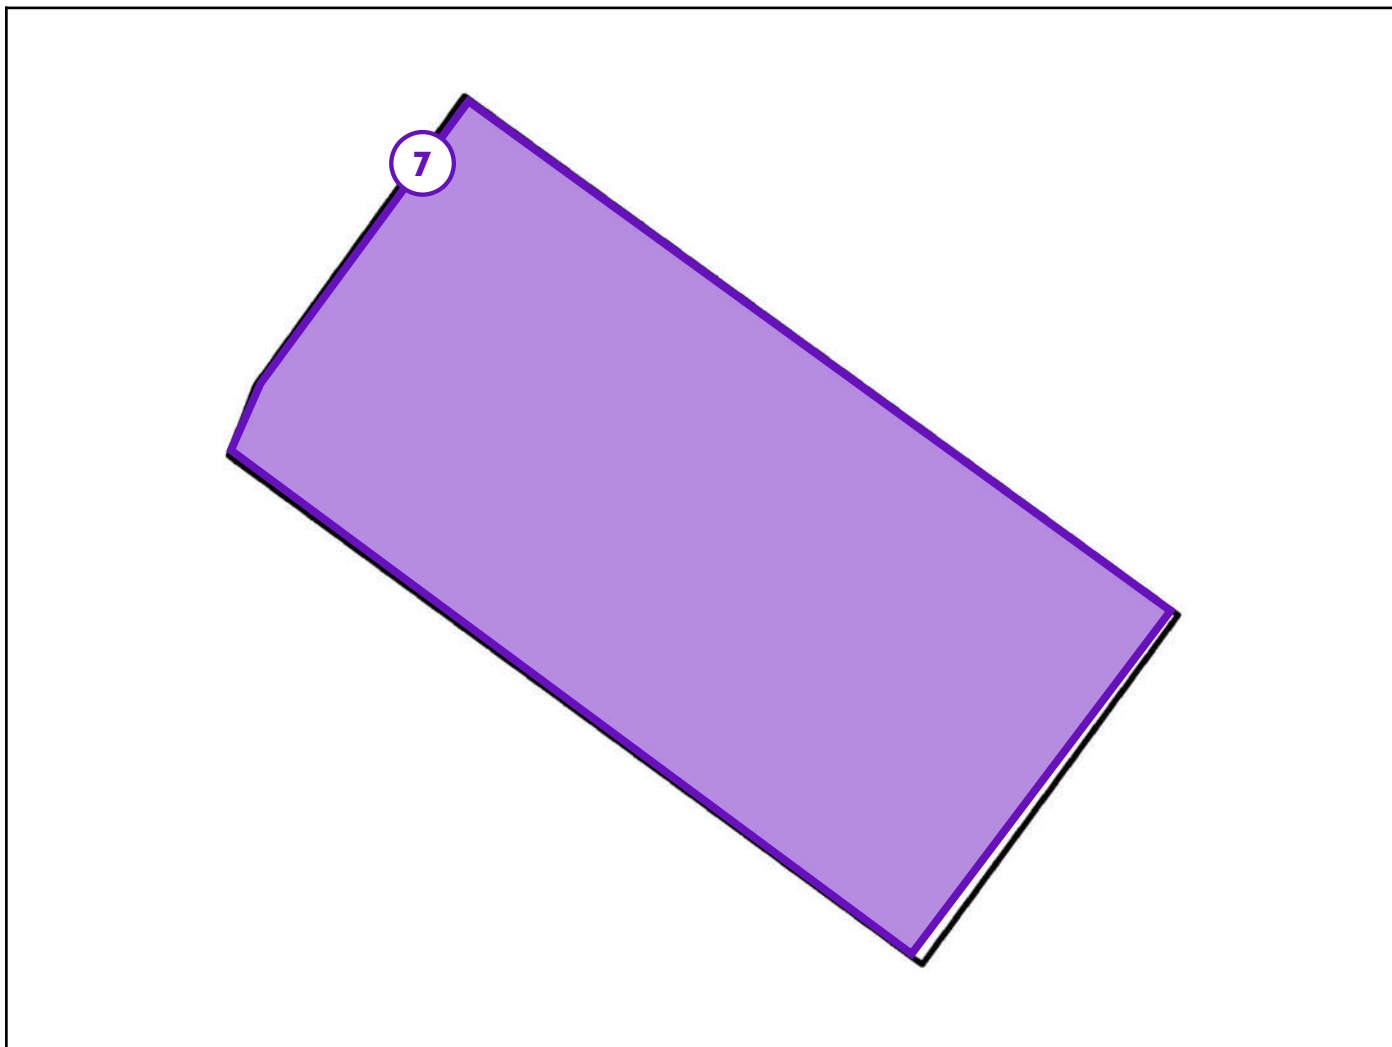
Plan 2.1: garage

Beschrijving	Type	Actie
7. inhoud gargebox	Advies	-

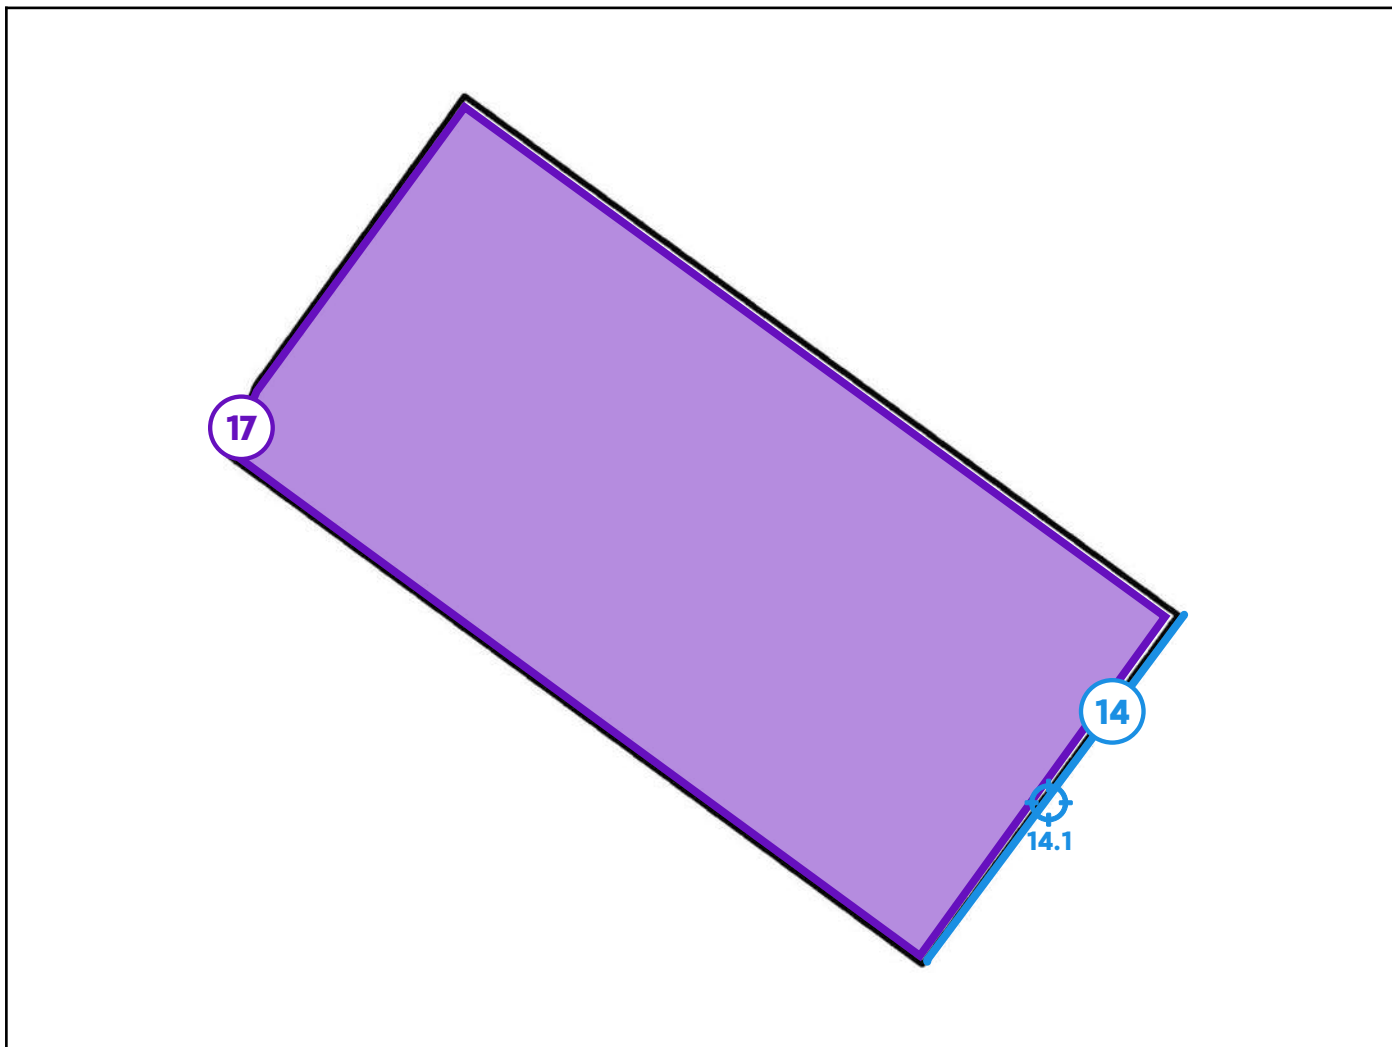
Plan 2.2: garage kopie

Beschrijving	Type	Actie
14. dekstenen voorzijde garage	Geen asbest	-
14.1 Code: MV09 6020439665	Puntmonster	-
17. dakbedekking	Overige ruimte of materiaal	-

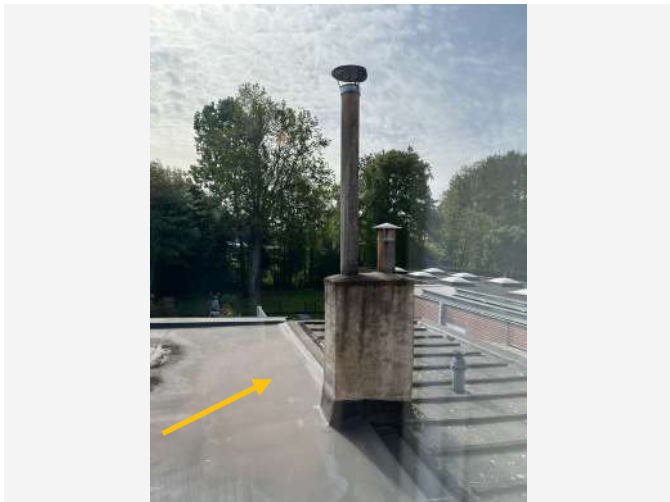
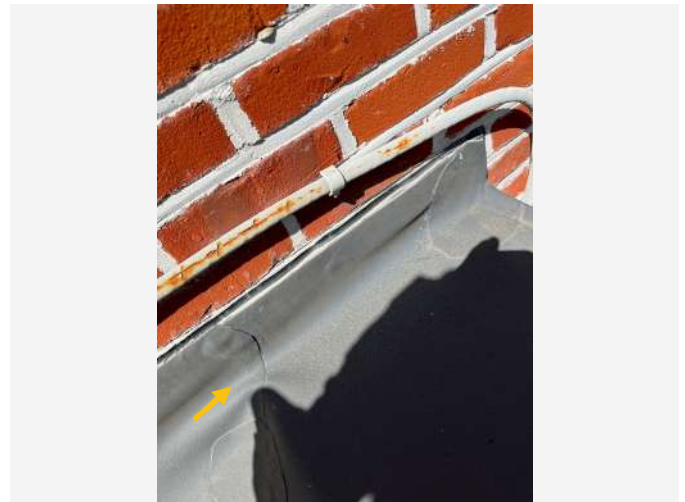
Beschrijving	Notitie	Terug te vinden op plannen
Fiche 17: dakbedekking	De dakbedekking op het platte dak achteraan de woning is EPDM en op de gargaes zijn het metalen platen. Dus allebei de soorten zijn niet asbestverdacht.	Plan 1.9: 3D Plan 2.2: garage kopie
Fiche 18: isolatie leidingen	Er is geen asbestverdachte leidingisolatie aanwezig in de woning	-
