# Asbestinventarisatetest

Chaletstraat 17/0501, 8400 Oostende

Attestnummer : **20260708-000222.000**

Uitgegeven op : **08.07.2026**

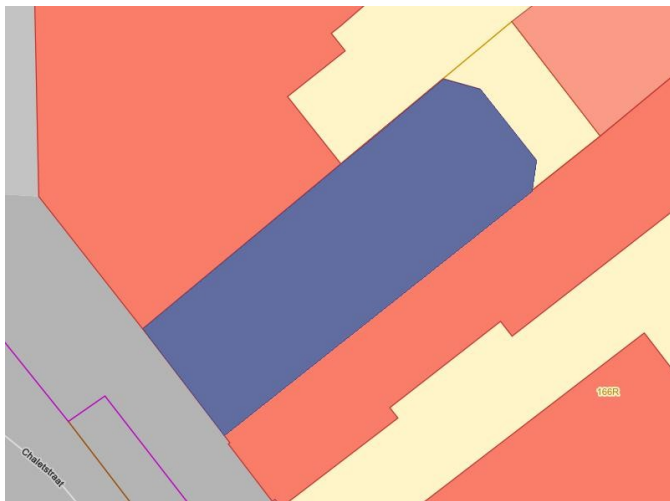
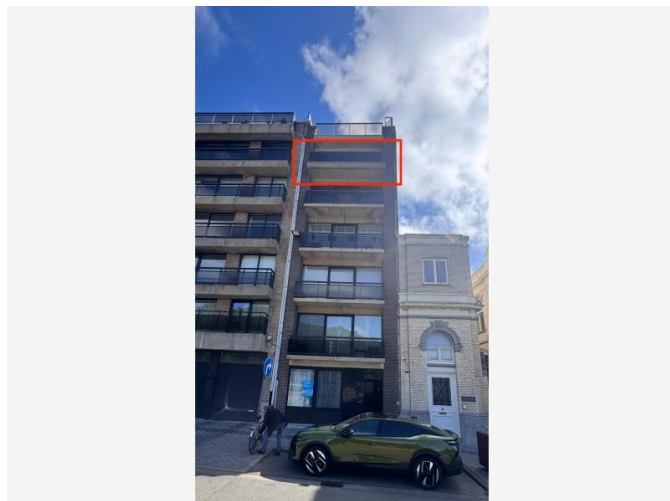
## Zone 1: Appartement

Tijdens de inspectie vastgesteld:

- 0 Asbestmaterialen
- 1 Beperking
- 0 Uitsluitingen
- 0 Roerende goederen
- 0 Puin, steenslag, (water)bodem
- 0 Adviezen
- 3 Geen asbest

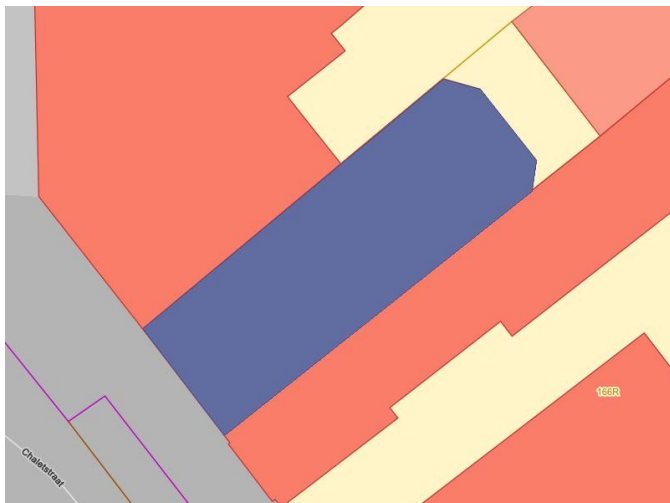
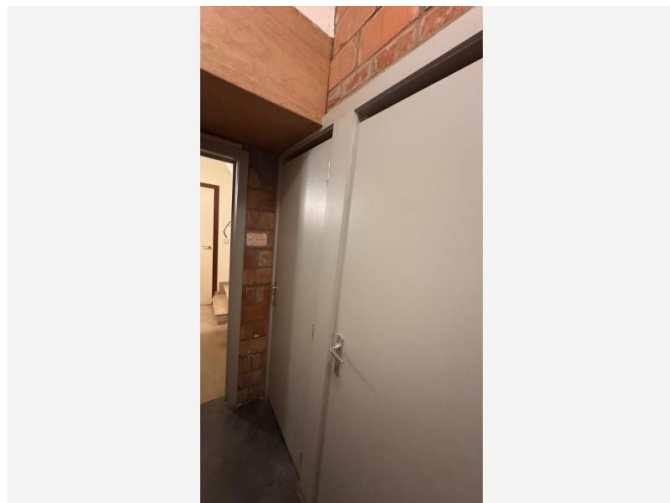
## Zone 2: Berging

Tijdens de inspectie vastgesteld:

- 0 Asbestmaterialen
- 0 Beperkingen
- 0 Uitsluitingen
- 0 Roerende goederen
- 0 Puin, steenslag, (water)bodem
- 1 Advies**
- 0 Geen asbest
