Asbestinventarisatetest

Oostendse Baan 144, 8470 Gistel

Attestnummer : 20250120-000057.000

Uitgegeven op : 20.01.2025

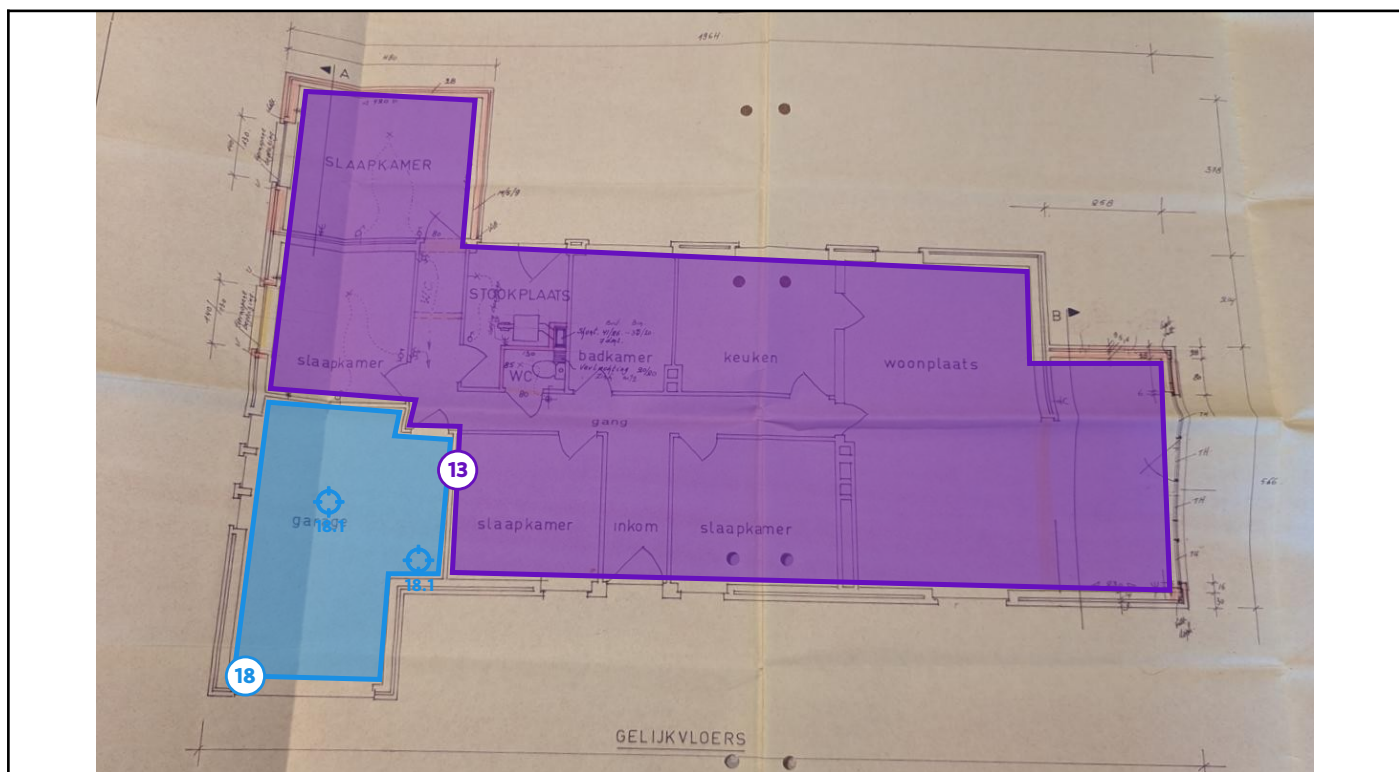
Plan 1.1: plan plafonds

Beschrijving	Type	Actie
13. Valse plafonds	Advies	-
18. Pleisterwerk plafonds	Geen asbest	-
18.1 Code: 6025001-01	Mengmonster	-

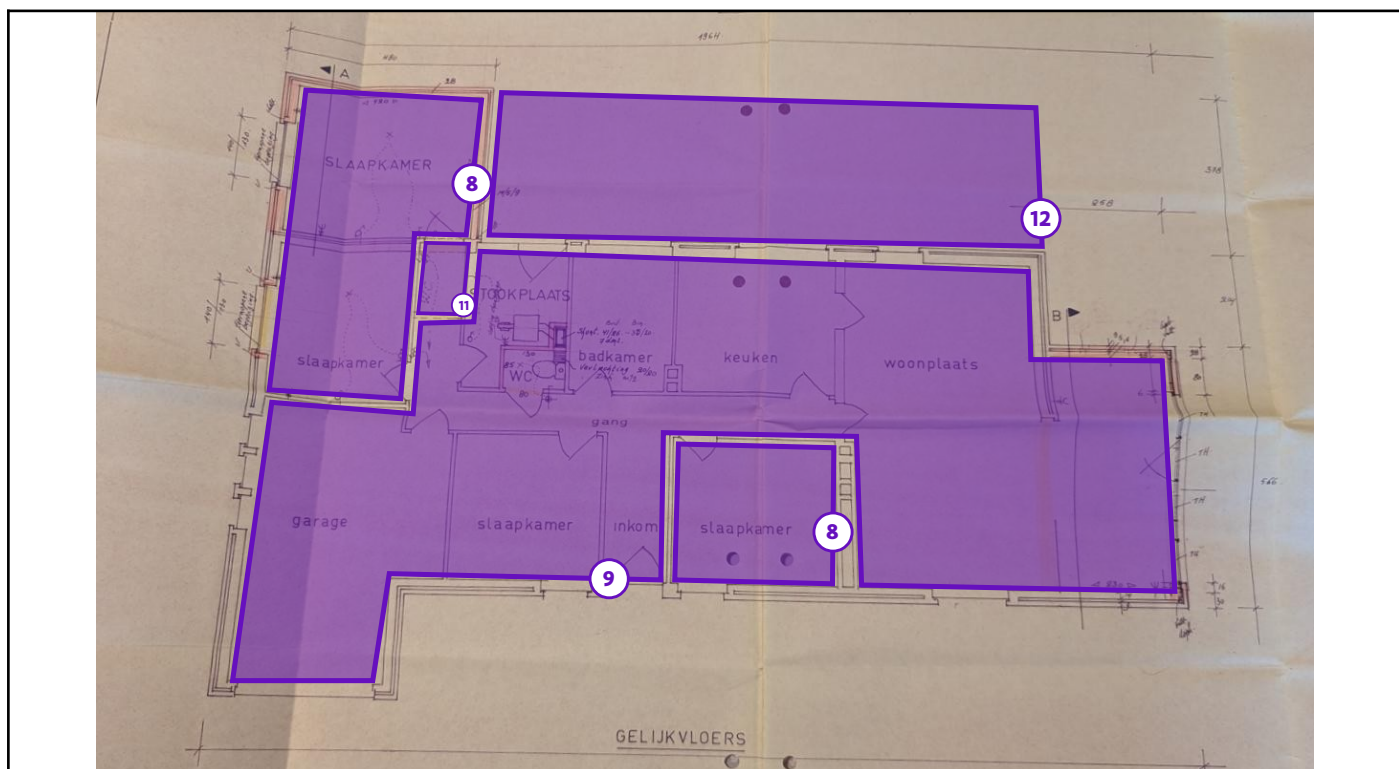
Plan 1.3: Plan Vloeren

Beschrijving	Type	Actie
8. Laminaat/parketvloer	Advies	-
9. Vloertegels	Advies	-
11. Vloerzeil (niet asbestverdacht)	Advies	-
12. Verhardingen	Advies	-

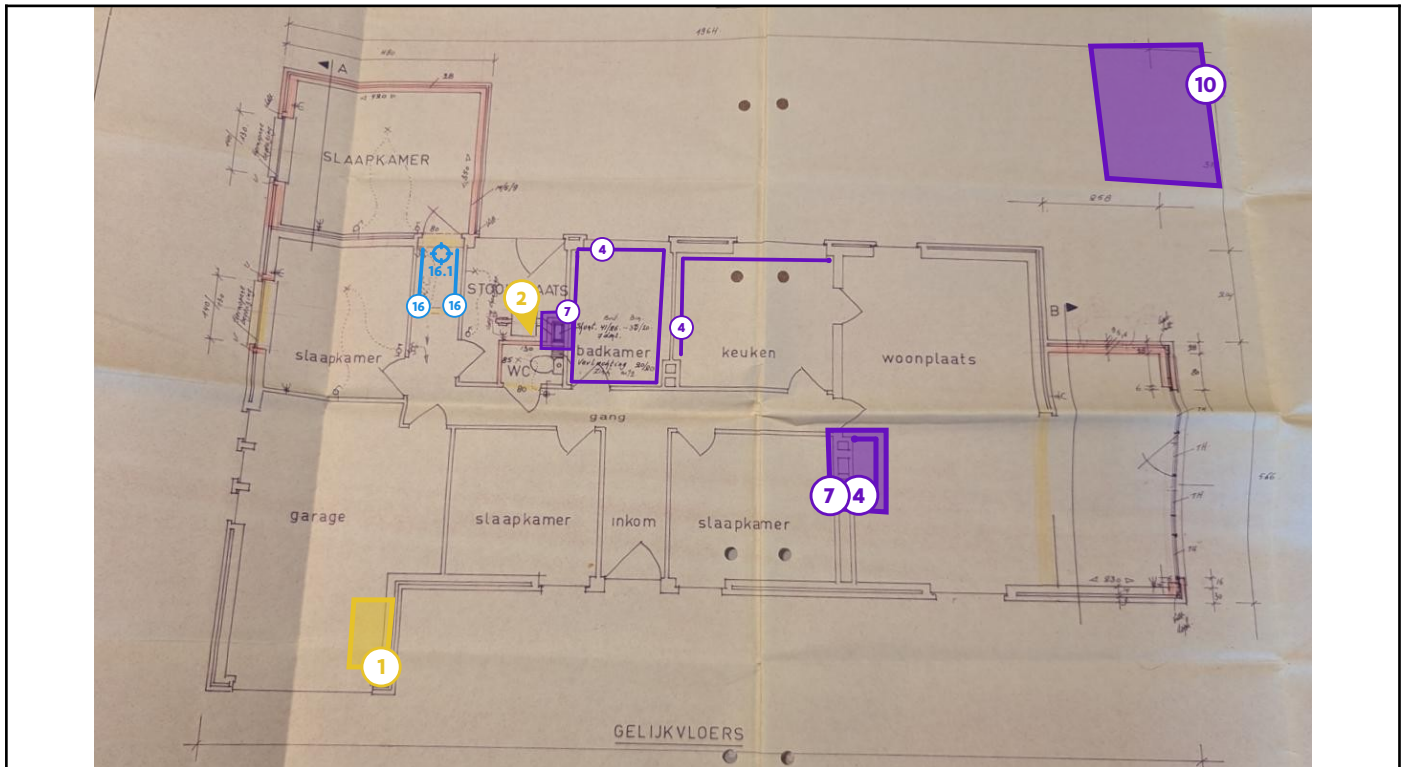
Plan 1.4: plan betegelingen wanden

Beschrijving	Type	Actie
1. Bakeliet tellerkast WVEM (Vynckier)	Asbestmateriaal	Zorgvuldig beheren
2. Bakeliet schakeldoos stookolieketel	Asbestmateriaal	Zorgvuldig beheren
4. Muurbetegeling	Advies	-
7. Schoorsteenmantel	Advies	-
10. Tuinhuis	Advies	-
16. Tegellijm oude WC	Geen asbest	-
16.1 Code: 6025001-03	Puntmonster	-

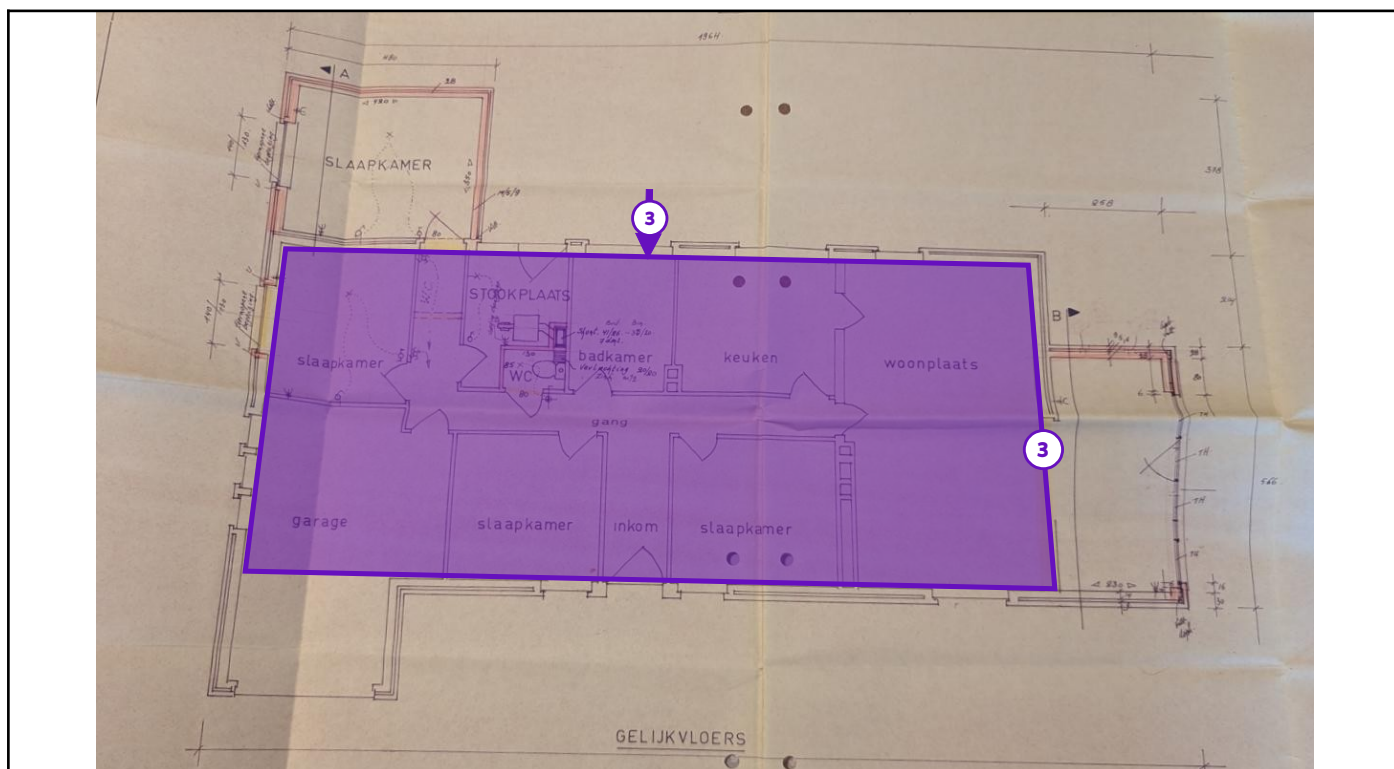
Plan 1.5: plan kruipkelder

Beschrijving	Type	Actie
3. Kruipkelder	Beperking	-

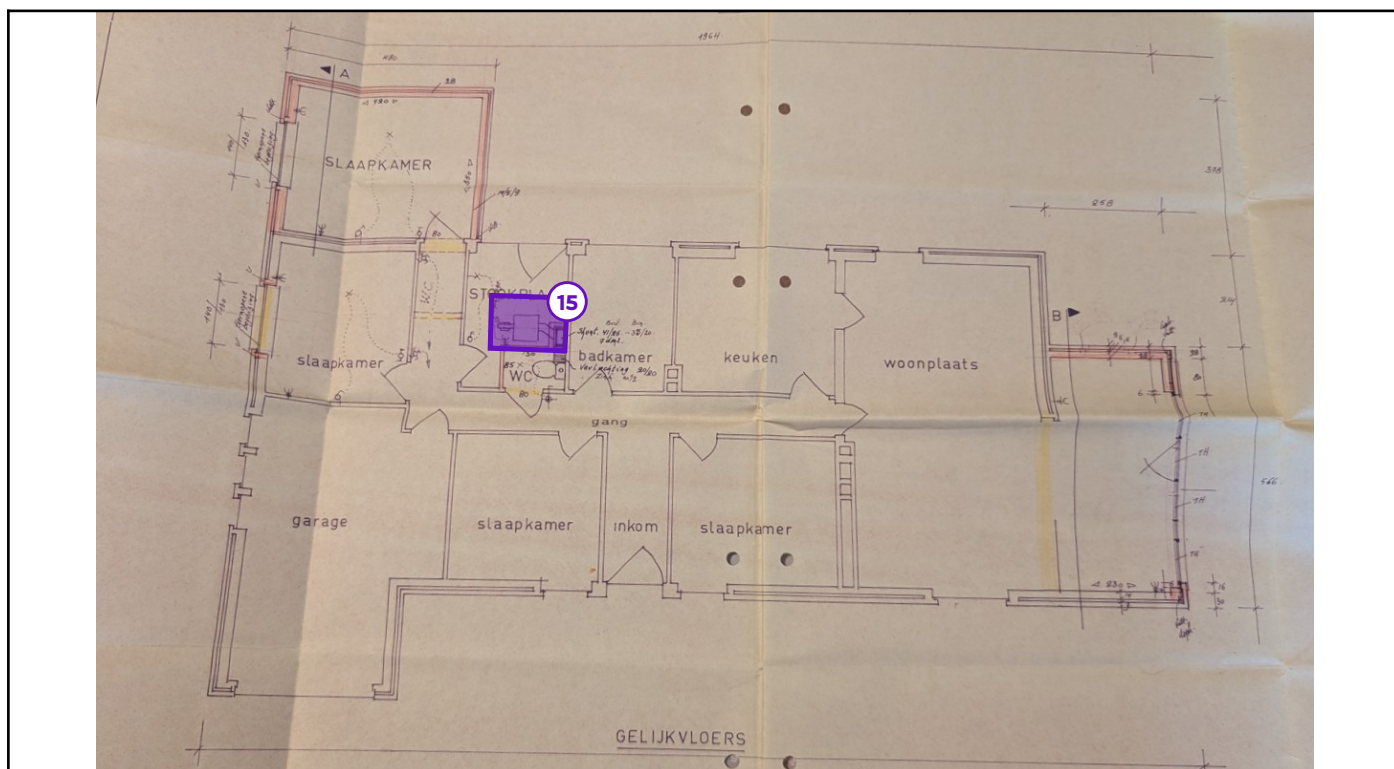
Plan 1.6: plan

Beschrijving	Type	Actie
15. Stookketel / Brander	Advies	-

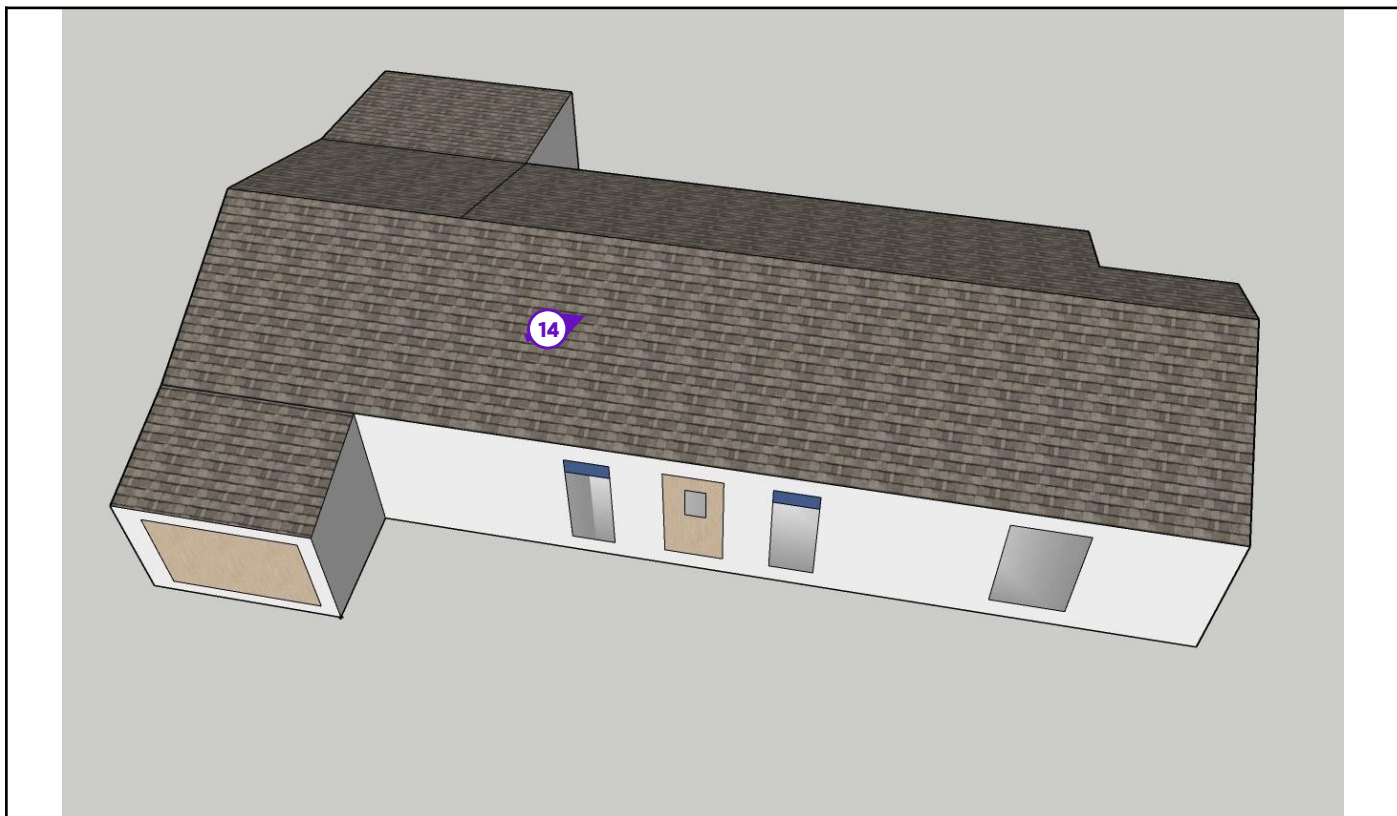
Plan 1.7: 3D dak

Beschrijving	Type	Actie
14. Onderdak hoofddak	Advies	-

Het dak is een metalen beplating die rust op een houten onderdak wat niet asbest verdacht is.
