Asbestinventarisatetest

Generaal Merchierstraat 15, 9700 Oudenaarde

Attestnummer : 20250410-000054.000

Uitgegeven op : 10.04.2025

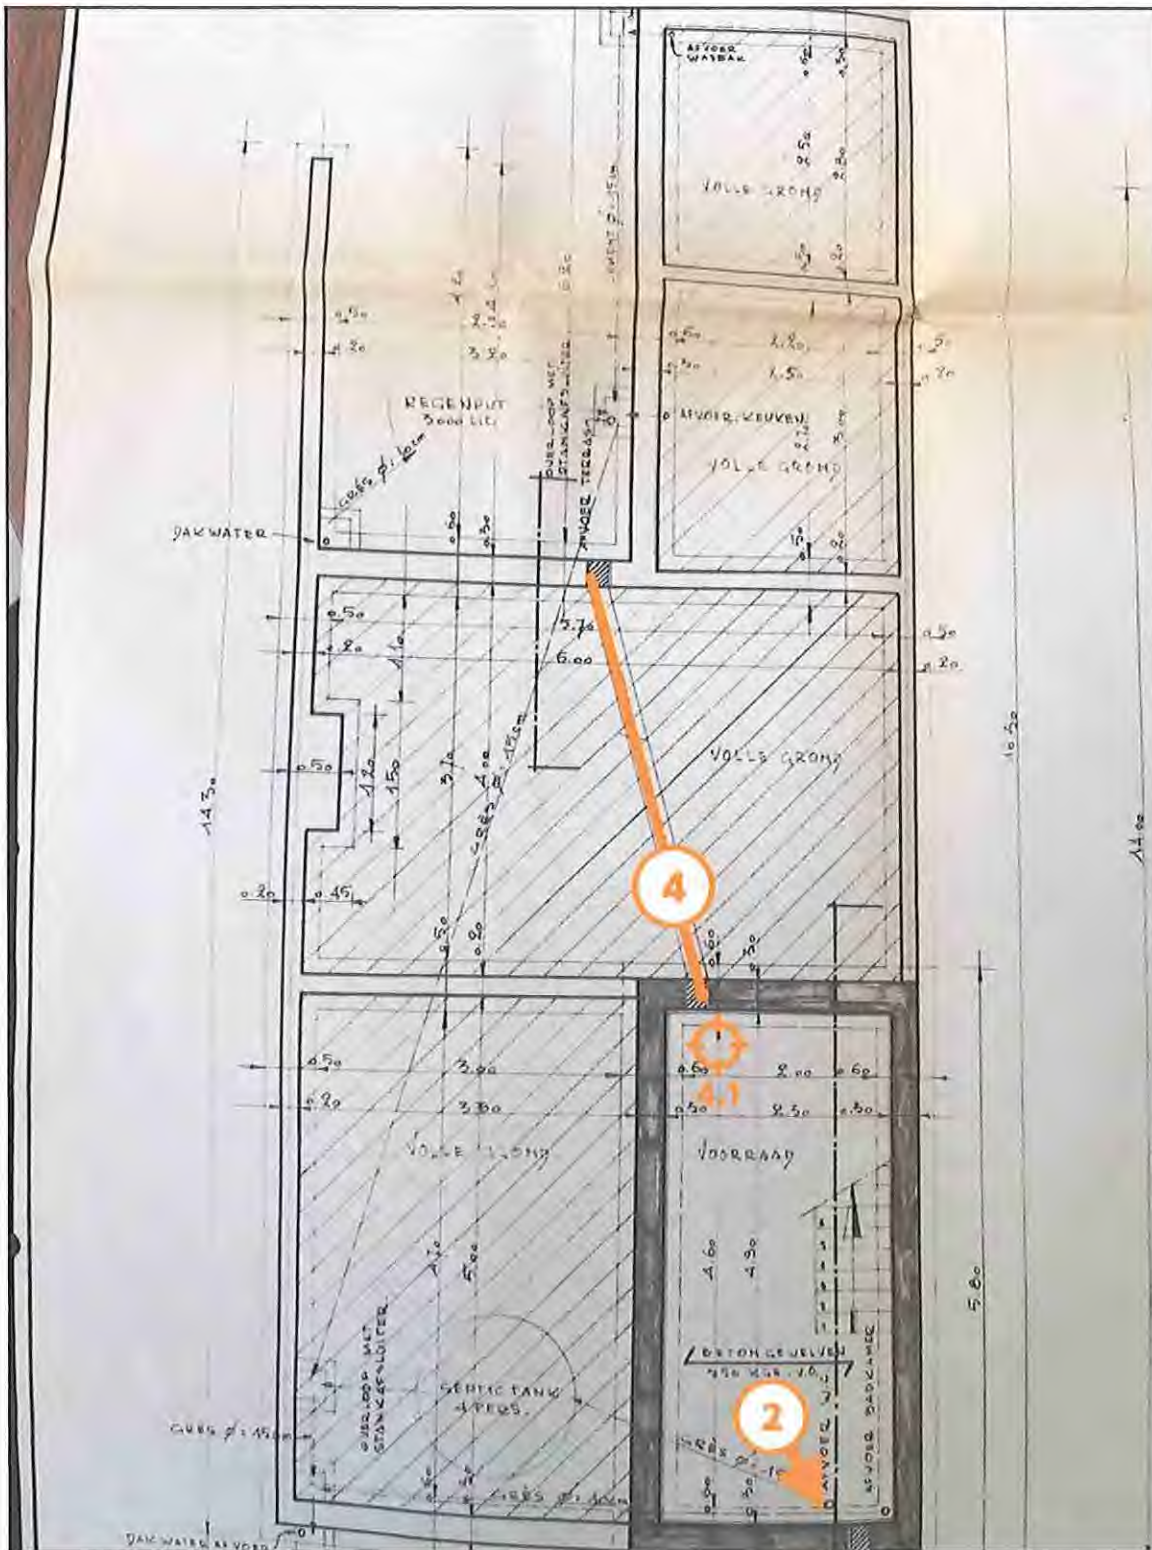
Plan 1.1: Hoofdgebouw -1

2. Cementbuis door muur afvoer

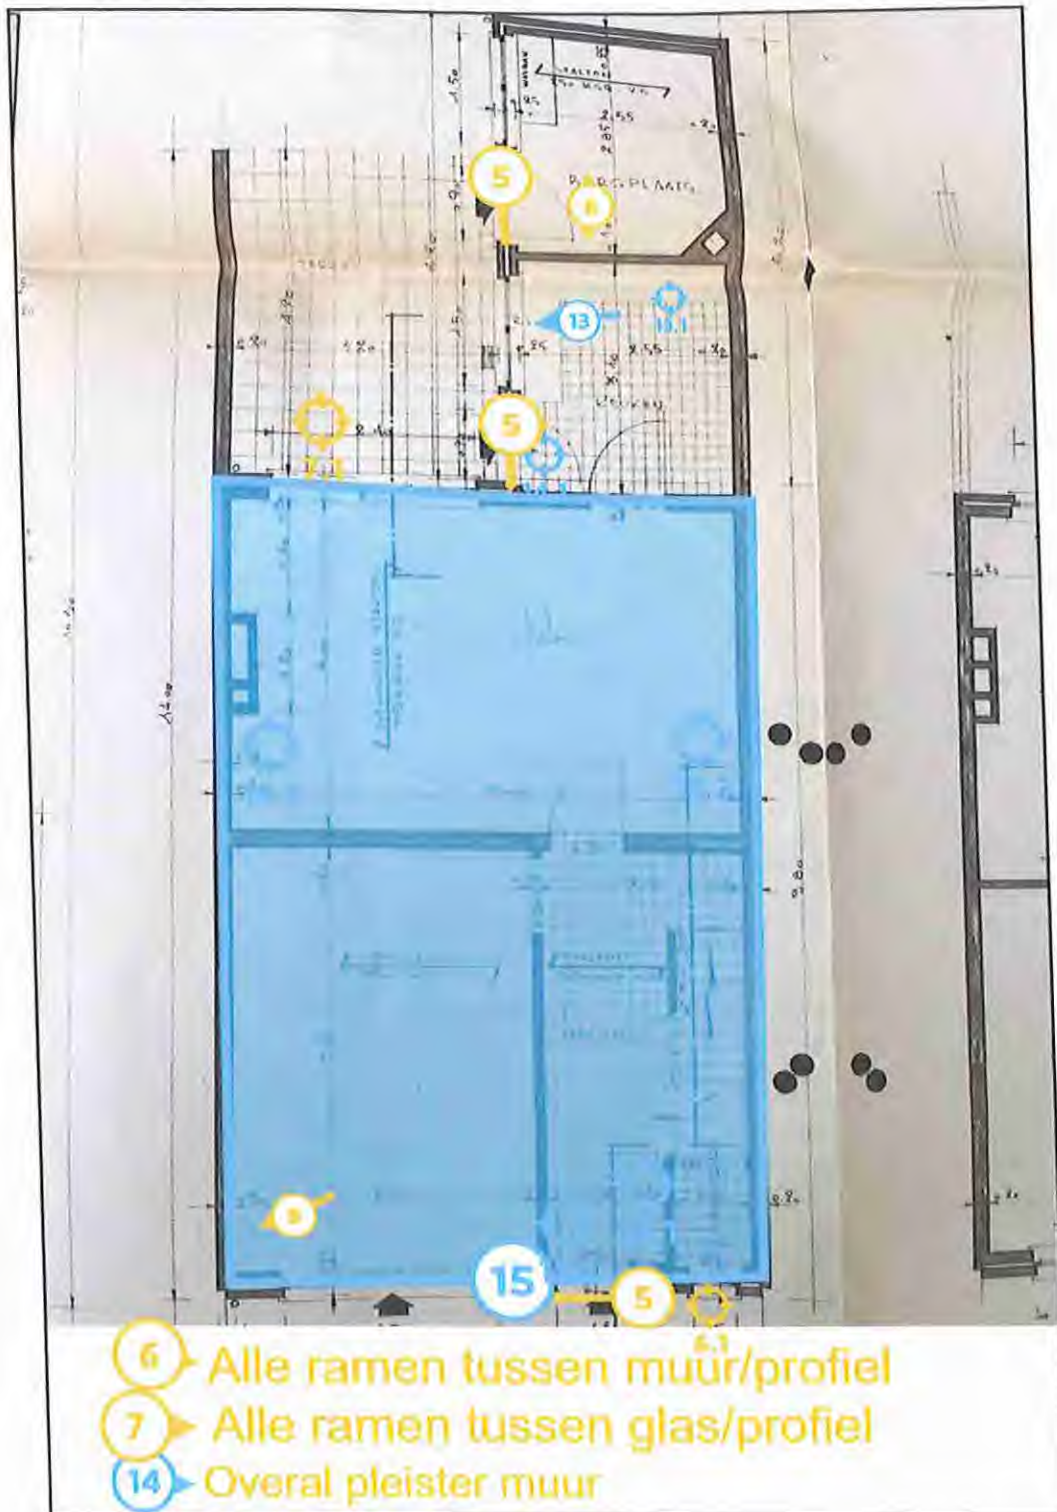
Plan 1.2: hoofdgebouw +0

5. Glasal-platen NIET BEMONSTERD	Asbestmateriaal	Zorgvuldig bemonsteren
6. Mastiek buitenkant muur/profiel	Asbestmateriaal	Zorgvuldig bemonsteren
6.1 Code: A5 mastiek profiel/steen	Puntmonster	-
7. Mastiek buitenkant glas/profiel	Asbestmateriaal	Zorgvuldig bemonsteren
7.1 Code: A4 mastiek glas/profiel	Puntmonster	-
8. Bakelieten toepassingen binnen	Asbestmateriaal	Zorgvuldig bemonsteren
13. Coatinglaag onder gootsteen	Geen asbest	-
13.1 Code: A6 coating spoelbak	Puntmonster	-
14. Pleister muren	Geen asbest	-
14.1 Code: A1 pleister muren	Mengmonster	-
15. Pleister plafonds	Geen asbest	-
15.1 Code: A2 pleister plafonds	Mengmonster	-

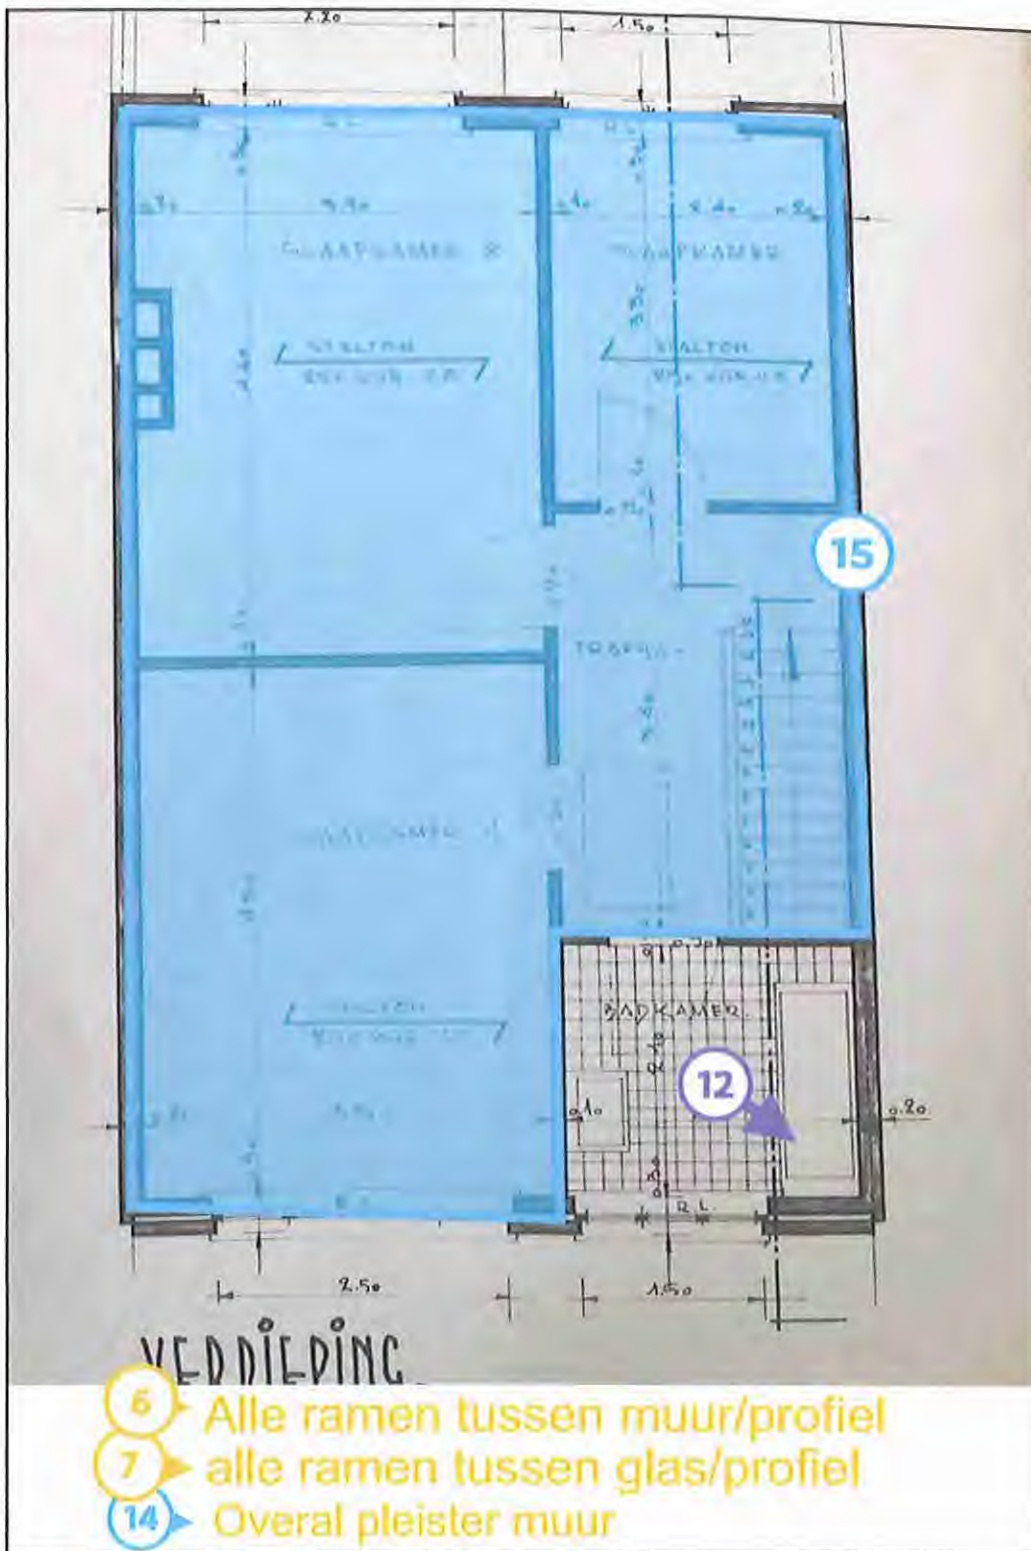
Plan 1.3: hoofgebouw +1

6. Mastiek buitenkant muur/profiel	Asbestmateriaal	Zie validig document
7. Mastiek buitenkant glas/profiel	Asbestmateriaal	Zie validig document
12. CV ketel/boiler/doorstromer	Advies	-
14. Pleister muren	Geen asbest	-
15. Pleister plafonds	Geen asbest	-

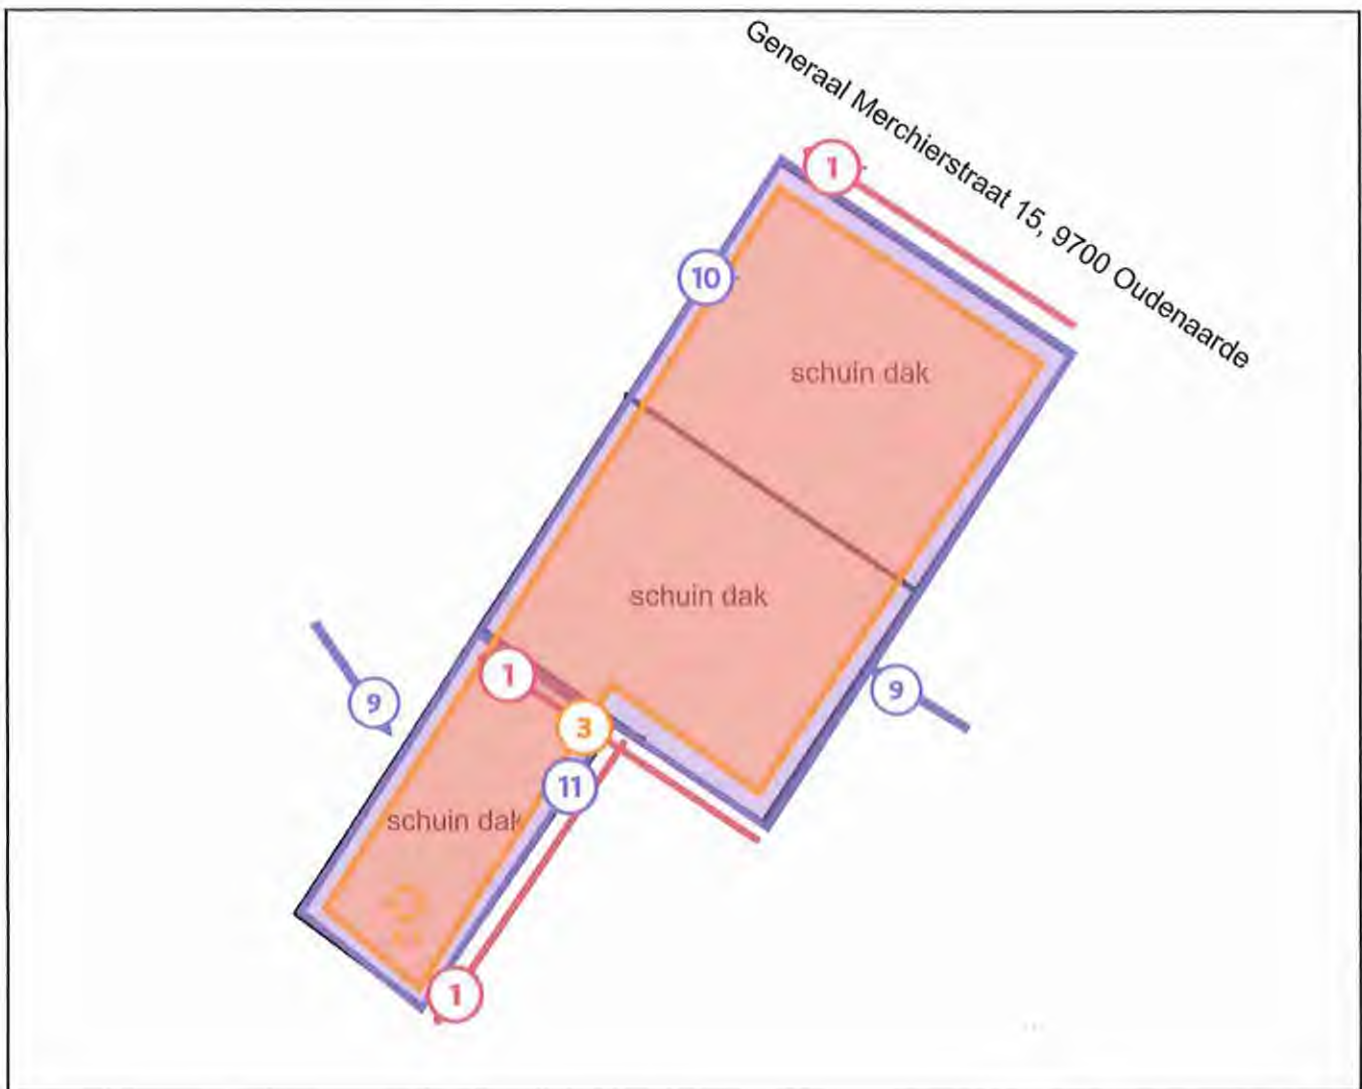
Plan 1.5: Hoofdgebouw dak

Beschrijving	Type	Actie
1. Gecontamineerd slib in dakgoot	Asbestmateriaal	Dringend verwijderen
3. Leien dak	Asbestmateriaal	Verwijderen
3.1 Code: A7 Leien dak	Puntmonster	-
9. Schoorsteen en schacht binnenkant niet inspecteerbaar	Beperking	-
10. Onderdak niet inspecteerbaar	Beperking	-
