# Asbestinventarisatattest

Deinzestraat 68, 9700 Oudenaarde

Attestnummer : 20260716-000173.000

**Niet-asbestveilig**

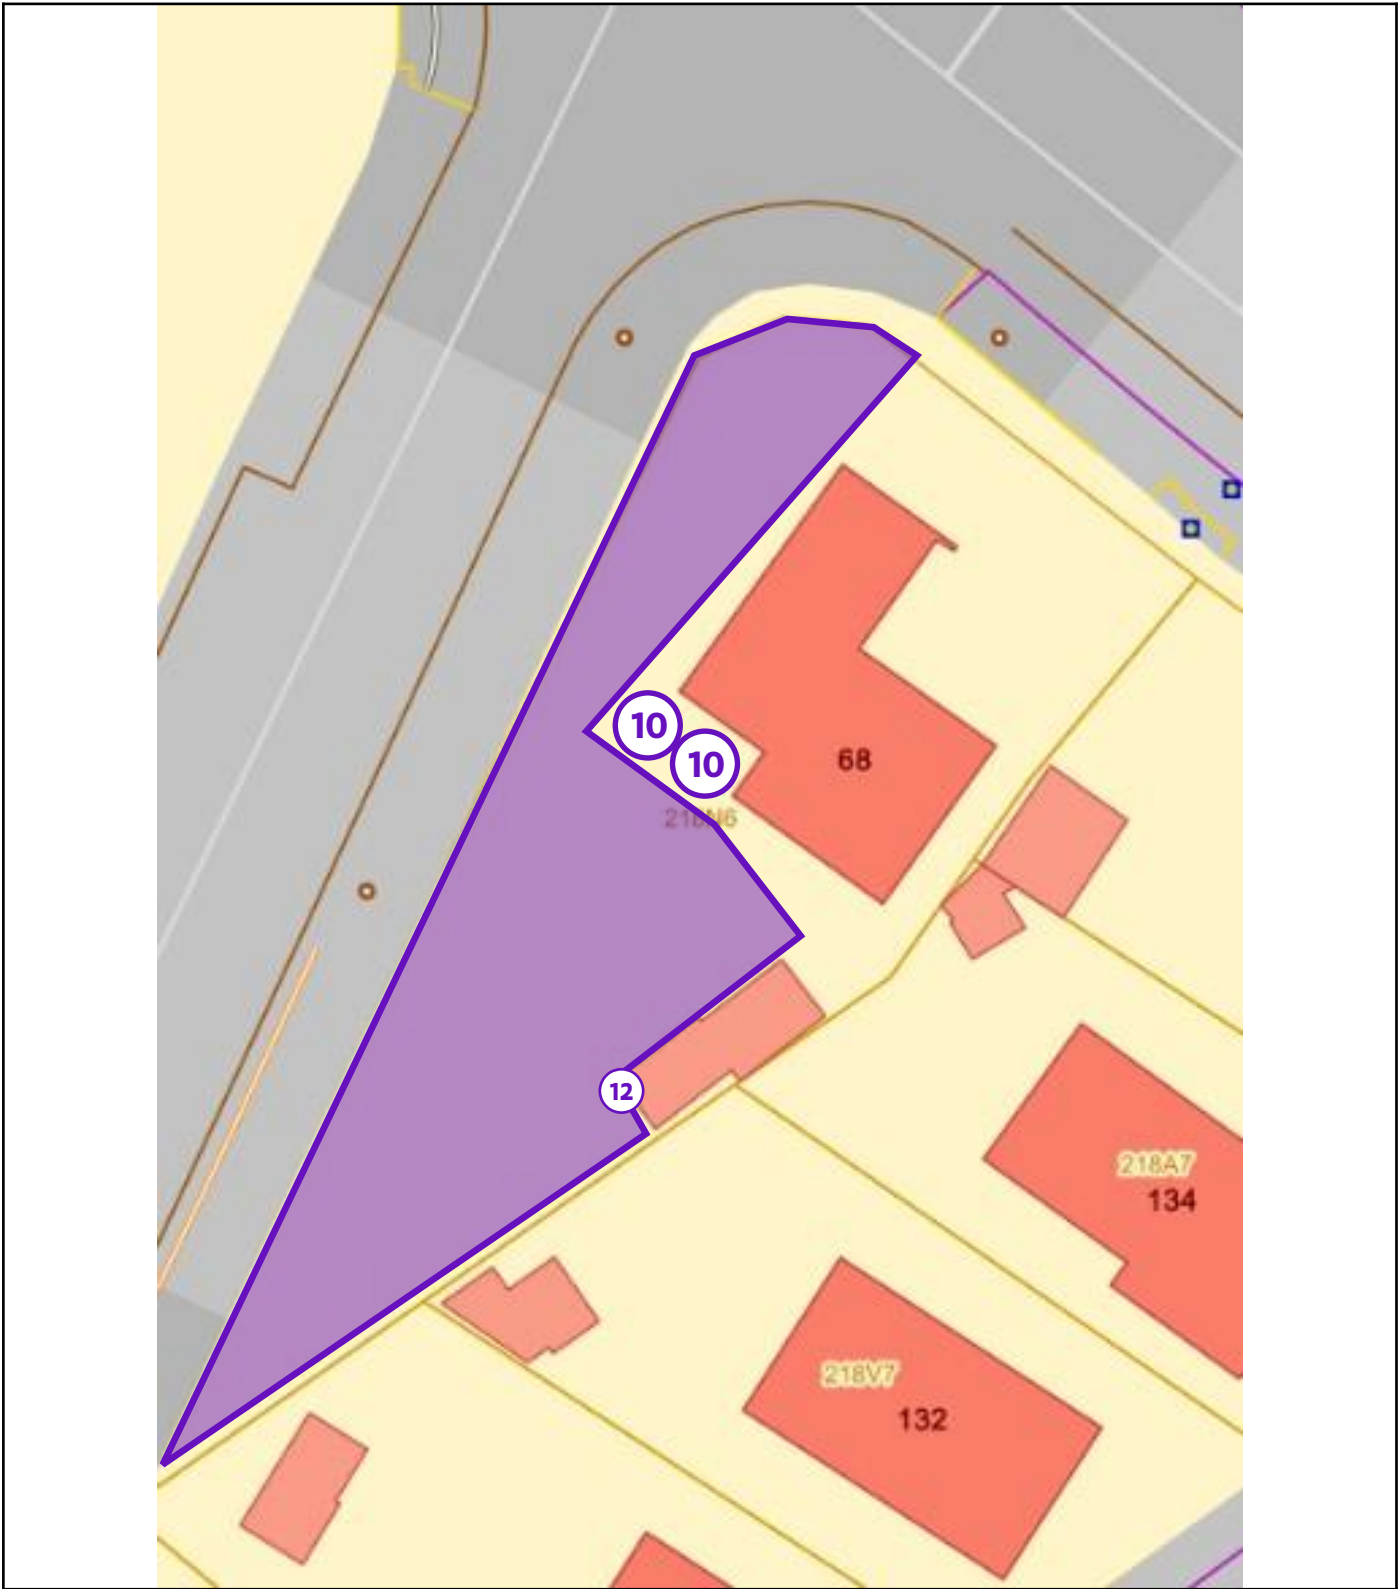
# Plan 8.1: Vaststellingen buiten de constructies

| 10. PUTDEKSEL | Beperking | - |
| 12. OVERWOEKERENDE VEGETATIE | Beperking | - |

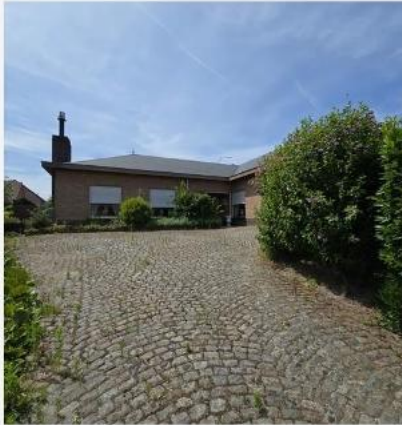
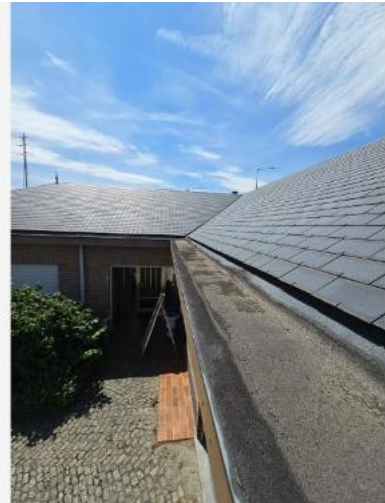
Het asbestmateriaal valt onder de mijlpaal van 2040.

**Dringend verwijderen**

- Verwijder het asbestafval.

- Eenvoudige handelingen: mag via doe-het-zelf of door werknemer(s) met opleidingsattest eenvoudige handelingen  
Hechtgebonden asbest dient zorgvuldig en intact verwijderd te worden. Breken, beschadigen, zagen, boren, schuren of hogedrukreiniging is ten strengste verboden. Dit veroorzaakt vezelvrijgave en vormt een ernstig gezondheidsrisico. Tijdens de werken het materiaal steeds bevochtigen of fixeren.

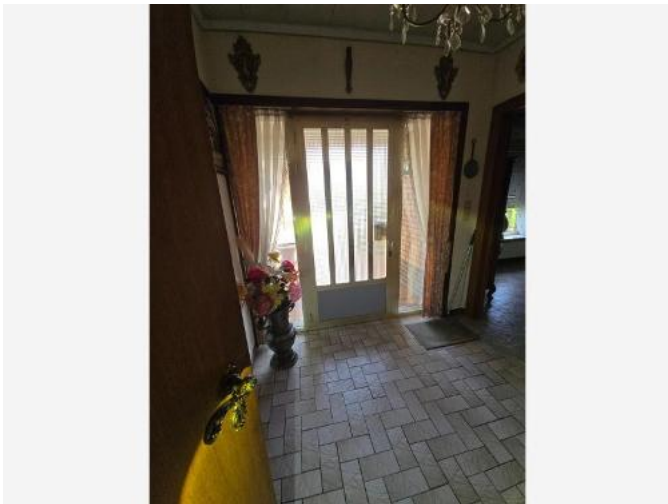
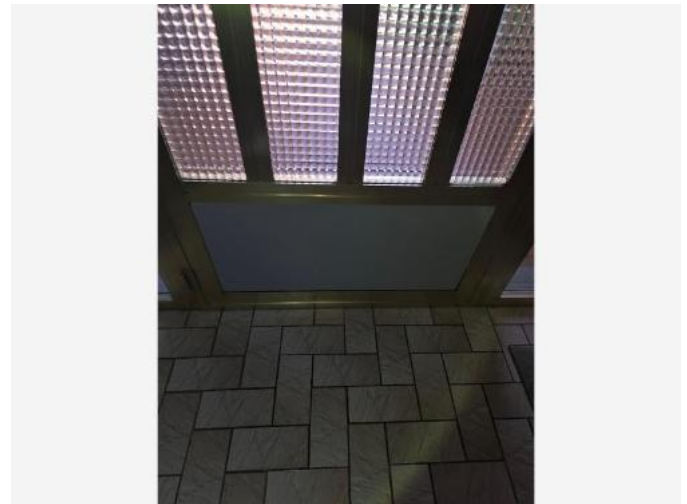
| Opmerking | <p>Bij renovatie en/of sloop onderzoek verrichten naar de aanwezigheid van asbestverdachte toepassingen in de onderliggende materialen. Er is hier mogelijks nog een asbestverdacht plaat aanwezig. De hoeveelheid is louter indicatief en heeft enkel betrekking op de zichtbare delen conform een niet-destructief onderzoek.</p> <p>Indien er isolatie aanwezig is, bestaat de kans dat deze gecontamineerd is. We raden daarom aan om de isolatie gelijktijdig met de asbesthoudende toepassing te laten verwijderen door de aannemer. Om contaminatie van de ruimte uit te sluiten, adviseren wij aanvullende kleefstalen te laten afnemen van de ruimte waar de asbesthoudende toepassing zichtbaar is. Deze maken echter geen deel uit van een niet-destructief onderzoek.</p> |

- Eenvoudige handelingen: mag via doe-het-zelf of door werknemer(s) met opleidingsattest eenvoudige handelingen  
Hechtgebonden asbest dient zorgvuldig en intact verwijderd te worden. Breken, beschadigen, zagen, boren, schuren of hogedrukreiniging is ten strengste verboden. Dit veroorzaakt vezelvrijgave en vormt een ernstig gezondheidsrisico. Tijdens de werken het materiaal steeds bevochtigen of fixeren.

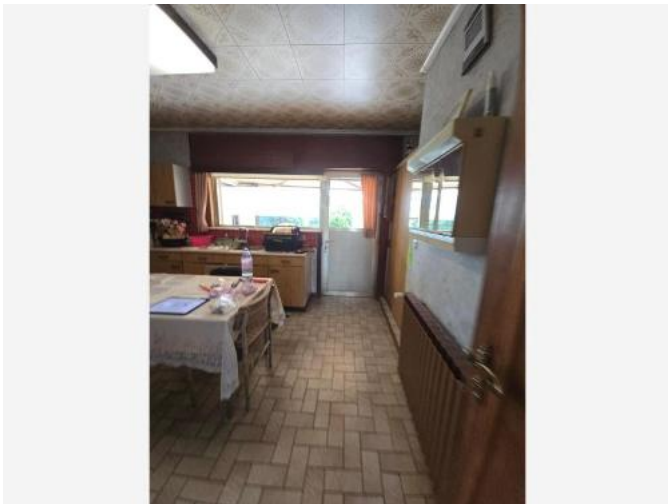
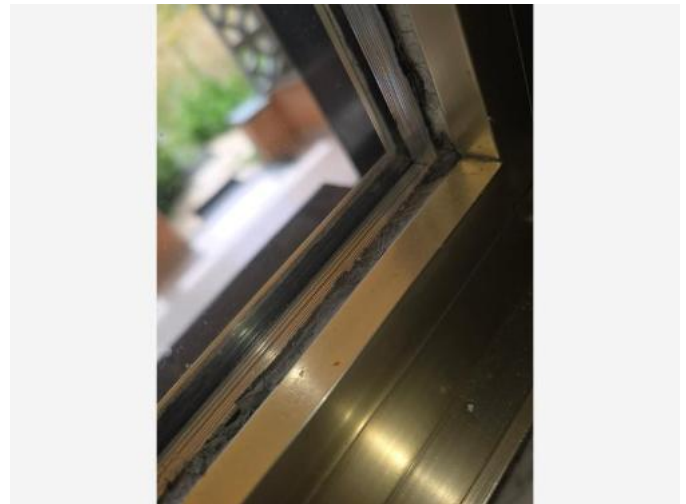
| Opmerking | De hoeveelheid is louter indicatief en heeft enkel betrekking op de zichtbare delen conform een niet-destructief onderzoek. |

- Eenvoudige handelingen: mag via doe-het-zelf of door werknemer(s) met opleidingsattest eenvoudige handelingen  
Hechtgebonden asbest dient zorgvuldig en intact verwijderd te worden. Breken, beschadigen, zagen, boren, schuren of hogedrukreiniging is ten strengste verboden. Dit veroorzaakt vezelvrijgave en vormt een ernstig gezondheidsrisico. Tijdens de werken het materiaal steeds bevochtigen of fixeren.

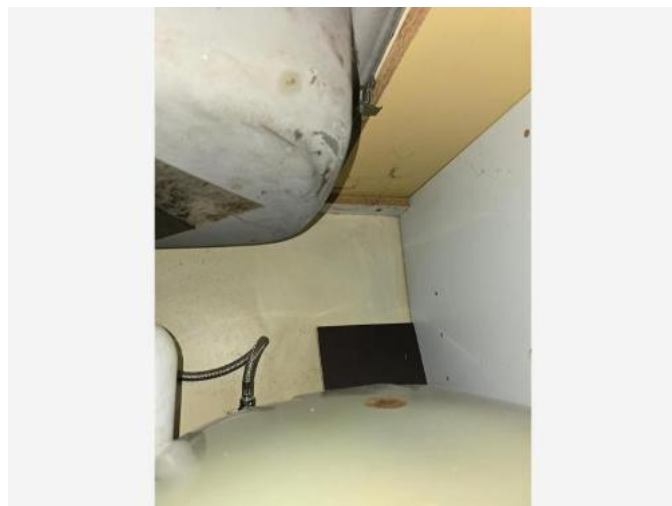
### Conclusie

Geen asbest

| Beschrijving | COATING WASTAFEL |
| Opmerking | De hoeveelheid is louter indicatief en heeft enkel betrekking op de zichtbare delen conform een niet-destructief onderzoek. |

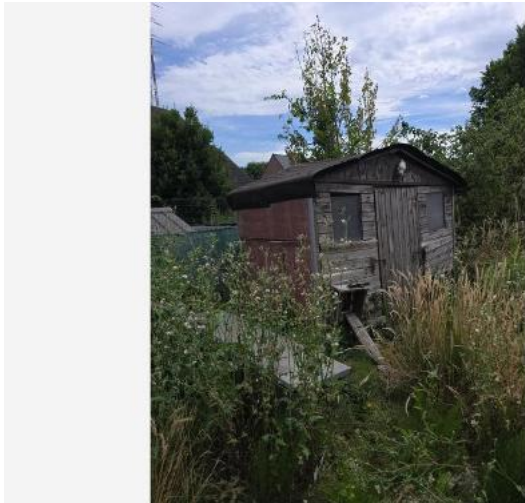
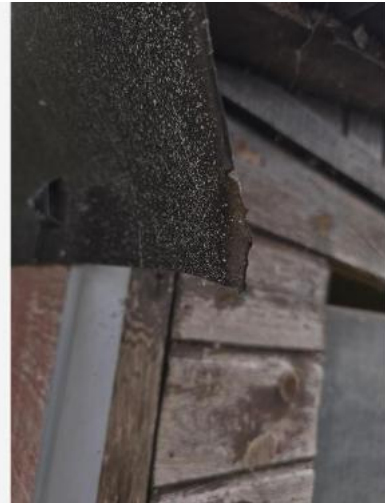
## Conclusie

Geen asbest

| Beschrijving | ROOFING (EINDAFWERKING TUINHUIS) |
| Opmerking | De inspectie is beperkt tot de bovenste waterkerende laag (niet-destructief onderzoek). De hoeveelheid is louter indicatief en heeft enkel betrekking op de zichtbare delen conform een niet-destructief onderzoek. Bij renovatie en/of sloop is destructief onderzoek noodzakelijk om de aanwezigheid van asbestverdachte materialen in de onderliggende lagen vast te stellen. Enkel op basis van een negatief labocertificaat kunnen deze onderliggende lagen als asbestvrij worden beschouwd. Bijkomend onderzoek naar de samenstelling van de volledige dakopbouw is vereist. |

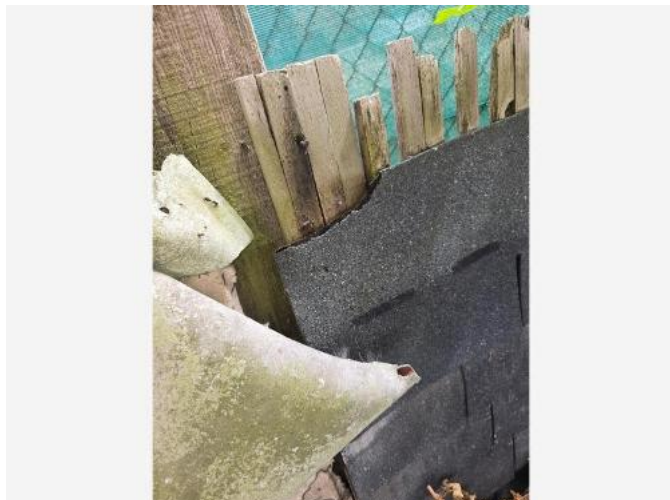
## Fiche 26: SHINGLES (ROOFING LEI)

Geen asbest

| Beschrijving | SHINGLES (ROOFING LEI) |
| Opmerking | Bij renovatie en/of sloop onderzoek verrichten naar de aanwezigheid van asbestverdachte toepassingen in de onderliggende materialen. De hoeveelheid is louter indicatief en heeft enkel betrekking op de zichtbare delen conform een niet-destructief onderzoek. |

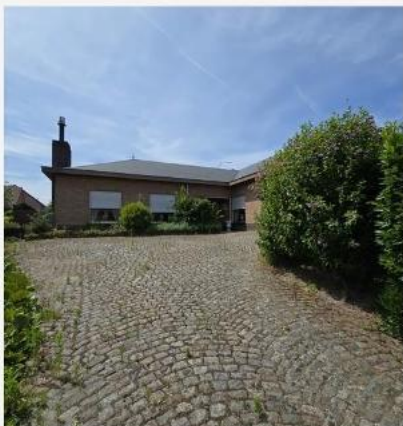
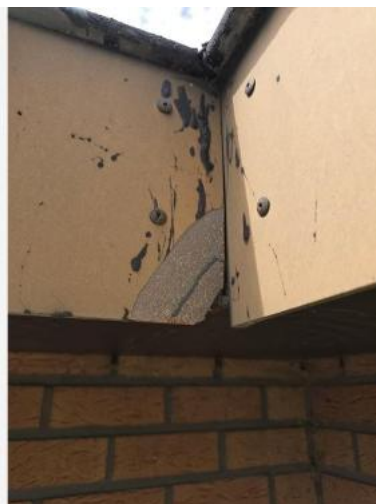
## Conclusie

Geen asbest

| Beschrijving | AFWERKING DAKGOOT: VEZELCEMENTPLAAT |
| Opmerking | Er is geen risicoanalyse mogelijk van de onderliggende lagen, bij renovatie en/of sloop dienen de onderliggende lagen verder onderzocht te worden op de aanwezigheid van asbestverdachte toepassingen. De hoeveelheid is louter indicatief en heeft enkel betrekking op de zichtbare delen conform een niet-destructief onderzoek. |

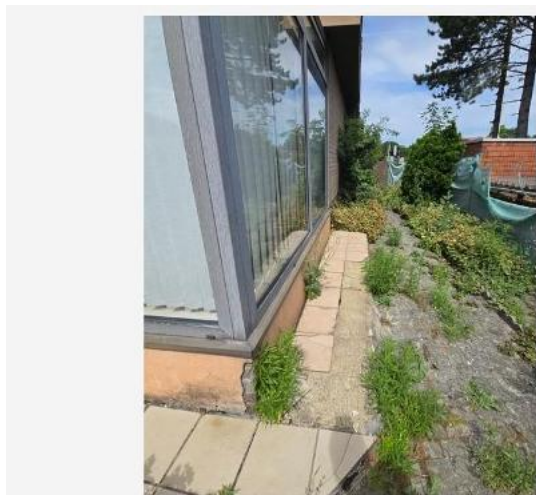
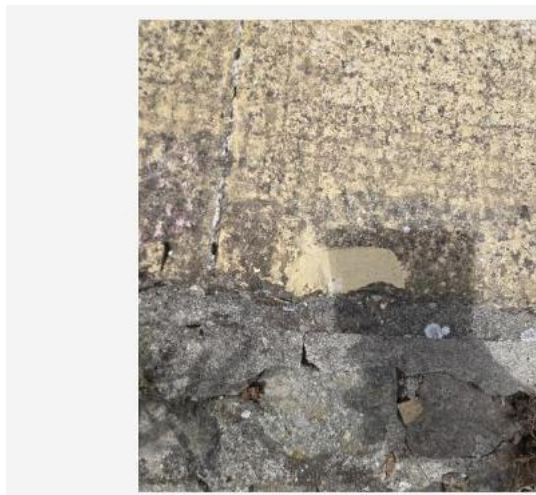
### Conclusie

Geen asbest

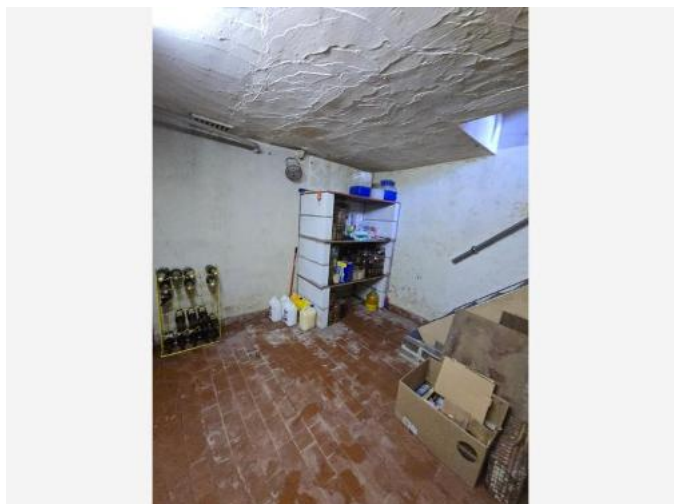
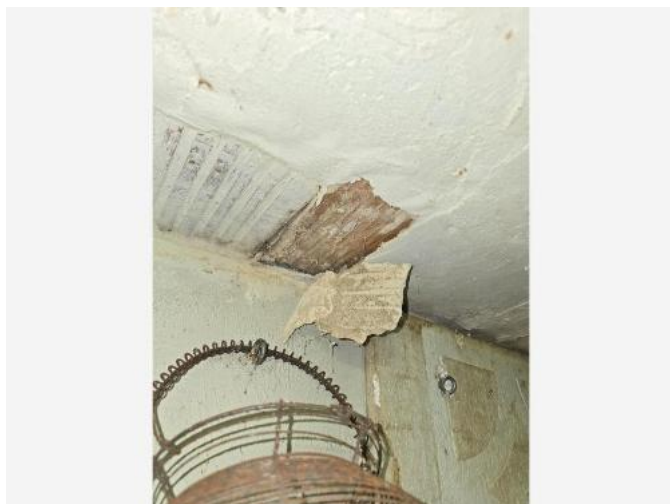
| Opmerking | We kunnen enkel uitspraak doen over de zichtbare lijmlagen, bij renovatie en/of sloop verder onderzoek verichten bij de andere lijmlagen. De hoeveelheid is louter indicatief en heeft enkel betrekking op de zichtbare delen conform een niet-destructief onderzoek. |

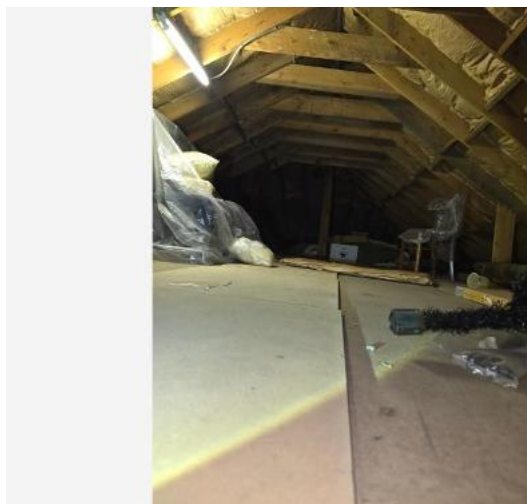
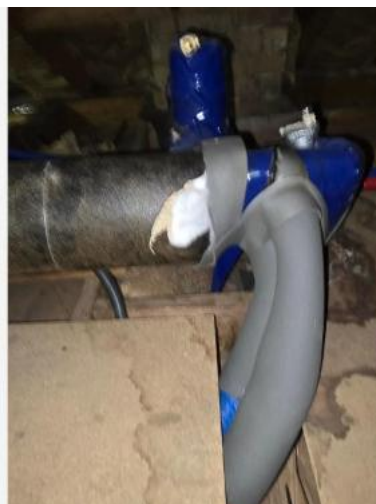
| Opmerking | Er is geen risicoanalyse mogelijk van de onderliggende lagen, bij renovatie en/of sloop dienen de onderliggende lagen verder onderzocht te worden op de aanwezigheid van asbestverdachte toepassingen. De hoeveelheid is louter indicatief en heeft enkel betrekking op de zichtbare delen conform een niet-destructief onderzoek. |

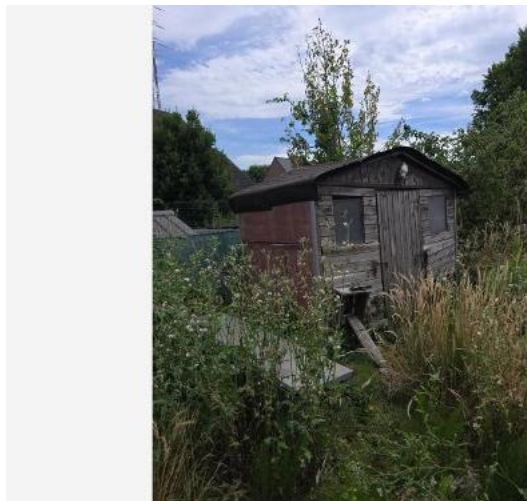
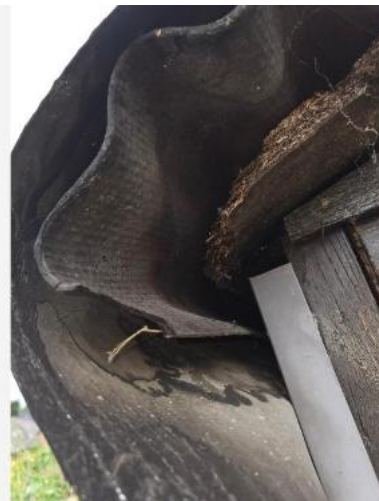
## Fiche 32: AFWERKING HELLEND DAK: GOLFPLATEN GEBITUMEERD

Geen asbest

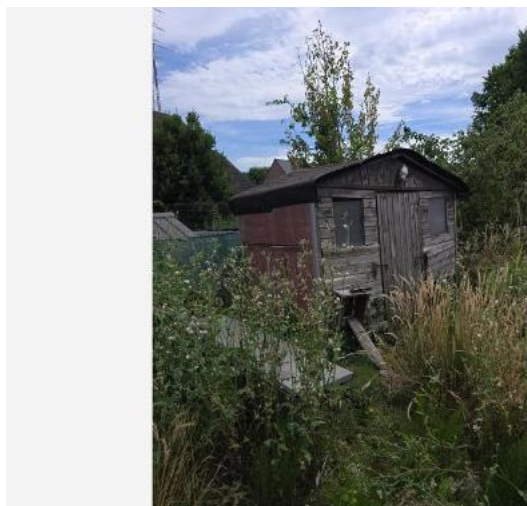
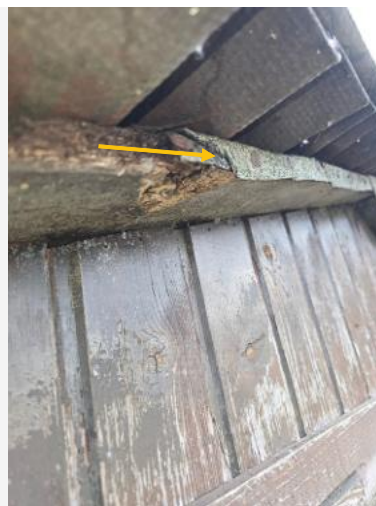
| Opmerking | De inspectie is beperkt tot de bovenste waterkerende laag (niet-destructief onderzoek). De hoeveelheid is louter indicatief en heeft enkel betrekking op de zichtbare delen conform een niet-destructief onderzoek. Bij renovatie en/of sloop is destructief onderzoek noodzakelijk om de aanwezigheid van asbestverdachte materialen in de onderliggende lagen vast te stellen. Enkel op basis van een negatief labocertificaat kunnen deze onderliggende lagen als asbestvrij worden beschouwd. Bijkomend onderzoek naar de samenstelling van de volledige dakopbouw is vereist. |

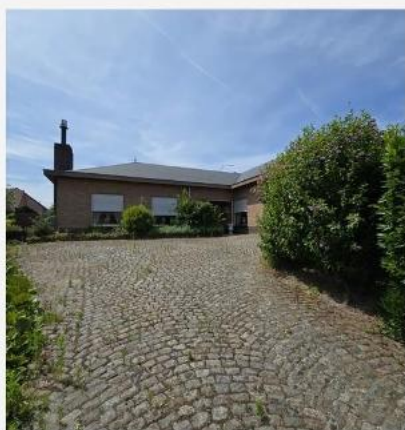
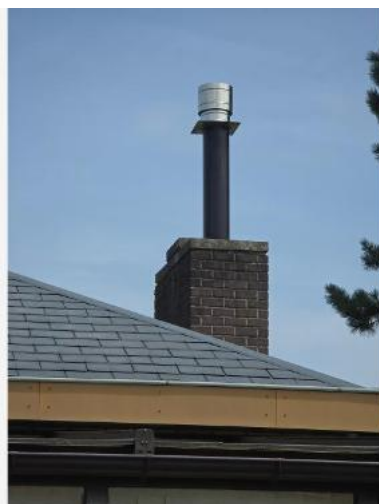
## Fiche 44: ROOKGASKANAAL (NIET VERDACHT)

| Fiche 44: ROOKGASKANAAL (NIET VERDACHT) | Dit type rookgaskanaal is als niet-asbestverdacht bevonden maar heeft enkel betrekking op de zichtbare delen conform een niet-destructief onderzoek. Bij renovatie en/of sloop verder onderzoek verichten in de schoorsteen. | Plan 1.15: Dakenplan |

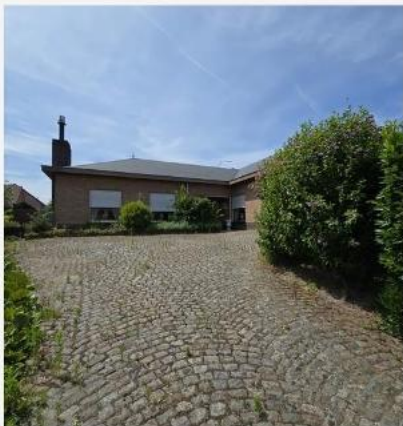
## Fiche 46: DAKOPBOUW HELLEND DAK

| Beschrijving | Notitie | Terug te vinden op plannen |
|---|---|---|
| Fiche 46: DAKOPBOUW HELLEND DAK | We kunnen enkel een uitspraak doen over de eindafwerking van het hellend dak en van het onderdak op de bereikbare plaatsen. Het is echter niet mogelijk om een uitspraak te doen over het volledige dakvlak. Bij renovatie en/of sloop dient er verder onderzoek uitgevoerd te worden naar de materialen in de volledige dakopbouw. | Plan 1.16: Dakenplan<br>Plan 2.3: dakenplan |
