# Asbestinventarisatetest

Kapellestraat 71, 9600 Ronse

Attestnummer : 20260313-000282.000

Uitgegeven op : 13.03.2026

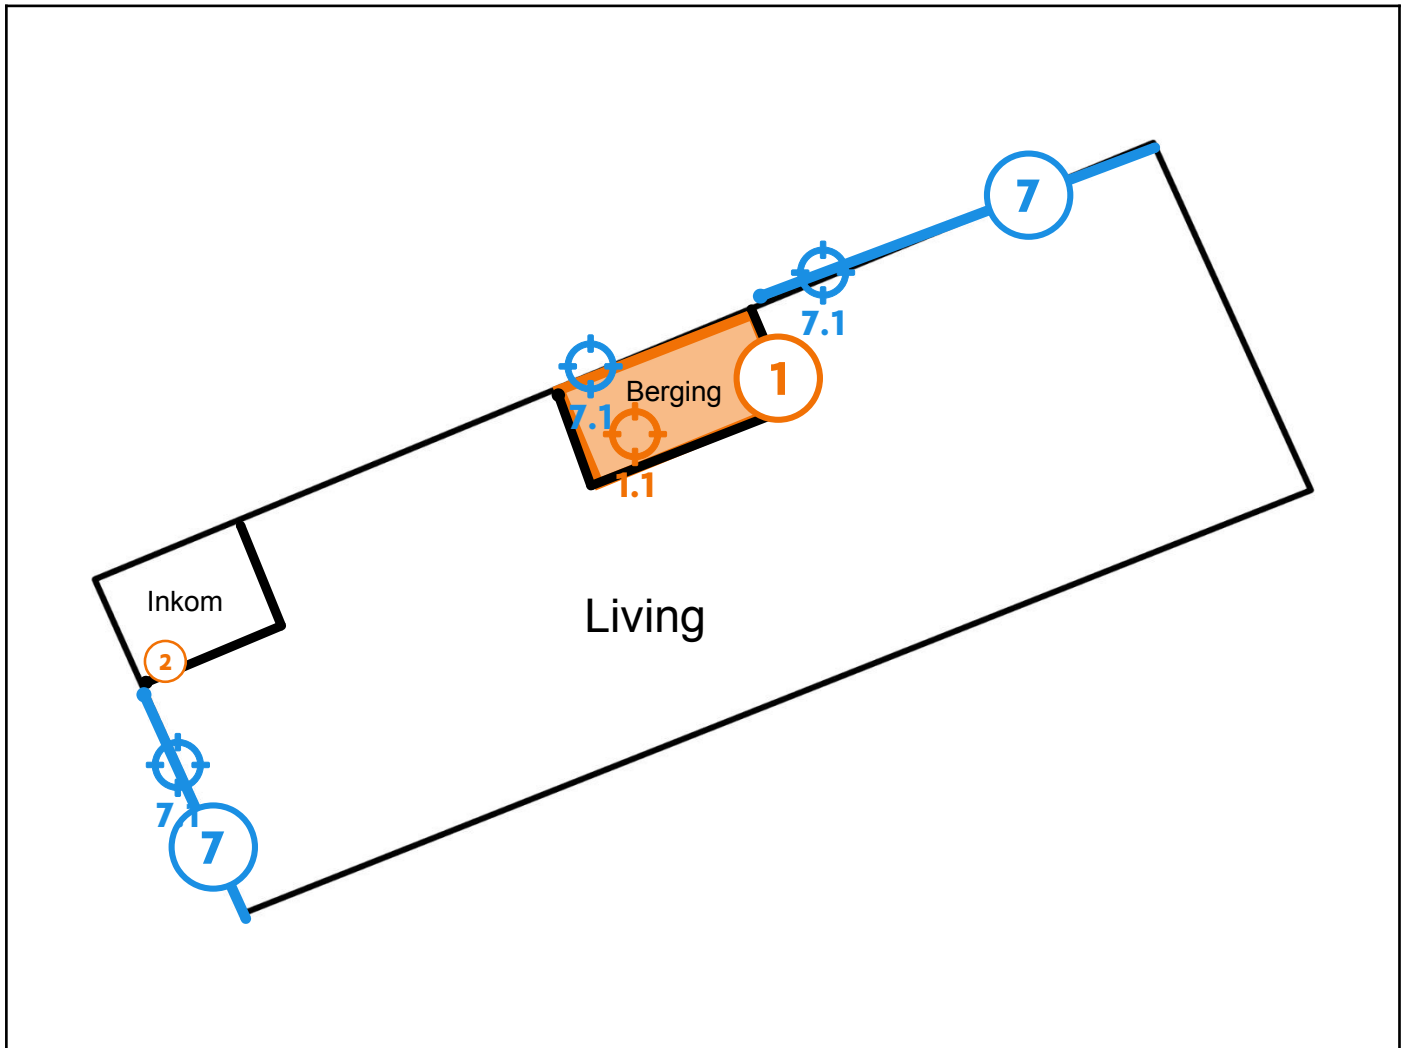
# Plan 1.1: Gelijkvloers

Beschrijving	Type	Actie
1. Cementplaat berging	Asbestmateriaal	<a href="#">Verwijderen</a>
1.1 Code: 2600537-2	Puntmonster	-
2. Bakeliet schakelaar(s)	Asbestmateriaal	<a href="#">Verwijderen</a>
7. Pleisterwerk muren	Geen asbest	-
7.1 Code: 2600537-1	Mengmonster	-

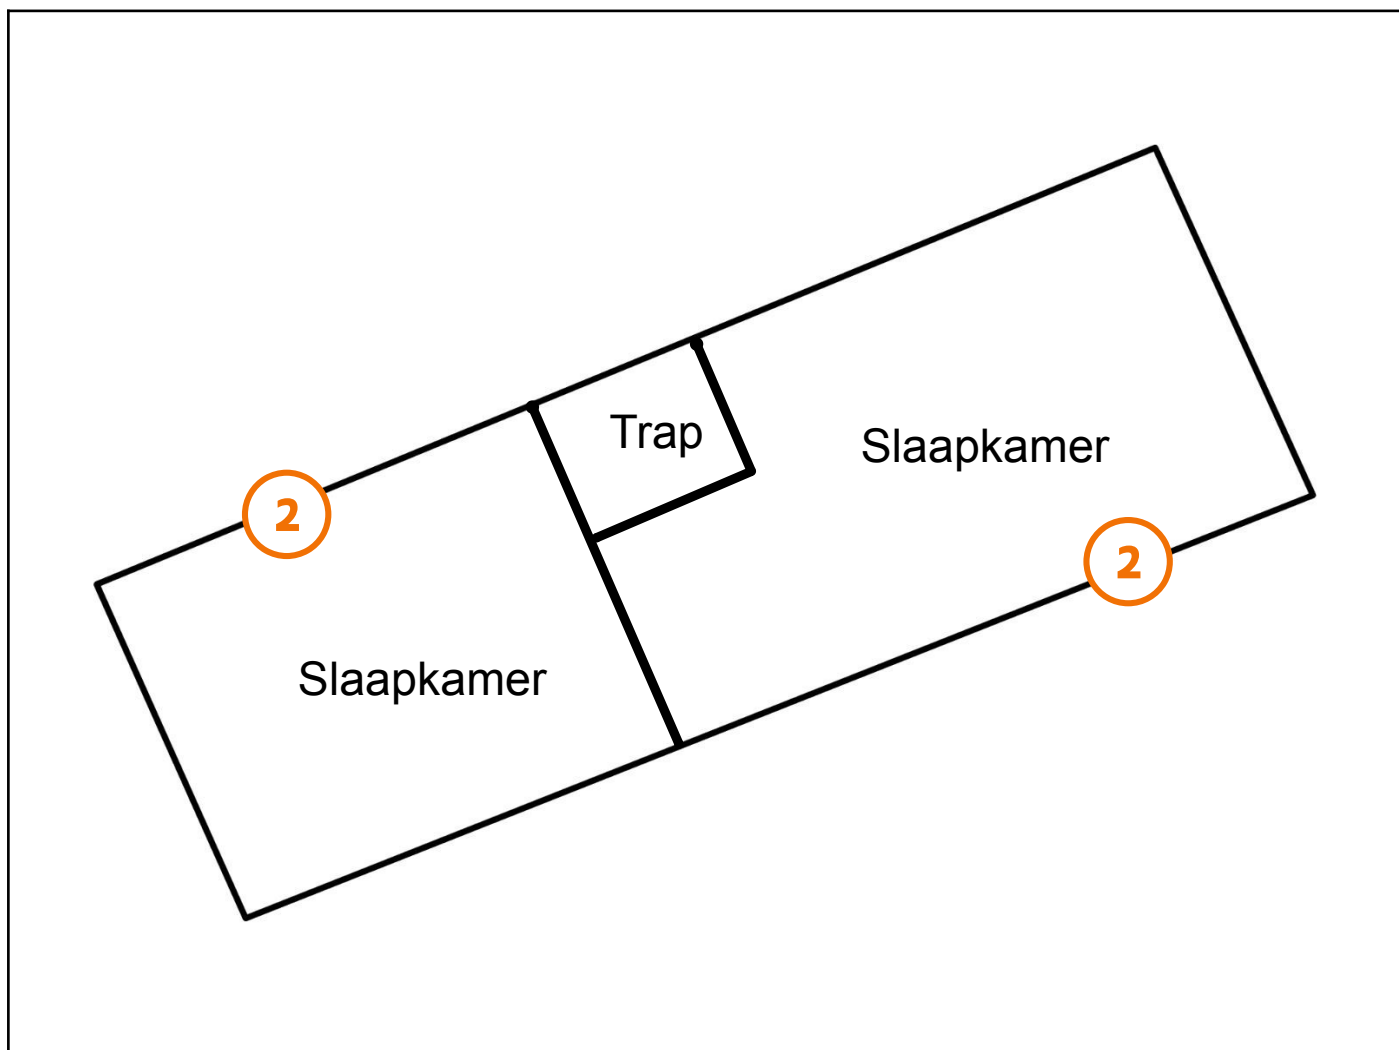
## Plan 1.3: Hoofdgebouw plan

Beschrijving	Type	Actie
2. Bakeliet schakelaar(s)	Asbestmateriaal	<a href="#">Verwijderen</a>

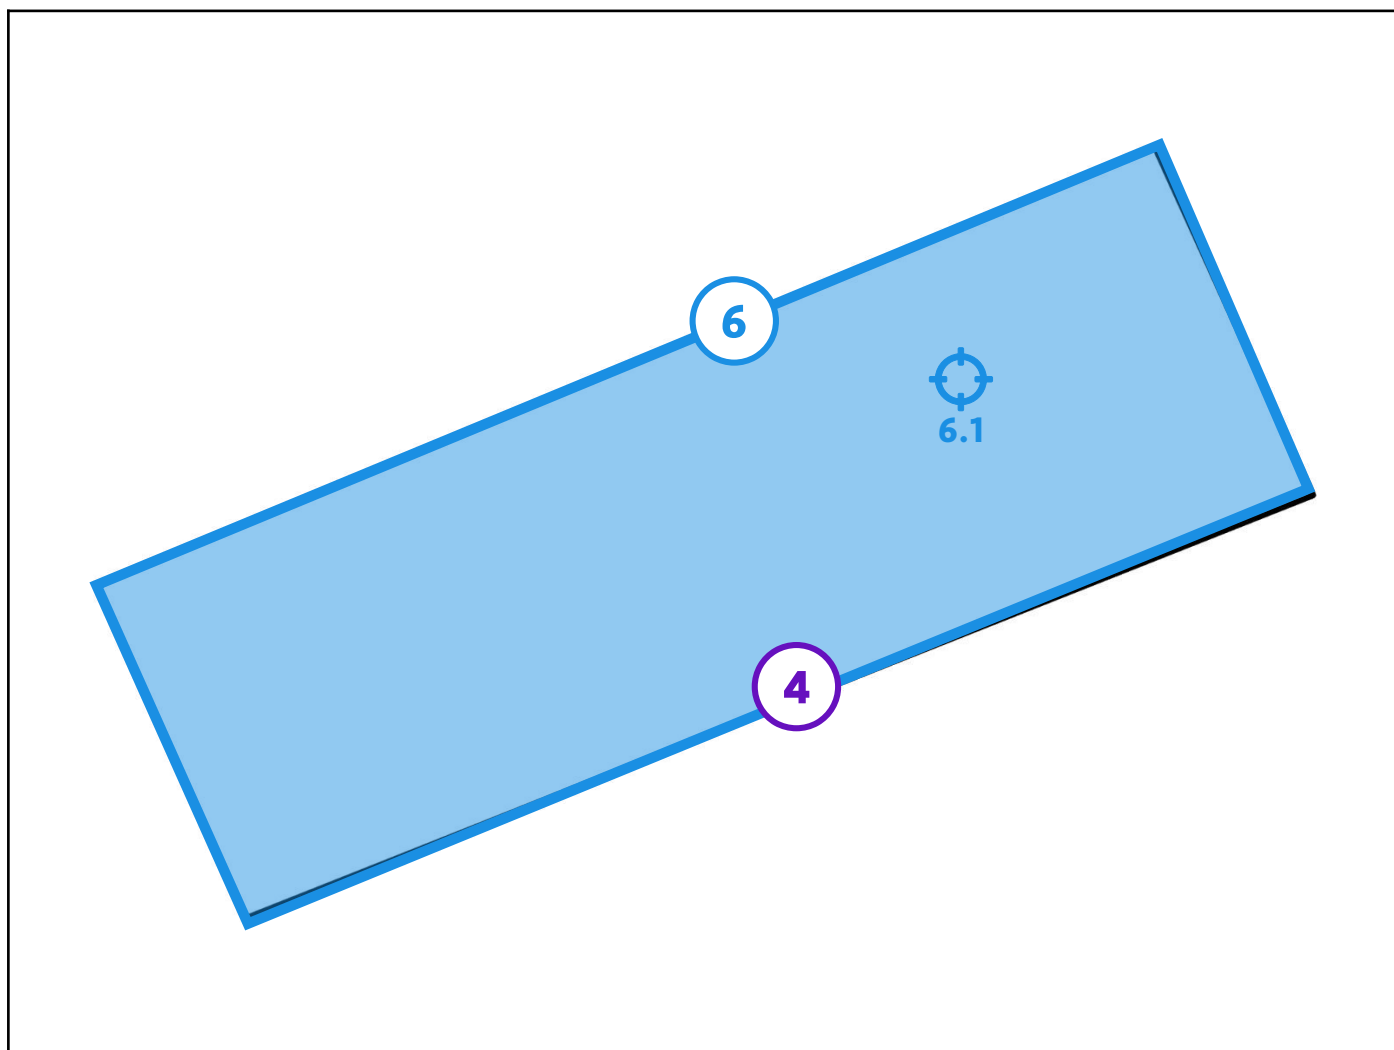
## Plan 1.4: Zolder

Beschrijving	Type	Actie
4. Schoorsteen rookgaskanaal	Beperking	-
6. Onderdak	Geen asbest	-
6.1 Code: 2600537-4	Puntmonster	-

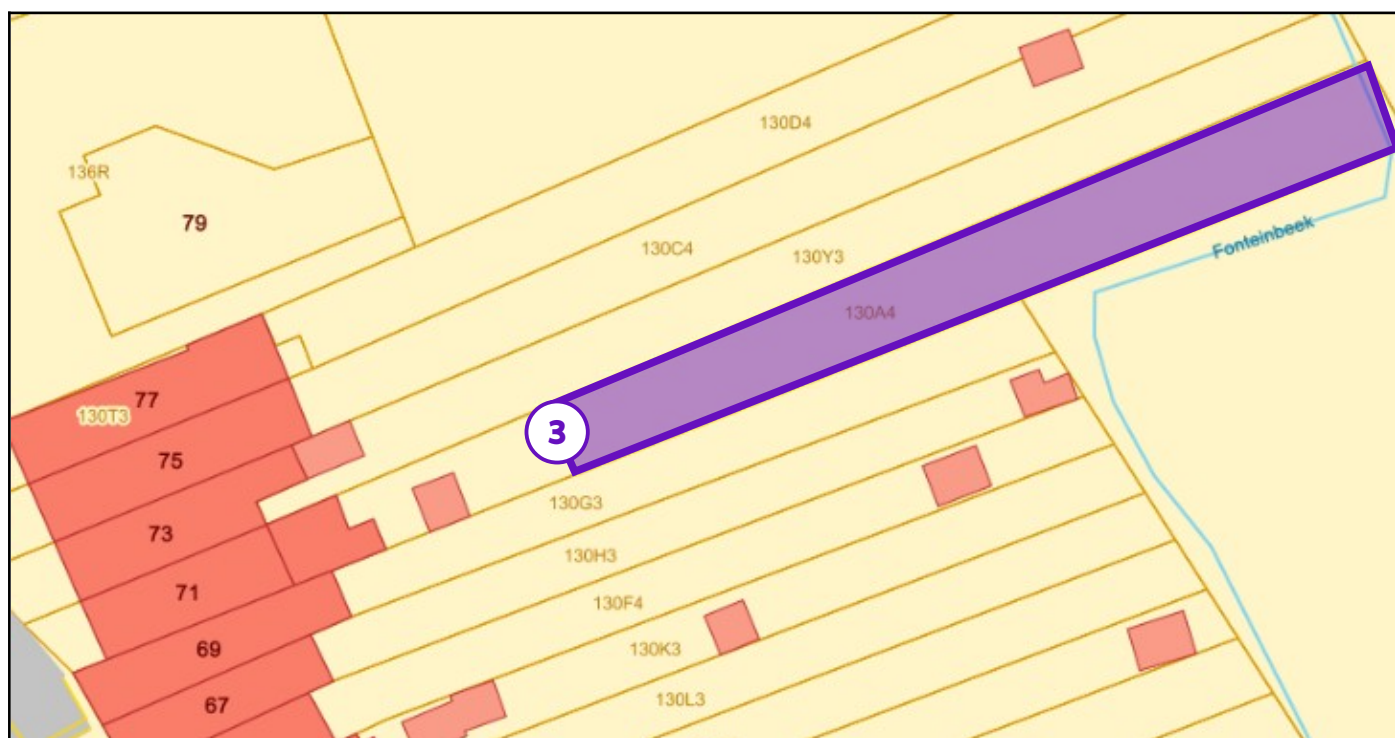
## Plan 4.1: Vaststellingen buiten de constructies

Beschrijving	Type	Actie
3. Overwoekerende vegetatie, onderzoek onmogelijk	Beperking	-
