Asbestinventarisatetest

Blommestraat 79, 8800 Roeselare

Attestnummer : 20260224-000017.000

Uitgegeven op : 24.02.2026

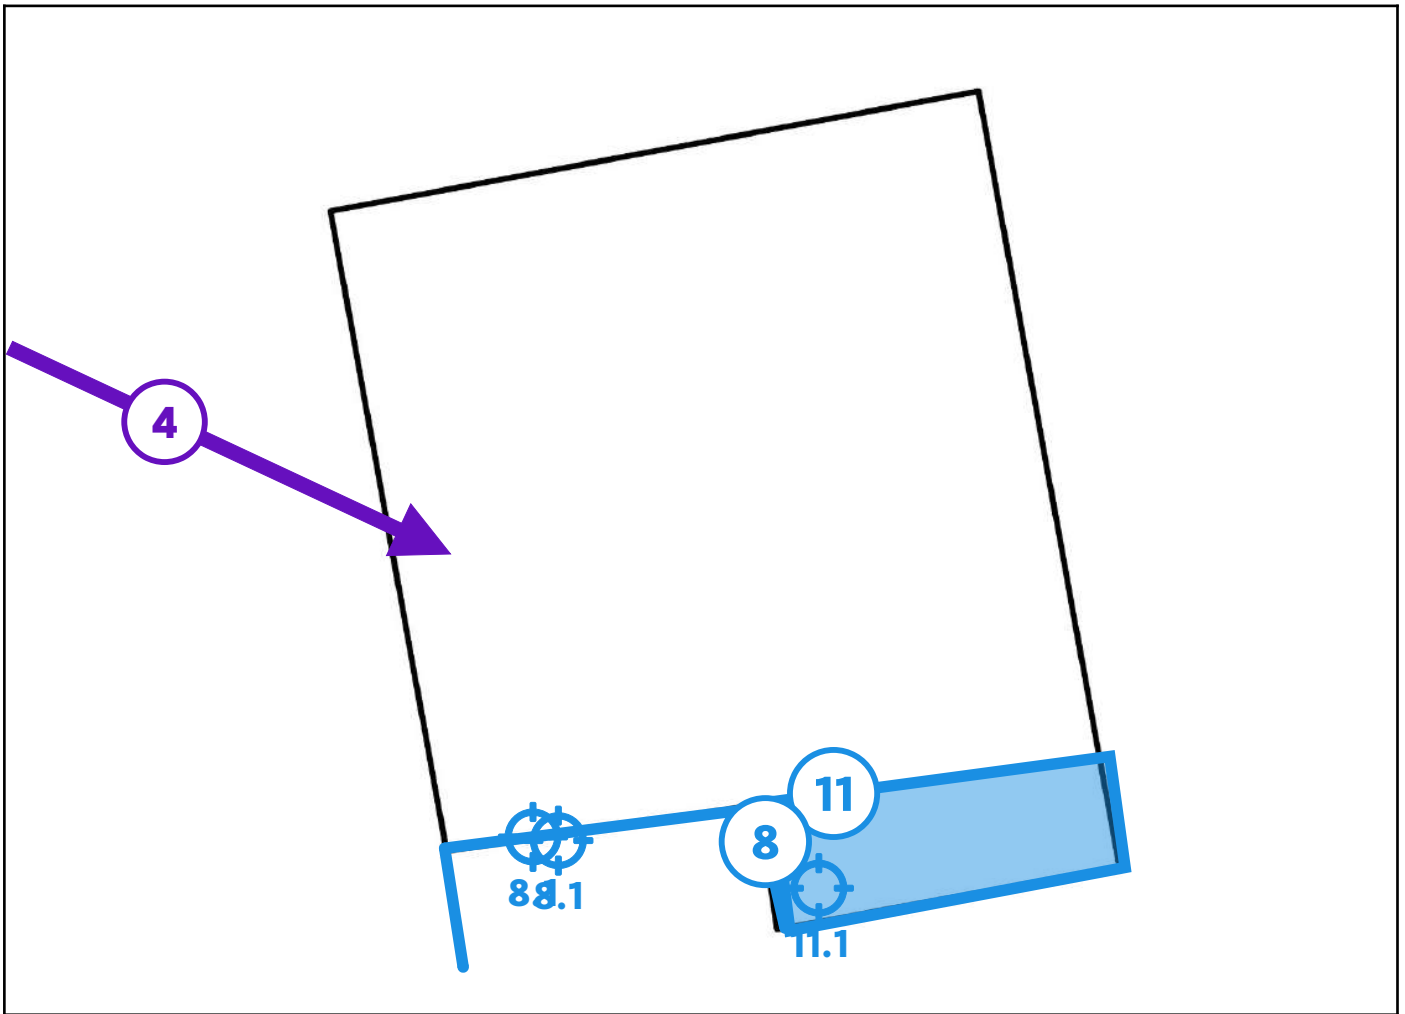
Plan 1.1: Hoofdgebouw plan

Beschrijving	Type	Actie
4. Schouw	Beperking	-
8. Cementen smeerlaag buiten	Geen asbest	-
8.1 Code: 11	Mengmonster	-
11. Roofing	Geen asbest	-
11.1 Code: 8	Puntmonster	-

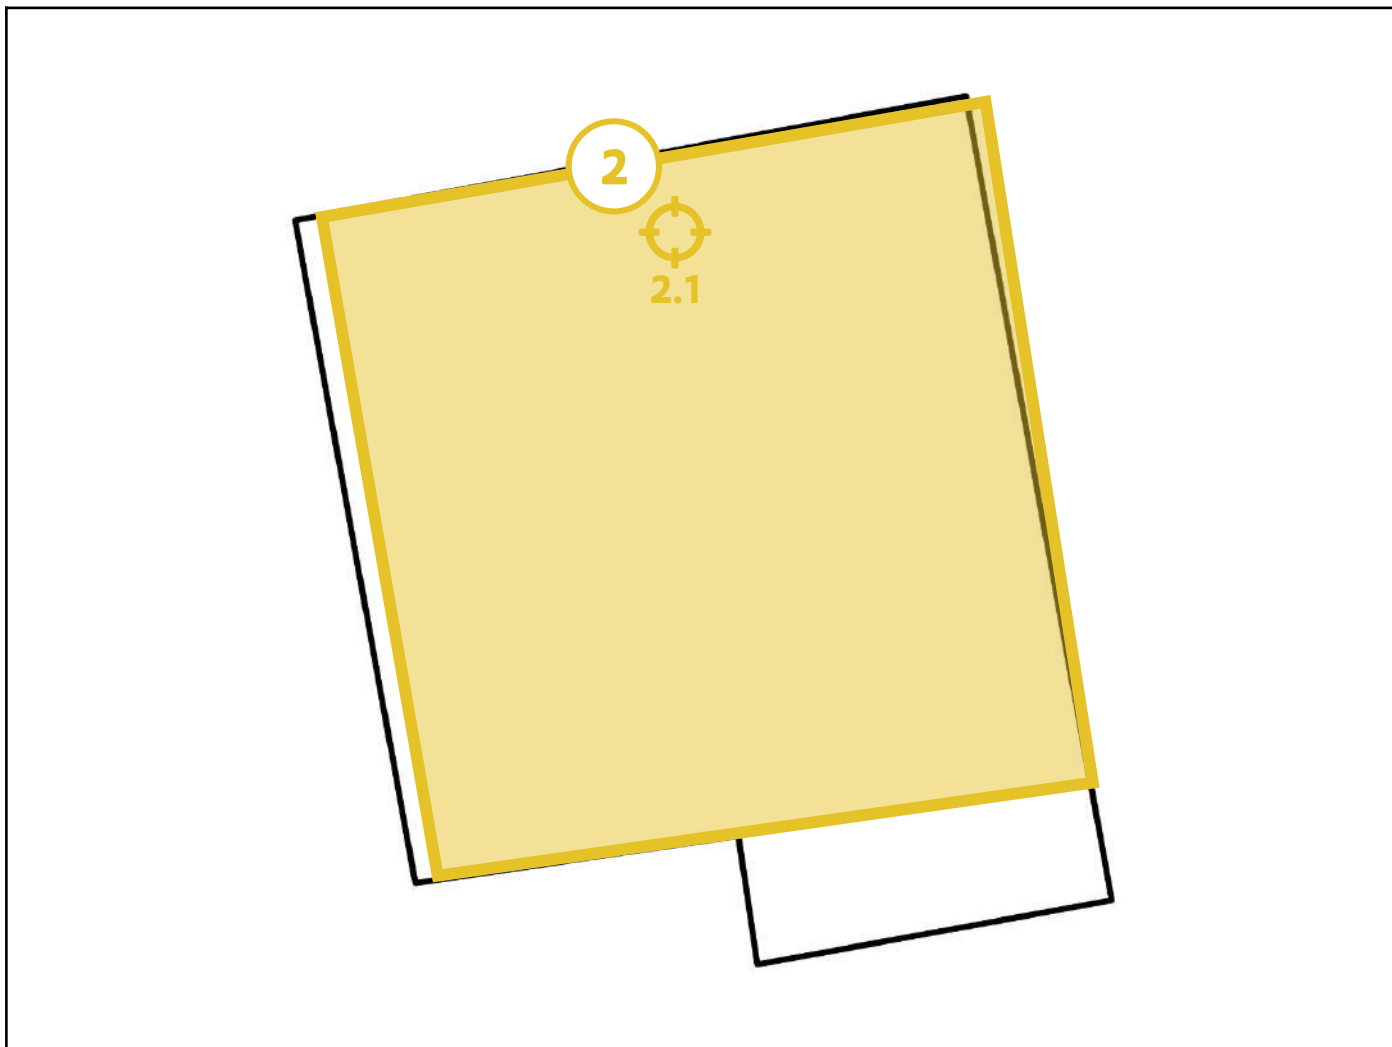
Plan 1.3: Onderdak

Beschrijving	Type	Actie
2. Onderdak type Menuiserite	Asbestmateriaal	Zorgvuldig beheren
2.1 Code: 1	Puntmonster	-

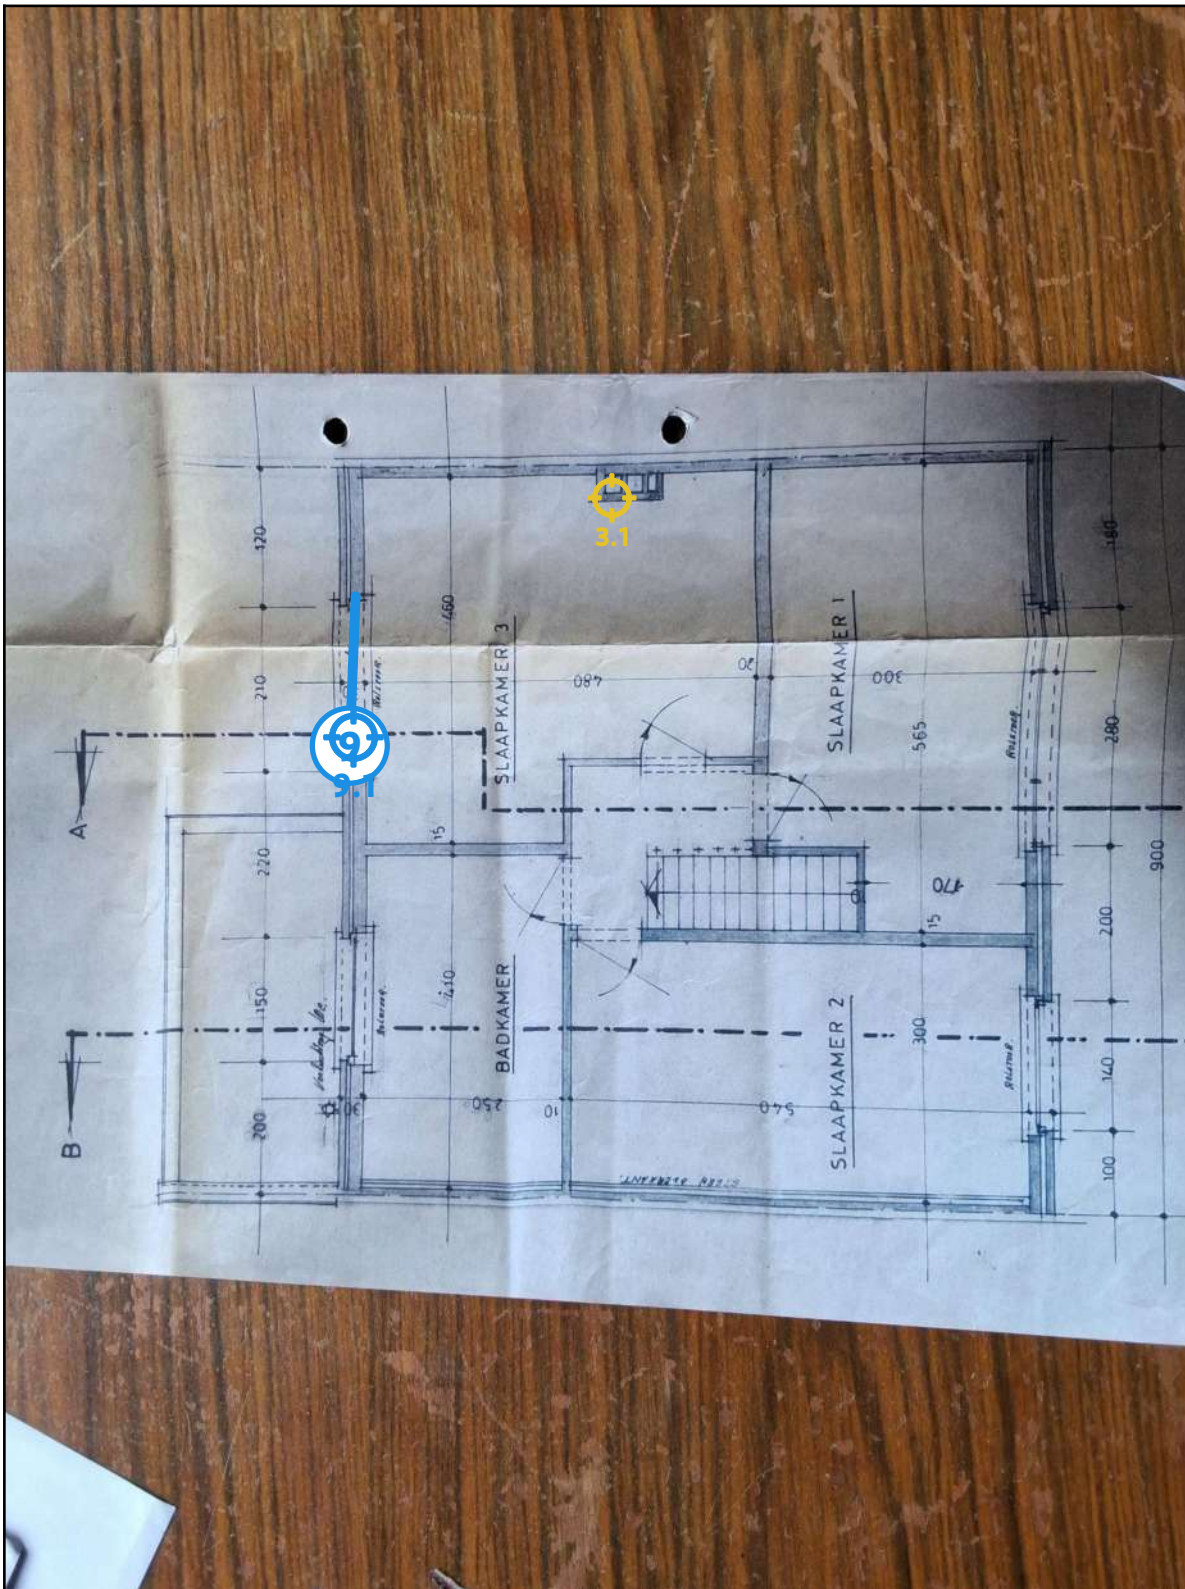
Plan 1.6: Verdiep

3. Roetluik	Asbestmateriaal	Zorgvuldig beheren
3.1 Code: 5	Puntmonster	-
9. Mastiek	Geen asbest	-
9.1 Code: 4	Puntmonster	-

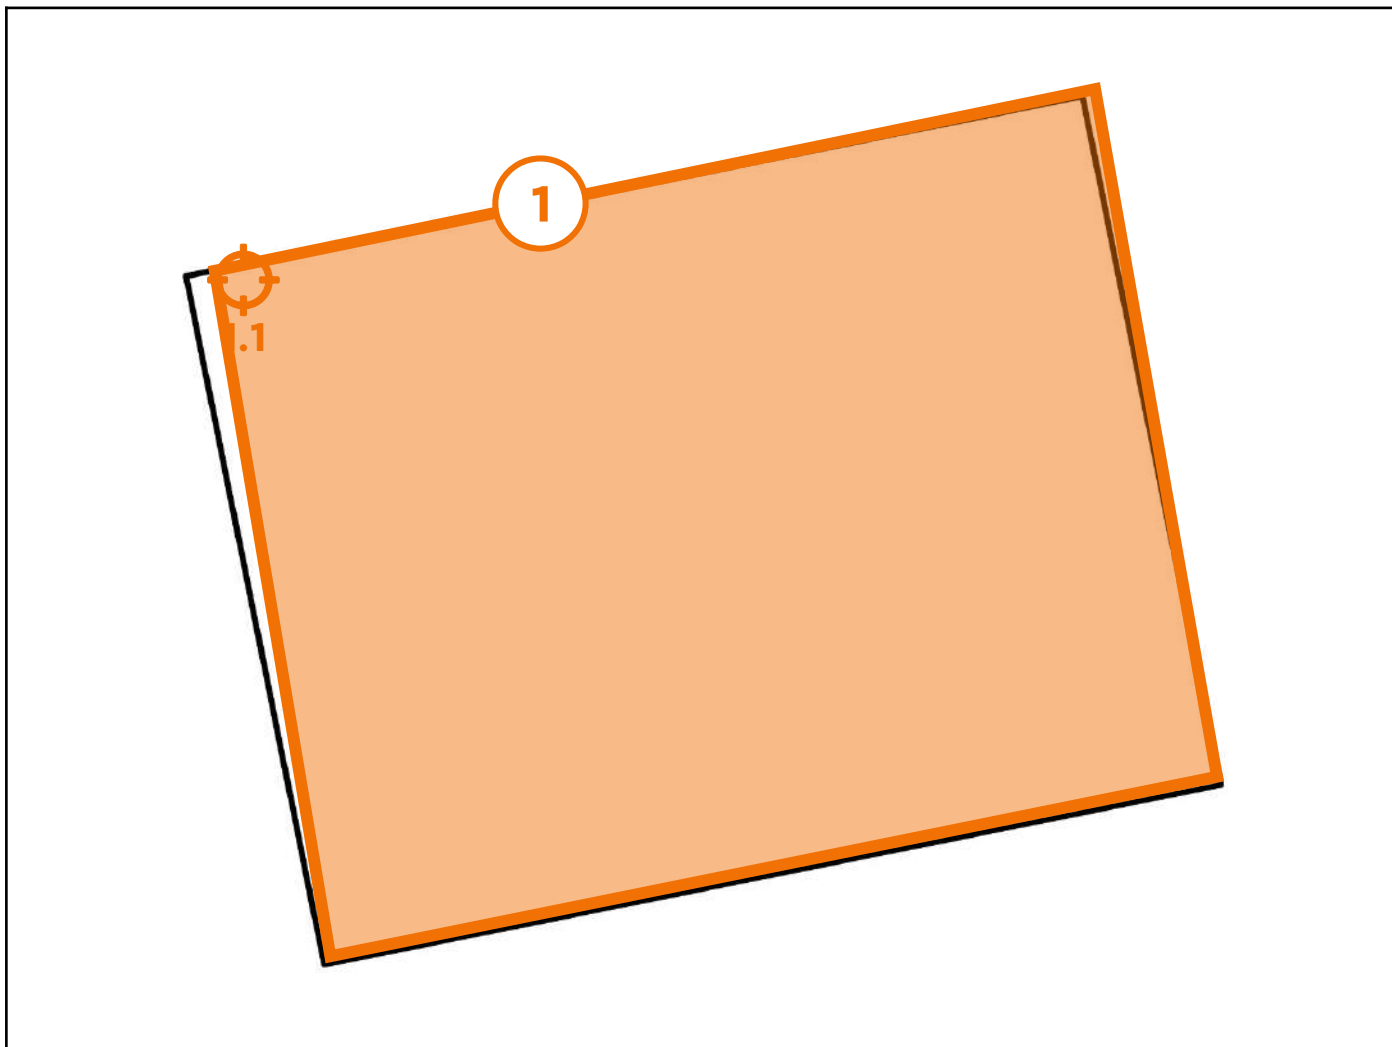
Plan 2.1: Dak

Beschrijving	Type	Actie
1. Dak bestaande uit golfplaten	Asbestmateriaal	Verwijderen
1.1 Code: 9	Puntmonster	-

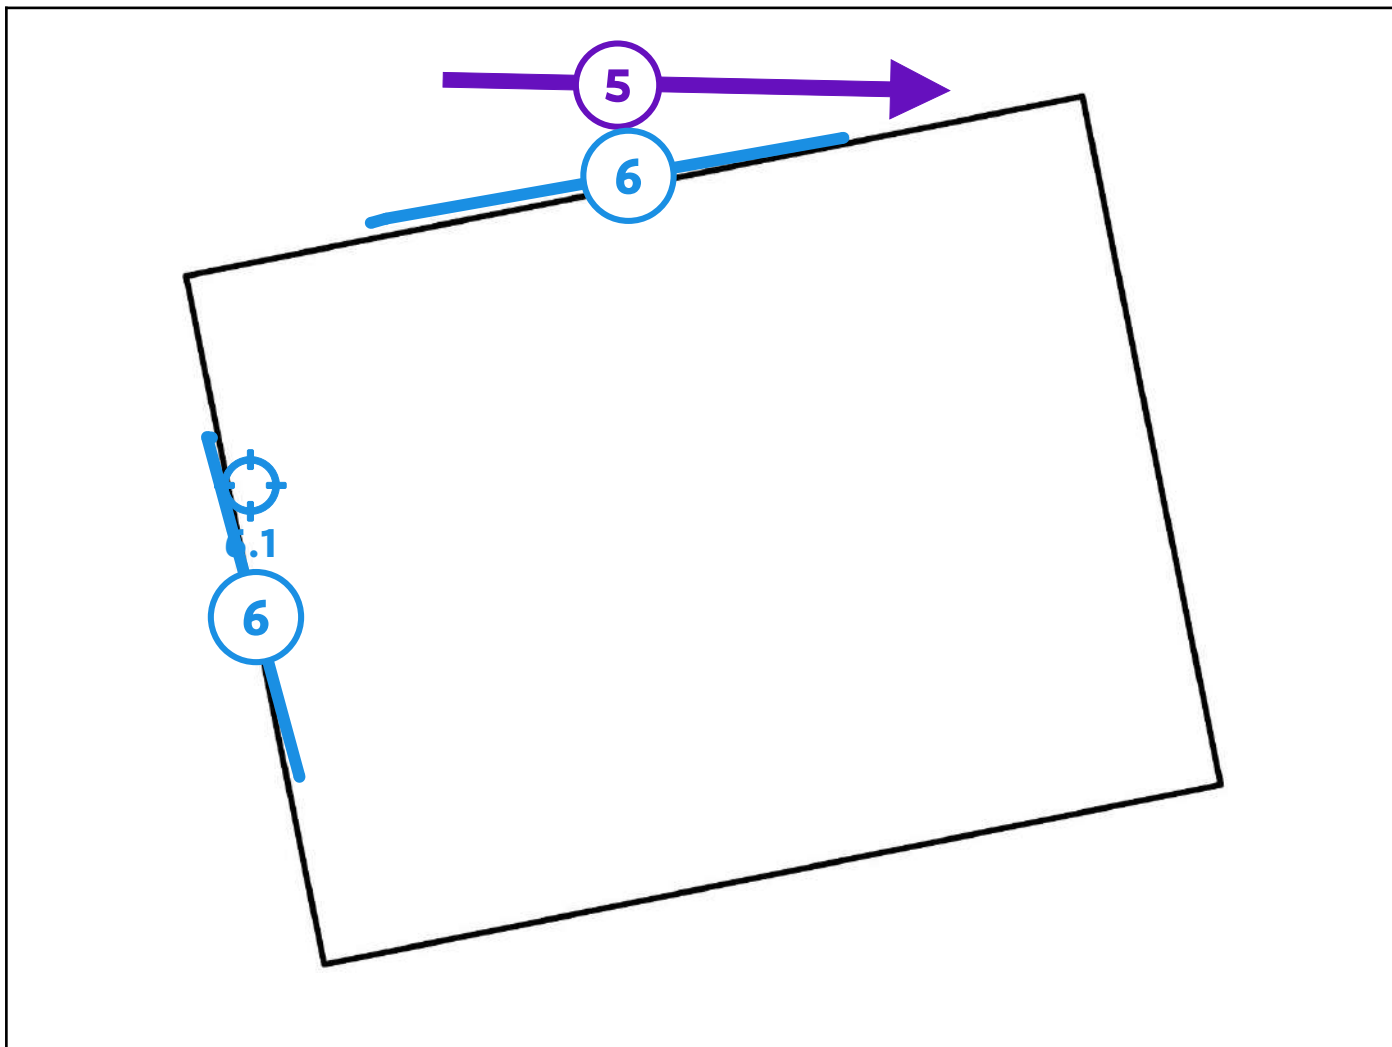
Plan 2.2: Tuinhuis plan

Beschrijving	Type	Actie
5. Slib regenton	Puin, steenslag, (water)bodem	-
6. Mastiek tuinhuis	Geen asbest	-
6.1 Code: 10	Puntmonster	-
