# Asbestinventarisatetest

Frans Smeyersstraat 29, 3270 Scherpenheuvel-Zichem

**Niet-asbestveilig**

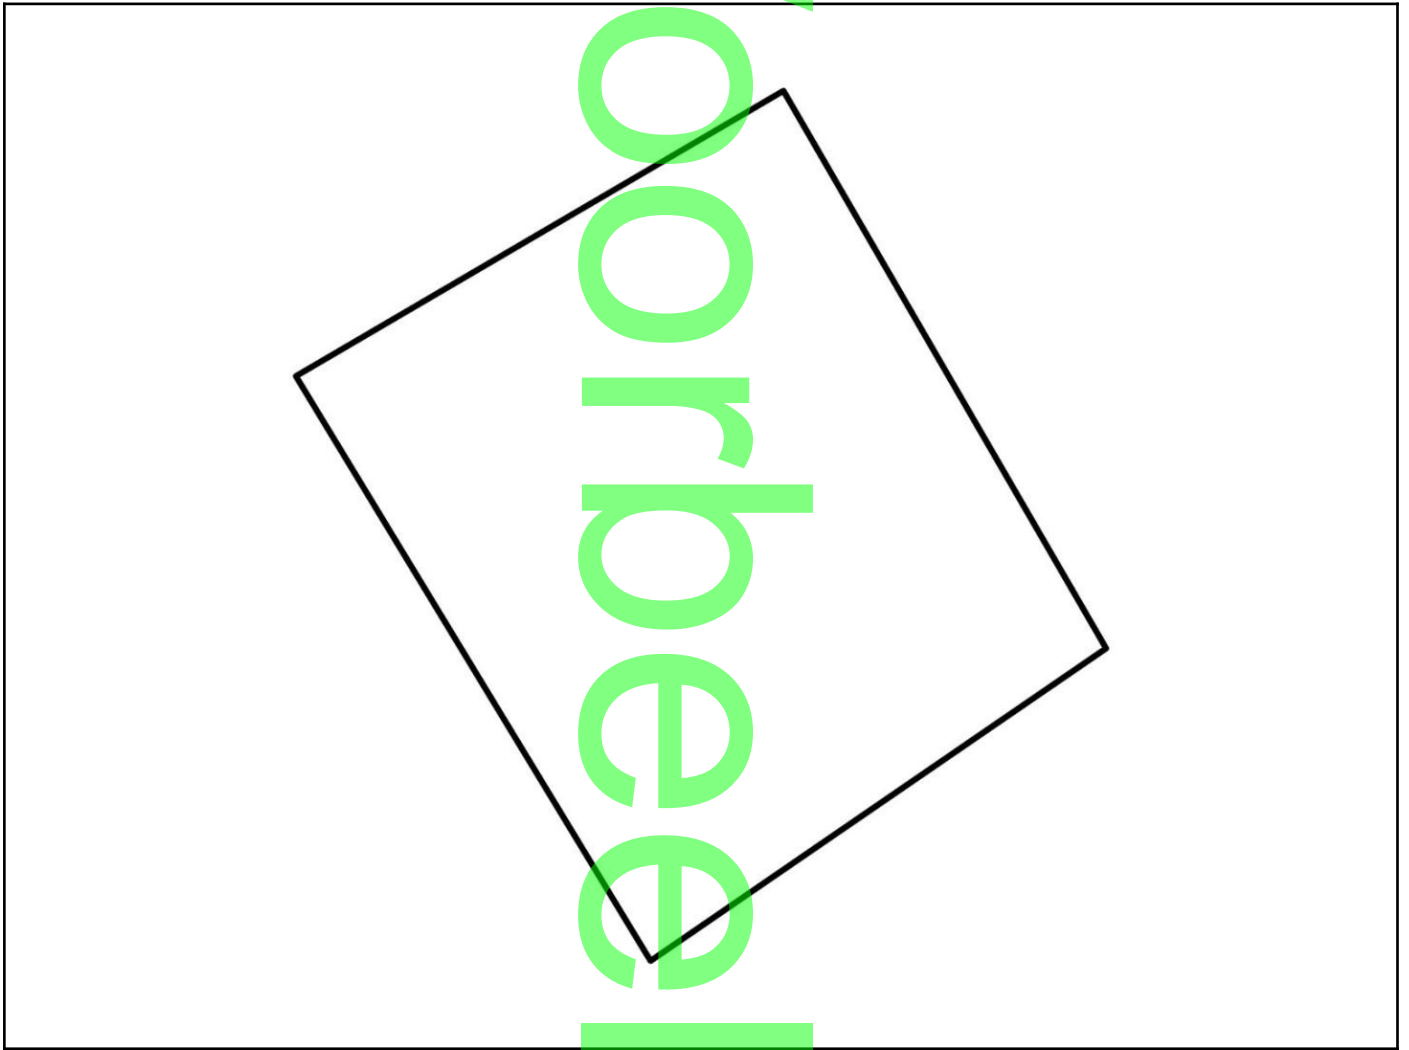
## Plan 3.1: Tuinhuis plan

- 0 Asbestmaterialen
- 0 Beperkingen
- 0 Uitsluitingen
- 0 Roerende goederen
- 0 Puin, steenslag, (water)bodem
- 0 Adviezen
- 0 Geen asbest

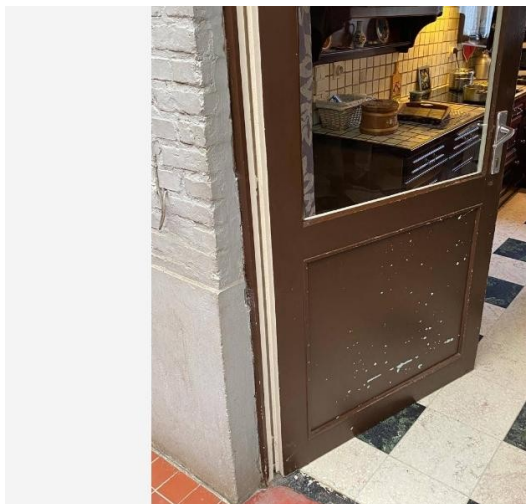
Overzichtsfoto

<b>Destructieve handeling voor identificatie</b>	Nee
<b>Opmerking</b>	De hoeveelheid is juist ter indicatie. Aan de vermelde hoeveelheid kan geen rechten worden ontleend.

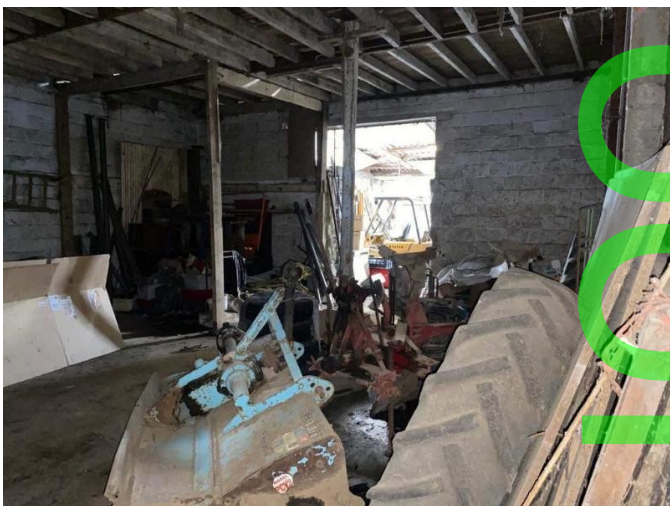
Situeringfoto

**Uitleg van de asbestdeskundige:** De bovenste verdieping is rot en zodoende niet toegankelijk voor bijkomend onderzoek.
