# Asbestinventarisatetest

Bosuil 76/48, 2100 Antwerpen

Attestnummer : 20260225-000096.000

Uitgegeven op : 25.02.2026

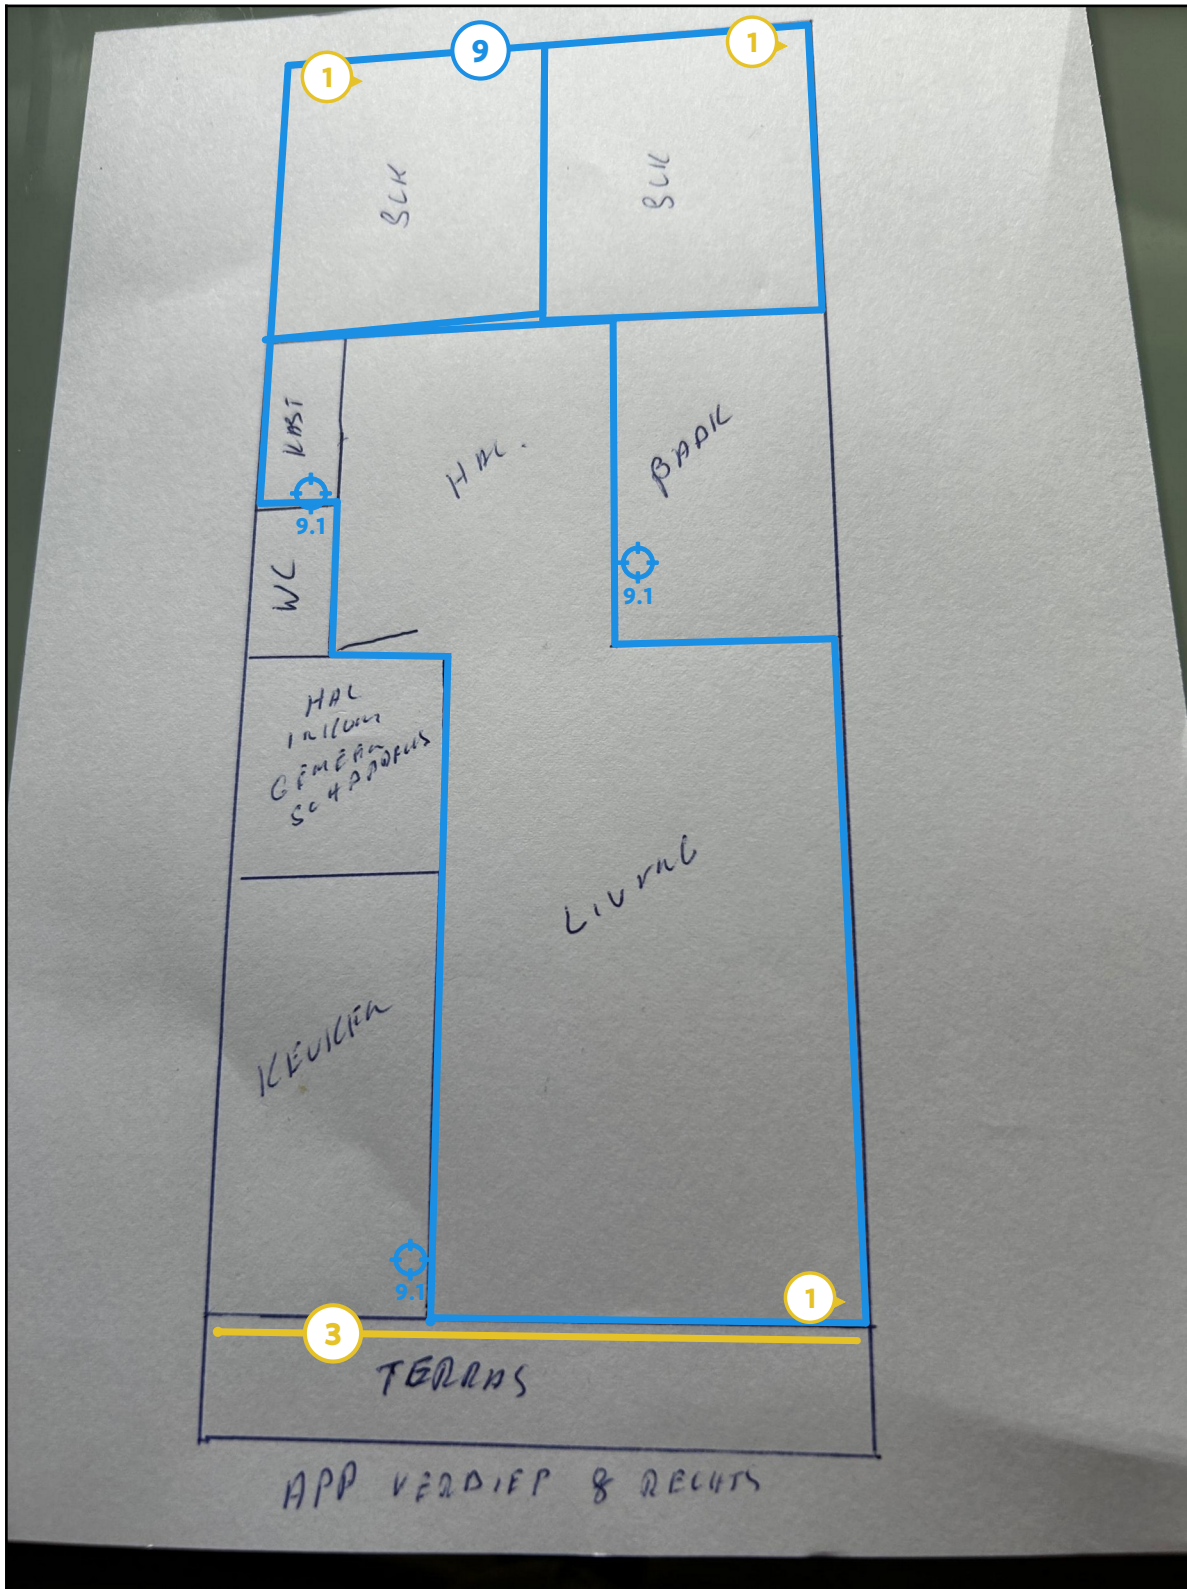
# Plan 1.1: appartement plan 1

1. bakeliet chauffageknoppen	Asbestmateriaal	Zorgvuldig beheren
3. glassalplaten voorgevel	Asbestmateriaal	Zorgvuldig beheren
9. bezetting muren	Geen asbest	-
9.1 Code: mm01	Mengmonster	-

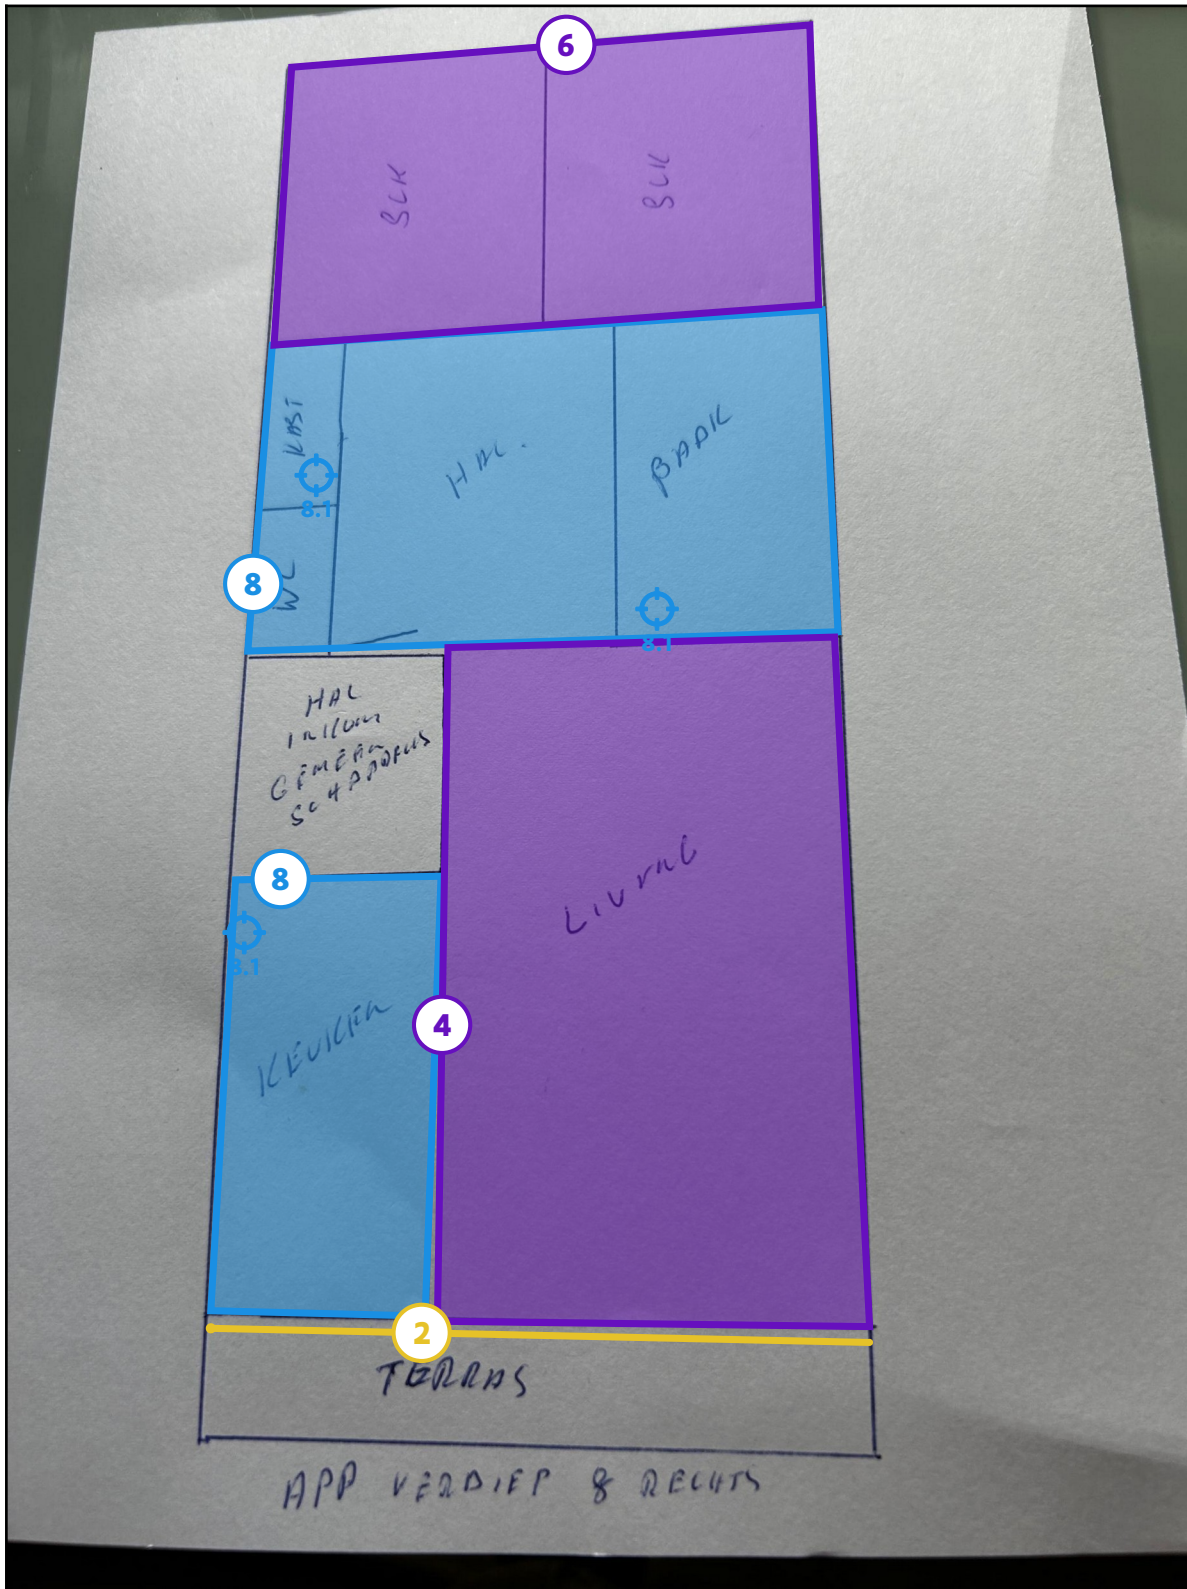
## Plan 1.2: appartement plan 2

2. raamdorpel	Asbestmateriaal	Zorgvuldig beheren
4. pvc plafond	Advies	-
6. isomo plafondplaatjes	Advies	-
8. bezetting plafond	Geen asbest	-
8.1 Code: mm02	Mengmonster	-
