# Asbestinventarisatetest

Baversstraat 70, 3700 Tongeren-Borgloon

Attestnummer : 20260814-000215.000

Uitgegeven op : 14.08.2026

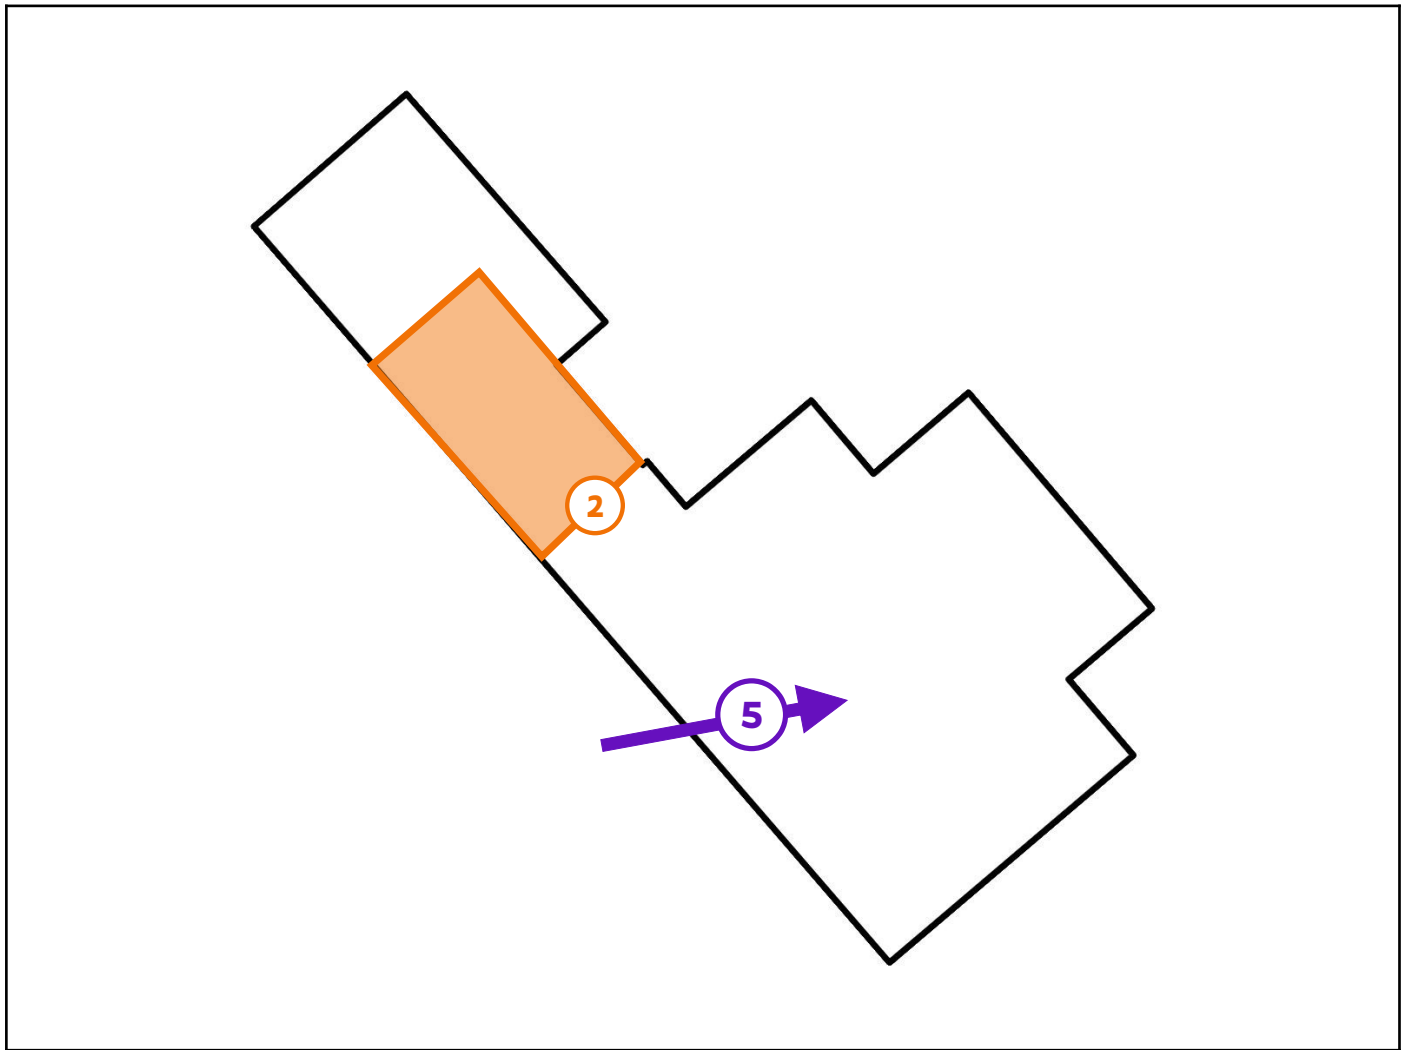
## Plan 1.5: Hoofdgebouw plan

| Beschrijving | Type | Actie |
|---|---|---|
| 5. rookgaskanalen | Beperking | - |

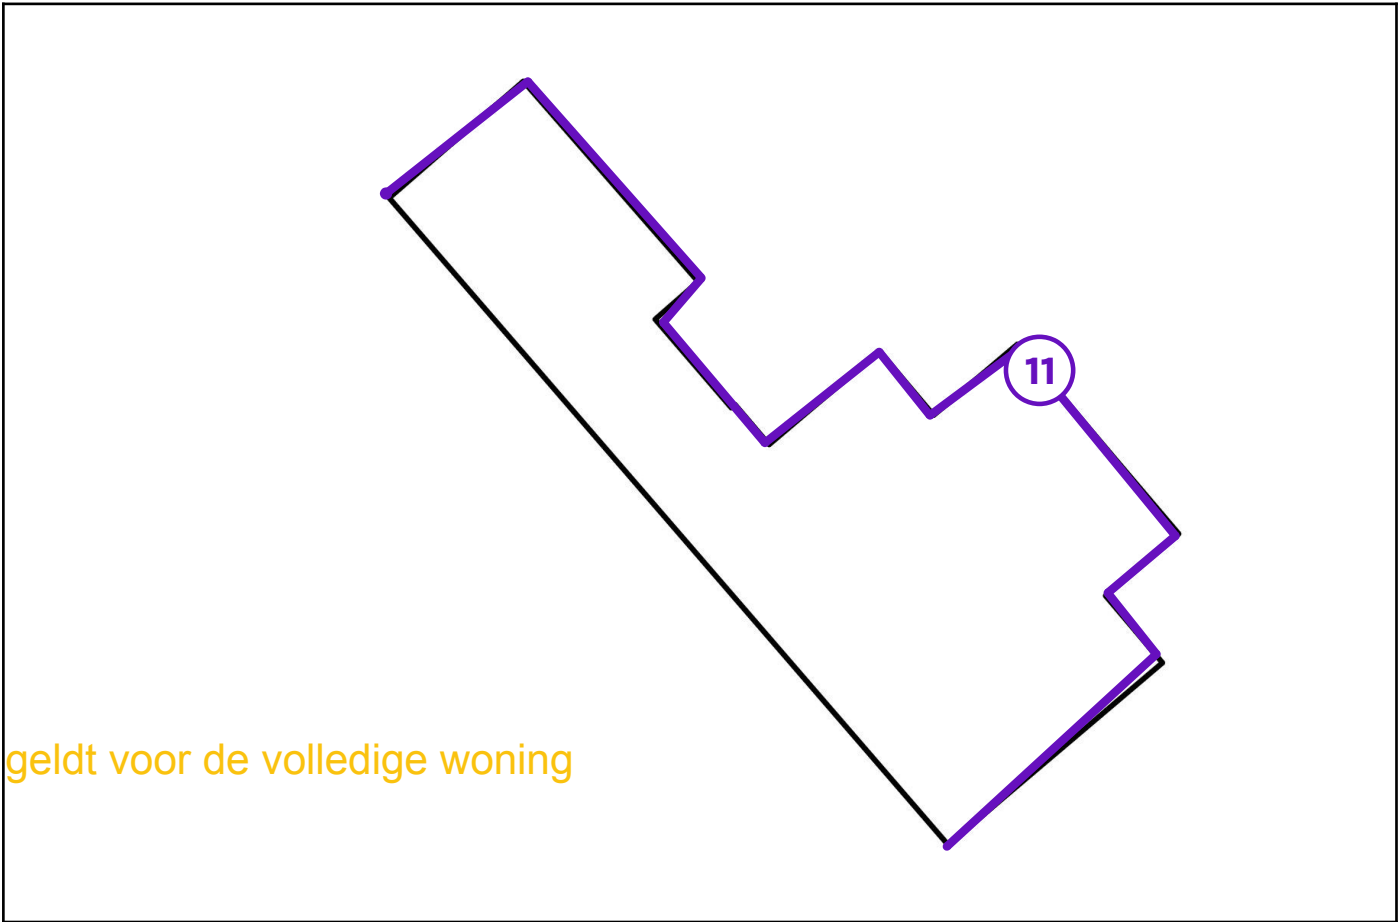
# Plan 1.6: Hoofdgebouw plan

| Beschrijving | Type | Actie |
|---|---|---|
| 11. mastiek | Overige ruimte of materiaal | - |

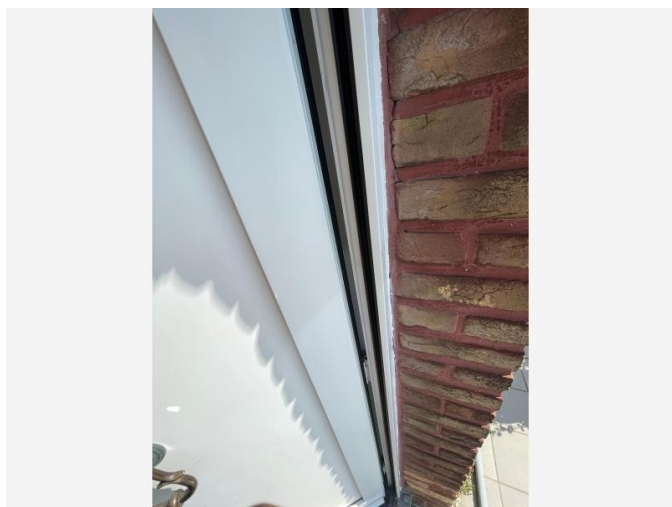
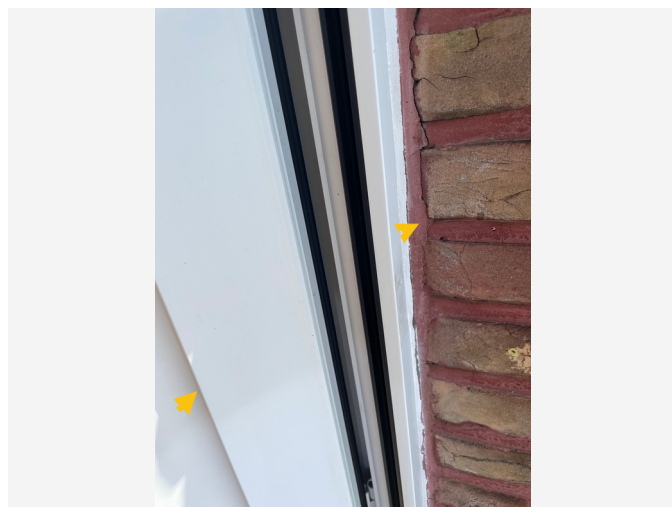
### Fiche 11: mastiek

| Beschrijving | Notitie | Terug te vinden op plannen |
|---|---|---|
| Fiche 11: mastiek | - | Plan 1.6: Hoofdgebouw plan |
