Asbestinventarisatetest

Mulkerweg 84, 3700 Tongeren-Borgloon

Attestnummer : 20260609-000267.000

Uitgegeven op : 09.06.2026

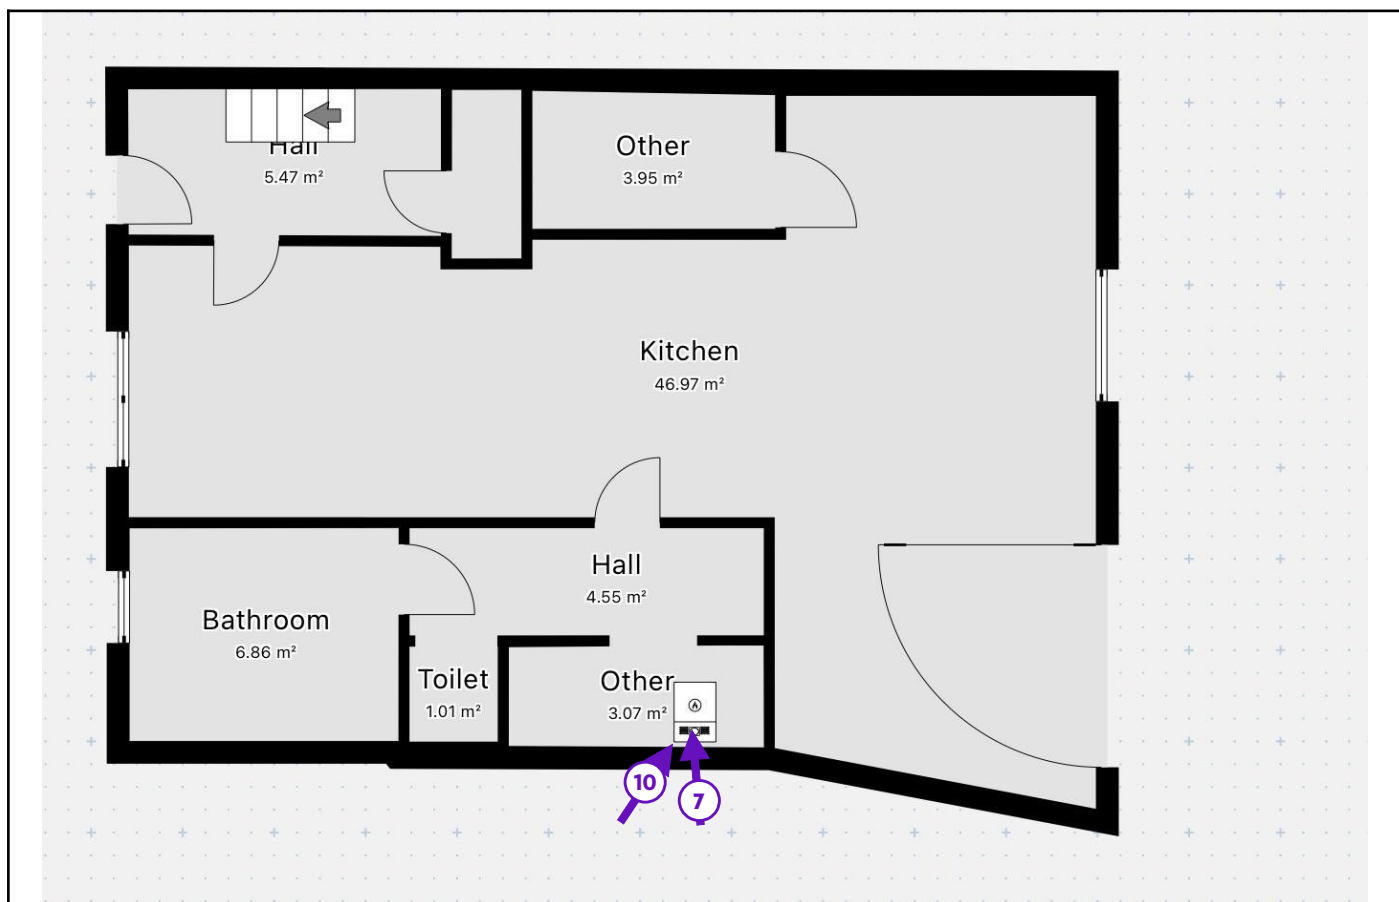
Plan 1.1: gelijkvloer

Beschrijving	Type	Actie
7. CV Ketel niet verdacht	Overige ruimte of materiaal	-
10. leidingisolatie (niet aanwezig)	Overige ruimte of materiaal	-

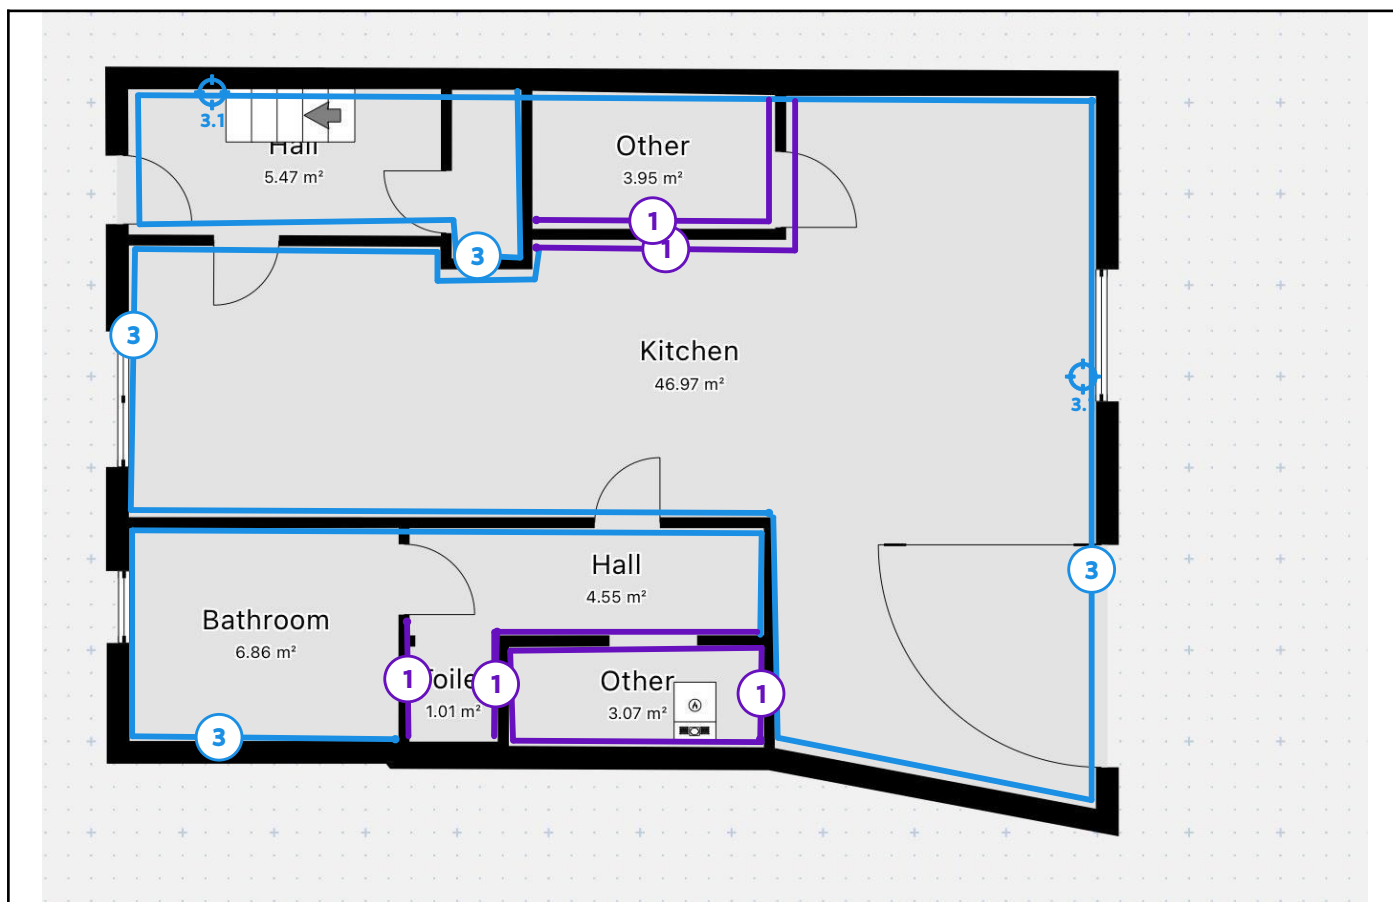
Plan 1.2: gelijksvloer

Beschrijving	Type	Actie
1. Ruimte achter wanden.	Advies	-
3. Muurpleister	Geen asbest	-
3.1 Code: 1	Mengmonster	-

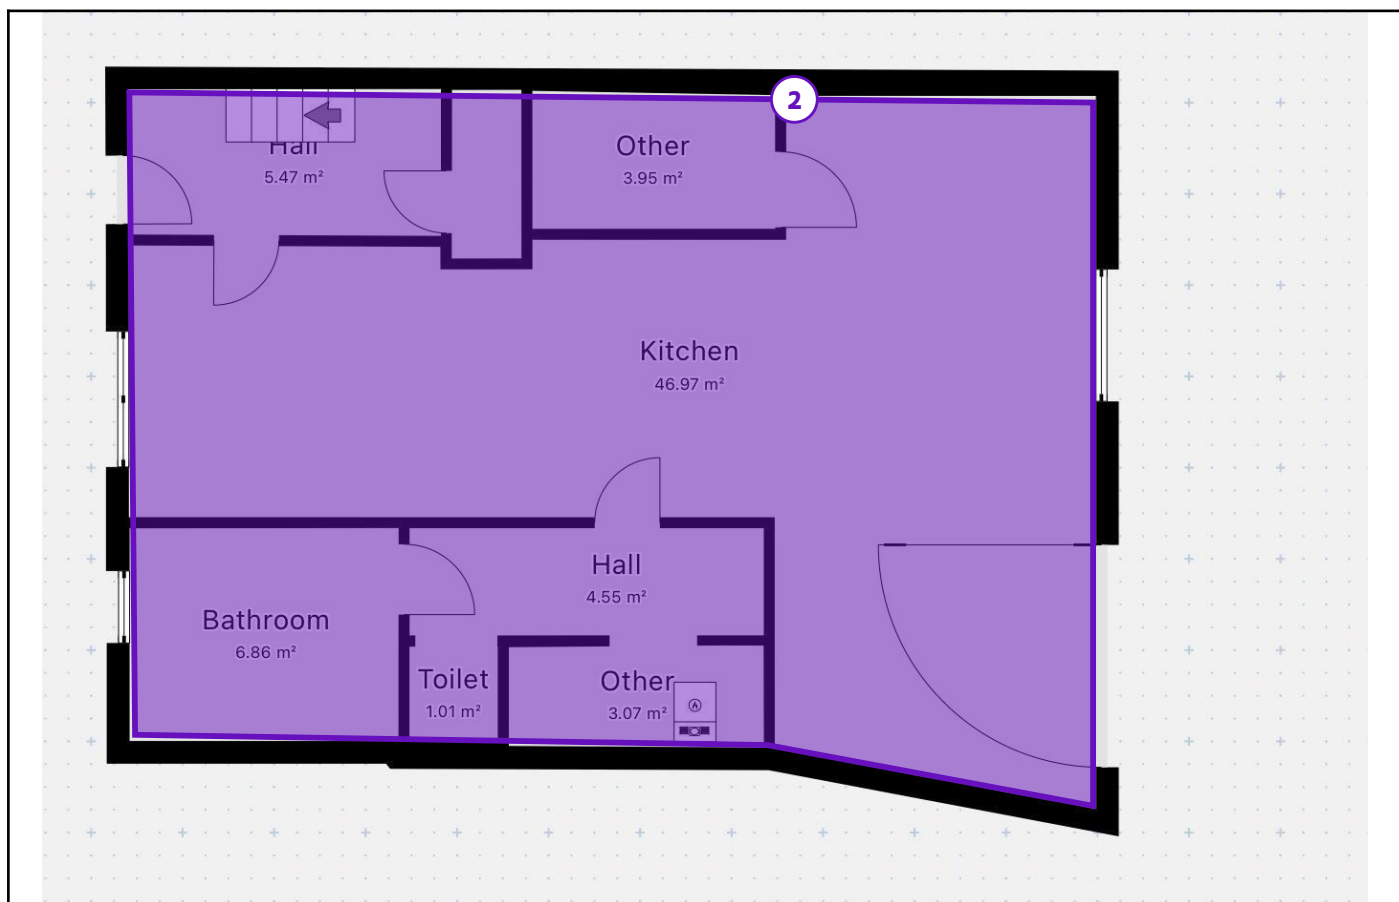
Plan 1.3: gelijkvloer

Beschrijving	Type	Actie
2. Ruimte achter plafonds.	Advies	-

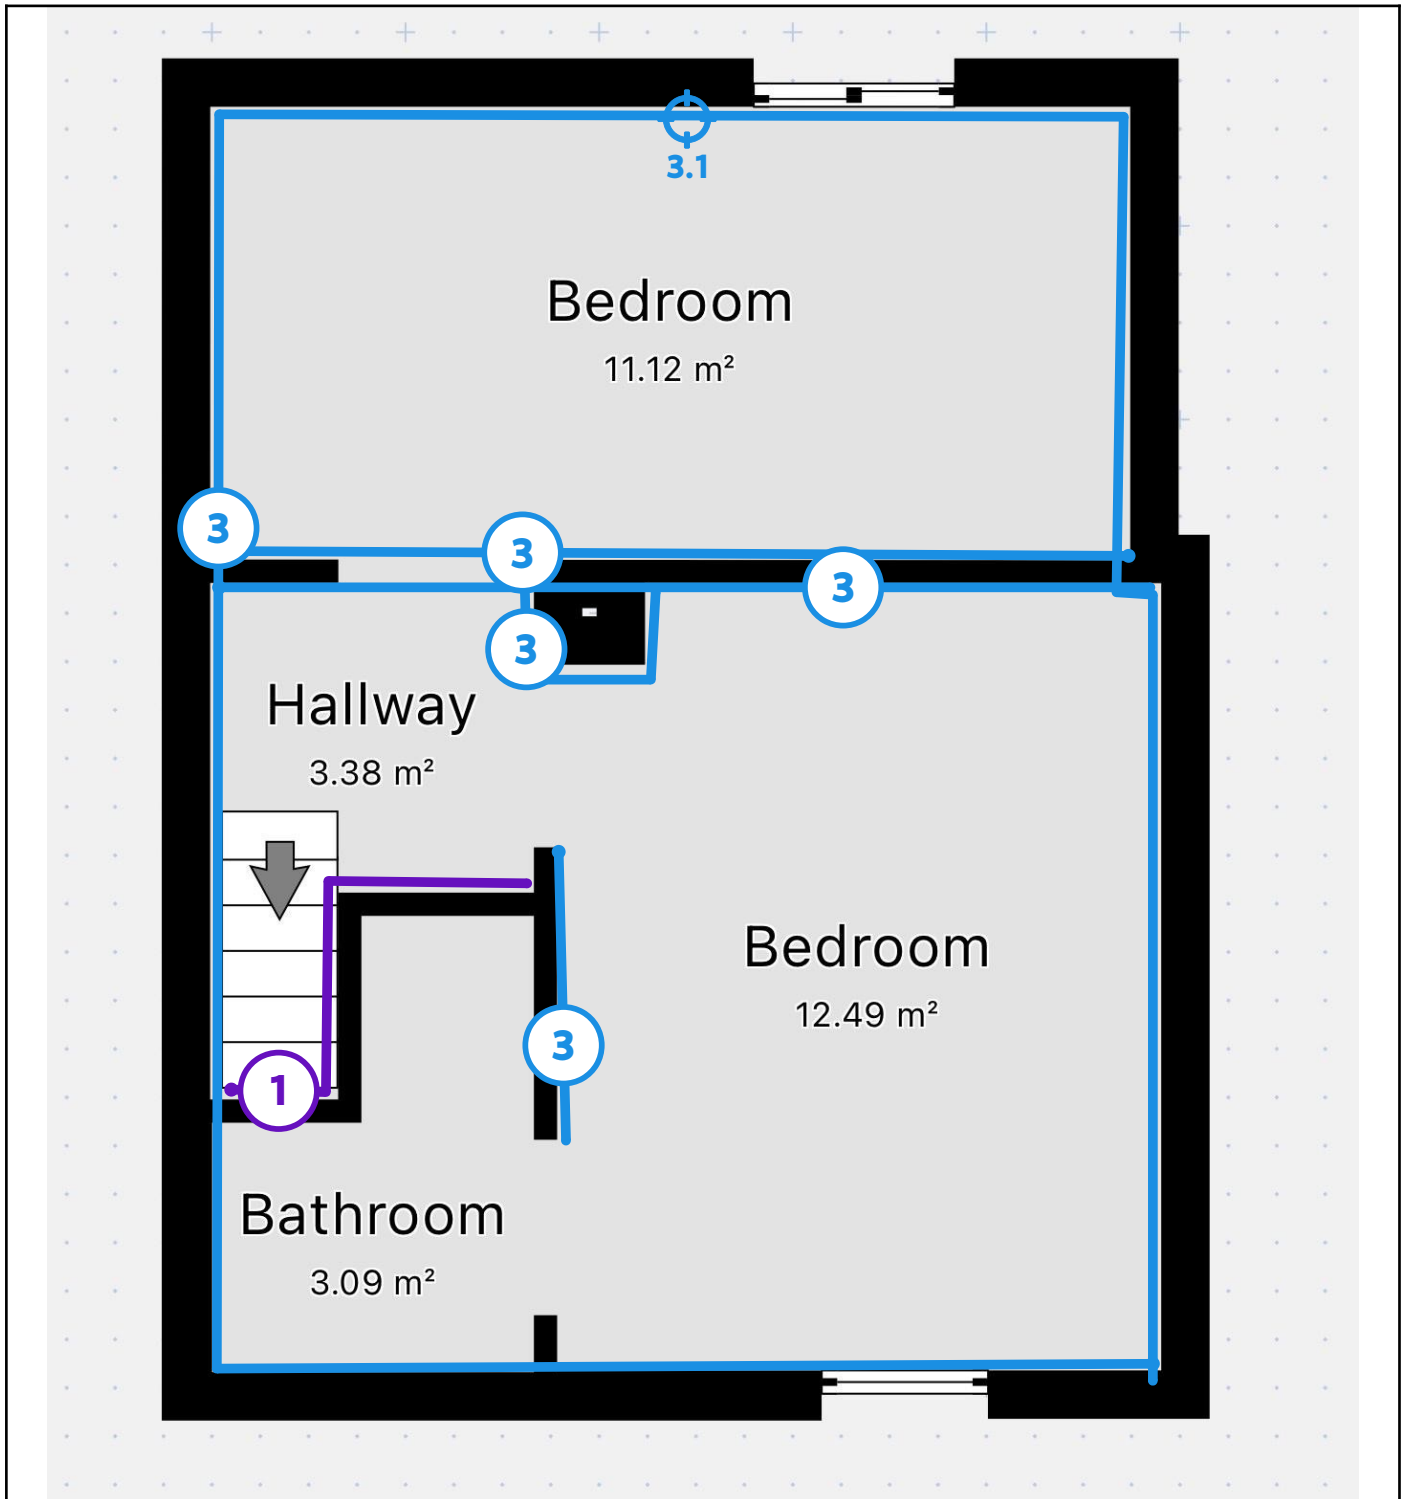
Plan 1.4: 1ste verdiep

Beschrijving	Type	Actie
1. Ruimte achter wanden.	Advies	-

3. Muurpleister	Geen asbest	-
3.1 Code: 1	Mengmonster	-

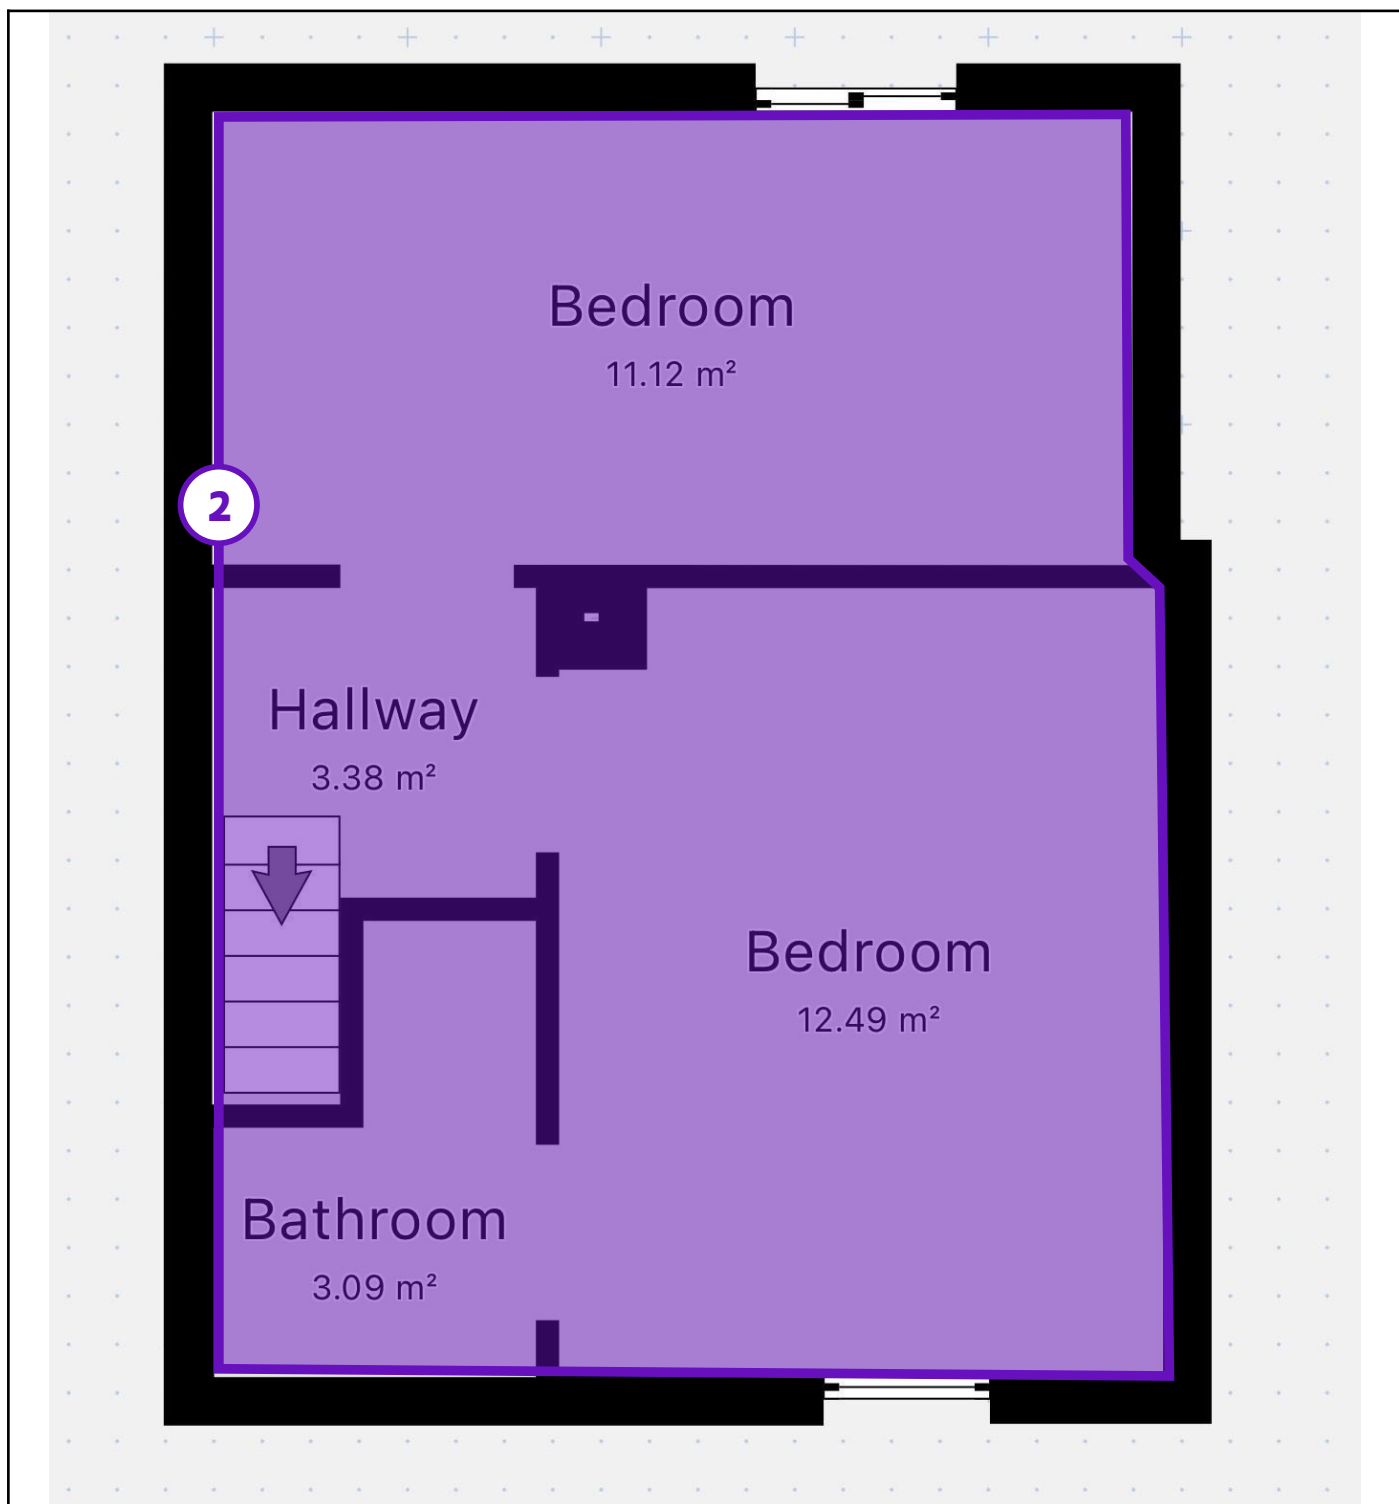
Plan 1.5: 1ste verdiep

Beschrijving	Type	Actie
2. Ruimte achter plafonds.	Advies	-

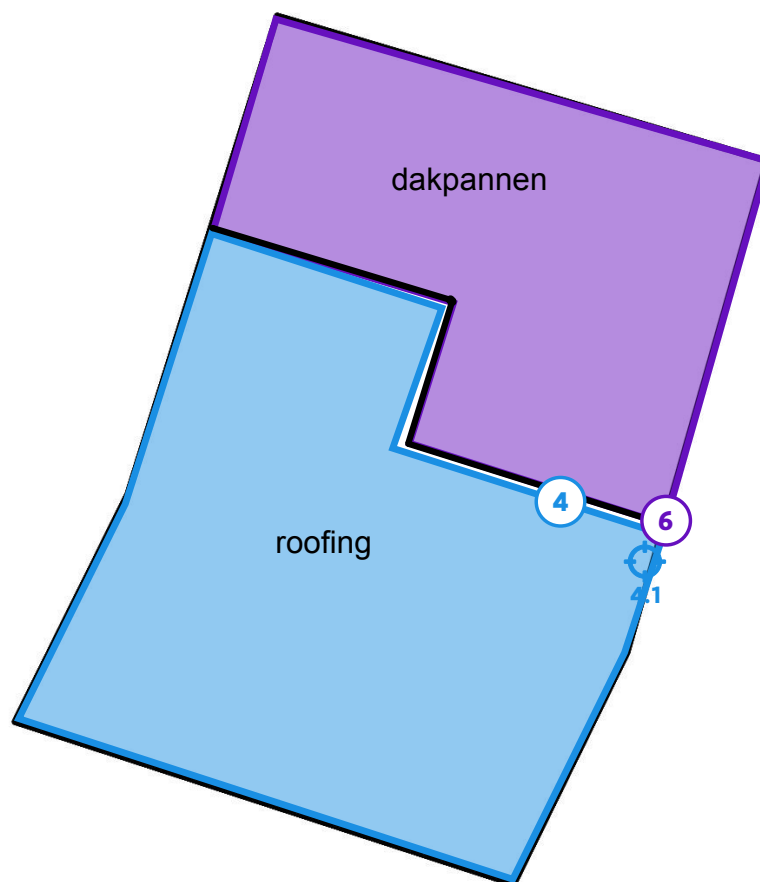
Plan 1.7: woning plan

alle kit is gecontroleerd over heel het inspectie gebied

Beschrijving	Type	Actie
4. Roofing (met staalname)	Geen asbest	-
4.1 Code: 2	Puntmonster	-
6. Dakbedekking niet verdacht.	Overige ruimte of materiaal	-
8. Kit niet verdacht (visueel vastgesteld)	Overige ruimte of materiaal	-

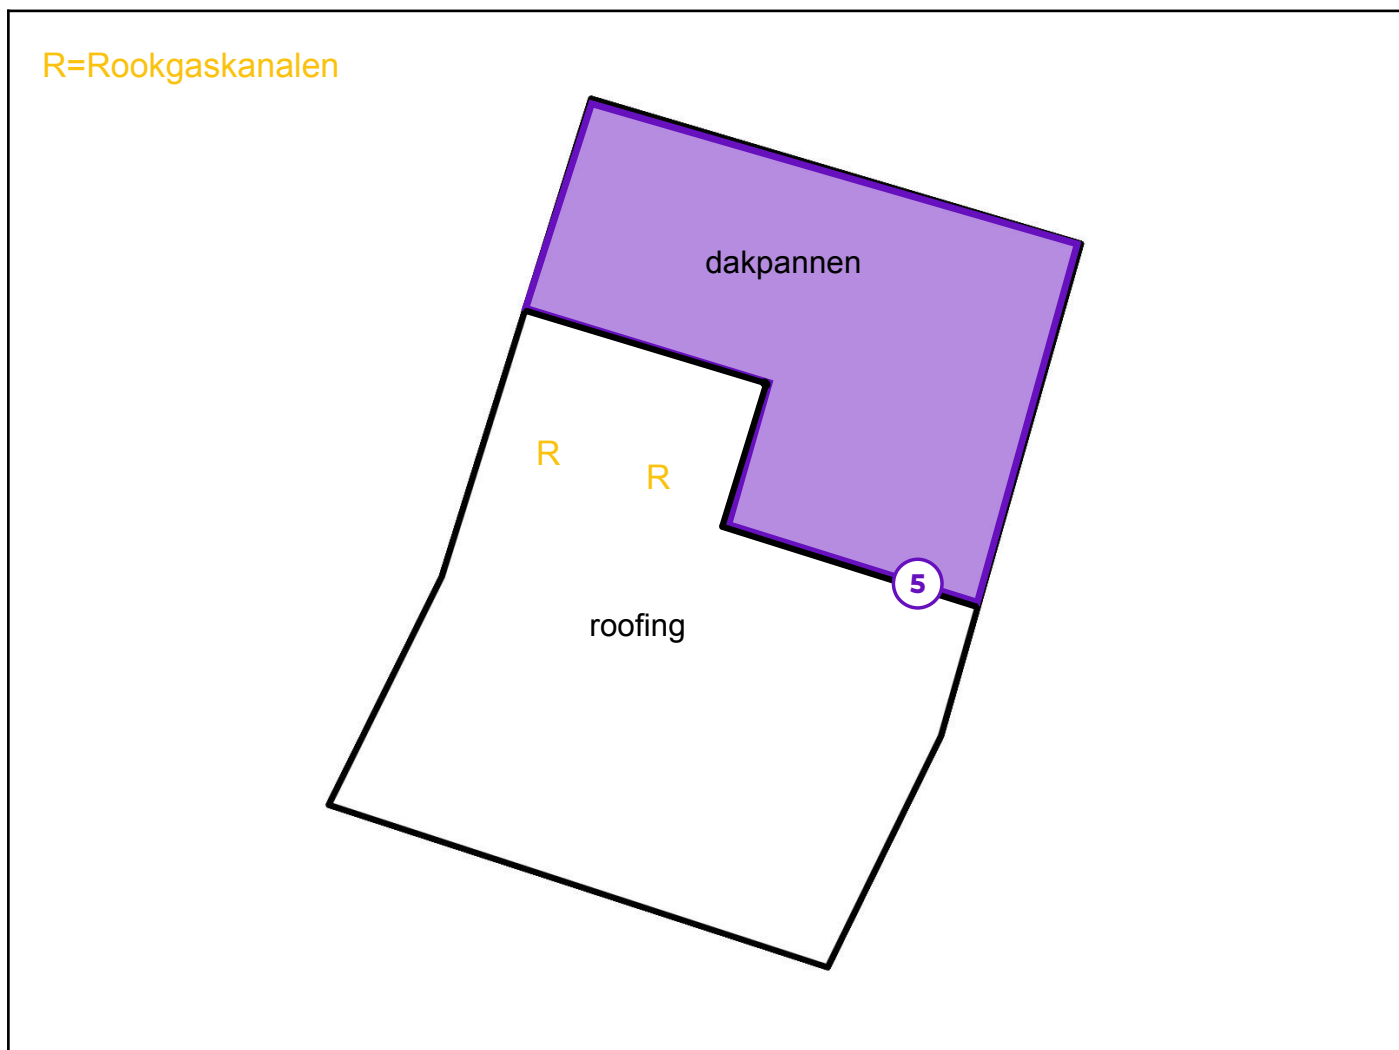
Plan 1.8: woning plan

Beschrijving	Type	Actie
5. Onderdak niet verdacht	Overige ruimte of materiaal	-
9. rookgaskanalen (niet verdacht)	Overige ruimte of materiaal	-
