Asbestinventarisatetest

Kwaenijkstraat 14, 3191 Boortmeerbeek

Attestnummer : 20260501-000042.000

Niet-asbestveilig

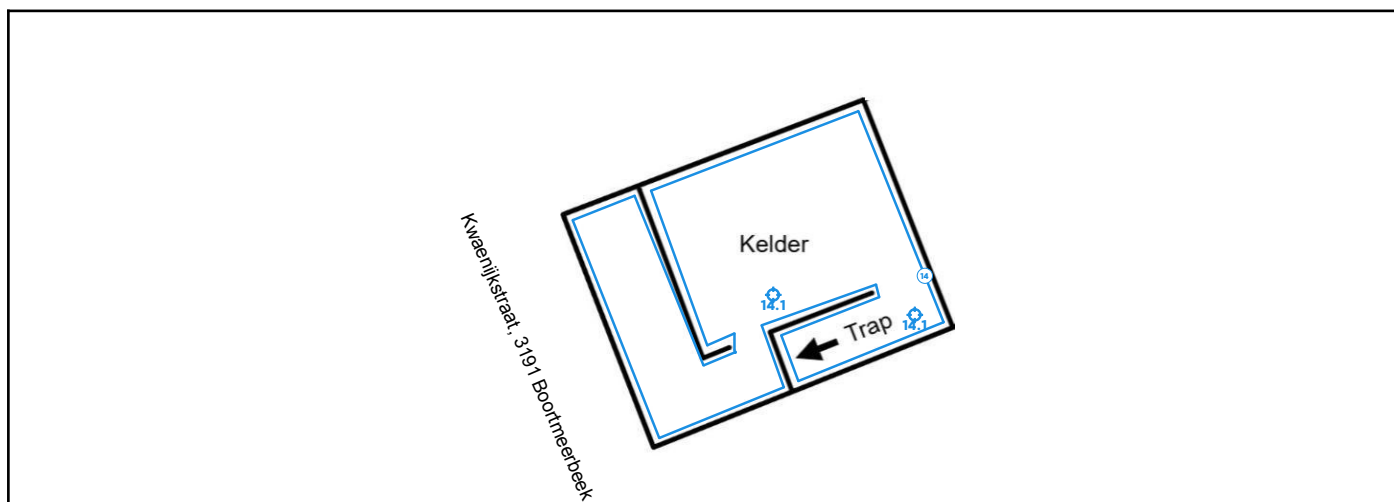
Plan 1.1: -1

Beschrijving	Type	Actie
14. Cementering wanden kelder	Geen asbest	-
14.1 Code: 0004	Mengmonster	-

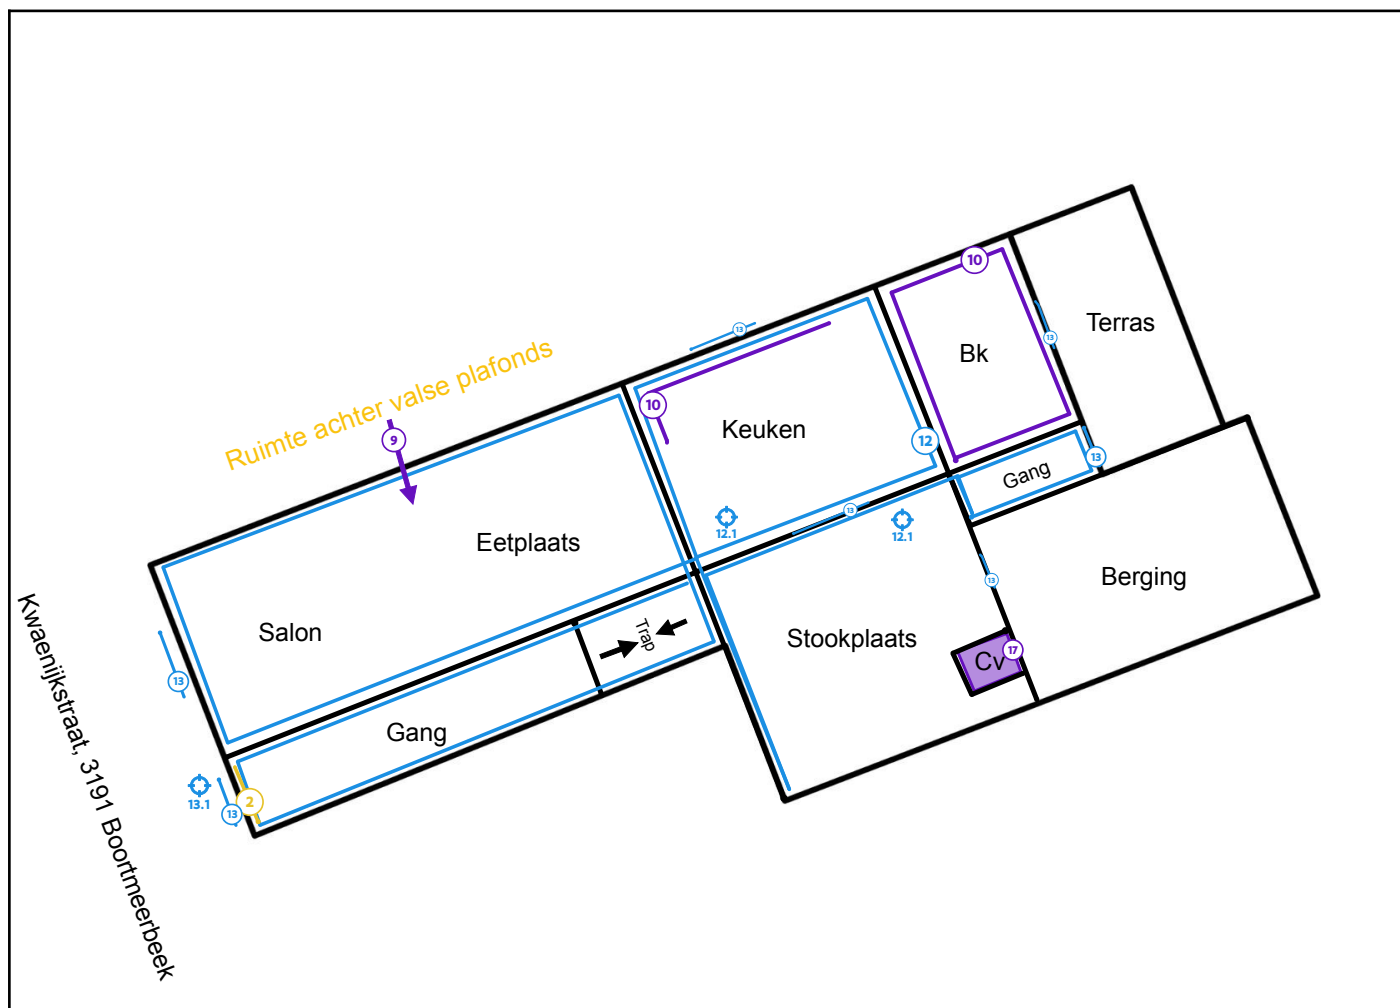
Plan 1.2: +0

Beschrijving	Type	Actie
2. Glasal voordeur	Asbestmateriaal	Zorgvuldig beheren
9. Ruimte achter valse plafonds	Advies	-
10. Tegellijm niet zichtbaar keuken en bk	Advies	-
12. Muurpleister	Geen asbest	-
12.1 Code: 0001	Mengmonster	-
13. Kit kozijn-glas alu ramen/deuren	Geen asbest	-
13.1 Code: 0003	Puntmonster	-

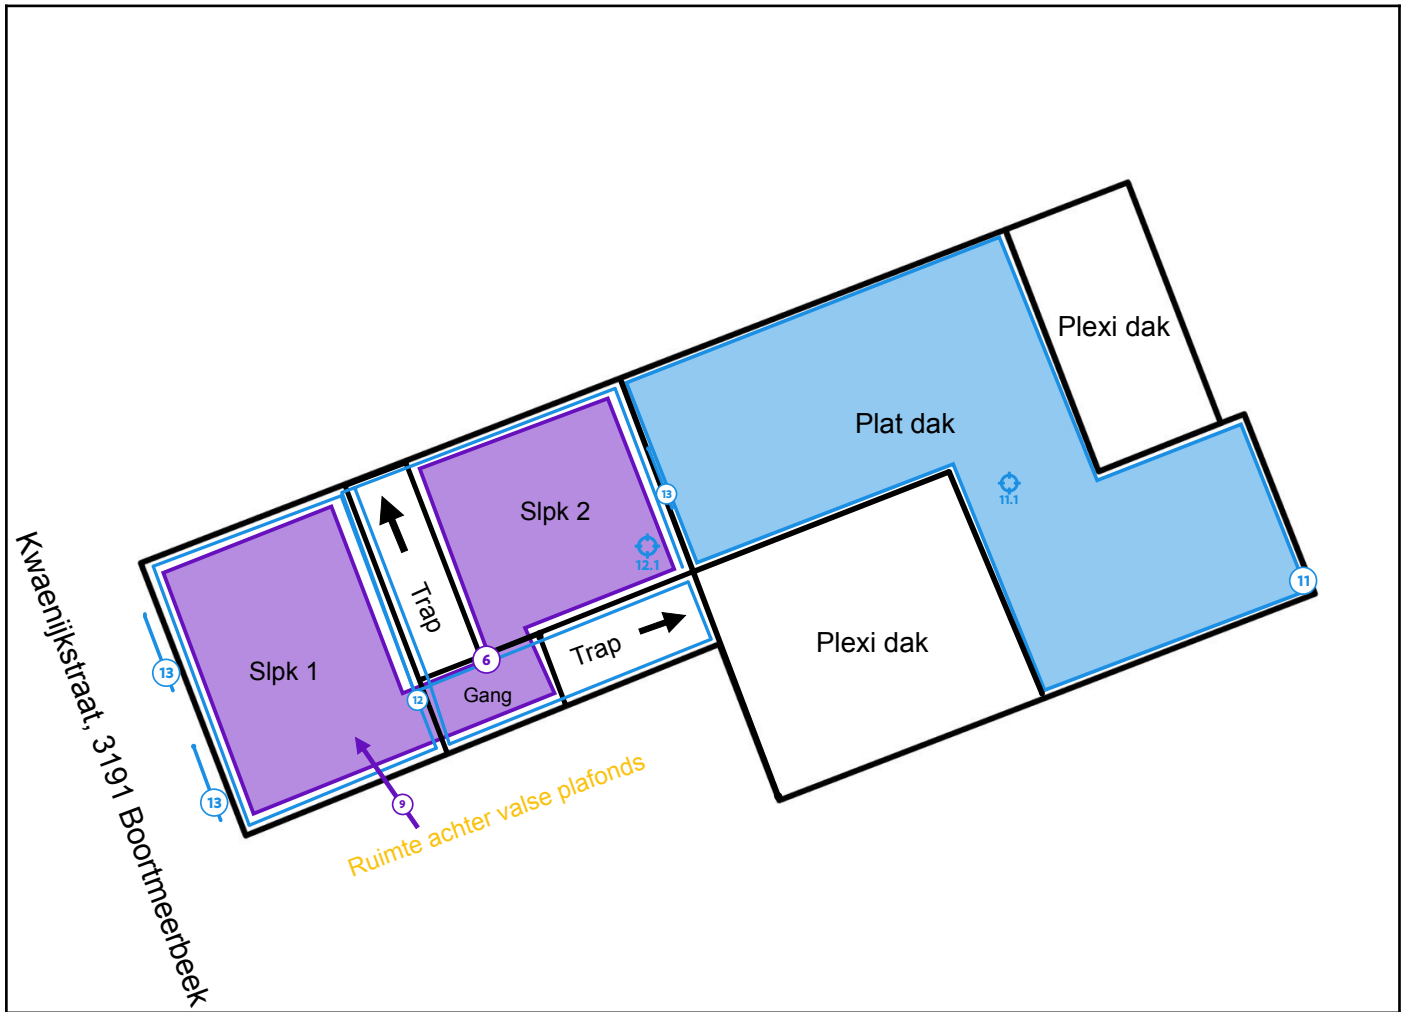
Plan 1.3: +1

Beschrijving	Type	Actie
6. Vinylvloer +1	Advies	-
9. Ruimte achter valse plafonds	Advies	-
11. Bitumen dak garage en plat dak woning	Geen asbest	-
11.1 Code: 0002	Puntmonster	-
12. Muurpleister	Geen asbest	-
12.1 Code: 0001	Mengmonster	-
13. Kit kozijn-glas alu ramen/deuren	Geen asbest	-

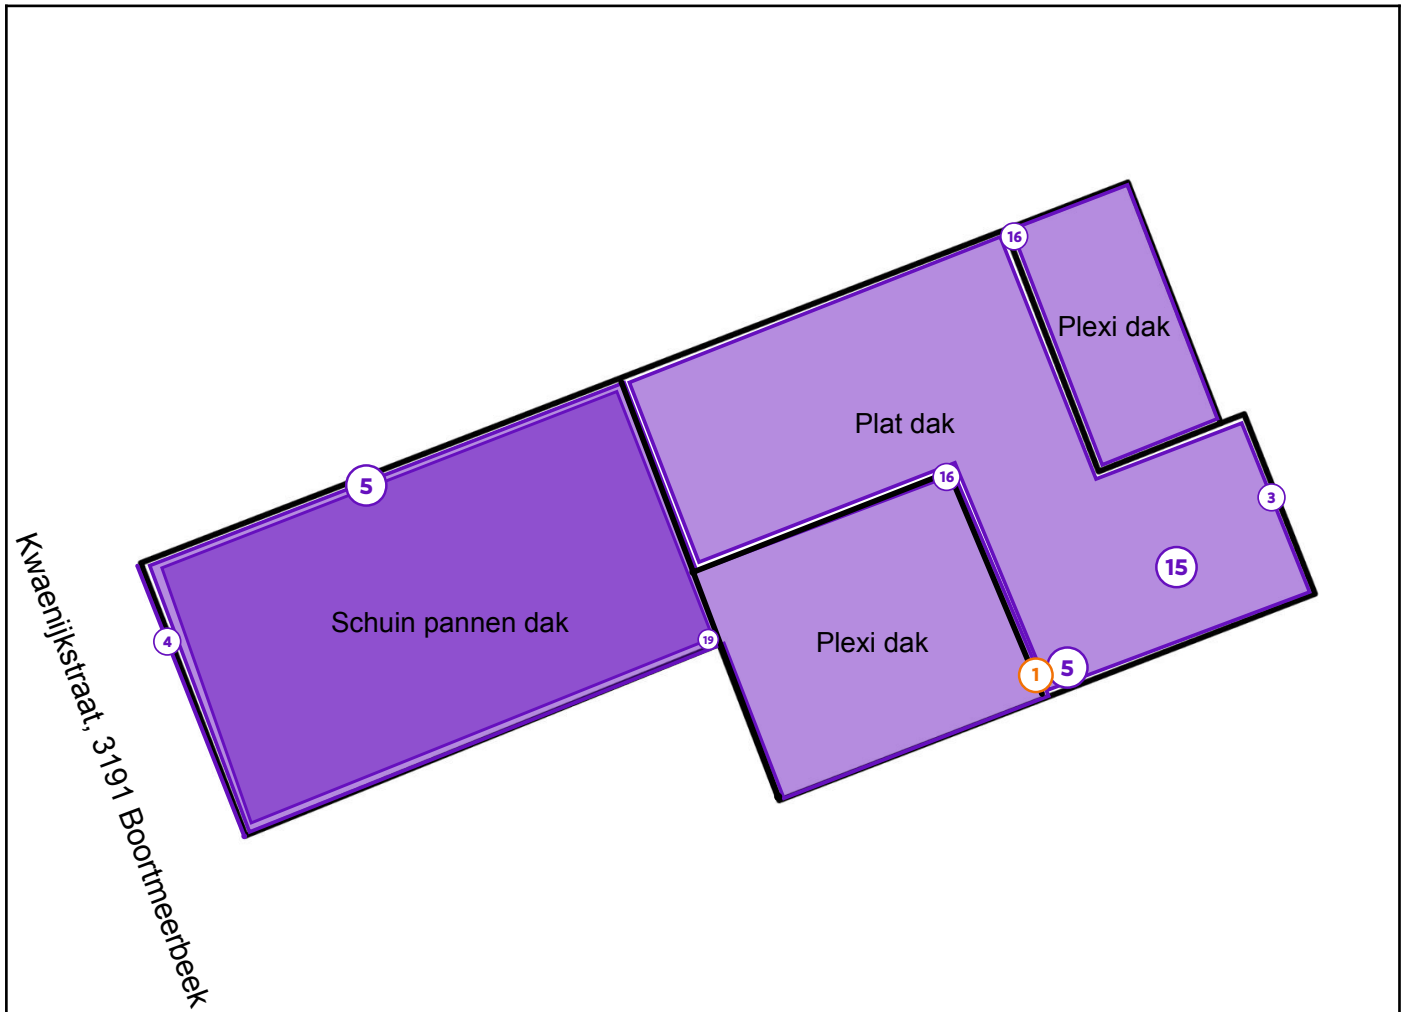
Plan 1.5: Dakenplan woning

Beschrijving	Type	Actie
1. Schouwbus plat dak	Asbestmateriaal	Verwijderen
3. Onderdak plat dak	Beperking	-
4. Dakgoot vooraan niet zichtbaar (>3,5m)	Beperking	-
5. Schouwen op de daken	Beperking	-
15. Zichtbaar rookgaskanaal plat dak	Overige ruimte of materiaal	-
16. Dakbedekkingen schuin dak, stookplaats en terras	Overige ruimte of materiaal	-
19. Onderdak schuin dak woning	Overige ruimte of materiaal	-

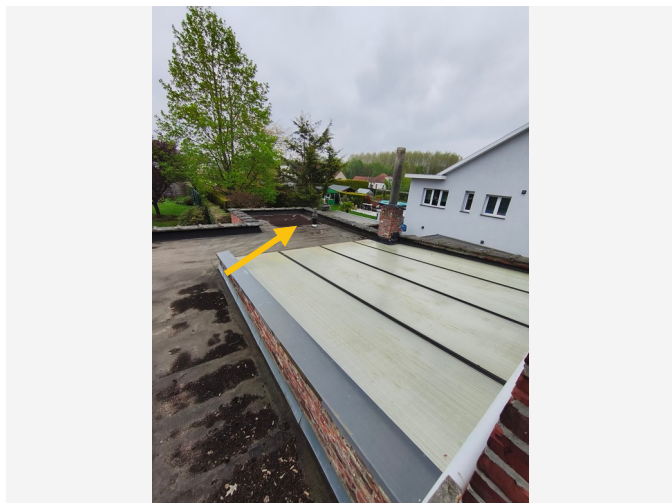
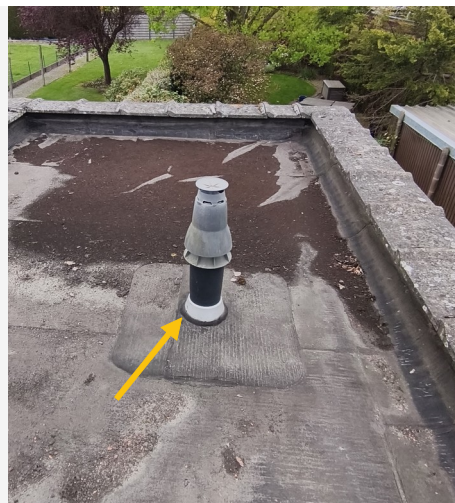
Beschrijving	Notitie	Terug te vinden op plannen
Fiche 15: Zichtbaar rookgaskanaal plat dak	Het rookgaskanaal op het plat bestaat uit pvc/metaal. Deze zijn niet-asbestverdacht.	Plan 1.5: Dakenplan woning
Fiche 16: Dakbedekkingen schuin dak, stookplaats en terras	De dakbedekkingen werden gecontroleerd. deze bestaan uit schuin gedeelte: pannen en terras/stookplaats: plexi en bevatten geen asbest verdachte materialen.	Plan 1.5: Dakenplan woning
Fiche 17: CV Ketel stookplaats	De CV ketel werd gecontroleerd(bwj na 2001) en is niet asbest verdacht geen risico bouwjaar.	Plan 1.2: +0
Fiche 18: Kit profiel/muur niet verdacht alle ramen en deuren	De gebruikte siliconen kit is niet asbestverdacht	-
