Asbestinventarisatetest

Stationsstraat 104, 3191 Boortmeerbeek

Attestnummer : 20260420-000348.000

Niet-asbestveilig

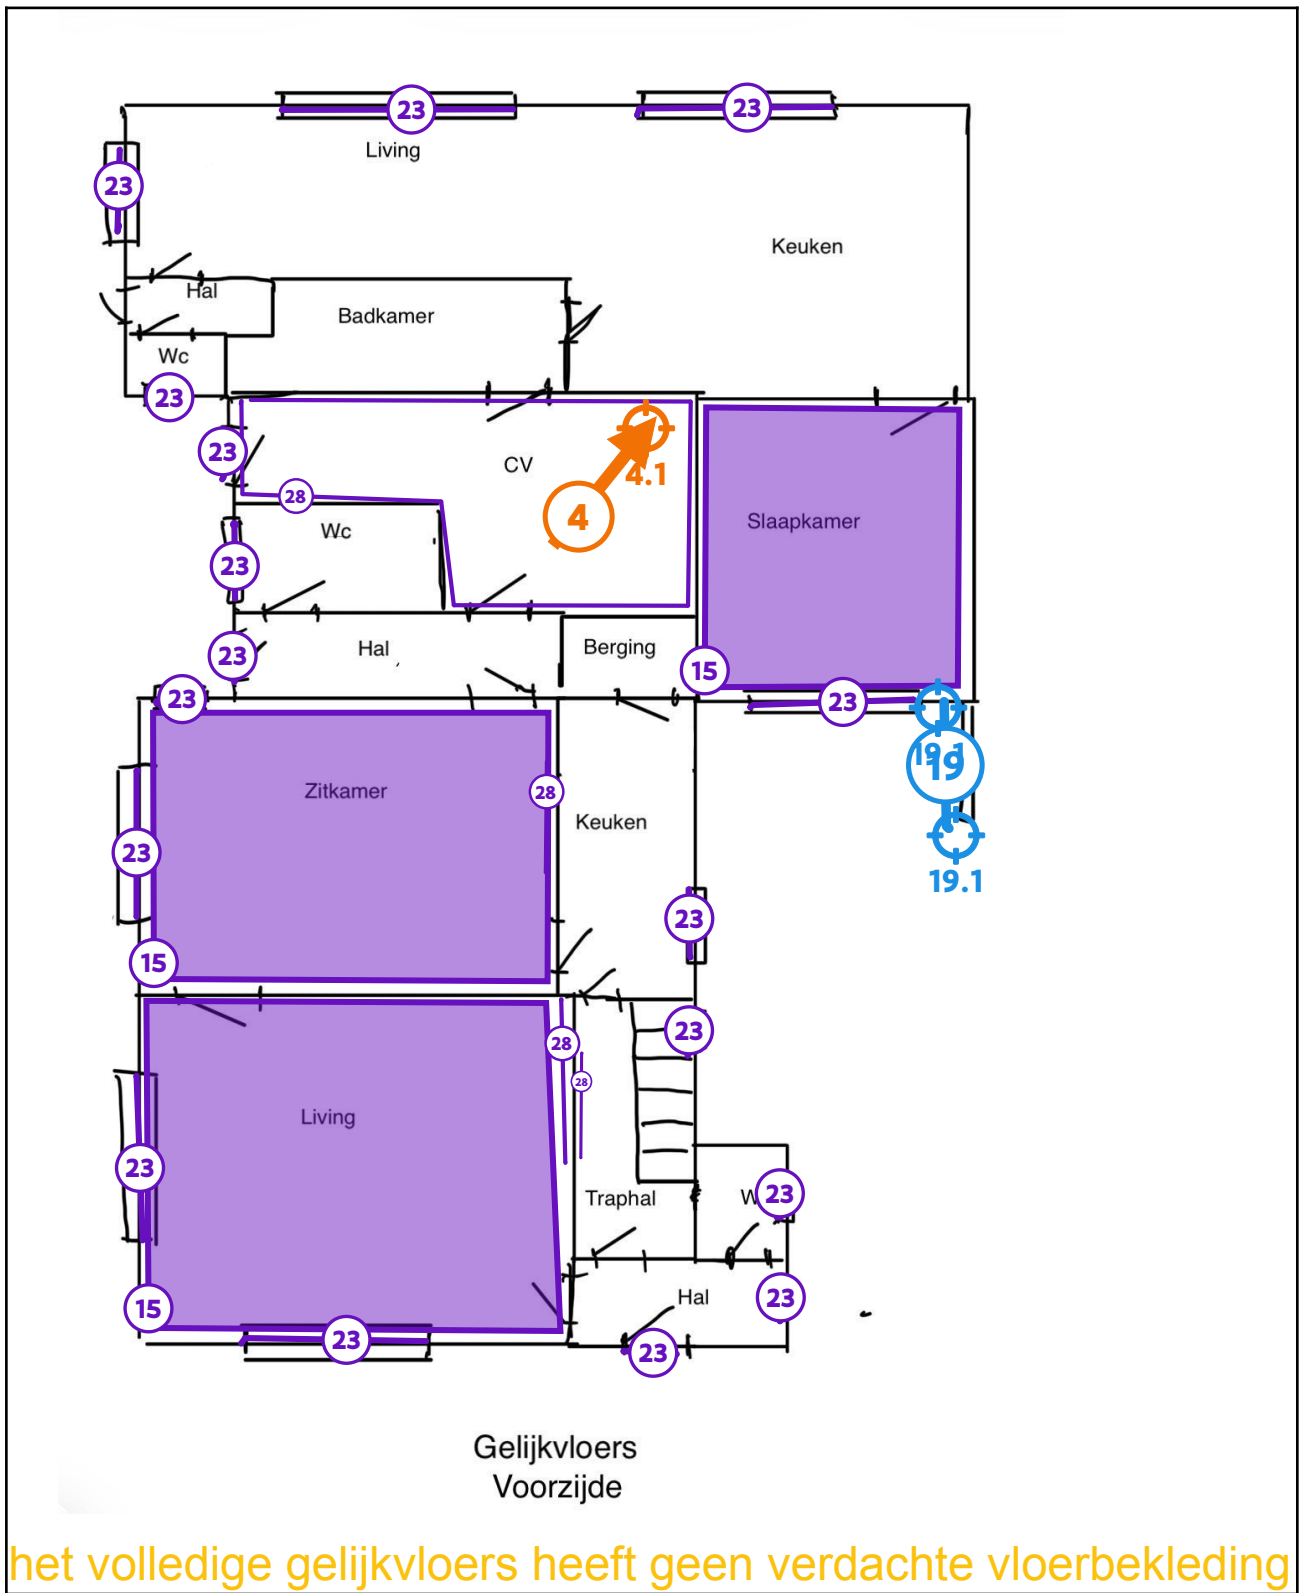
Plan 1.1: Gelijkvloers

4. Schouwbus in gesloten systeem	Asbestmateriaal	Verwijderen
4.1 Code: M09	Puntmonster	-
7. Vloerbekleding - Niet verdacht	Advies	-
15. Plafondafwerking in gipskarton	Advies	-
19. Crepi (buiten) aan laag muurtje hoek voorgevel met linkse zijgevel	Geen asbest	-
19.1 Code: M04	Mengmonster	-
23. Afdichtingsmateriaal (mastiek,kit,...) aan schrijnwerk - Niet verdacht	Overige ruimte of materiaal	-
28. Pleisterwerk - Niet aanwezig	Overige ruimte of materiaal	-

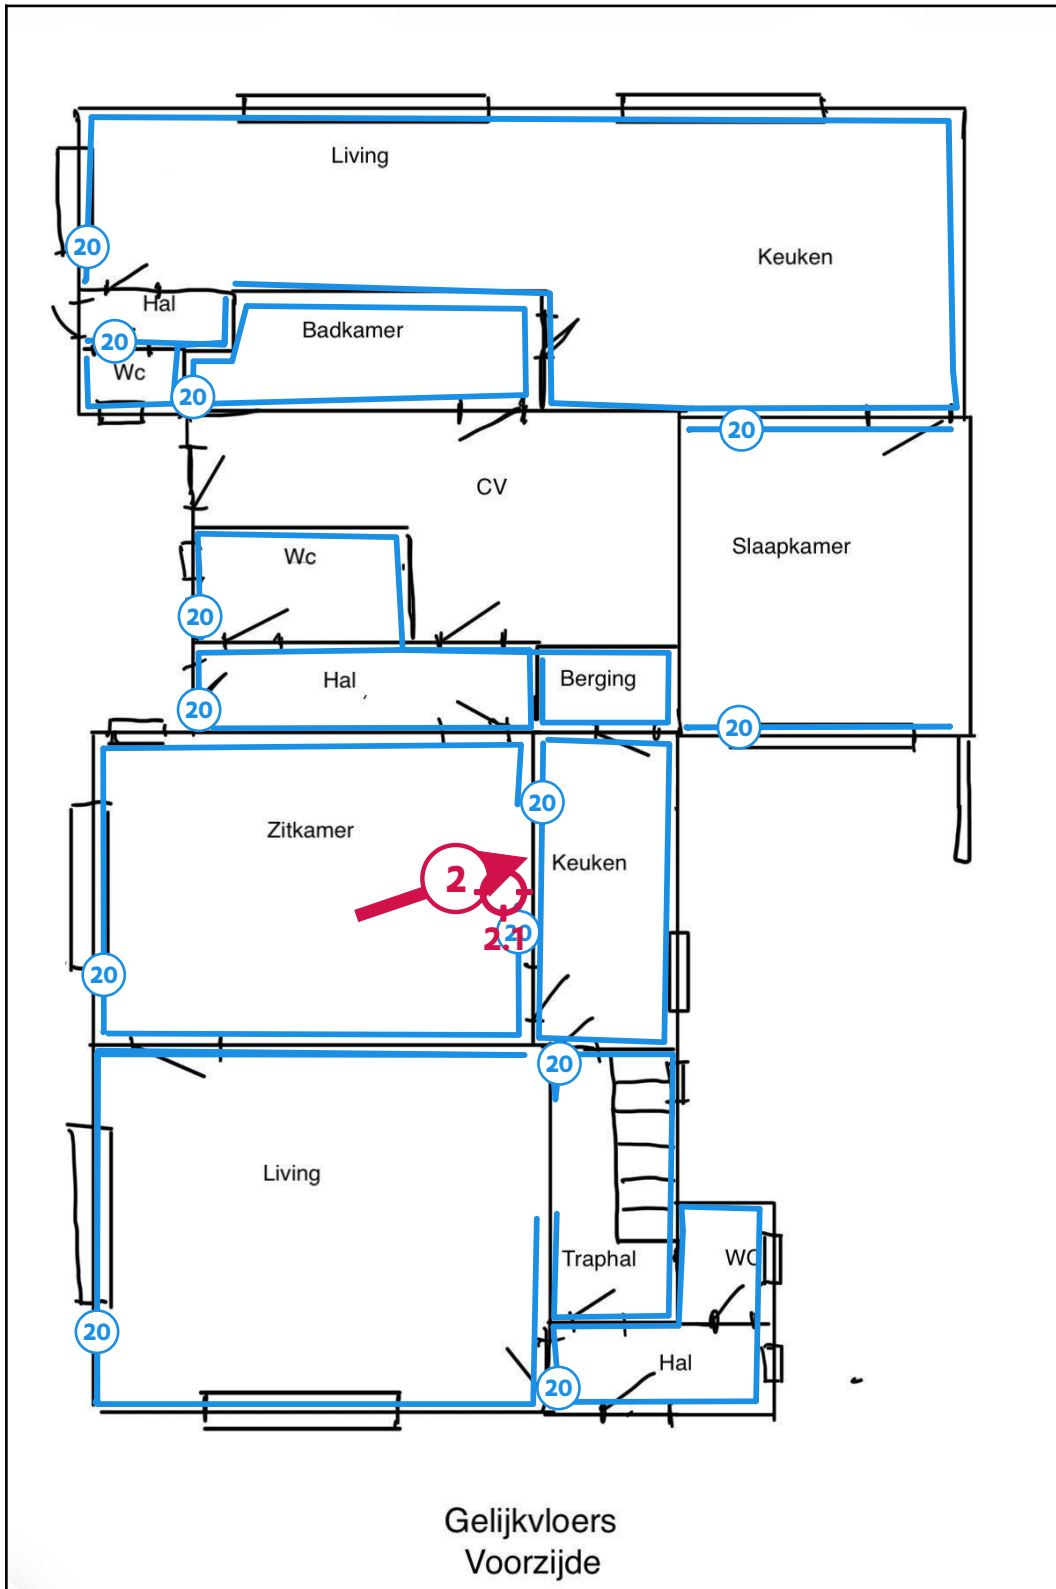
Plan 1.5: Gelijkvloers

2. Koord in kachel in de zitkamer	Asbestmateriaal	Dringend verwijderen
2.1 Code: M07	Puntmonster	-
20. Pleisterwerk wanden	Geen asbest	-

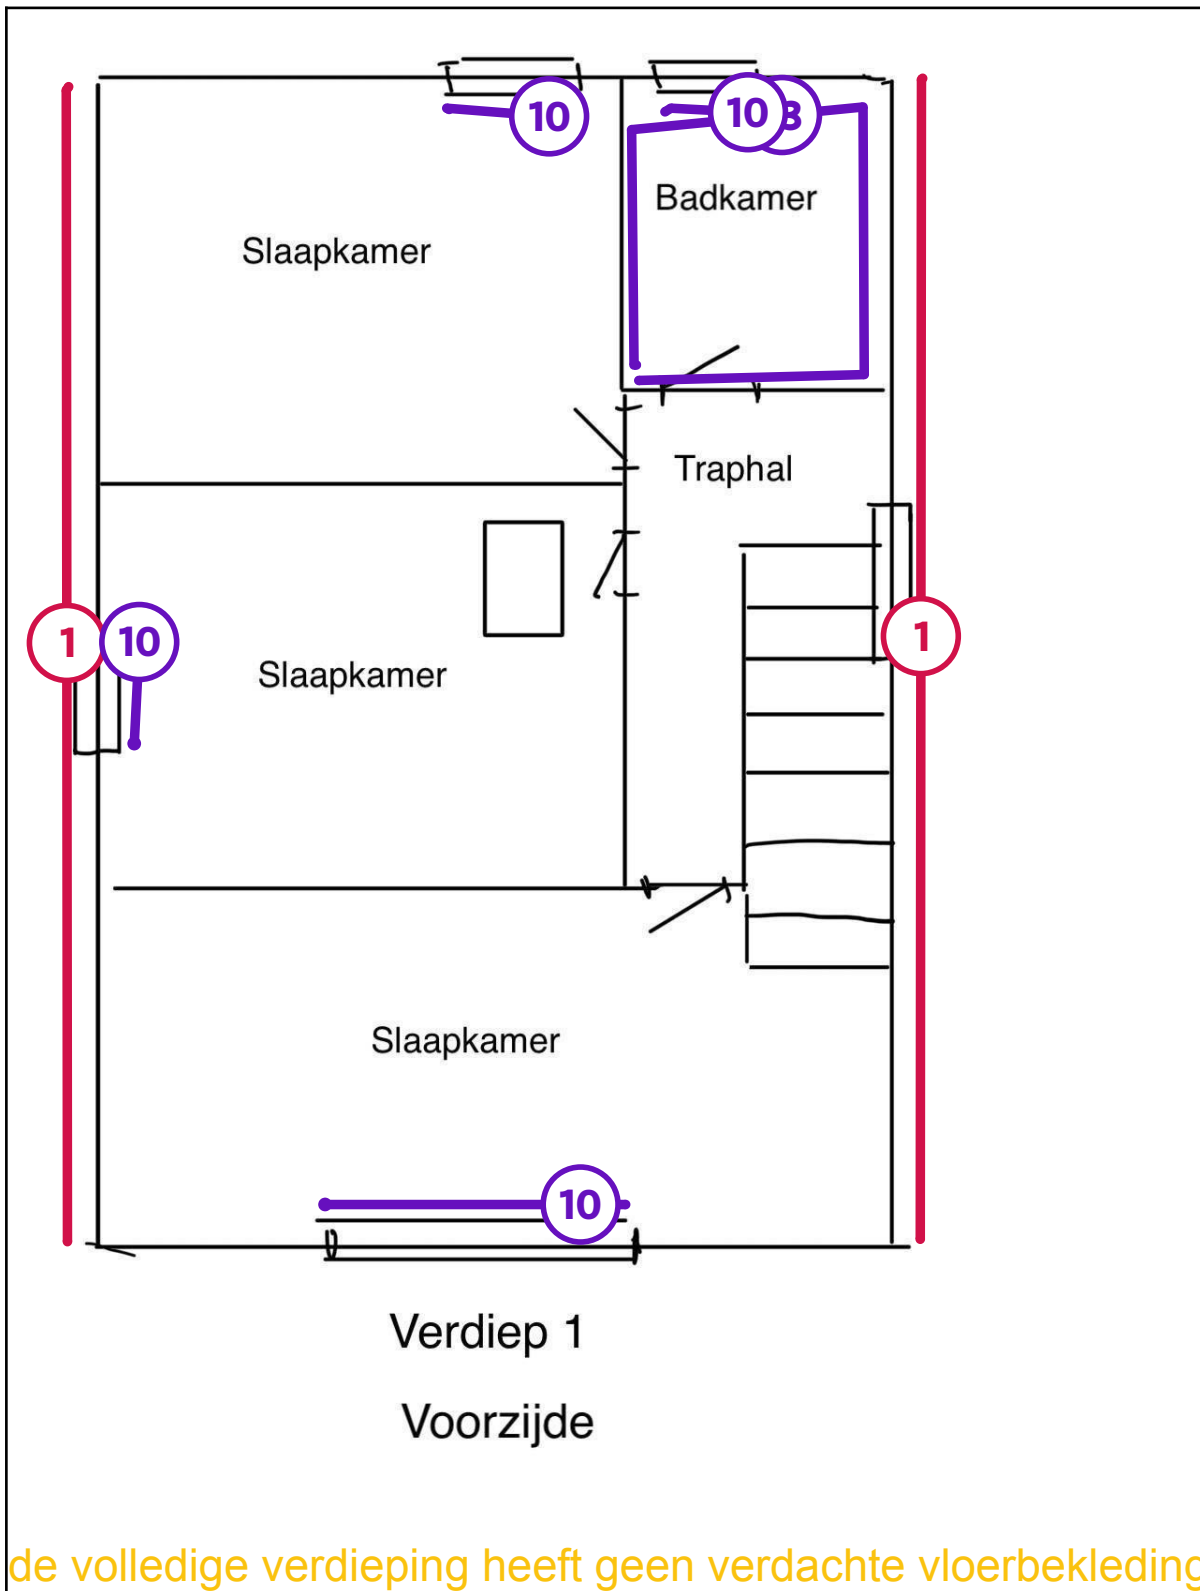
Plan 1.12: Verdiep 1

1. Dakgoot - contaminatie	Asbestmateriaal	Dringend verwijderen
7. Vloerbekleding - Niet verdacht	Advies	-
10. Radiatoren - Dichtingen	Advies	-
13. Tegellijm achter wandtegels & plinten	Advies	-

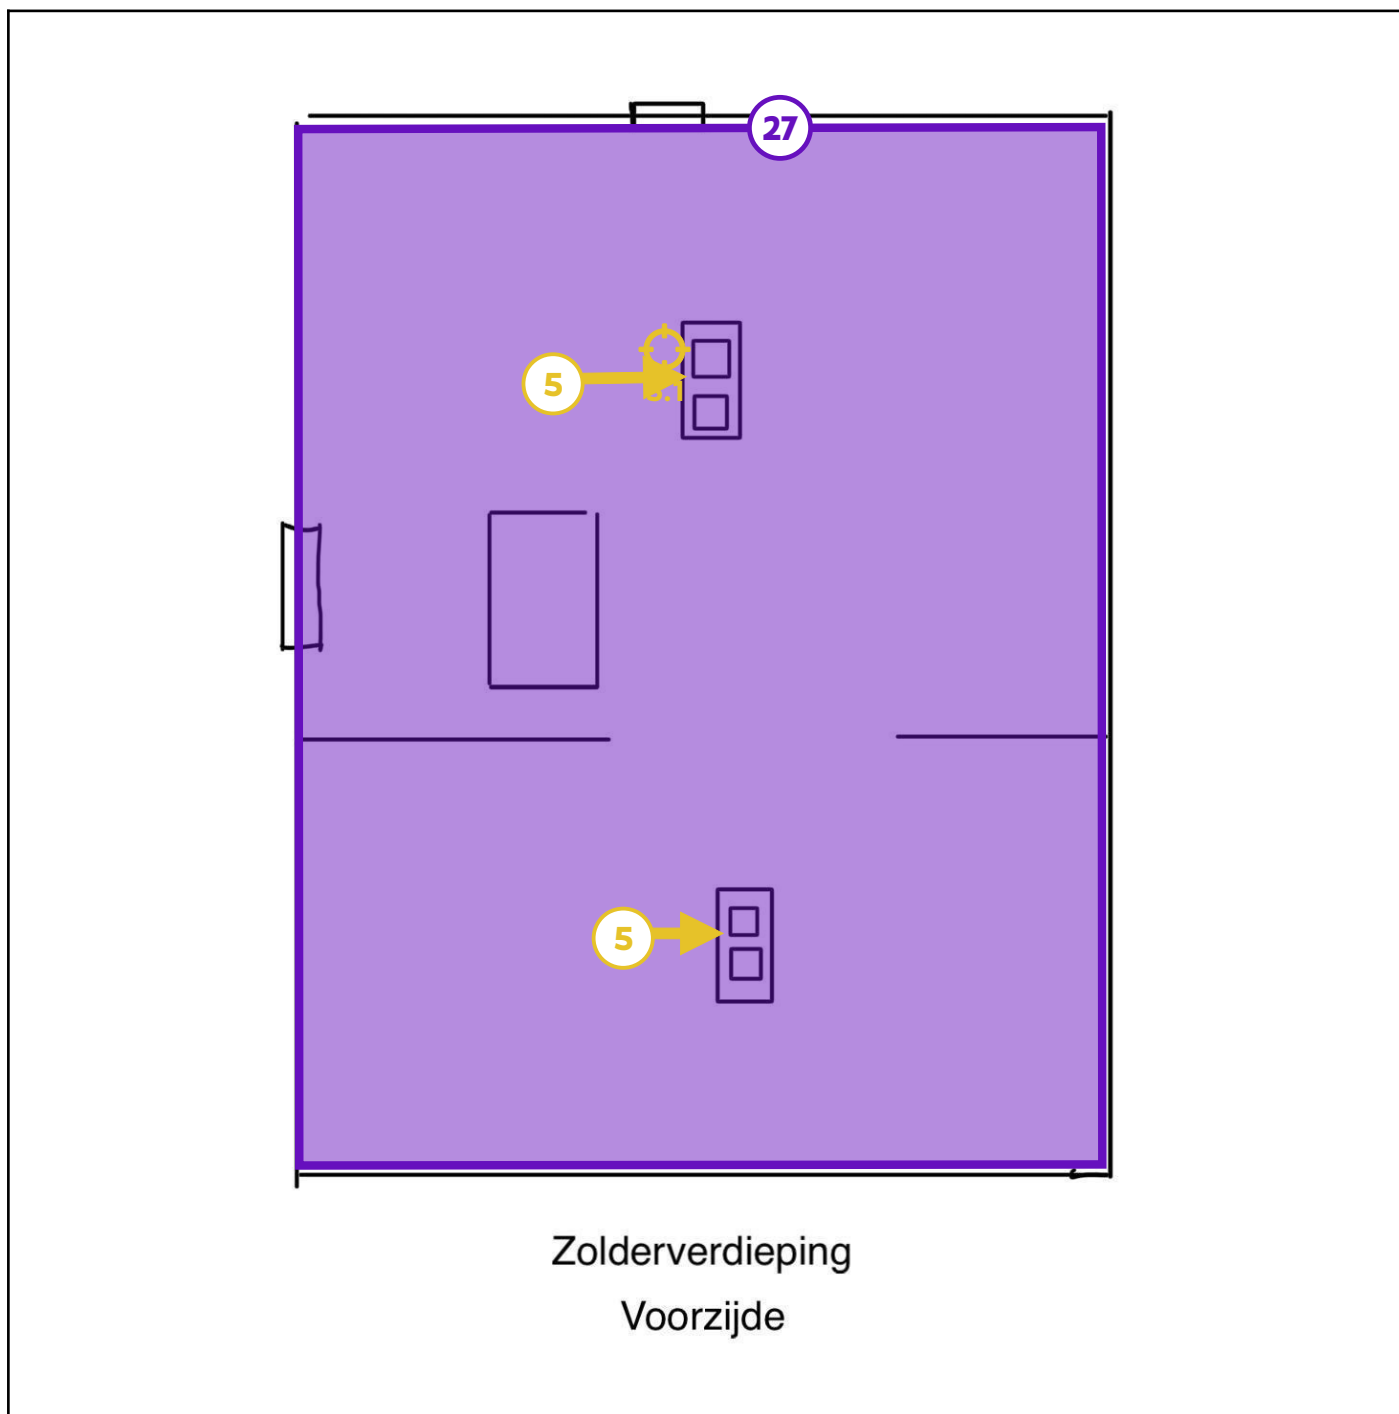
Plan 1.16: Zolderverdieping

Beschrijving	Type	Actie
5. Roetluik	Asbestmateriaal	Zorgvuldig beheren
5.1 Code: M10	Puntmonster	-

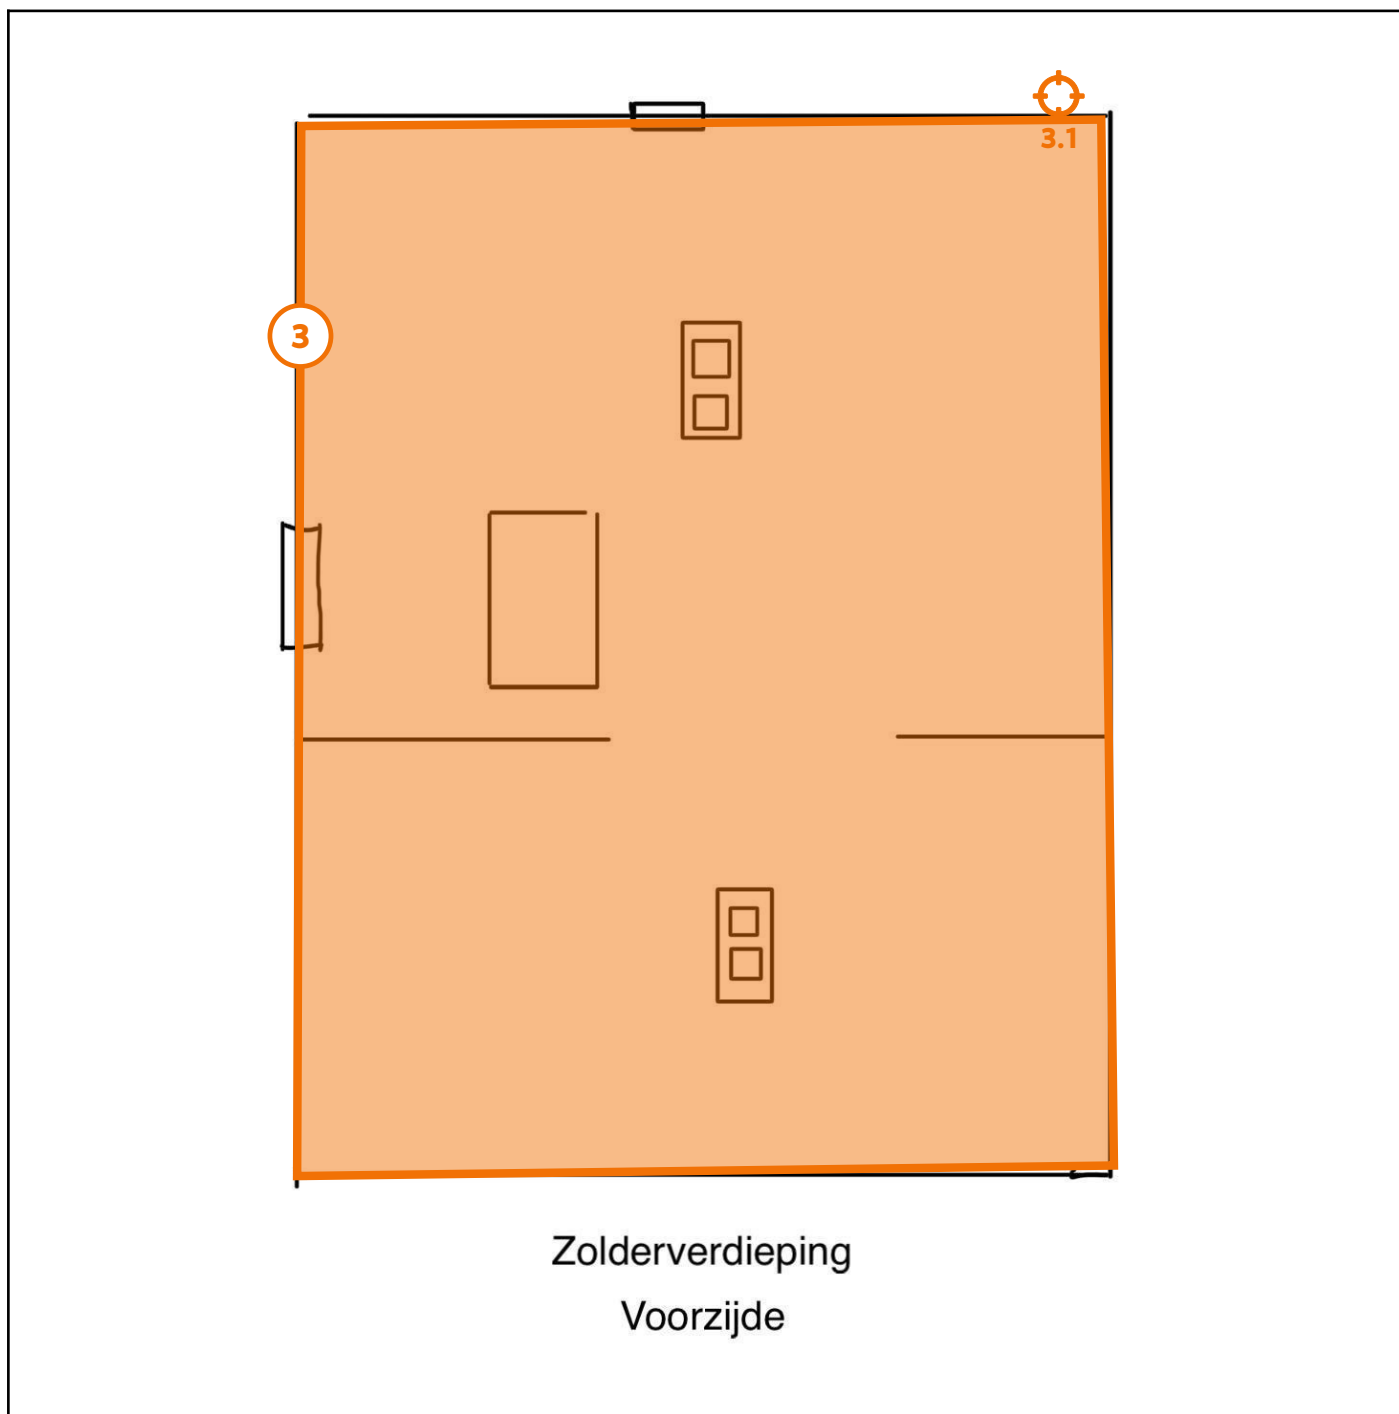
Plan 1.17: Zolderverdieping

Beschrijving	Type	Actie
3. Dakbedekking - Dakleien	Asbestmateriaal	Verwijderen
3.1 Code: M08	Puntmonster	-

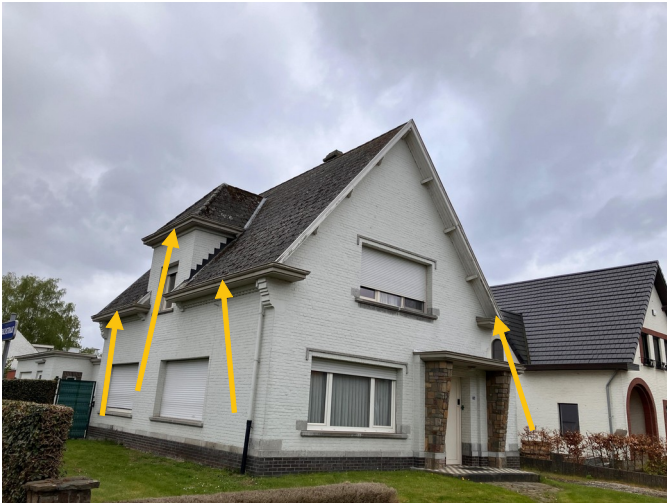
Overzichtsfoto

Het asbestmateriaal valt onder de mijlpaal van 2040.

Beschrijving	Dakgoot - contaminatie
Type afvalstof	Betreft resten (contaminatie) van verwerking of beschadiging
Type resten (contaminatie)	<ul style="list-style-type: none">• Stof, deeltjes < 4 mm, flinters, gruis (los, opliggend)
Besmette materialen	<ul style="list-style-type: none">• Sediment (dakgoot, afvoerbuï, regenwaterput, ...)
Bron van de resten	Asbesthoudende dakleien
Omgeving	Buiten
Primaire drager	Infrastructuur hemelwater (opvang en afvoer)
Gebondenheid resten	Niet hecht
Hoeveelheid (gewicht - aantal)	<ul style="list-style-type: none">• 2,00 kg - 1 stuk
Totaal gewicht	2,00 kg
Eenvoudig bereikbaar	Ja
Identificatiemethode	De asbestdeskundige beoordeelt het materiaal als asbestverdacht en dus asbesthoudend, en dit zonder monstername.
Opmerking	De hoeveelheid is een schatting.

Dringend verwijderen

- Verwijder het asbestafval.
- Voer bijkomende staalname(s) uit.

- Eenvoudige handelingen: mag via doe-het-zelf of door werknemer(s) met opleidingsattest eenvoudige handelingen
Eenvoudige verwijdering kan mits de nodige veiligheidsmaatregelen en correcte afgifte.

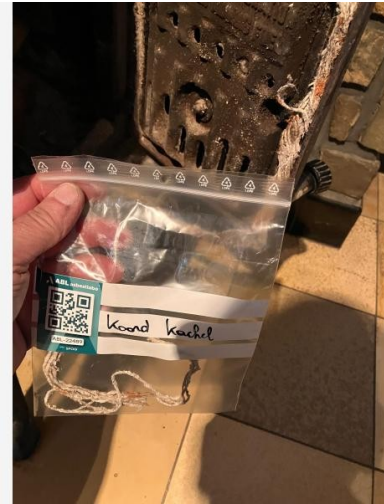
Detailfoto

Het asbestmateriaal valt onder de mijlpaal van 2034.

Door de losgebondenheid en mate van beschadiging adviseren wij om deze koord te laten verwijderen door een erkend asbestverwijderaar

Hoog materiaalrisico en/of hoge kans op vezelvrijgave

#	Type	Referentie	Resultaat
2.1	Puntmonster	M07	Chrysotiel

Dringend verwijderen

- Scherm in afwachting van verwijdering het asbestmateriaal af van luchtstromingen en verstoring: bijvoorbeeld door het te verpakken, te fixeren, af te dekken, signalisatie - afbakening aan te brengen, ...
- Verwijder dit asbestmateriaal zo snel mogelijk. Volg de toestand goed op.

- Eenvoudige handelingen: mag via doe-het-zelf of door werknemer(s) met opleidingsattest eenvoudige handelingen
Bij het uitvoeren van eenvoudige handelingen, zoals toegestaan via doe-het-zelfmethoden of door werknemers met een opleidingsattest, is het gebruik van de juiste pers. beschermingsmiddelen (PBM's) verplicht om blootstelling aan asbestvezels te voorkomen. Wij adviseren echter om asbest te laten verwijderen door een werknemer met opleidingscertificaat. Maar het is ook toegestaan via de doe-het-zelfmethode, mits de juiste voorzorgsmaatregelen en PBM's in acht worden genomen. De te gebruiken PBM's zijn:
 - FFP3-mondmasker of halfgelaatsmasker met P3 filter
 - wegwerpoverall (Tyvek CATIII, type 5 en 6)

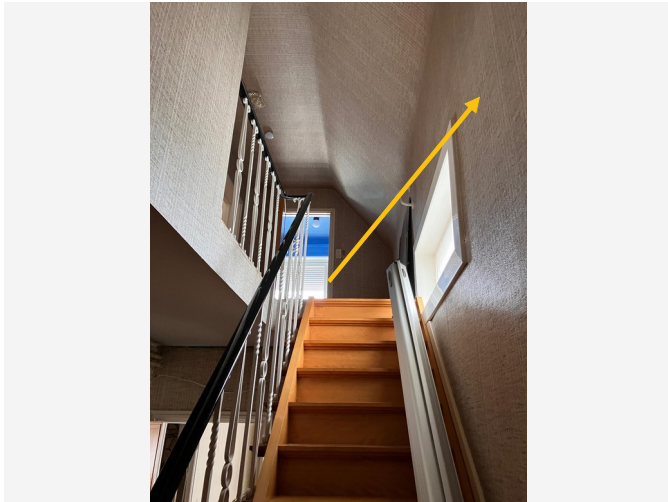
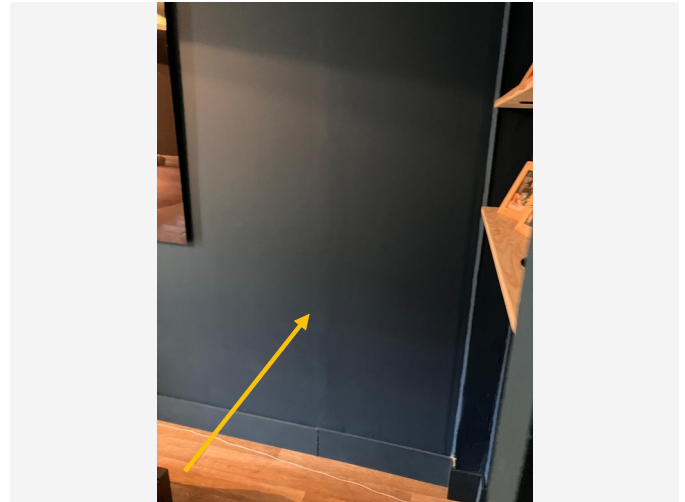
Fiche 6: Valse wand(en)/voorzetwand(en) - Gipskarton

De asbestdeskundige beoordeelt het materiaal als niet-asbestverdacht.

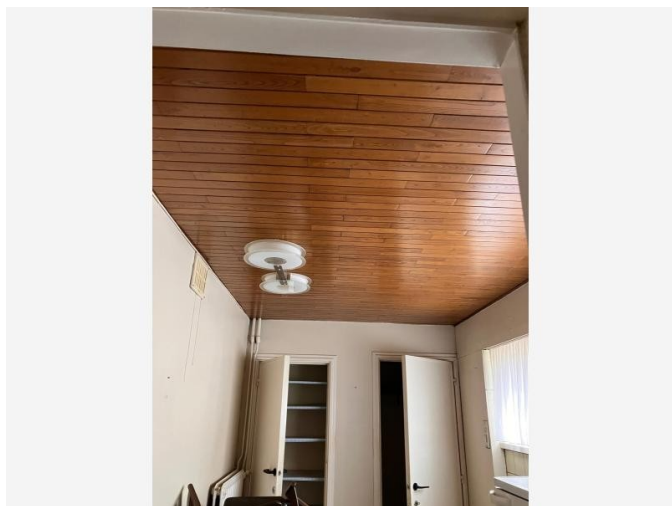
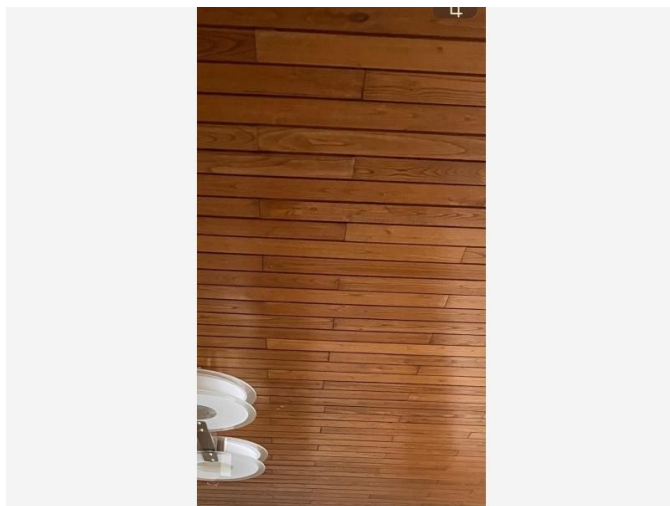
Het plafond bestaat uit niet-asbestverdachte hout platen . Zonder destructie is het niet mogelijk om na te gaan of er asbestverdachte materialen aanwezig zijn achter de houtplaten.

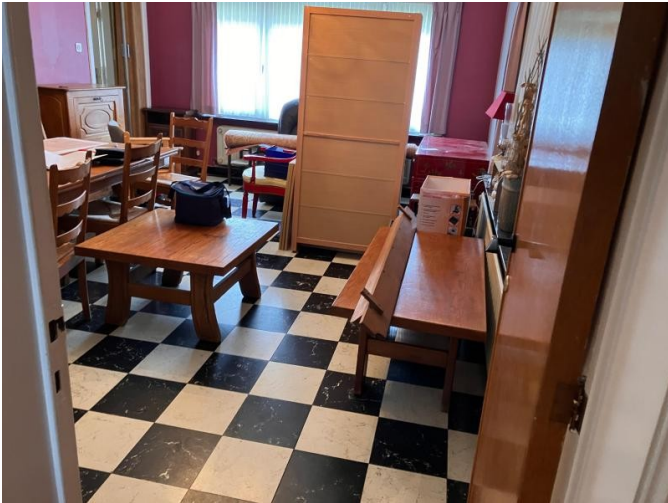
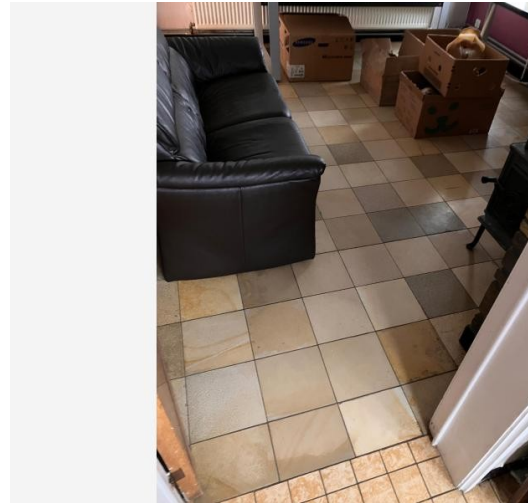
Op moment van de inspectie kon niet worden nagegaan of de tegellijm onder de vloertegels asbestverdacht is. Bij renovatie of verwijdering van de tegels dient het materiaal te worden geanalyseerd voor de werken van start gaan.

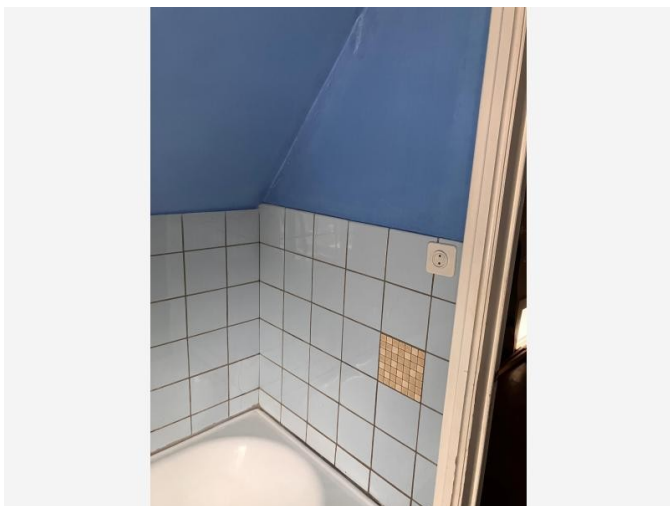
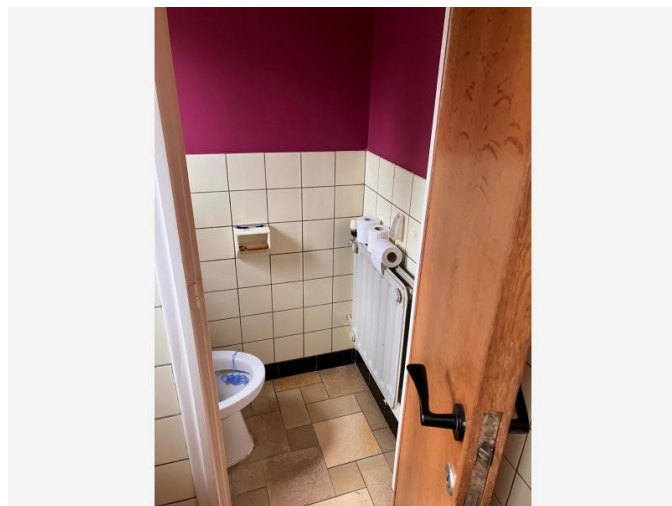
Op moment van de inspectie kon niet worden nagegaan of de tegellijm achter de muurtegels/plinten asbestverdacht is. Bij renovatie of verwijdering van de tegels dient het materiaal te worden geanalyseerd voor de werken van start gaan.

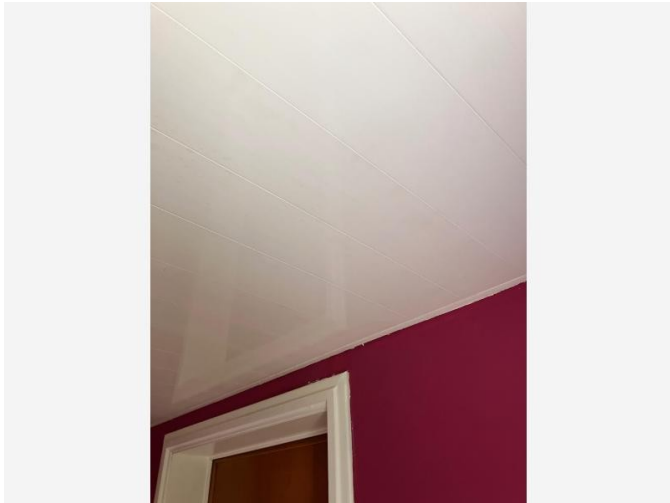
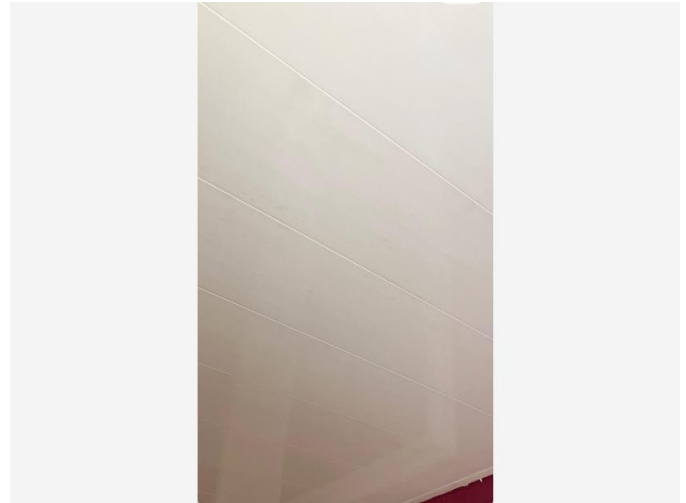
Het plafond bestaat uit niet-asbestverdachte pvc platen . Zonder destructie is het niet mogelijk om na te gaan of er asbestverdachte materialen aanwezig zijn achter de pvc platen.

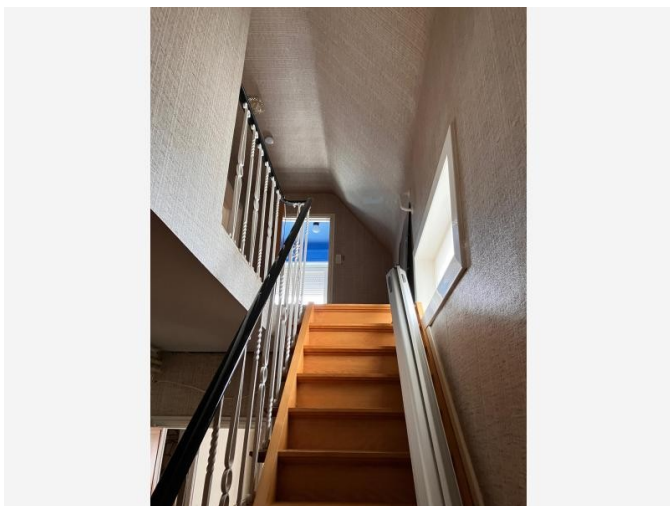
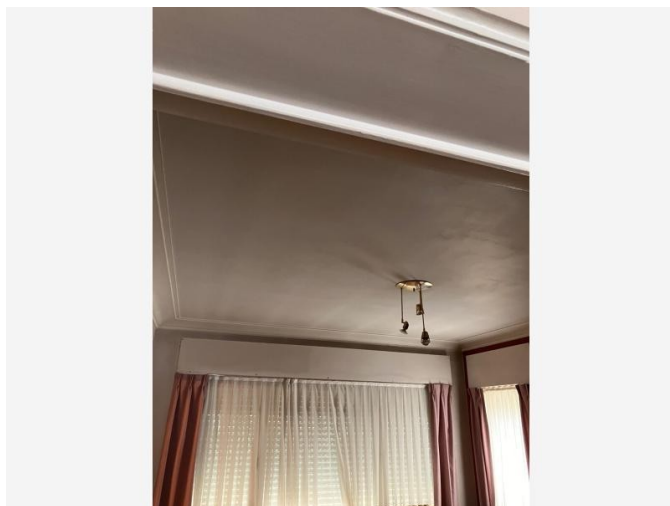
Het plafond bestaat uit niet-asbestverdachte gipskartonplaten. Zonder destructie is het niet mogelijk om na te gaan of er asbestverdachte materialen aanwezig zijn achter de gipskartonplaten

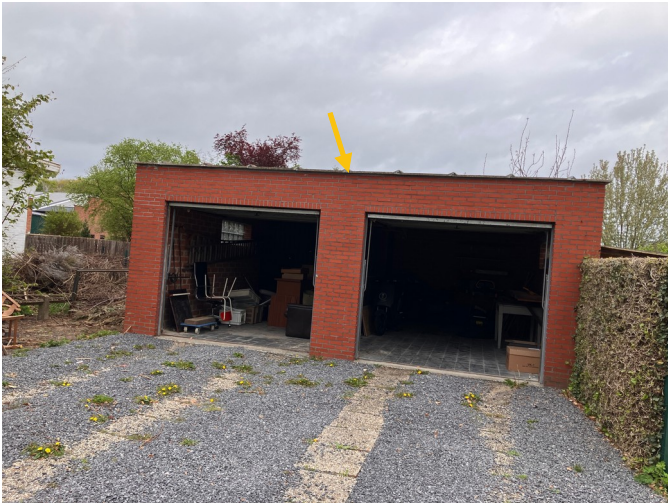
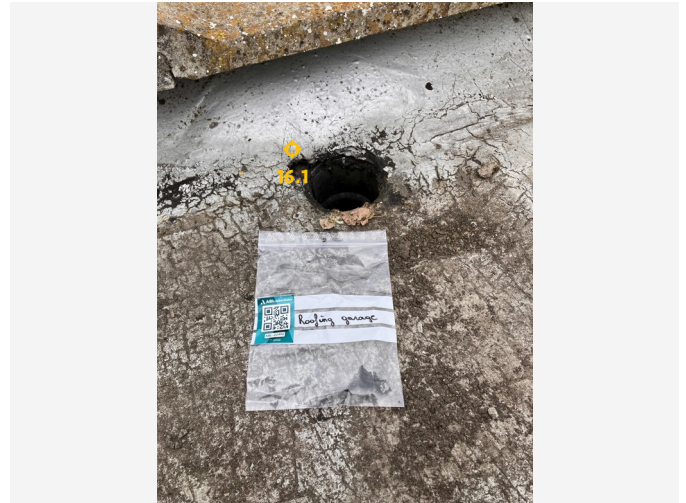
Fiche 16: Dakbedekking - Roofing garage

Geen asbest

#	Type	Referentie	Resultaat
16.1	Puntmonster	M06	Geen asbest

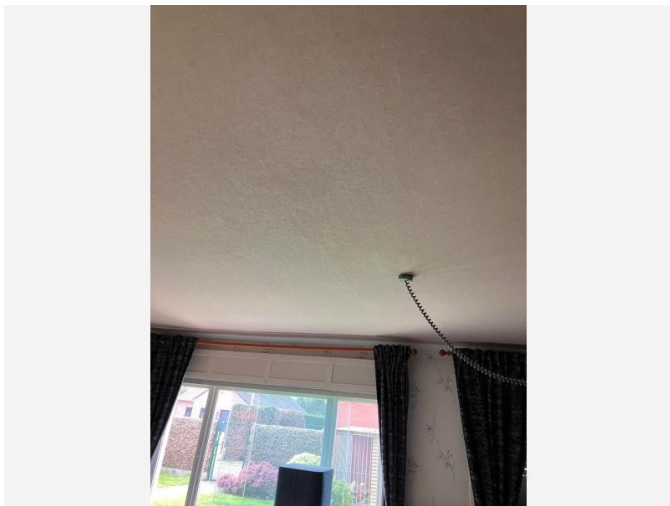
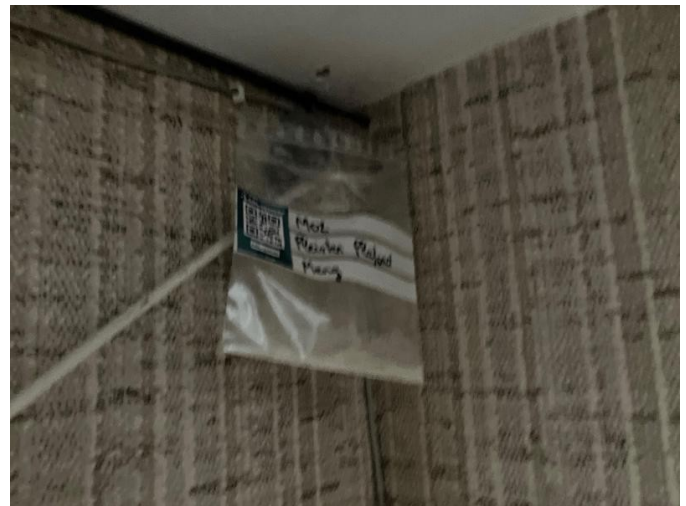
Fiche 17: Pleisterwerk plafonds

Geen asbest

#	Type	Referentie	Resultaat
17.1	Mengmonster	M02	Geen asbest

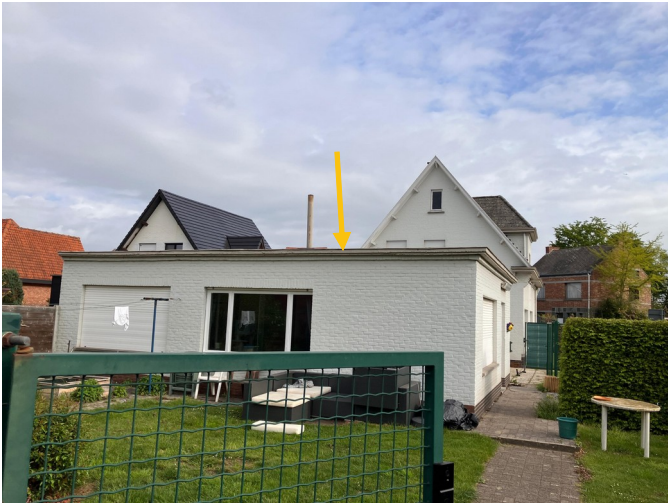
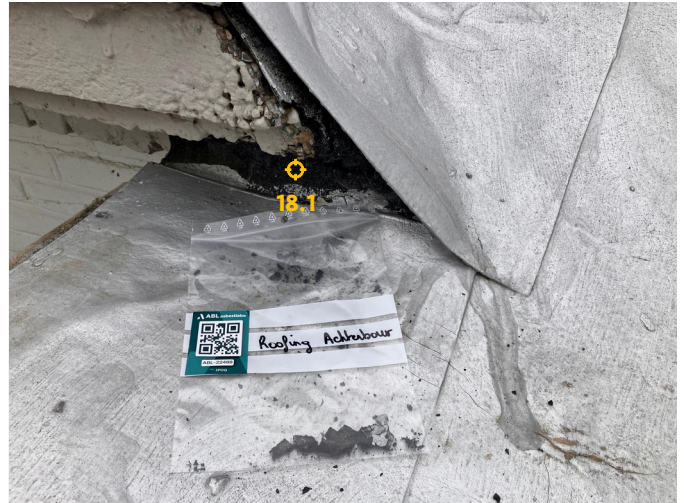
Geen asbest

#	Type	Referentie	Resultaat
18.1	Puntmonster	M05	Geen asbest

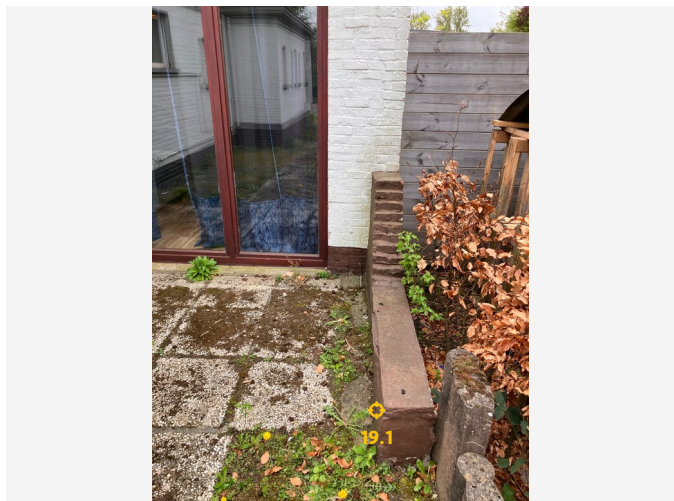
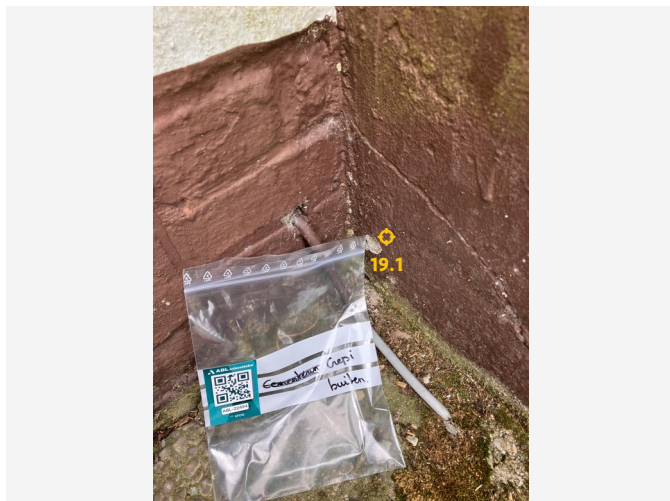
Fiche 19: Crepi (buiten) aan laag muurtje hoek voorgevel met linkse zijgevel

Geen asbest

#	Type	Referentie	Resultaat
19.1	Mengmonster	M04	Geen asbest

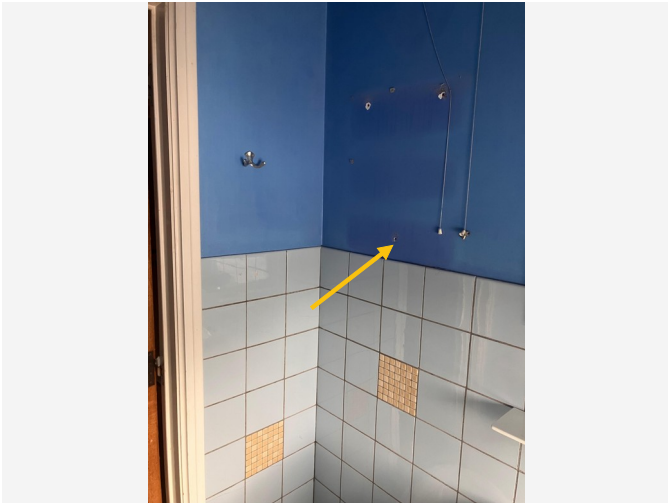
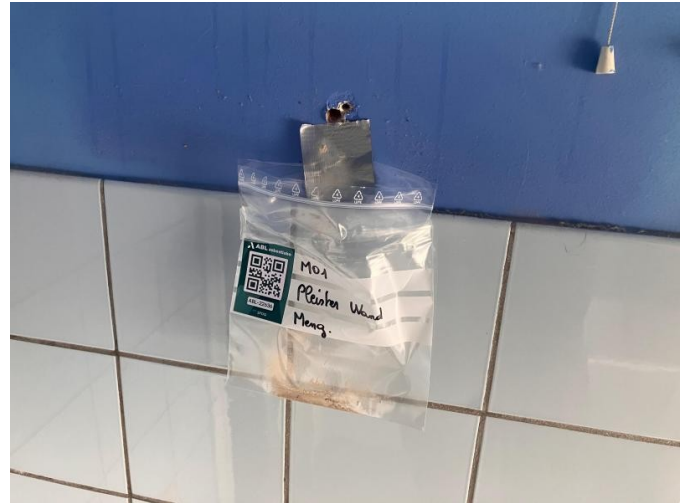
Fiche 20: Pleisterwerk wanden

Geen asbest

#	Type	Referentie	Resultaat
20.1	Mengmonster	M01	Geen asbest

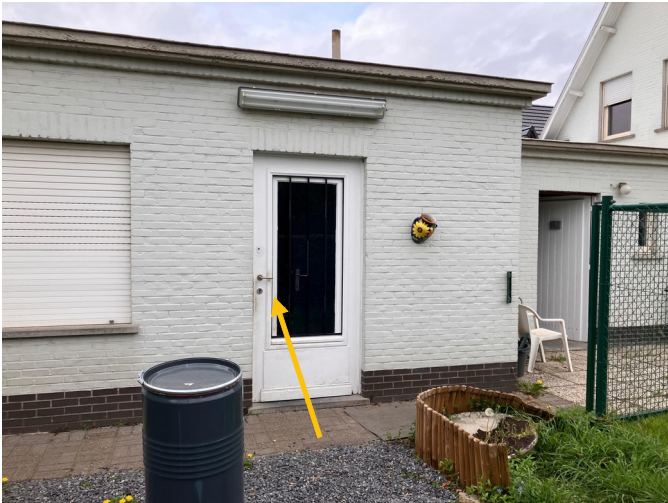
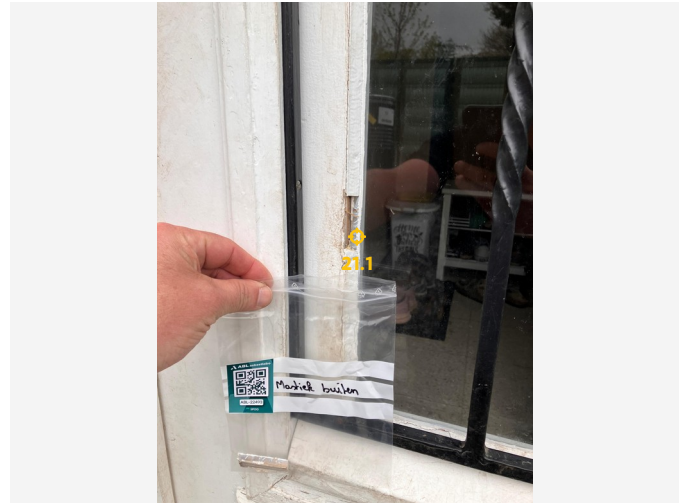
Fiche 21: Stopverf

Geen asbest

#	Type	Referentie	Resultaat
21.1	Puntmonster	M03	Geen asbest

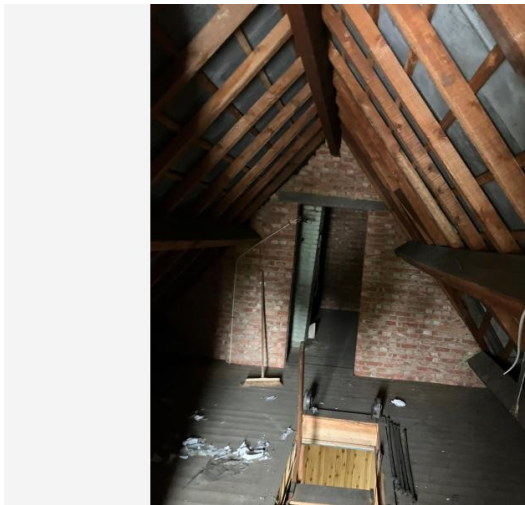
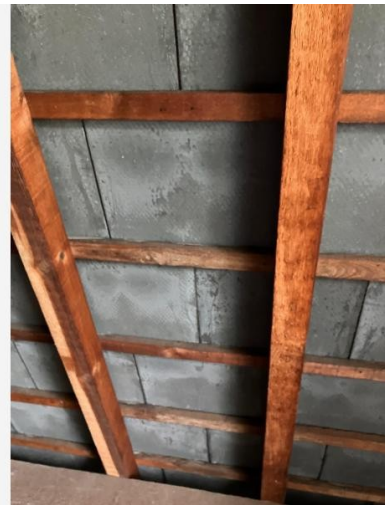
Beschrijving	Notitie	Terug te vinden op plannen
Fiche 27: Onderdak-niet aanwezig hellend dak van de woning en hondenhok	Op moment van inventarisatie werd vastgesteld dat er geen onderdak aanwezig is	Plan 1.16: Zolderverdieping
Fiche 28: Pleisterwerk - Niet aanwezig	Geen pleisterwerken aanwezig.	Plan 1.1: Gelijkvloers Plan 2.2: Garage
Fiche 29: Liftinfrastructuur - niet aanwezig	-	-
