# Asbestinventarisatetest

Vogelzangwijk 6, 3190 Boortmeerbeek

Attestnummer : 20260211-000166.000

Uitgegeven op : 11.02.2026

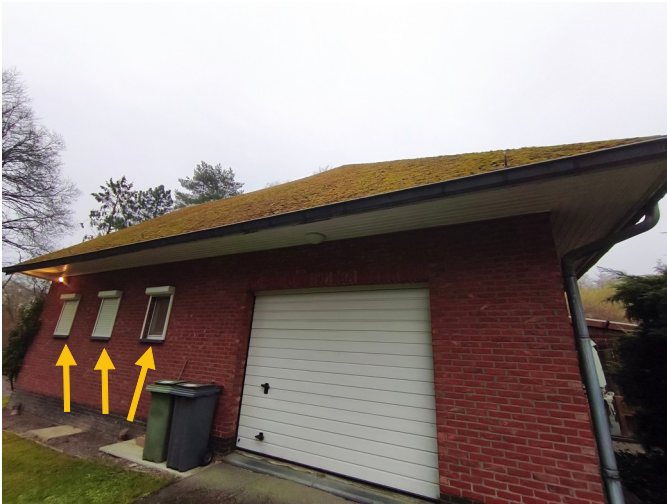
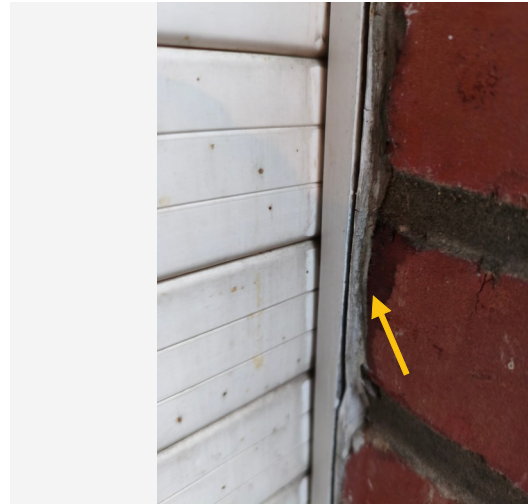
| Opmerking | De vermelde oppervlaktes, diktes, gewichten en volumes betreffen een bereedeneerde schatting. Er worden geen rechten verleend aan deze oppervlaktes/diktes/volumes. |

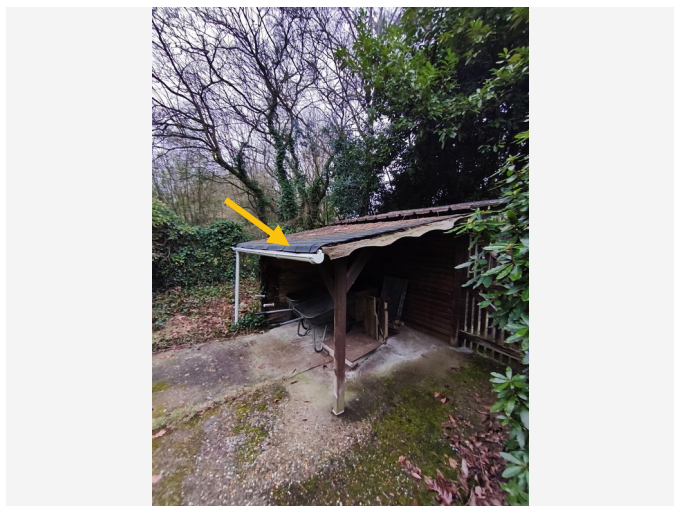
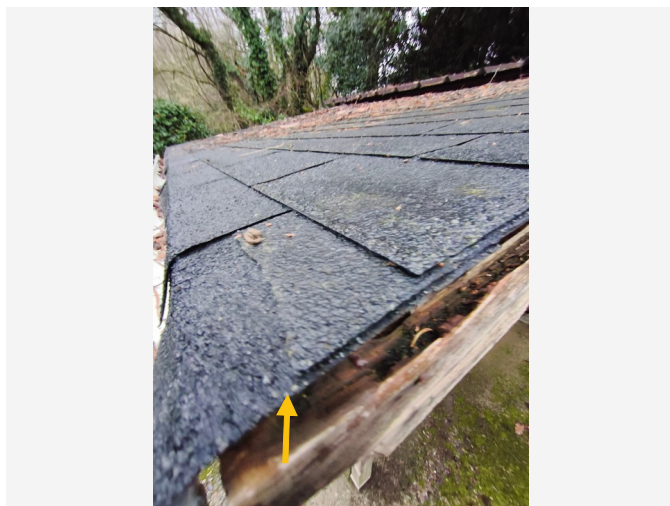
Geen asbest

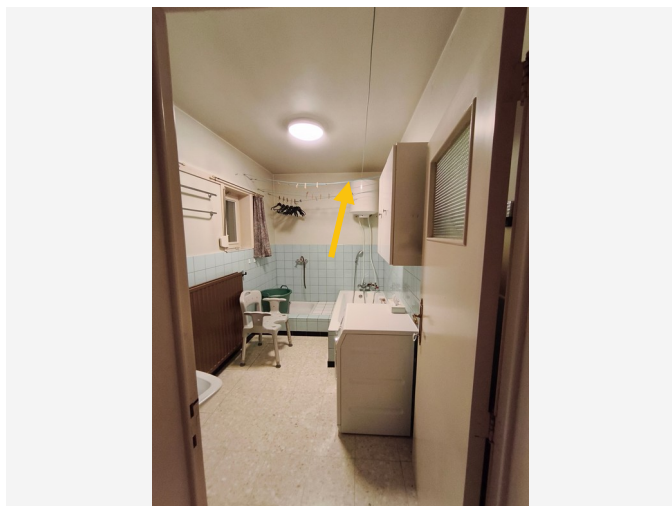
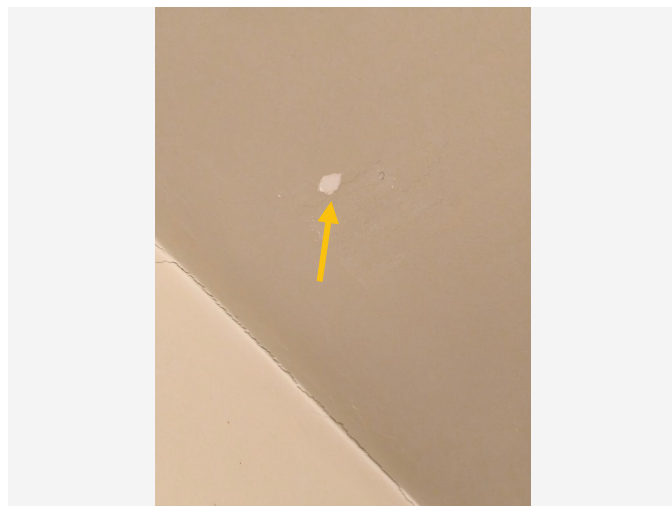
| <b>Opmerking</b> | <p>De vermelde oppervlaktes en volumes betreffen een beredeneerde schatting. Er worden geen rechten verleend aan deze oppervlaktes/volumes. De dikte is een schatting die voorkomt uit de monsterplaatsen en is daarom niet altijd representatief.</p> <p>( staal genomen van twee plaatsen)</p> |

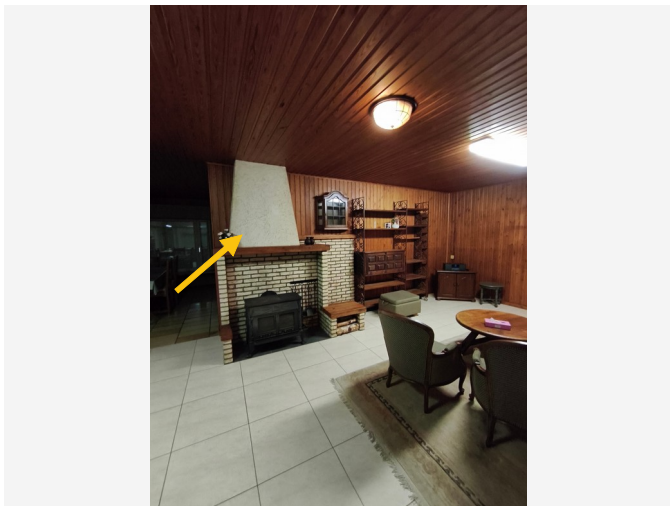
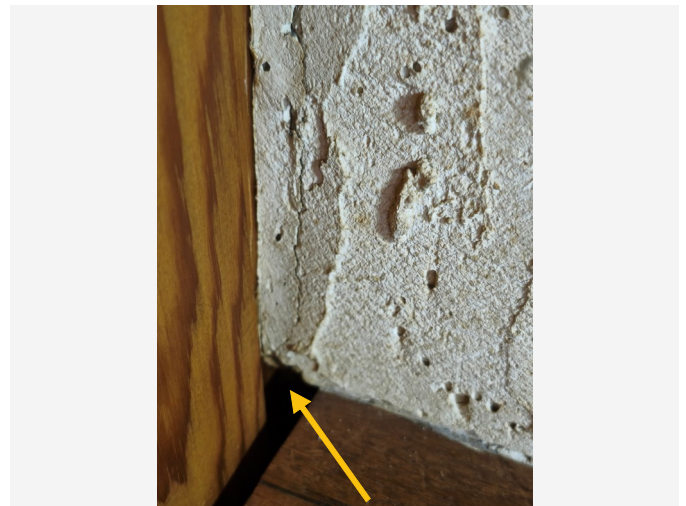
| <b>Opmerking</b> | <p>Volgens het inspectieprotocol is een monstername van het pleisterwerk verplicht om dit te identificeren als niet-asbesthoudend.</p> <p>Locatie staalnames: stookplaats = garage, badkamer, traphal -1 en wc.</p> <p>De vermelde oppervlaktes en volumes betreffen een beredeneerde schatting. Er worden geen rechten verleend aan deze oppervlaktes/volumes. De dikte is een schatting die voorkomt uit de monsterplaatsen en is daarom niet altijd representatief.</p> |

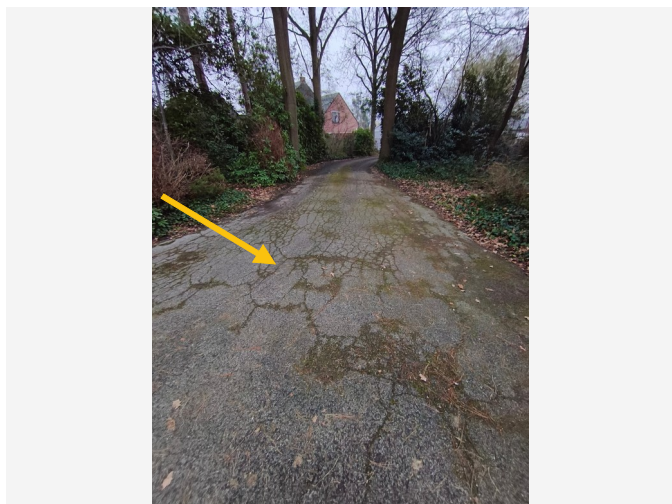
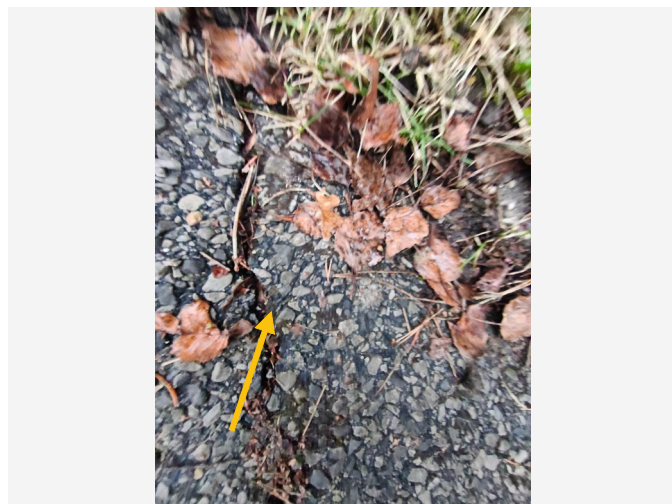
| <b>Opmerking</b> | Er worden geen rechten verleend aan deze oppervlaktes. De dikte is een schatting die voorkomt uit de monsterplaatsen en is daarom niet altijd representatief |

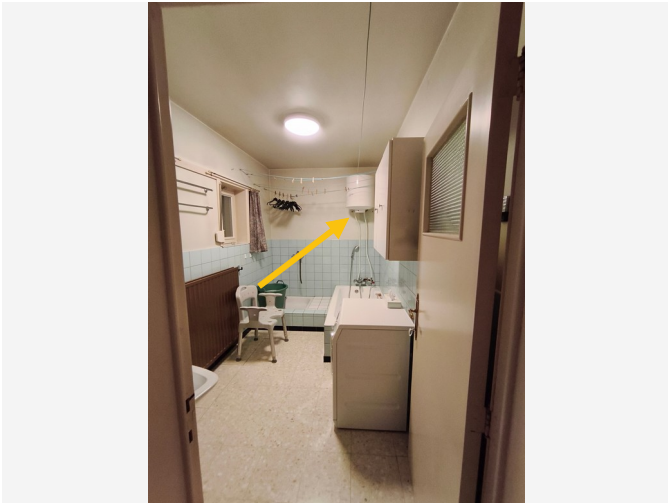
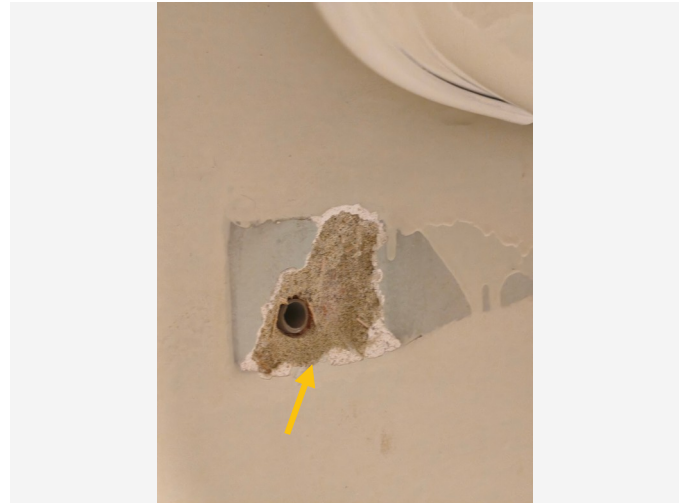
| <b>Opmerking</b> | De vermelde oppervlaktes en volumes betreffen een beredeneerde schatting. Er worden geen rechten verleend aan deze oppervlaktes/volumes. De dikte is een schatting die voorkomt uit de monsterplaatsen en is daarom niet altijd representatief. |

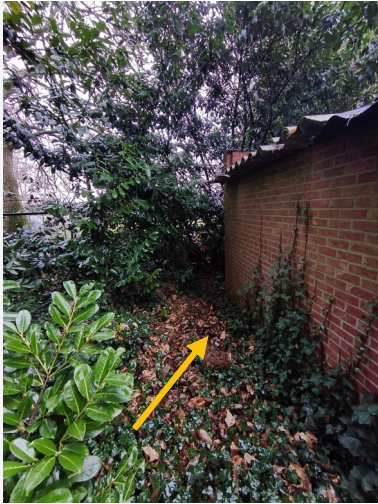
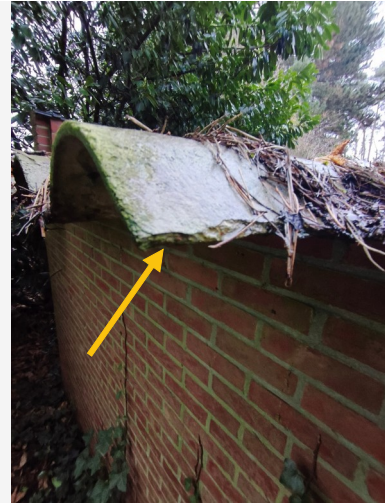
Afdruipzone/afvloeizone

| <b>Opmerking</b> | Notitie hoeveelheden betreft +/- 11 lm Het gewicht en lm is een berekeneerde schatting. Er worden geen rechten verleend aan deze oppervlaktes. De dikte is een schatting die voorkomt uit de monsterplaatsen en is daarom niet altijd representatief. |
