# Asbestinventarisatattest

Nekkerspoelstraat 102, 2800 Mechelen

Attestnummer : 20260707-000393.000

Uitgegeven op : 07.07.2026

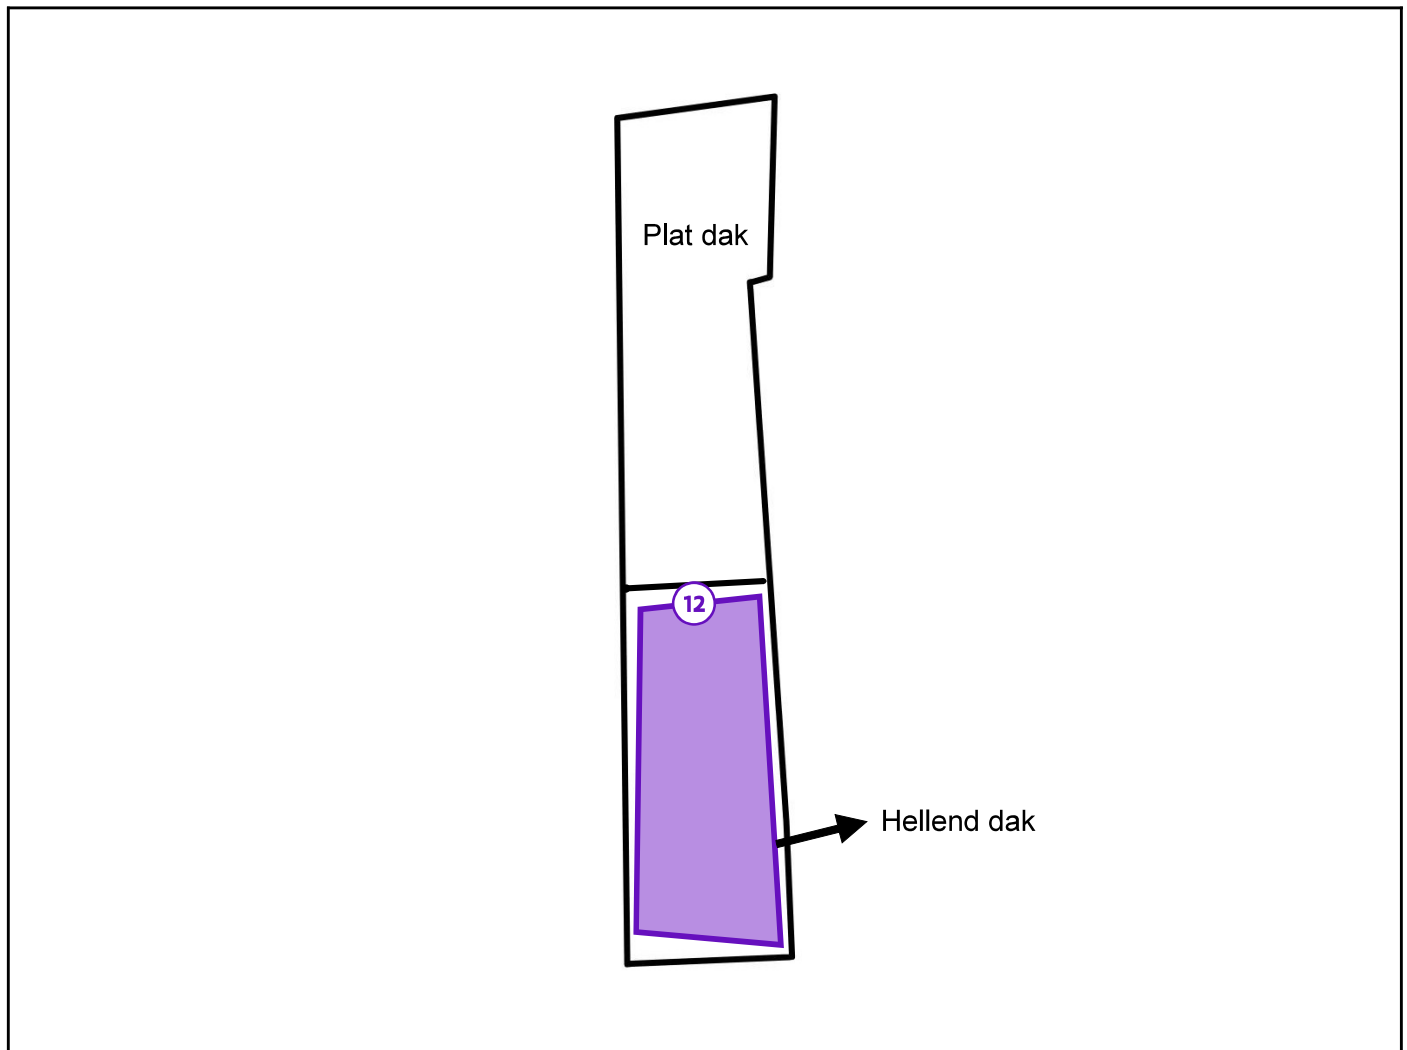
## Plan 1.6: Dakplan woning (1.1)

| Beschrijving | Type | Actie |
|---|---|---|
| 12. Geen onderdak aanwezig | Overige ruimte of materiaal | - |

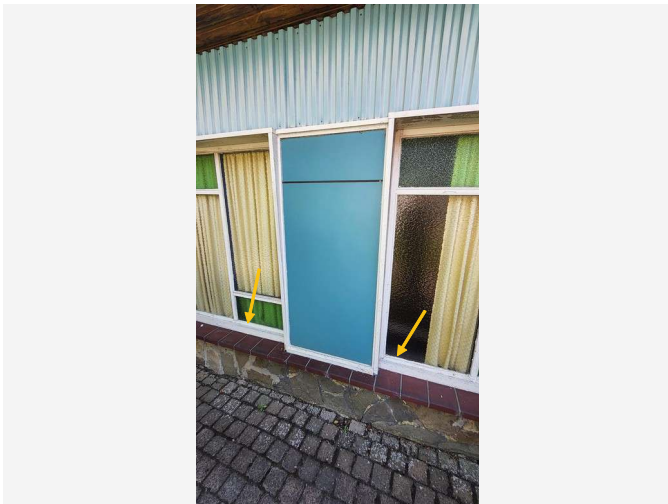
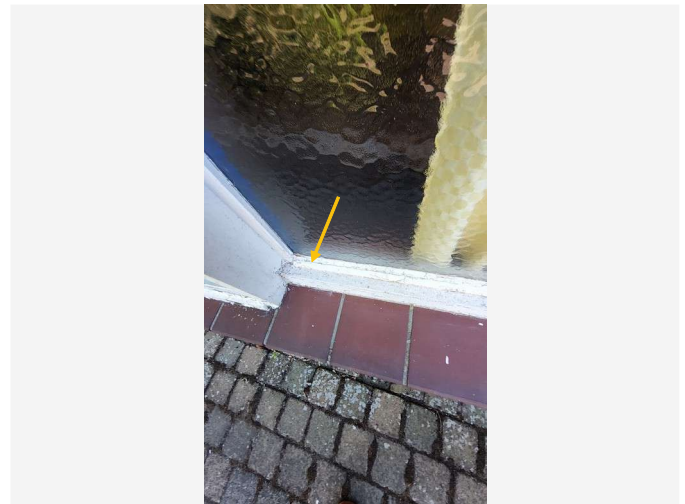
| Identificatiemethode | <p>De asbestdeskundige beoordeelt het materiaal als asbestverdacht en dus asbesthoudend, en dit zonder monsternamen.</p> <p>Motivatie: De opdrachtgever weigert om het materiaal te laten bemonsteren.</p> |

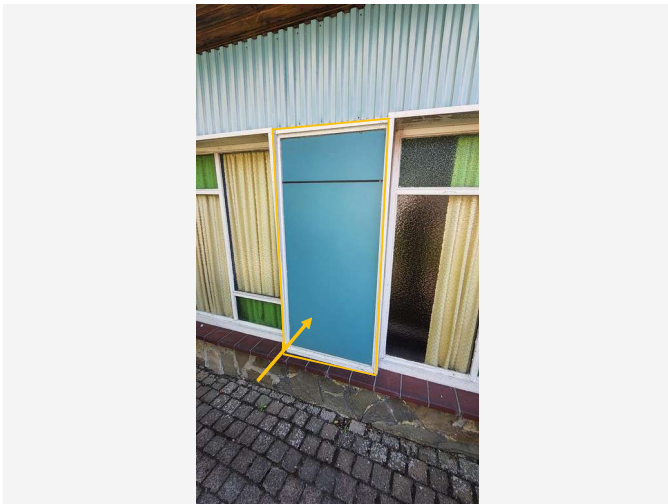
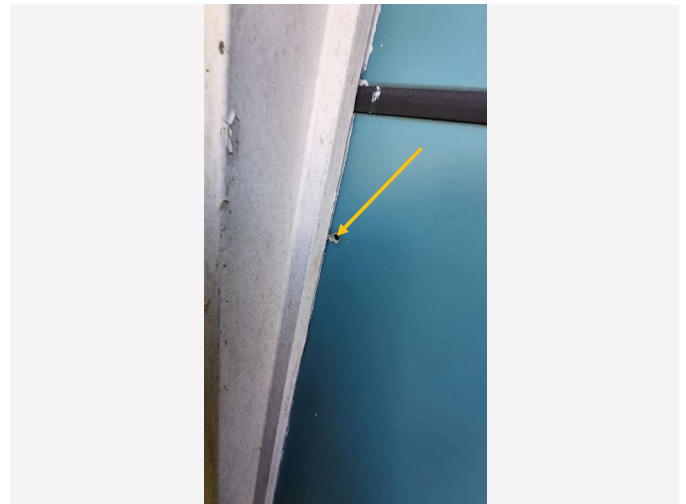
| Opmerking | Er werd op de andere wandopeningen in de woning geen verdachte mastiek vastgesteld. de wandopeningen zijn afgekit met silicone. |

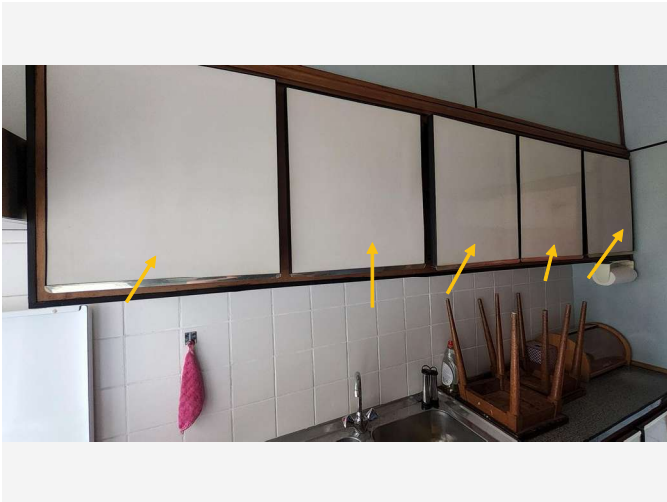
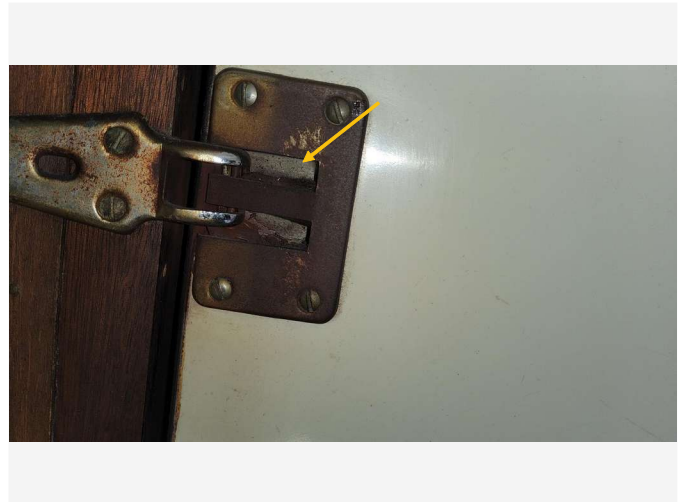
| Identificatiemethode | <p>De asbestdeskundige beoordeelt het materiaal als asbestverdacht en dus asbesthoudend, en dit zonder monsternamen.</p> <p>Motivatie: De opdrachtgever weigert om het materiaal te laten bemonsteren.</p> |
