Asbestinventarisatetest

Wespelaarsebaan 79, 3190 Boortmeerbeek

Attestnummer : 20251028-000337.000

Uitgegeven op : 28.10.2025

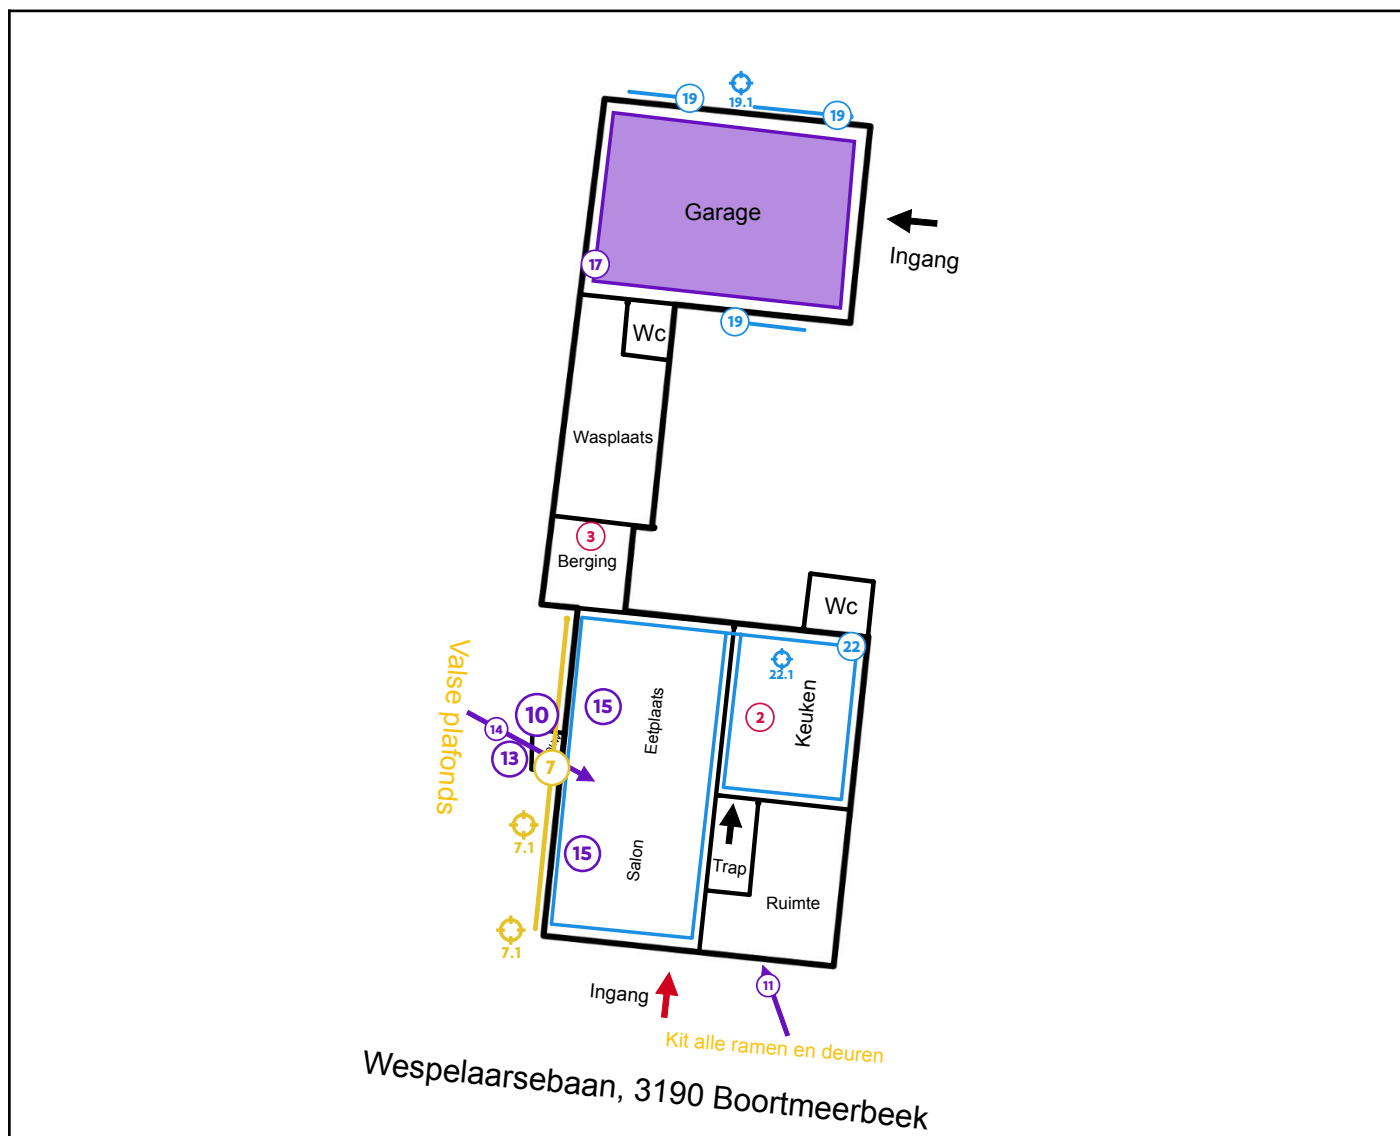
Plan 1.1: +0

Beschrijving	Type	Actie
2. 2 kachelkoorden keuken	Asbestmateriaal	Dringend verwijderen
3. Asbestcement afval	Asbestmateriaal	Dringend verwijderen
7. Cementering zijgvel	Asbestmateriaal	Zorgvuldig beheren
7.1 Code: 3	Mengmonster	-
10. Schouwen woning	Beperking	-
11. Kit niet verdacht	Advies	-

13. Roetluik schouw	Advies	-
14. Valse plafonds	Advies	-
15. Kachelkoord salon en eetplaats	Advies	-
17. Garage bevat geen asbestverdachte materialen	Advies	-
19. Kit kozijn-glas ramen garage	Geen asbest	-
19.1 Code: 6	Puntmonster	-
22. Muurpleister	Geen asbest	-
22.1 Code: 1	Mengmonster	-

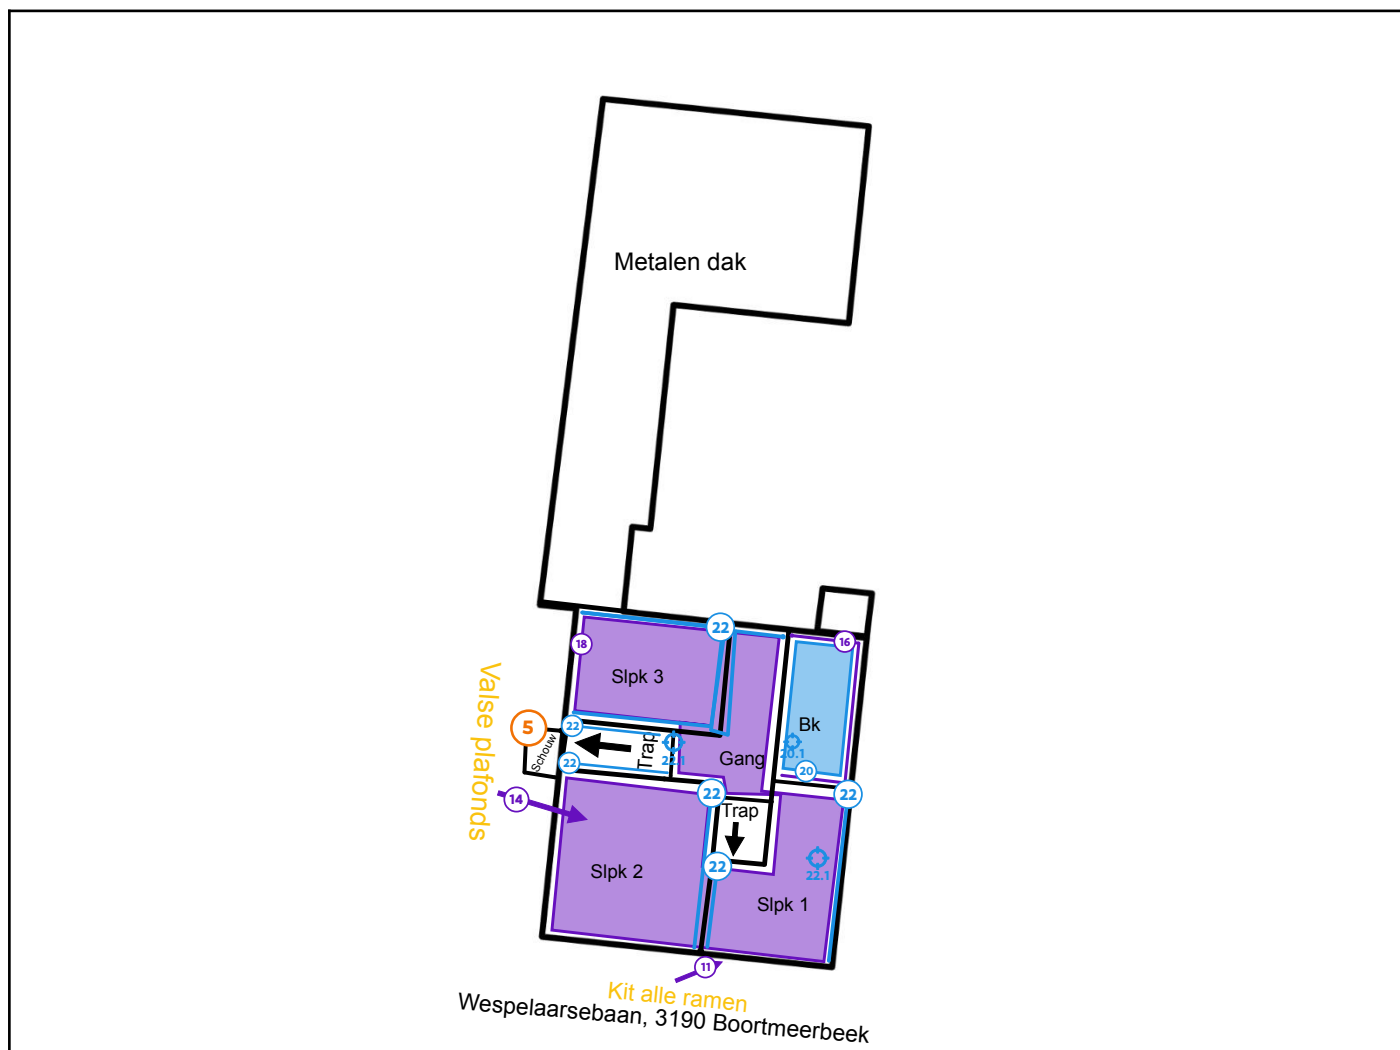
Plan 1.2: +1

Beschrijving	Type	Actie
5. Schouwbus woning	Asbestmateriaal	Verwijderen
11. Kit niet verdacht	Advies	-
14. Valse plafonds	Advies	-
16. Faience tegellijm badkamer	Advies	-
18. Vinylvloer +1	Advies	-
20. Vinylvloer badkamer	Geen asbest	-
20.1 Code: 2	Puntmonster	-

22. Muurpleister	Geen asbest	-
22.1 Code: 1	Mengmonster	-

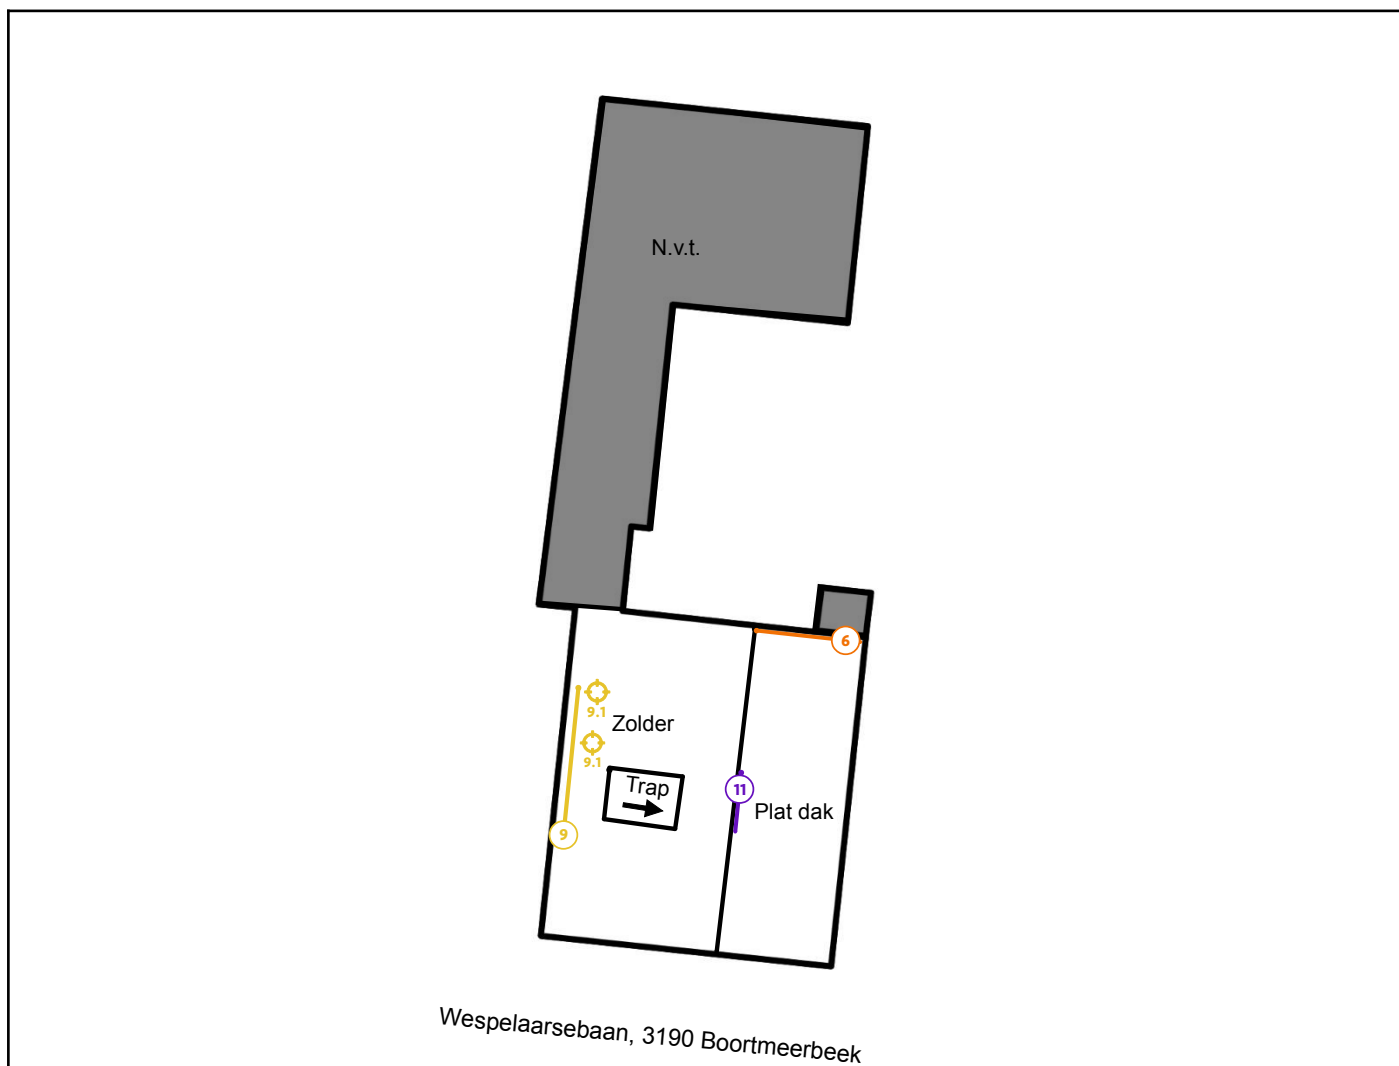
Plan 1.3: +2

Beschrijving	Type	Actie
6. Dekstenen plat dak	Asbestmateriaal	Verwijderen
9. Cementering schouwwand +2	Asbestmateriaal	Zorgvuldig beheren
9.1 Code: 5	Mengmonster	-
11. Kit niet verdacht	Advies	-

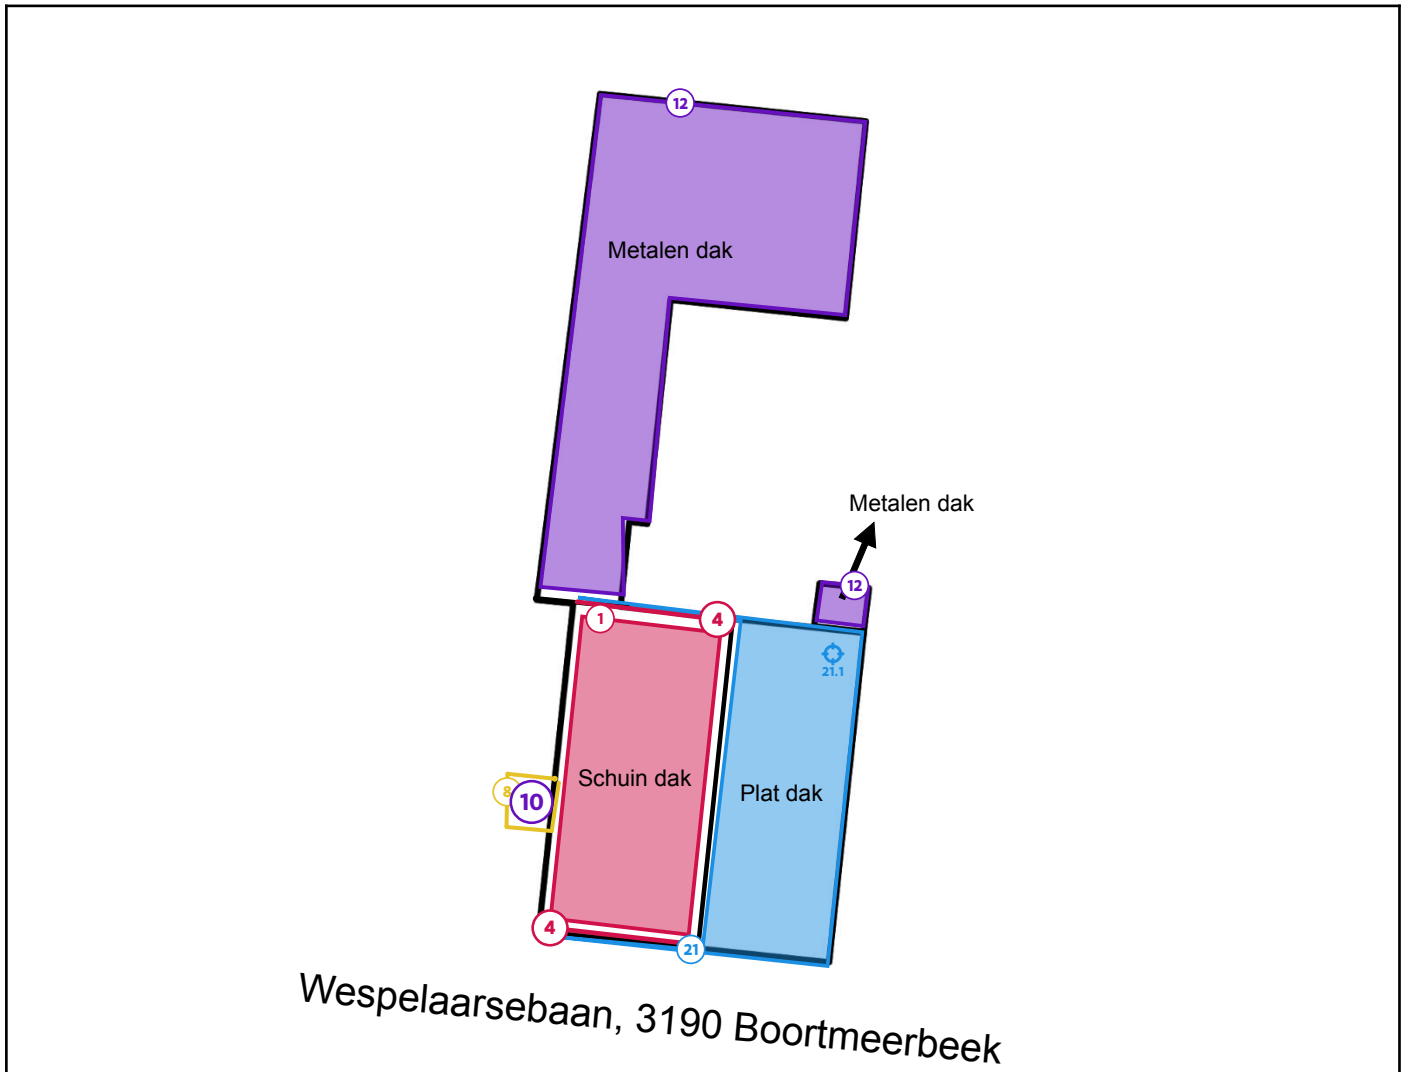
Plan 1.4: Dakenplan woning

Beschrijving	Type	Actie
1. Leien dak woning	Asbestmateriaal	Dringend verwijderen
4. Slib/sediment dakgoten	Asbestmateriaal	Dringend verwijderen
8. Cementering schouw >3,5m	Asbestmateriaal	Zorgvuldig beheren
10. Schouwen woning	Beperking	-
12. Onderdak wc, wasplaats, berging en garage	Advies	-
21. Roofing plat dak en dakgoten	Geen asbest	-
