Asbestinventarisatetest

Leuvensesteenweg 671, 2812 Mechelen

Attestnummer : 20251105-000003.000

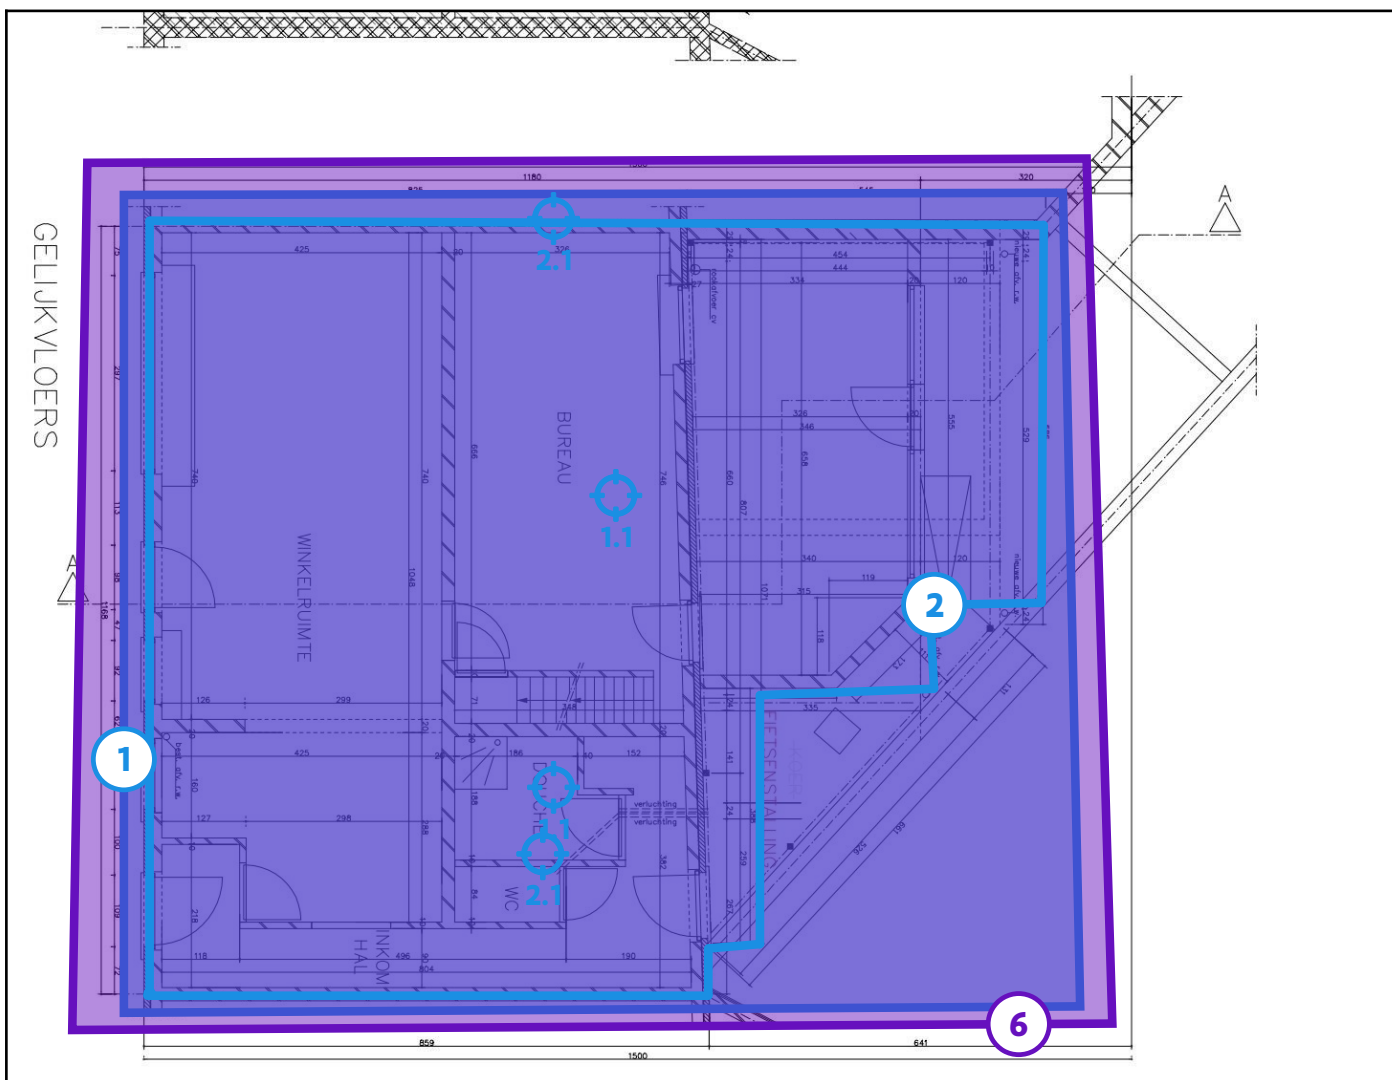
Plan 1.1: GELIJKVLOERS

Beschrijving	Type	Actie
1. Pleisterwerk plafond	Geen asbest	-
1.1 Code: MM02 Pleisterwerk plafond	Mengmonster	-
2. Pleisterwerk muur	Geen asbest	-
2.1 Code: MM01 Pleisterwerk muur	Mengmonster	-
6. Onderliggende lagen - vloeren - plafonden - tegels	Overige ruimte of materiaal	-
