Asbestinventarisatetest

Kleine Spekstraat 5, 3020 Herent

Attestnummer : 20240620-000480.000

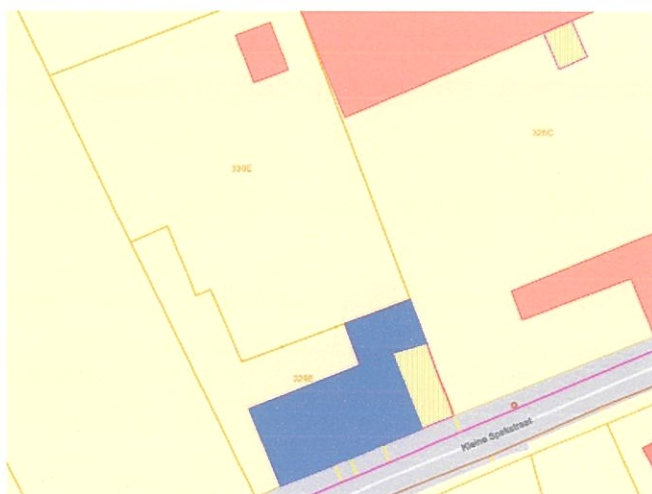
Zone 1: Hoofdgebouw

- 1 **Asbestmateriaal**
- 0 Beperking
- 0 Uitsluiting
- 0 Roerend goed
- 0 Puin, steenslag, (water)bodem
- 2 **Advies**
- 4 **Geen asbest**

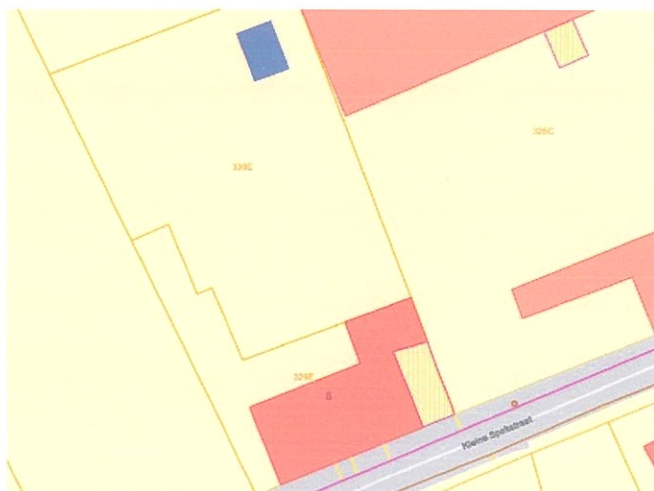
Zone 2: Bijgebouw

- 0 Asbestmaterialen
- 0 Beperkingen
- 0 Uitsluitingen
- 0 Roerende goederen
- 0 Puin, steenslag, (water)bodem
- 0 Adviezen
- 1 **Geen asbest**
