# Asbestinventarisatetest

Izegemsestraat 284, 8500 Kortrijk

Attestnummer : 20250710-000200.001

## Zone 1: Hoofdgebouw

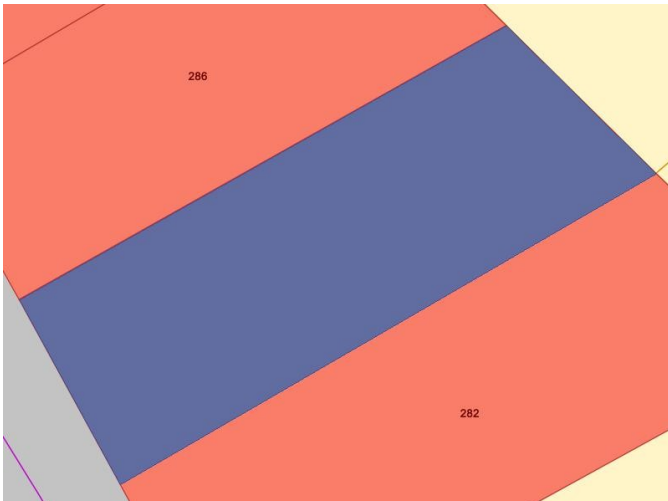
Tijdens de inspectie vastgesteld:

- 0 Asbestmaterialen
- 0 Beperkingen
- 0 Uitsluitingen
- 0 Roerende goederen
- 0 Puin, steenslag, (water)bodem
- 2 Adviezen
- 2 Geen asbest
