# Asbestinventarisatattest

Lijnwaadstraat 52B, 9000 Gent

Attestnummer : 20251217-000481.000

Uitgegeven op : 17.12.2025

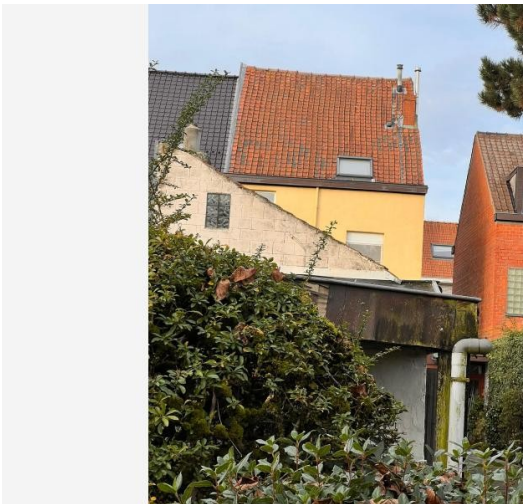
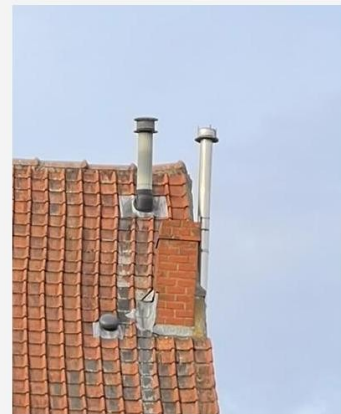
## Fiche 8: Rookgaskanaal (niet verdacht)

| Beschrijving | Notitie | Terug te vinden op plannen |
|---|---|---|
| Fiche 8: Rookgaskanaal (niet verdacht) | Het rookgaskanaal is niet-asbestverdacht. | Plan 1.5: 3D achtergevel |
