# Asbestinventarisatattest

Roterijstraat 58, 8560 Wevelgem

Attestnummer : 20260410-000003.000

Uitgegeven op : 10.04.2026

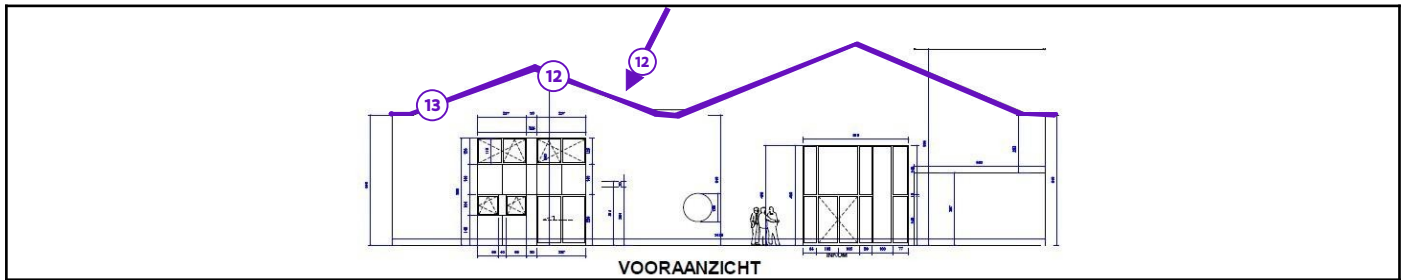
## Plan 1.7: Vooraanzicht

| Beschrijving | Type | Actie |
|---|---|---|
| 13. Geen onderdak aangetroffen | Overige ruimte of materiaal | - |

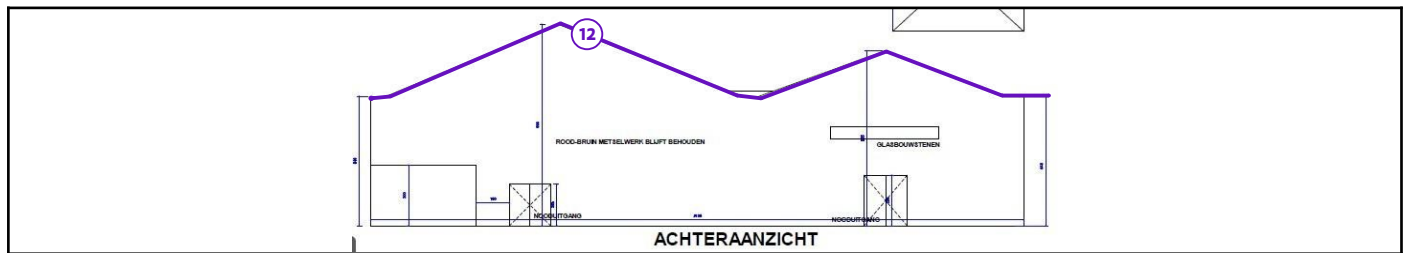
## Plan 1.8: Achteraanzicht

| Beschrijving | Type | Actie |
|---|---|---|
| 12. Dakbedekking bestaande uit stalen/metalen platen | Overige ruimte of materiaal | - |

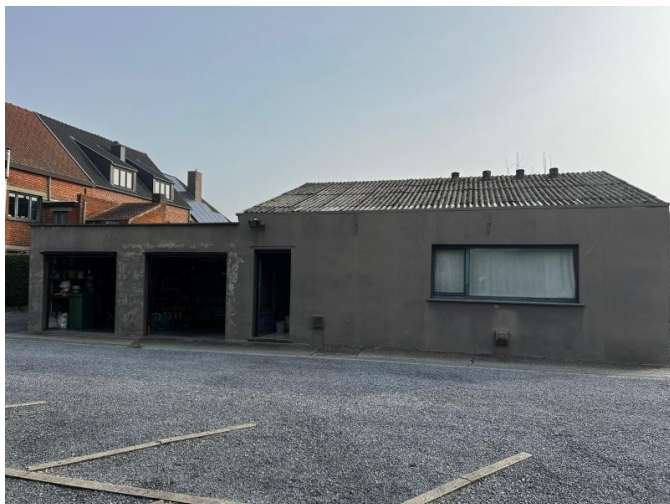
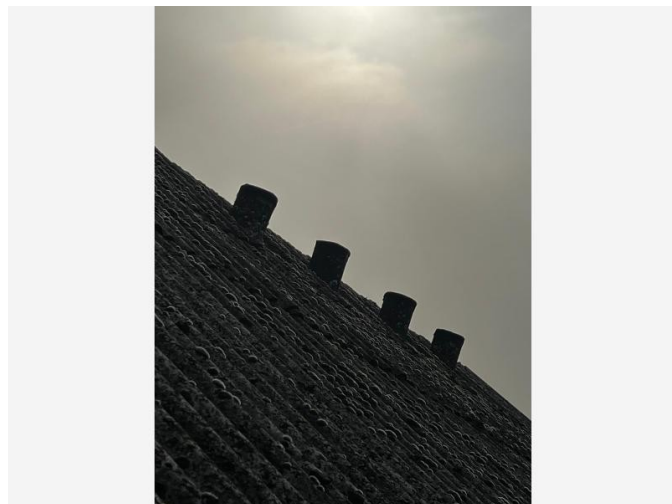
| Identificatiemethode | <p>De asbestdeskundige beoordeelt het materiaal als asbestverdacht en dus asbesthoudend, en dit zonder monstername.</p> <p>Motivatie: De monstername brengt andere schade aan dan schade die inherent is aan de monstername.</p> |
| Opmerking | De hoeveelheid is een zo nauwkeurig mogelijke opmeting. Hieraan kunnen evenwel geen rechten worden ontleend. |

- Eenvoudige handelingen: mag via doe-het-zelf of door werknemer(s) met opleidingsattest eenvoudige handelingen  
Deze toepassing kan door een aannemer die over een opleidingsattest eenvoudige handelingen beschikt of door een particulier (doe-het-zelf), verwijderd worden indien er geen verhoogd risico op vrijgave van asbestvezels (max. concentratie 0,01 vezels/cm<sup>3</sup> - CODEX Art. VI.3-54) ontstaat en de toepassing voorafgaand wordt gefixeerd/bevochtigd; de individuele elementen zonder machinale werktuigen (boormachine, slijpschijf, hogedrukreiniger,...) en zonder breken of gooien een voor een losgemaakt worden; en ten slotte dubbel en luchtdicht verpakt weggevoerd worden naar een erkend afvalpunt (recyclagepark).

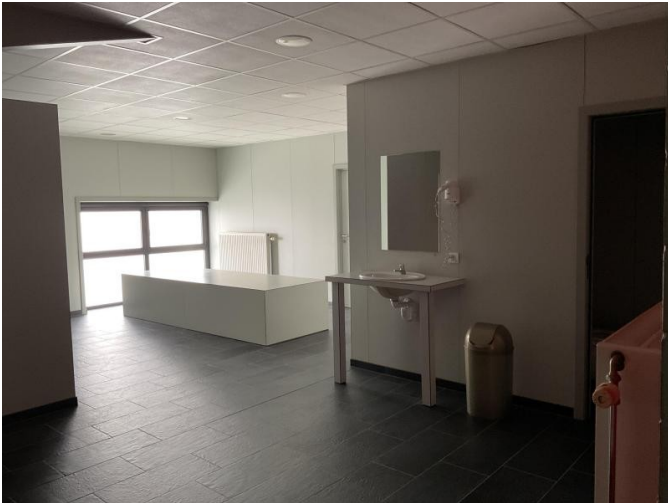
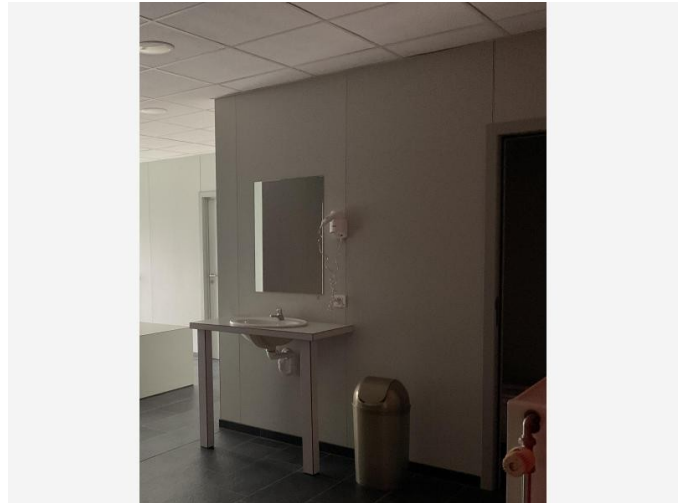
### Informatie over een niet-asbestverdacht materiaal

| Basis voor advies | De asbestdeskundige beoordeelt het materiaal als niet-asbestverdacht. |

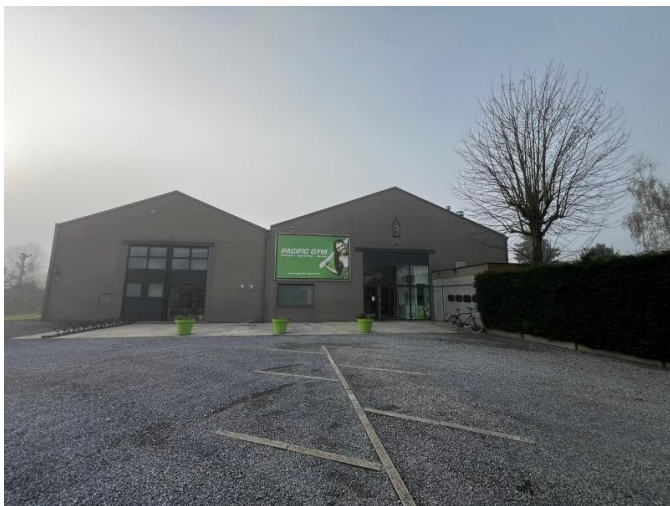
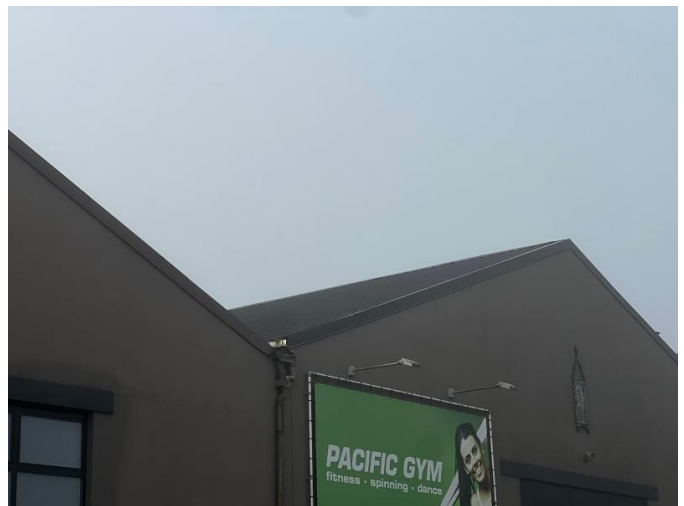
### Fiche 13: Geen onderdak aangetroffen

| Beschrijving | Notitie | Terug te vinden op plannen |
|---|---|---|
| Fiche 13: Geen onderdak aangetroffen | - | Plan 1.7: Vooraanzicht |
