# Asbestinventarisatetest

Moeskroensesteenweg 307, 8511 Kortrijk

Attestnummer : 20240311-000081.000

Uitgegeven op : 11.03.2024

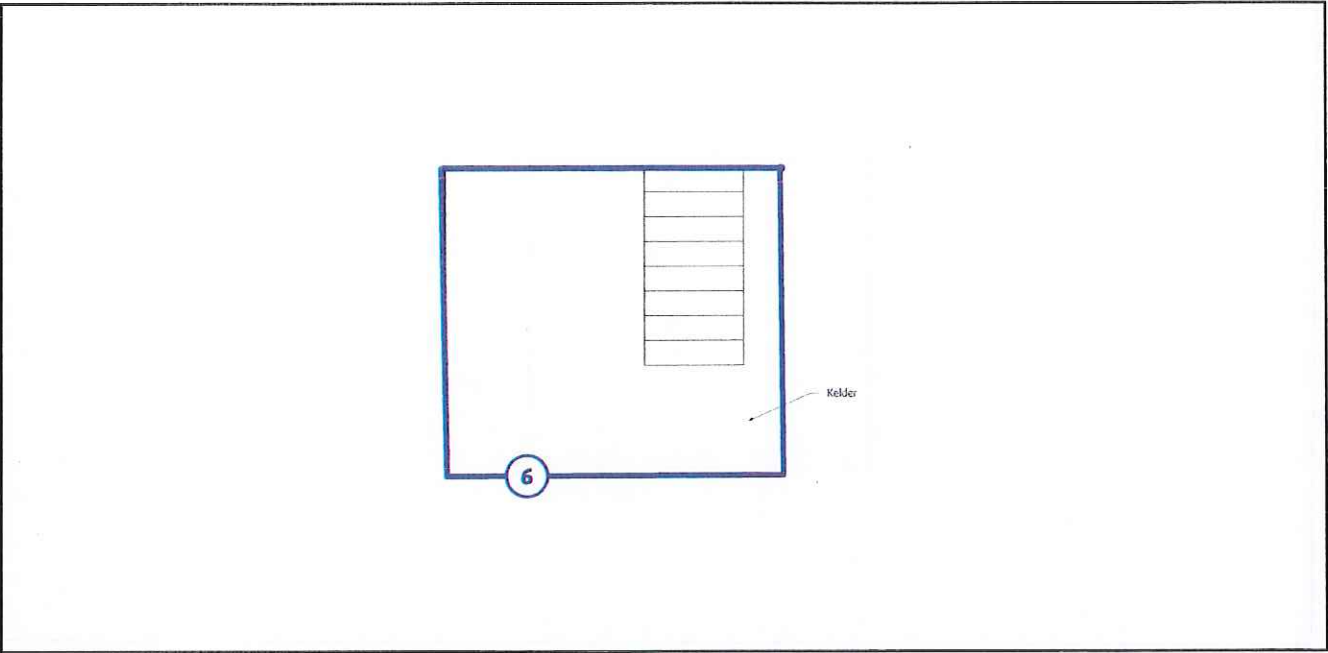
## Plan 1.2: Kelder (wanden)

| Beschrijving | Type | Actie |
|---|---|---|
| 6. Wand zonder pleisterwerk | Advies | - |

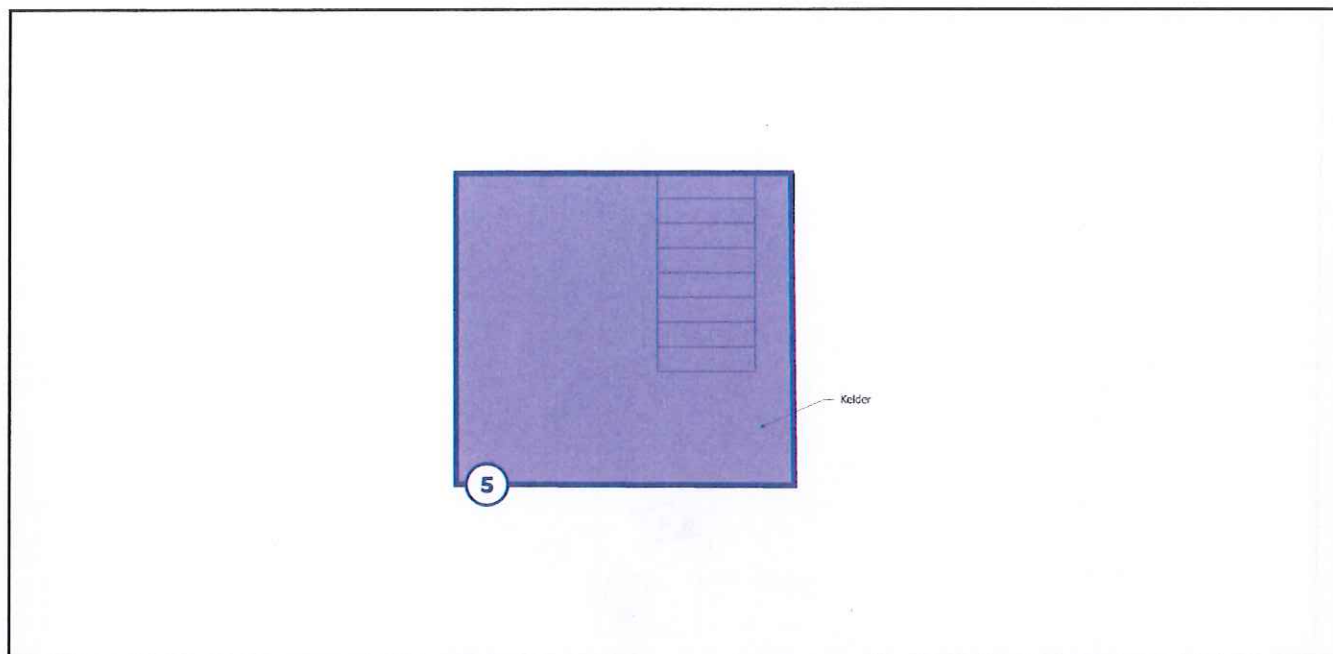
## Plan 1.3: Kelder (plafonds)

| Beschrijving | Type | Actie |
|---|---|---|
| 5. Plafonds zonder pleisterwerk | Advies | - |

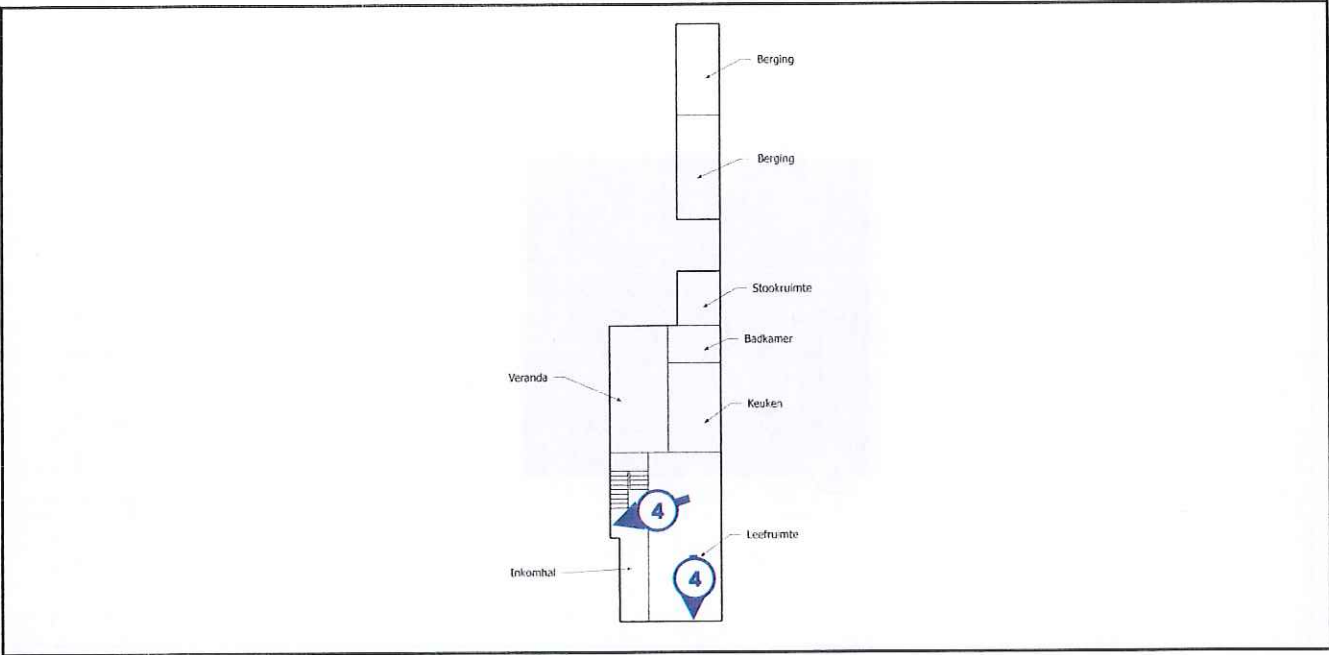
## Plan 1.4: Gelijkvloers

| Beschrijving | Type | Actie |
|---|---|---|
| 4. Radiatoren | Advies | - |

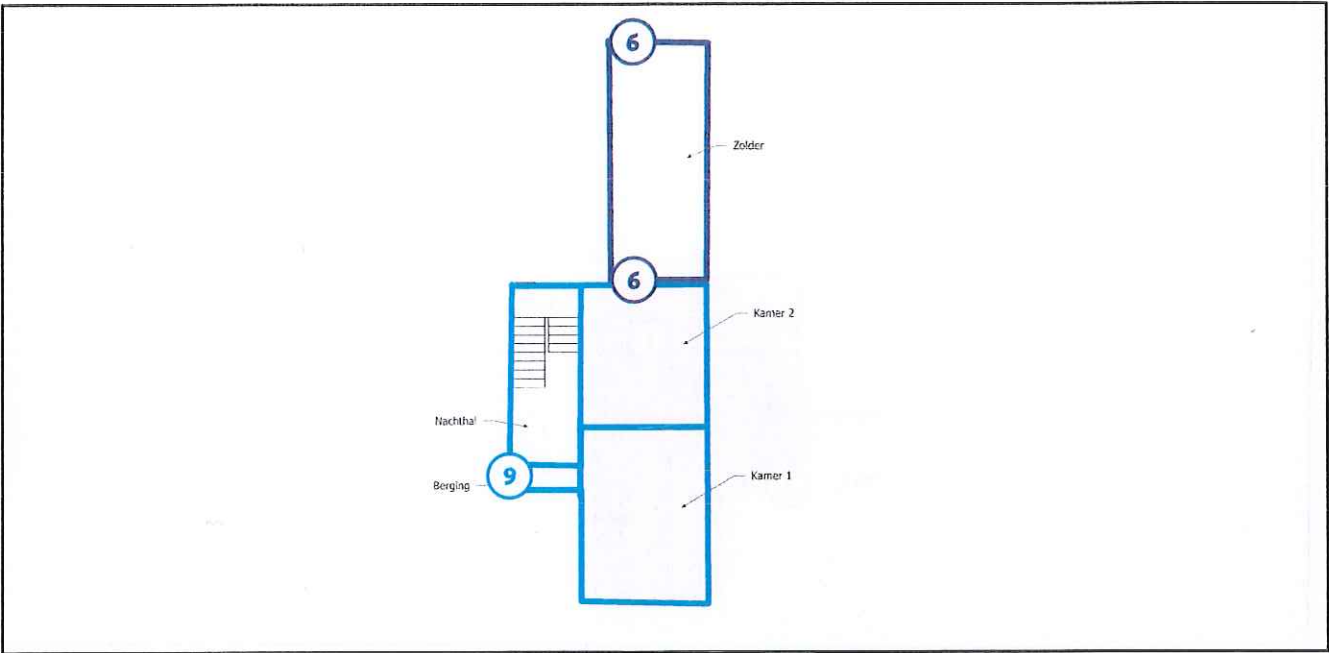
# Plan 1.8: Verdiep 1 (wanden)

| Beschrijving | Type | Actie |
|---|---|---|
| 9. Wandpleister | Geen asbest | - |

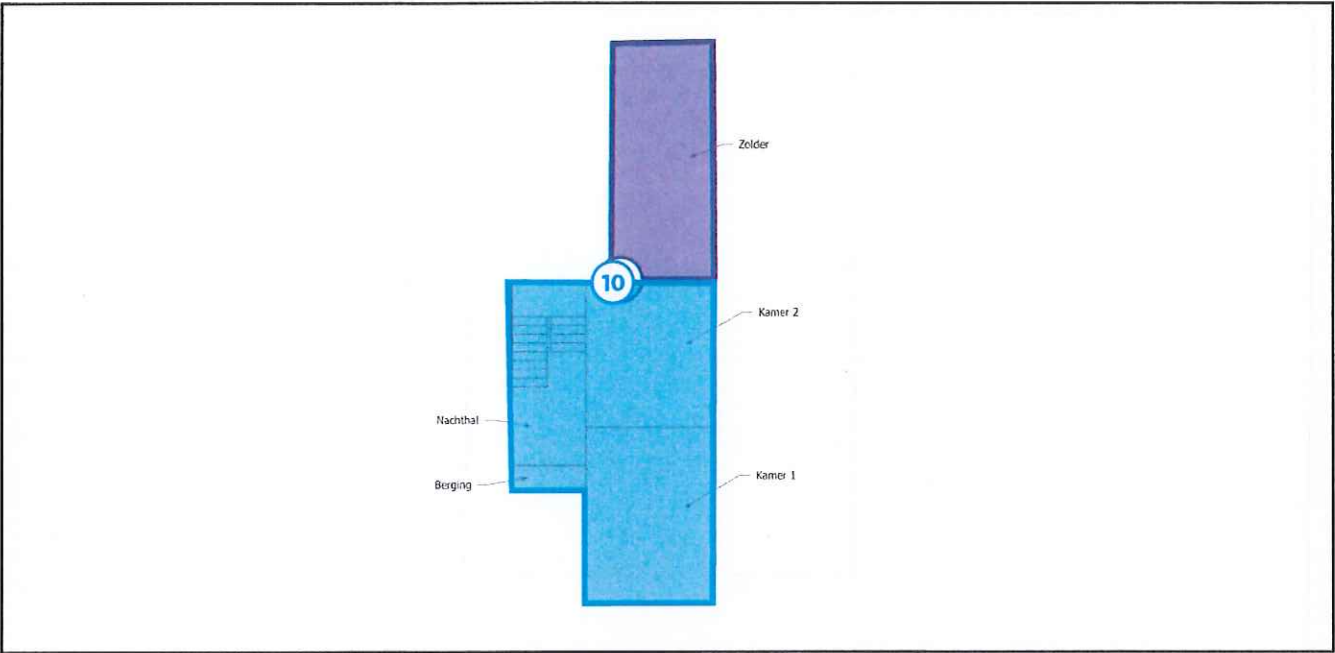
## Plan 1.9: Verdiep 1 (plafonds)

| Beschrijving | Type | Actie |
|---|---|---|
| 10. Plafondpleister | Geen asbest | - |
