# Asbestinventarisatattest

Brugstraat 66, 8560 Wevelgem  
Gemeenschappelijke delen

Attestnummer : 20250313-000263.000

Uitgegeven op : 13.03.2025

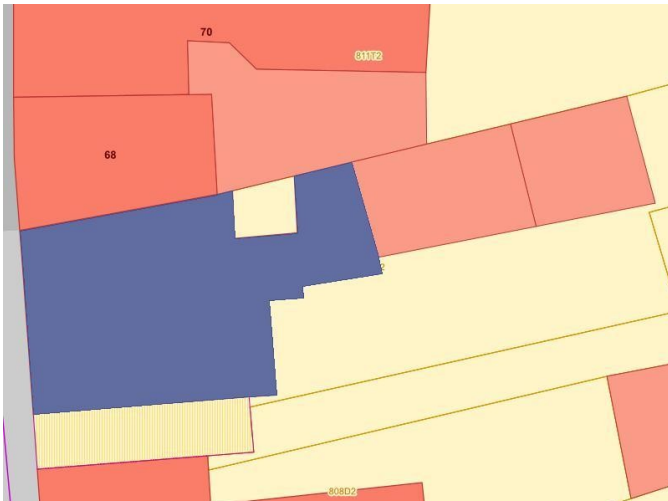
## Zone 1: Hoofdgebouw

Tijdens de inspectie vastgesteld:

- 1 Asbestmateriaal**
- 0 Beperkingen
- 0 Uitsluitingen
- 0 Roerende goederen
- 0 Puin, steenslag, (water)bodem
- 1 Advies**
- 1 Geen asbest**

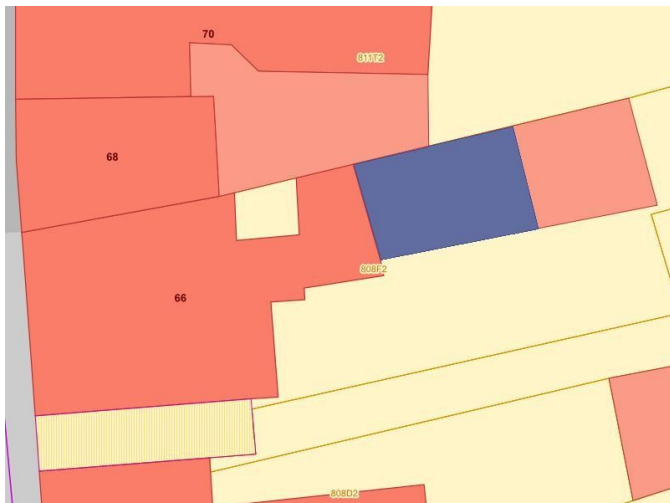
## Zone 2: Bijgebouw

Tijdens de inspectie vastgesteld:

- 0 Asbestmaterialen
- 0 Beperkingen
- 0 Uitsluitingen
- 0 Roerende goederen
- 0 Puin, steenslag, (water)bodem
- 1 **Advies**
- 0 Geen asbest
