# Asbestinventarisatattest

Eikenberg 26, 8310 Brugge

Attestnummer : 20260703-000088.000

**Asbestveilig** (maar niet asbestvrij)

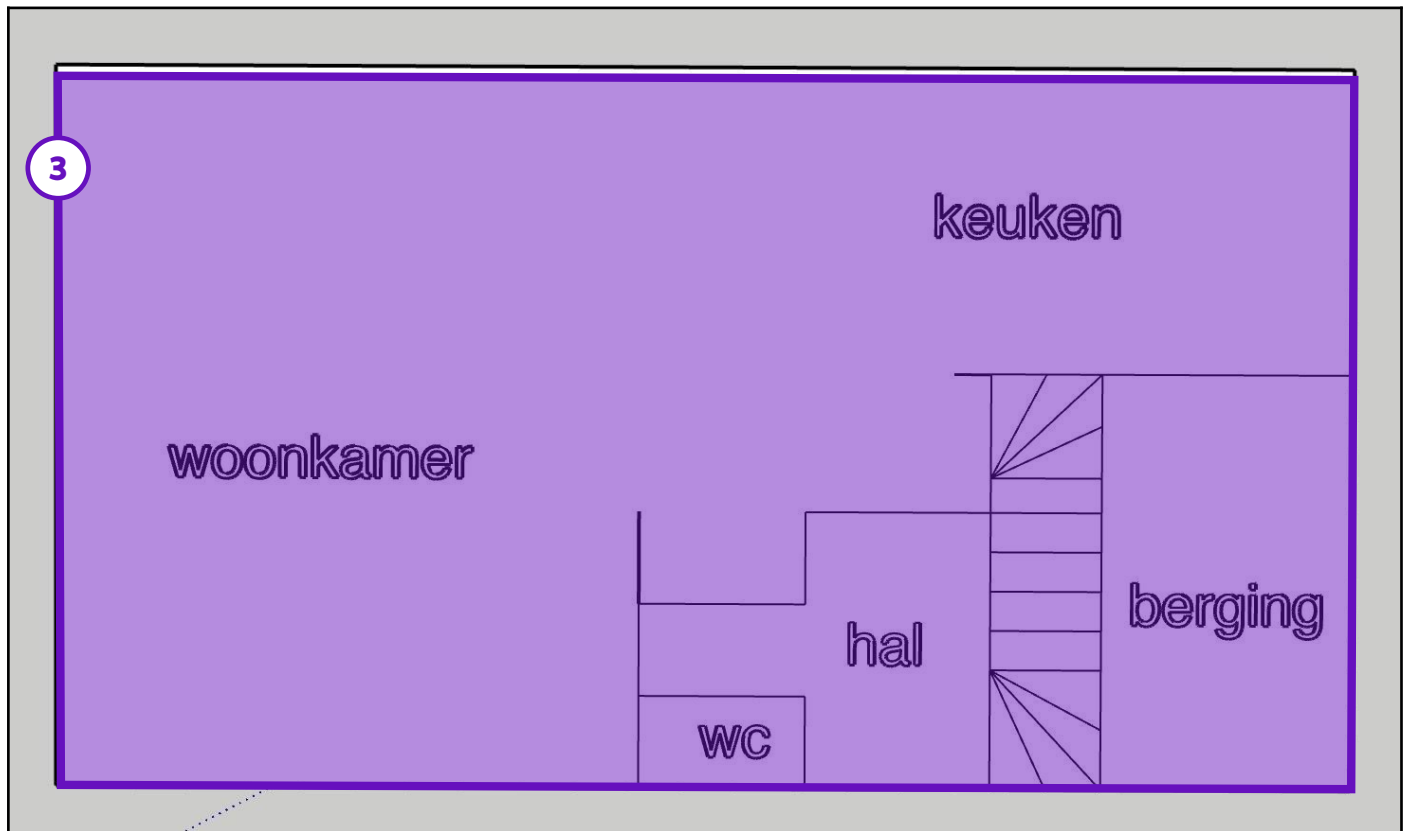
## Plan 1.3: Gelijkvloers plafond

| Beschrijving | Type | Actie |
|---|---|---|
| 3. Plafonds bestaande uit voorzetpanelen | Advies | - |
