Asbestinventarisatetest

Brugstraat 66, 8560 Wevelgem
Gemeenschappelijke delen

Attestnummer : 20230112-000207.000

Uitgegeven op : 12.01.2023

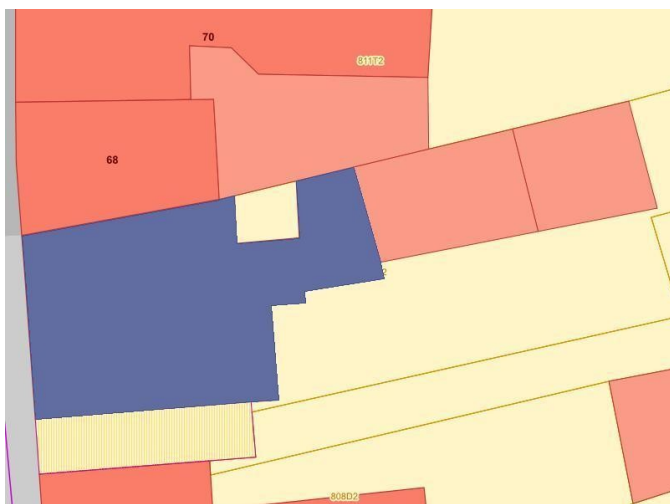
Zone 1: Hoofdgebouw

- 3 Asbestmaterialen**
- 1 Beperkingen**
- 0 Uitsluitingen
- 0 Roerende goederen
- 0 Puin, steenslag, (water)bodem
- 1 Adviezen**
- 4 Geen asbest**

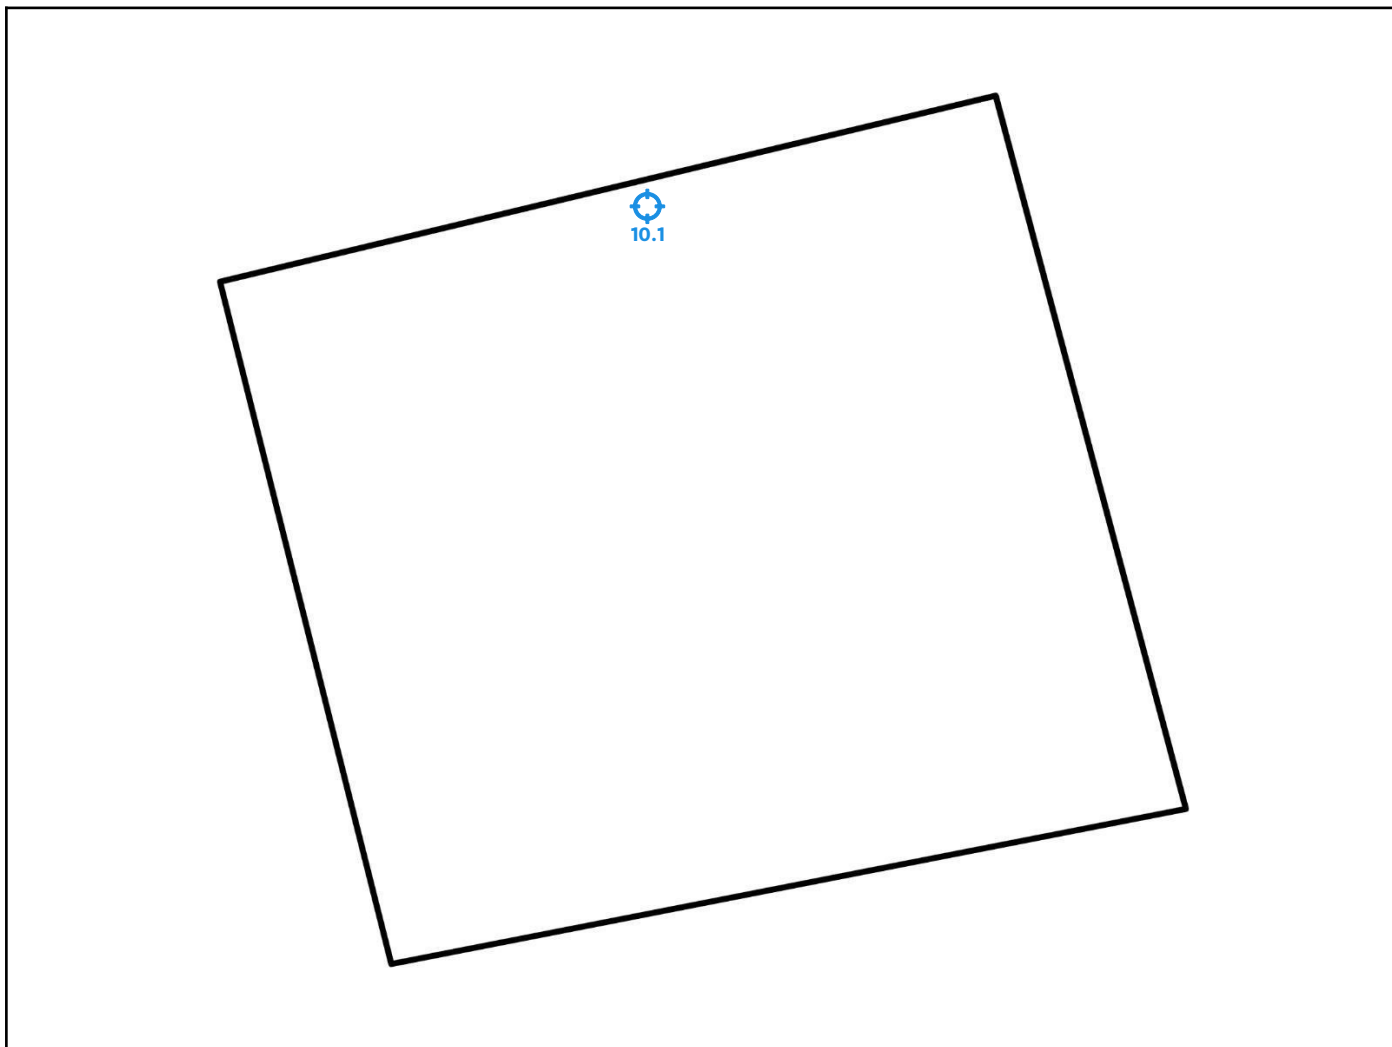
Plan 1.1: traphal. V+2

Beschrijving	Type	Actie
10. Pleisterwerk muur v+2	Geen asbest	-
10.1 Code: ID13	Mengmonster	-

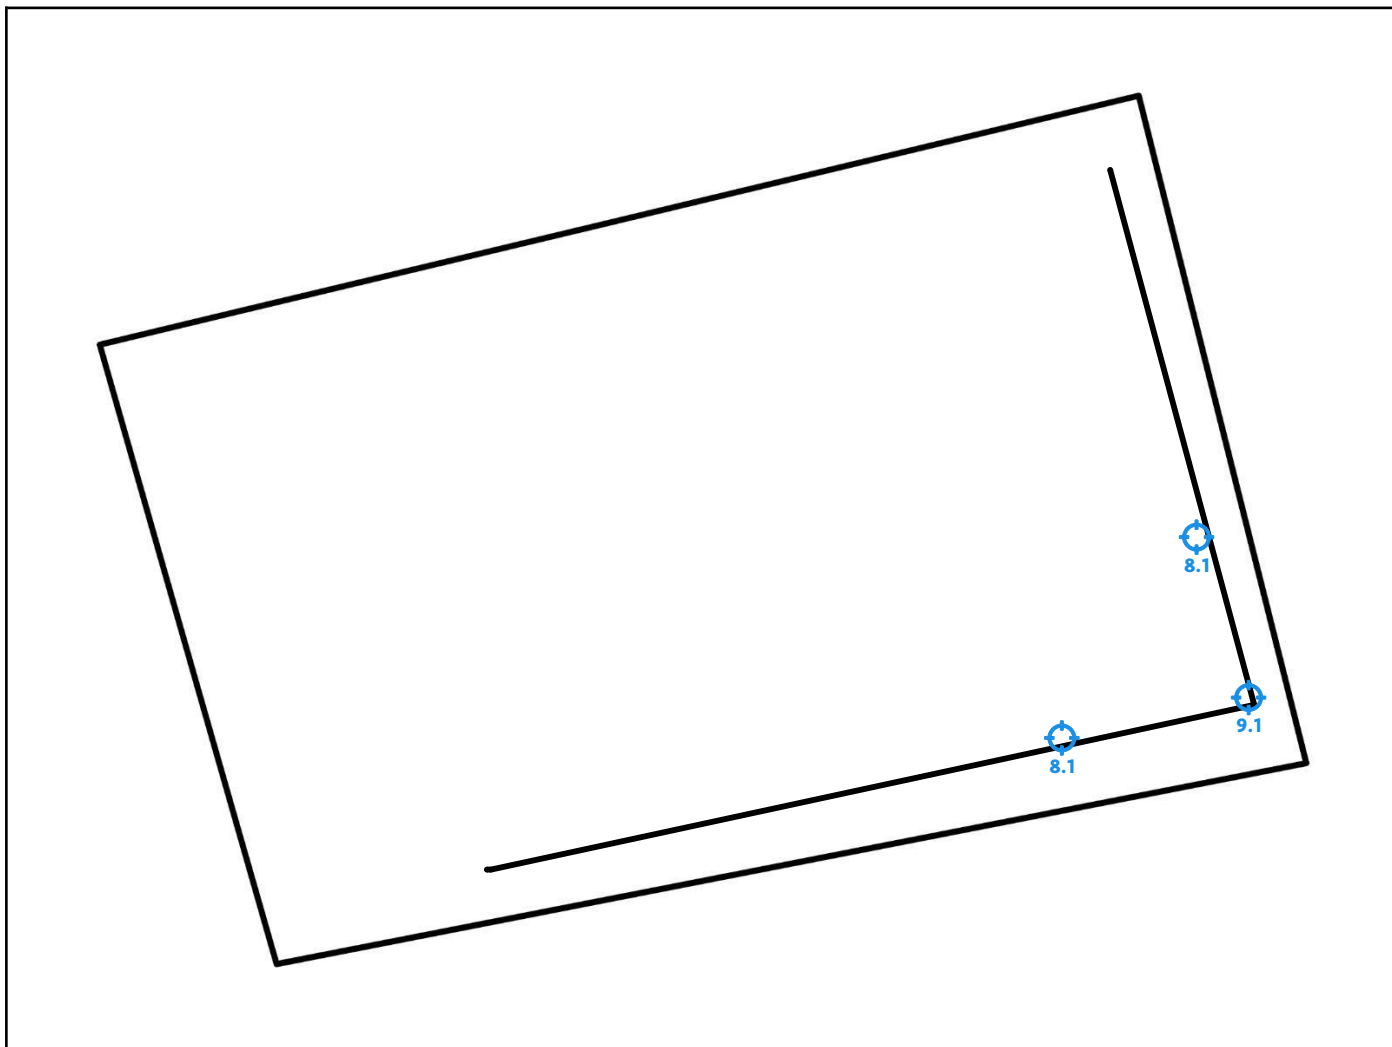
Plan 1.2: kelder

Beschrijving	Type	Actie
8. Leidingisolatie (recht stuk)	Geen asbest	-
8.1 Code: ID17	Mengmonster	-
9. Leidingisolatie (bocht)	Geen asbest	-
9.1 Code: ID16	Mengmonster	-

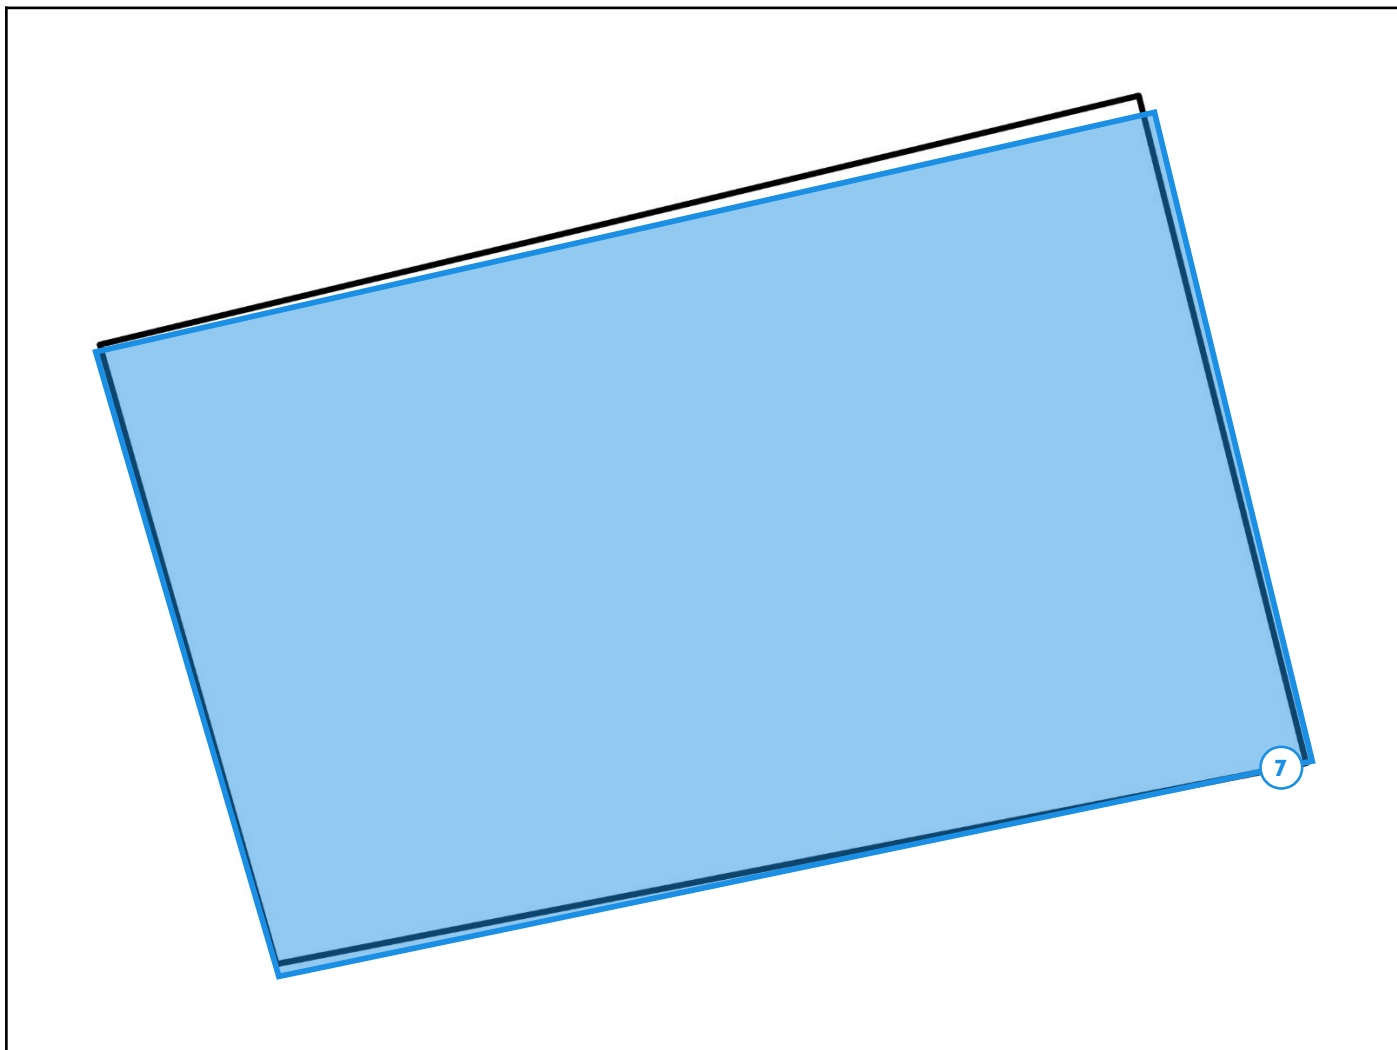
Plan 2.1: Bijgebouw plan

Beschrijving	Type	Actie
7. Dakbedekking roofing	Geen asbest	-
