Asbestinventarisatetest

Hippodroomstraat 12/0005, 8530 Harelbeke

Attestnummer : 20250616-000132.000

Uitgegeven op : 16.06.2025

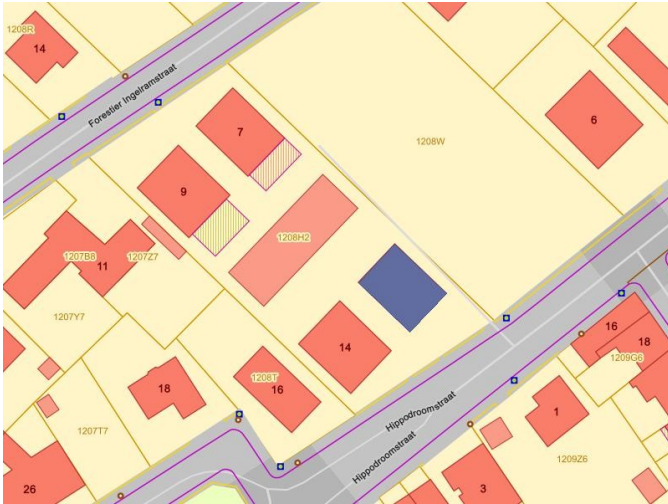
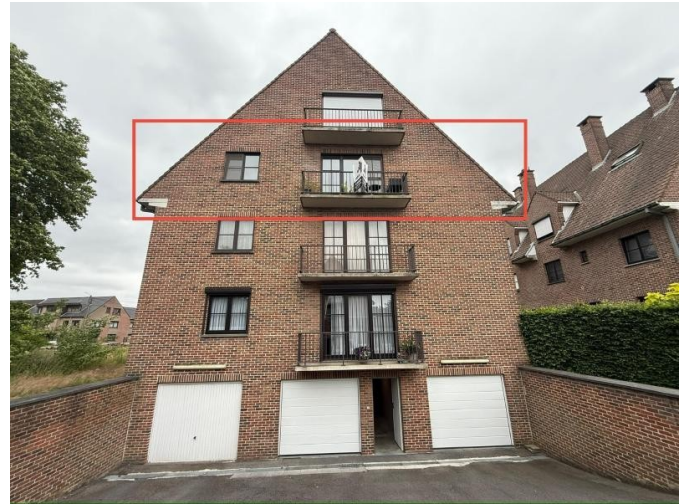
Zone 1: Appartement

- 0 Asbestmaterialen
- 0 Beperkingen
- 0 Uitsluitingen
- 0 Roerende goederen
- 0 Puin, steenslag, (water)bodem
- 1 Advies
- 2 Geen asbest

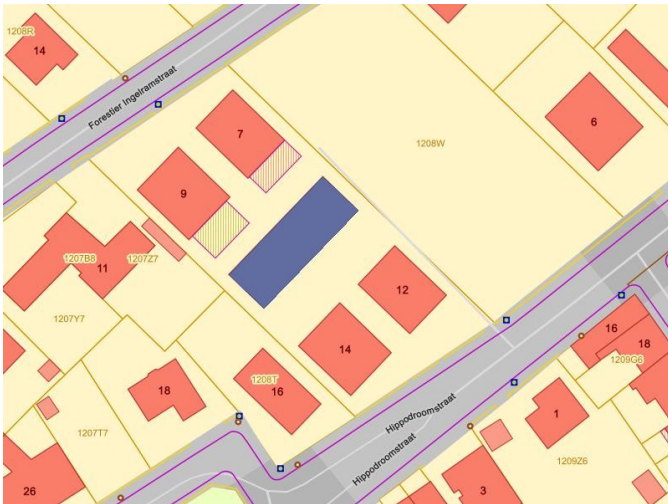
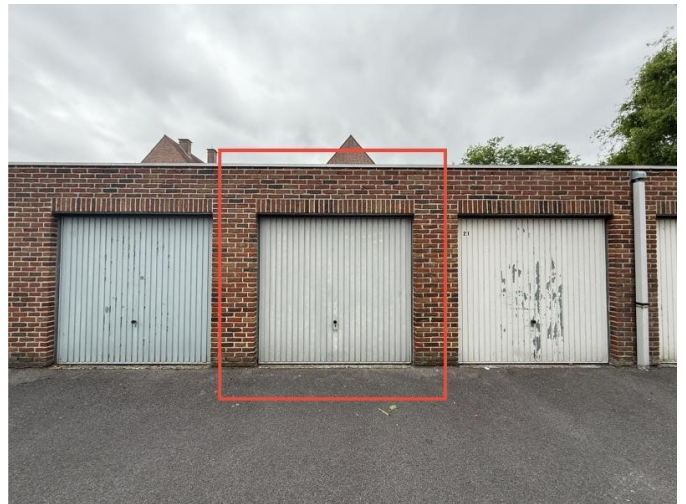
Zone 2: Garage 20

- 0 Asbestmaterialen
- 0 Beperkingen
- 0 Uitsluitingen
- 0 Roerende goederen
- 0 Puin, steenslag, (water)bodem
- 1 Advies**
- 0 Geen asbest
